## Malowidła w kościele św. Katarzyny w Gdańsku

Ochrona Zabytków 2/1 (5), 35-36, 70-71

## MAŁOWIDŁA W KOŚCIELE ŚW. KATARZYNY W GDAŃSKU

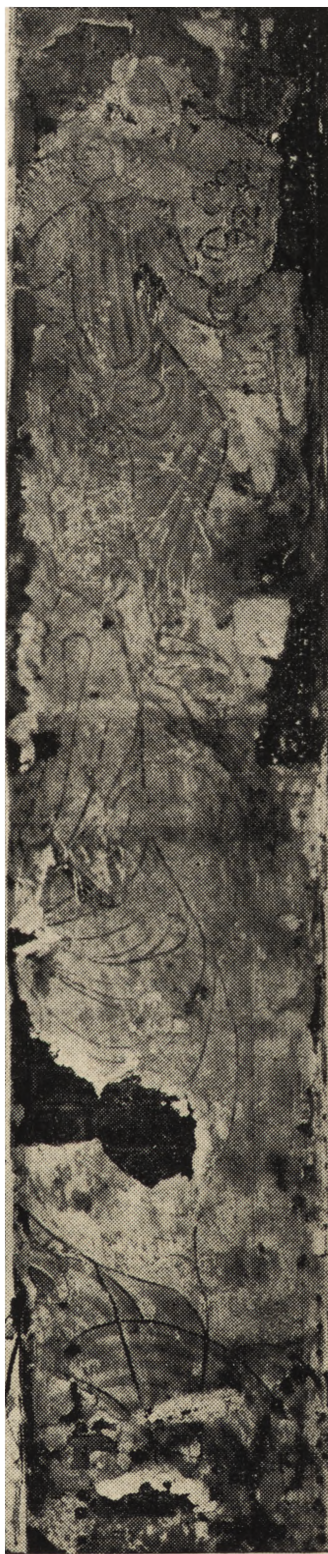
Ryc. 25. Gdańsk, kościół św. Katarzyny, fragment malowidła ze św. Krzysztofem (fot. K. Lelewicz).

Poza przytoczoną kompozycją odnaleziona została jeszcze partia malowideł na zachowanej części ściany, stanowiącej niegdyś wschodnie zamknięcie południowej nawy bocznej. Znajdują się tu fragmenty zniszczonych już bezpowrotnie kompozycji. Po jednej stronie nadnaturalnej wielkości św. Krzysztof z Dzieciątkiem, po drugiej Ukrzyżowanie, nad nim

W pobieżnym przeglądzie tych malowideł zastanowić muszą różnice stylowe. Od graficznie potraktowanej postaci św. Krzysztofa, który zaznaczony jest siatką linii czarnych na naturalnym kolorze ściany, odbiega postać klęczącego Anioła ze sceny Zwiastowania. Spokojny kontur wypełniony jest wielkimi płaszczyznami jednostajnie nałożonego na zewnętrzną część skrzydeł i szaty koloru szaro-zielonego, który ożywiony jest cynobrowymi akcentami wewnętrznych powierzchni skrzydeł i podszewką sukni Anioła. Do tła wprowadzony jest kolor różu. Zachowana górna i dolna część korpusu św. Katarzyny na blado różowym tle, ożywionym delikatnie rysującymi się kilkoma gałązkami, odcina się mocną bryłą w kolorach fioletowym i zielonym.

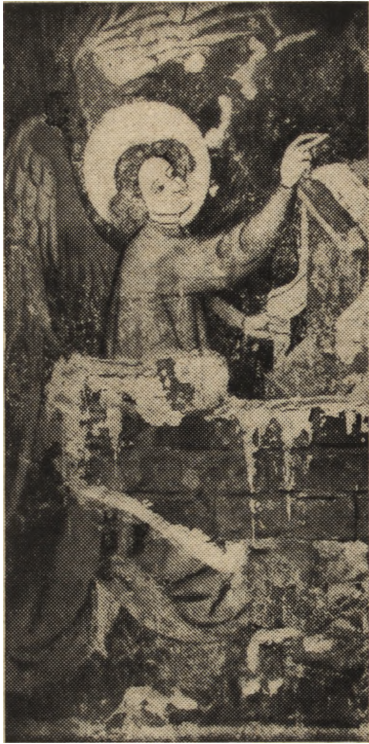
Ryc. 26. Gdańsk, kościół św. Katarzyny, fragment malowidła, Anioł ze Zwiastowania (fot. K. Lelewicz).
