Ochrona Zabytków 2/1 (5), 51-55

PAŁAC KAZIMIERZOWSKI

GMACH GŁÓWNY UNIWERSYTETU WARSZAWSKIEGO

JAN DĄBROWSKI

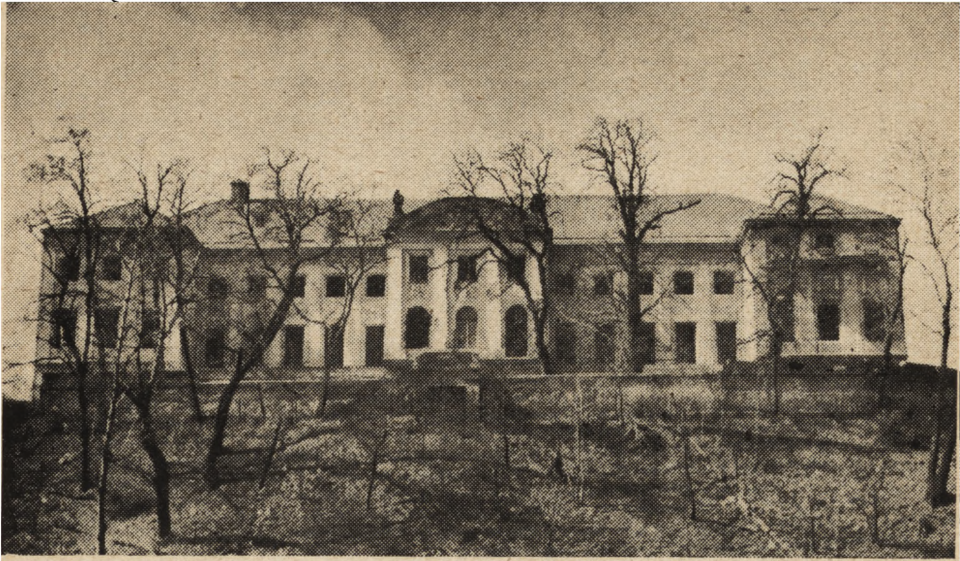
Ryc. 52. Warszawa, pałac Kazimierzowski, elewacja wschodnia po odbudowie.

W spalonym przez Niemców pałacu Kazimierzowskim zachowały się trzy elewacje barokowe (wschodnia, południowa i północna) z czasów Sułkowskiego o zniekształconych otworach w końcu XIX w. (Ryc. 52 i 56). Zachodnia elewacja uległa całkowitej przebudowie w r. 1815 lub 1824 według projektu Hilarego Szpilowskiego. Elewacja ta utrzymana w stylu klasycznym zachowała się w stanie dobrym. (Ryc. 55). Z wnętrza nie pozostało nic, co by mogło świadczyć o bogactwie dawnego wyposażenia.

Badania murów po zbieciu tynków i usunięciu licznych domurówek nasuwały szereg rozwiązań architektonicznych, które znalazły swój wyraz w projekcie odbudowy. Elewacja wschodnia posiada wysunięte ku Skarpie ryzality. Po zbieciu tynków na bocznych ścianach tych ryzalitów odkryto zamurowane otwory wyjściowe. To odkrycie spowodowało dalsze poszukiwania w terenie, przyległym do ryzalitów. Podczas próbnych wykopów natrafiono na stare mury fundamentowe, na których prawdopodobnie wznosiły się arkady, łączące ryzalit środkowy z ryzalitami bocznymi. Podcienie arkadowe odbudowano zgodnie z projektem, przekrywając przestrzeń między arkadami a gmachem, sklepieniami krzyżowymi i tarasem do użytku pierwszego piętra. Imposty, archiwolty, gzymsy z balustradą będą wykonane w przyszłości w kamieniu; wgłębione miejsca na kamień pozostawiono w murach i arkadach. Z sieni głównej wykonano wyjścia pod arkady, również Sala Senatu, znajdująca się nad nią, posiada wyjścia na boczne tarasy. Nadanie sieni głównej charakteru przejazdowej bez słupów, spowodowało trudności w rozwiązaniu konstrukcyjnym ściany na I piętrze z głównym wejściem do sali Senatu, wysokiej przez dwie kondygnacje. Postawienie tej ściany na podciągu o rozpiętości 11 m między oporami

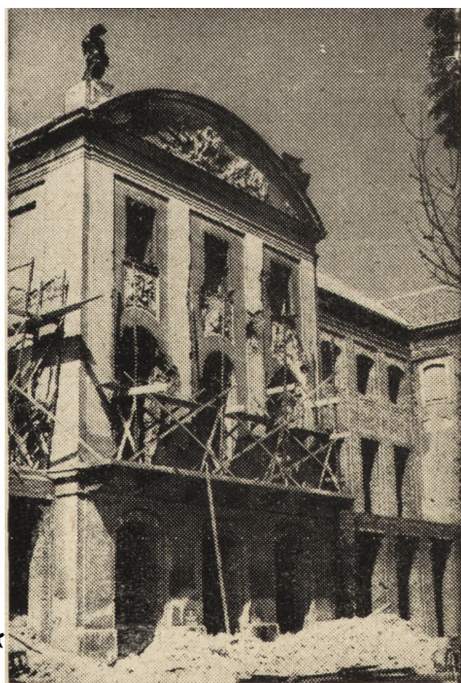
Ryc. 56. Warszawa, pałac Kazimierzowski, fragment elewacji wschodniej po odbudowie.
