Problem rekonstrukcji części gotyckiej Zamku oraz przywrócenia zespołu wnętrz z czasów Władysława IV

Ochrona Zabytków 2/4 (8), 227-236, 286

1949

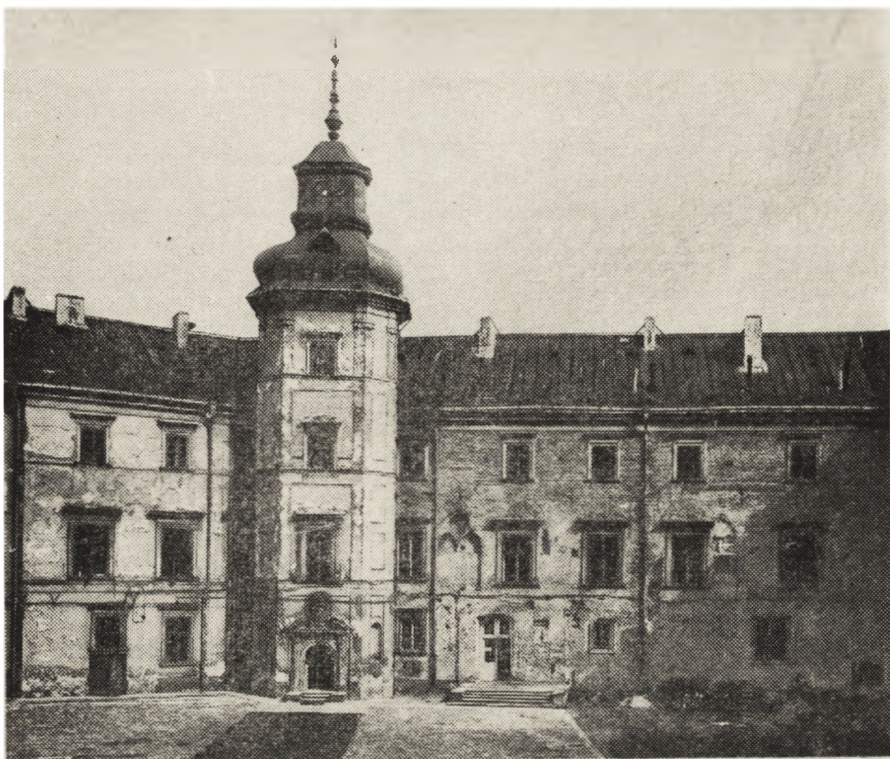
Ryc. 177. Zamek Warszawski - część gotycka po odbieniu tynków i przed przystąpieniem do restauracji.

lona. Inwentaryzacja tej ściany wykonana pod kierownictwem prof. K. Skórewicza oraz fotografia dają dokładny obraz stanu ściany gotyckiej po przebudowie i rozbudowie Zamku przez Wazów. (Ryc. 177, 178, 179, 180). Przedwojenny komitet odnowienia Zamku Królewskiego w Warszawie po rozpatrzeniu szeregu projektów rozwiązania architektonicznego ściany gotyckiej powziął decyzję odsłonięcia jej aż do drugiego piętra. Rekonstrukcję ograniczono do uzupełnienia ostrołuków, co do

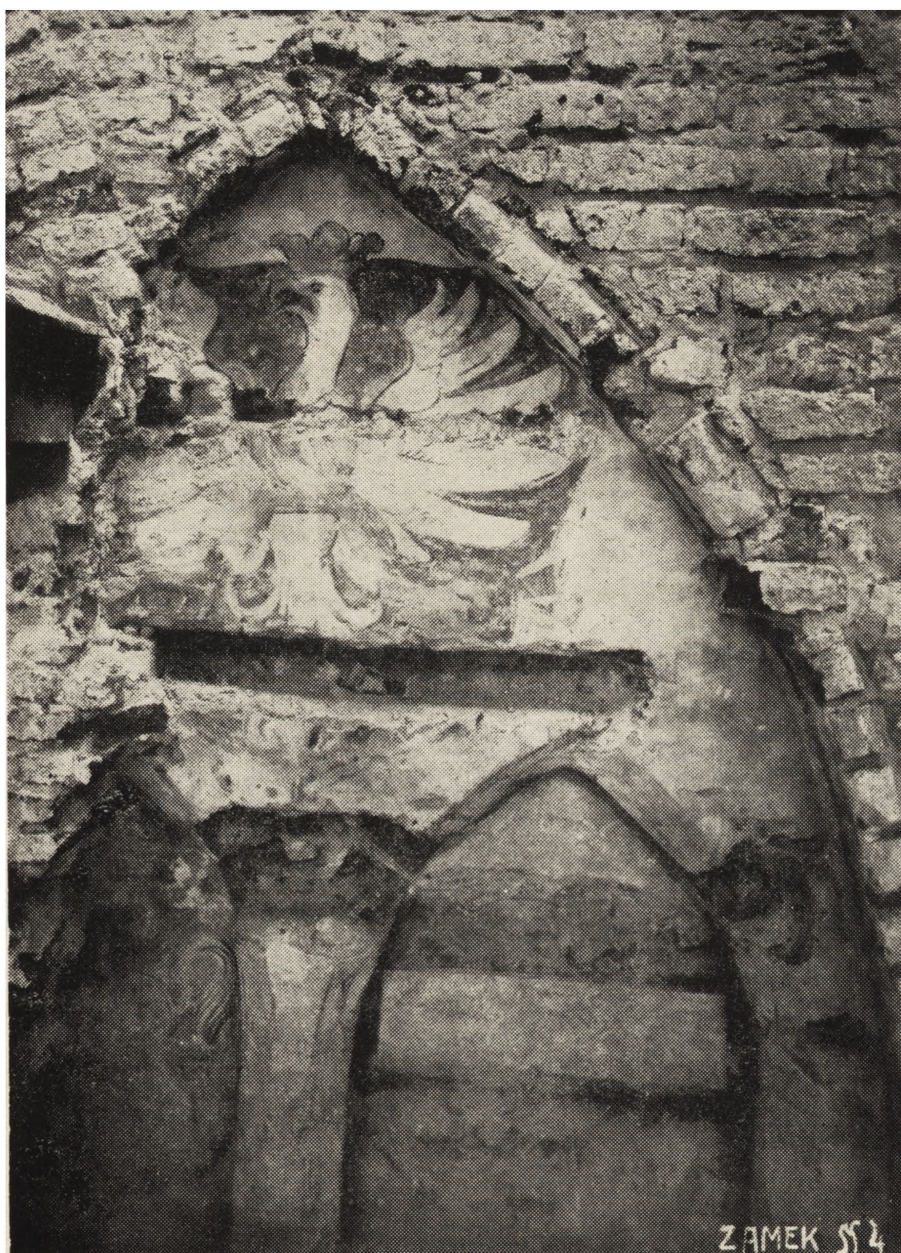
Ryc. 180. Zamek Warszawski. Fragment ściany gotyckiej od strony dziedzińca wielkiego po odbiciu tynków. W łuku widoczna polichromia barwna, przedstawiająca orla z epoki Zygmunta Augusta. Stan przed restauracją z roku 1921.

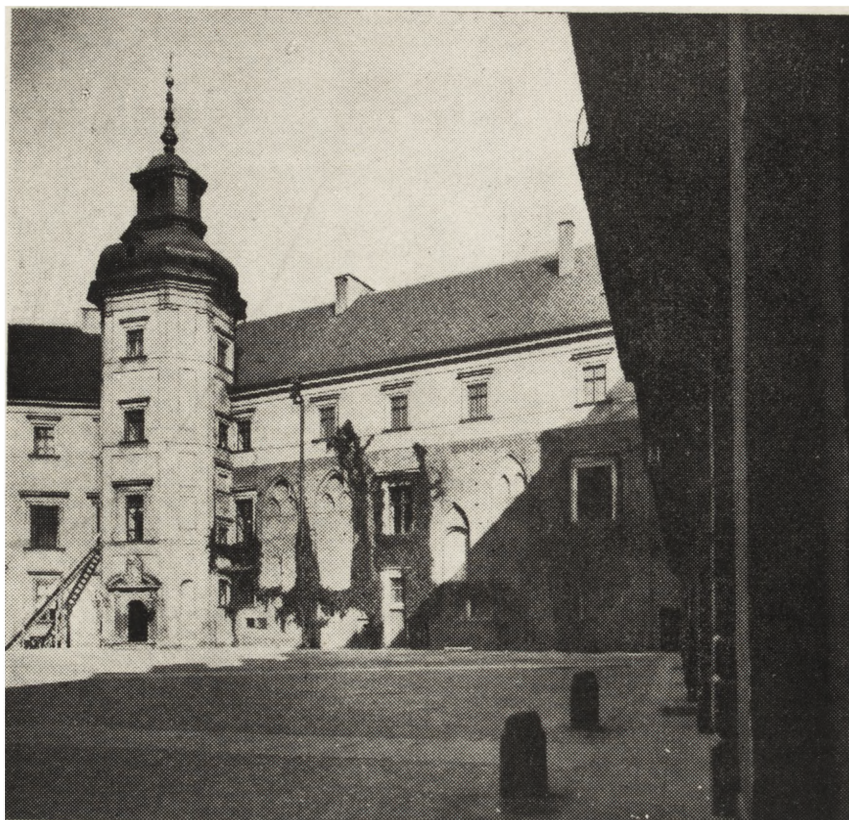
Ryc. 181. Zamek Warszawski. Elewacja „Domu Dużego“ po wykonaniu robót konserwatorskich.

których nie było najmniejszej wątpliwości. W wyniku tych prac z pięciu istniejących okien Wazowskich w pasie pierwszego piętra, dwa uległy skasowaniu, tym bardziej iż trzy pozostałe w dostateczny sposób oświetlały korytarz-ganek, łączący schody Władysława IV z Salą Canaletta (ryc. 181). Układ wewnętrzny sal w skrzydle gotyckim przed rozebraniem ścian, postawionych za Sasów i Stanisława Augusta, opracowany został na rysunkach inwentaryzacyjnych piwnic i przyziemia, a następnie wykonany pod kierownictwem prof. K. Skórewicza (ryc. 182). W inwentaryzacji piwnic widoczny jest brak dojścia do studni gotyckiej i murów Baszty Dworskiej (Grodzkiej) z więzieniem. Dopiero w czasie późniejszych robót wykonane zostały konieczne połączenia. Przebieg robót konserwatorskich udokumentowany został przy pomocy fotografii. Ilustracja nr 183 przedstawia dotarcie do murów Baszty Dworskiej (Grodzkiej) i do studni gotyckiej, obudowanej po rozbudowie „Domu Dużego“, a ilustracja nr 184 — jedną z faz uwalniania ośmiogromiastych słupów w przyziemiu gotyckim od ścian saskich. Odsłonięte zostały wówczas głowice i bazy słupów o profilach renesansowych. kute starannie w kamieniu (dolomit). Zachowały się one w stanie zu-

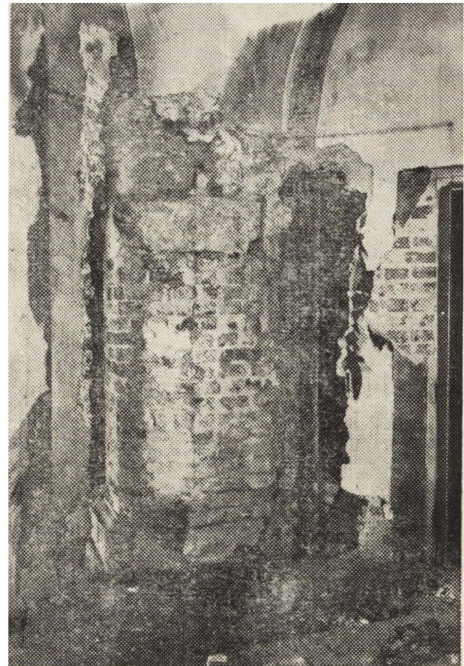
Ryc. 184. Zamek Warszawski. Stan sali o jednym słupie w czasie remontu w r. 1921.

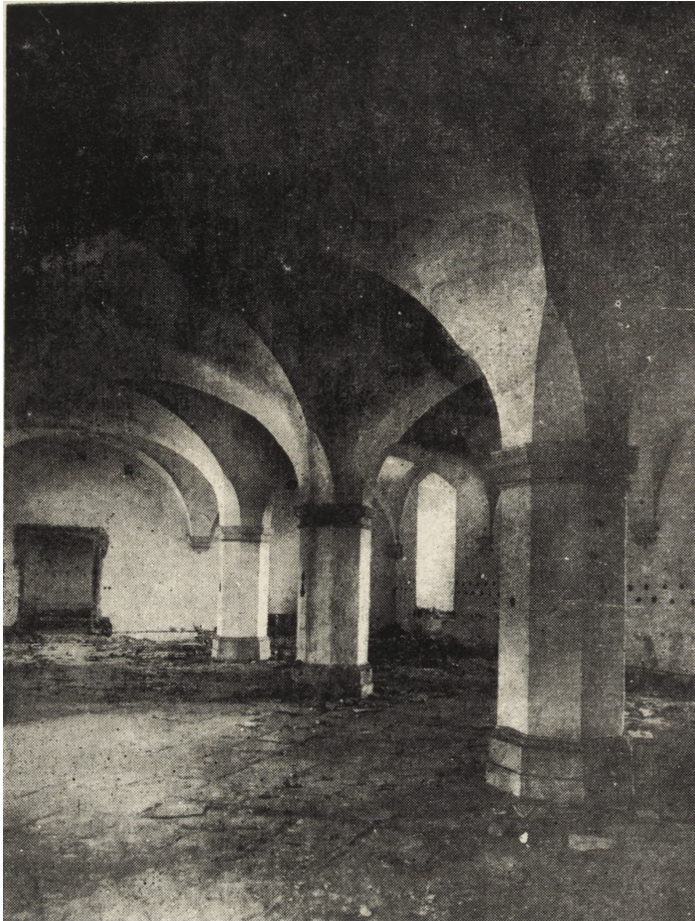
Ryc. 186. Sala parterowa o trzech słupach w gotyckiej części Zamku.
