## Konserwacja malowideł ściennych w Czerwińsku : odkrycie romańskiej polichromii

Ochrona Zabytków 4/3-4 (14-15), 127-132

1951

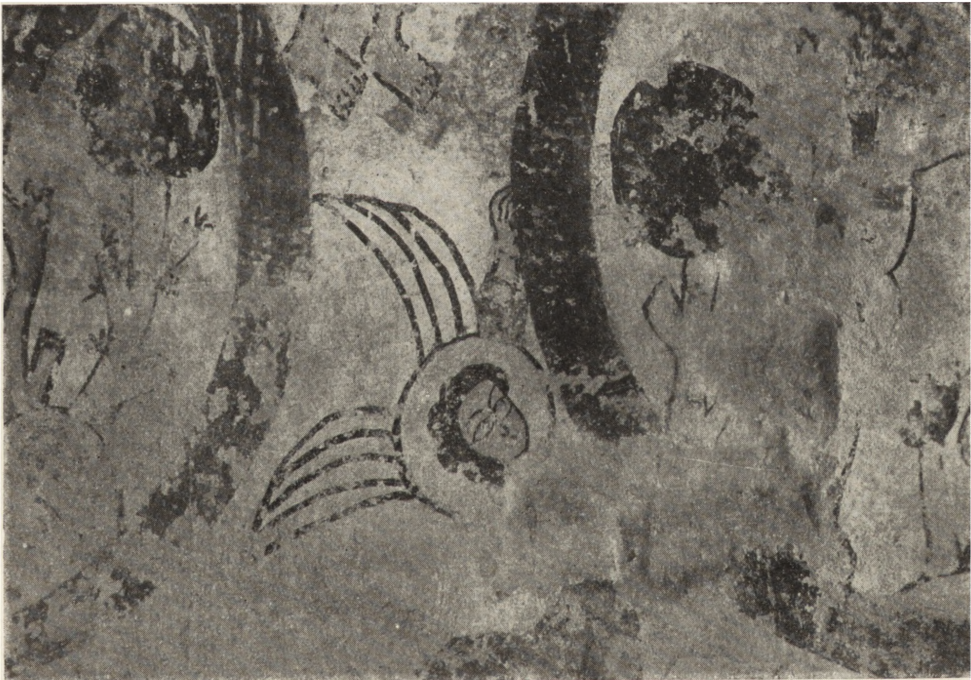
Ryc. 108. Czerwińsk. Kaplica południowa, ściana wschodnia. Fragment malowidła romańskiego po zdjęciu przykrywających go pobiał. Szczegół ryc. 109.

Ikonograficznie malowidła te przedstawiają się bardzo ciekawie i bogato. Całość kompozycji podzielona jest górną na medaliony ze scenami biblijnymi (ryc. 108), a niżej pas z legendą o św. Marcinie z Tours<sup>1</sup> (ryc. 109). Dołem w prostokątach sceny z biblii i postaci świętych.

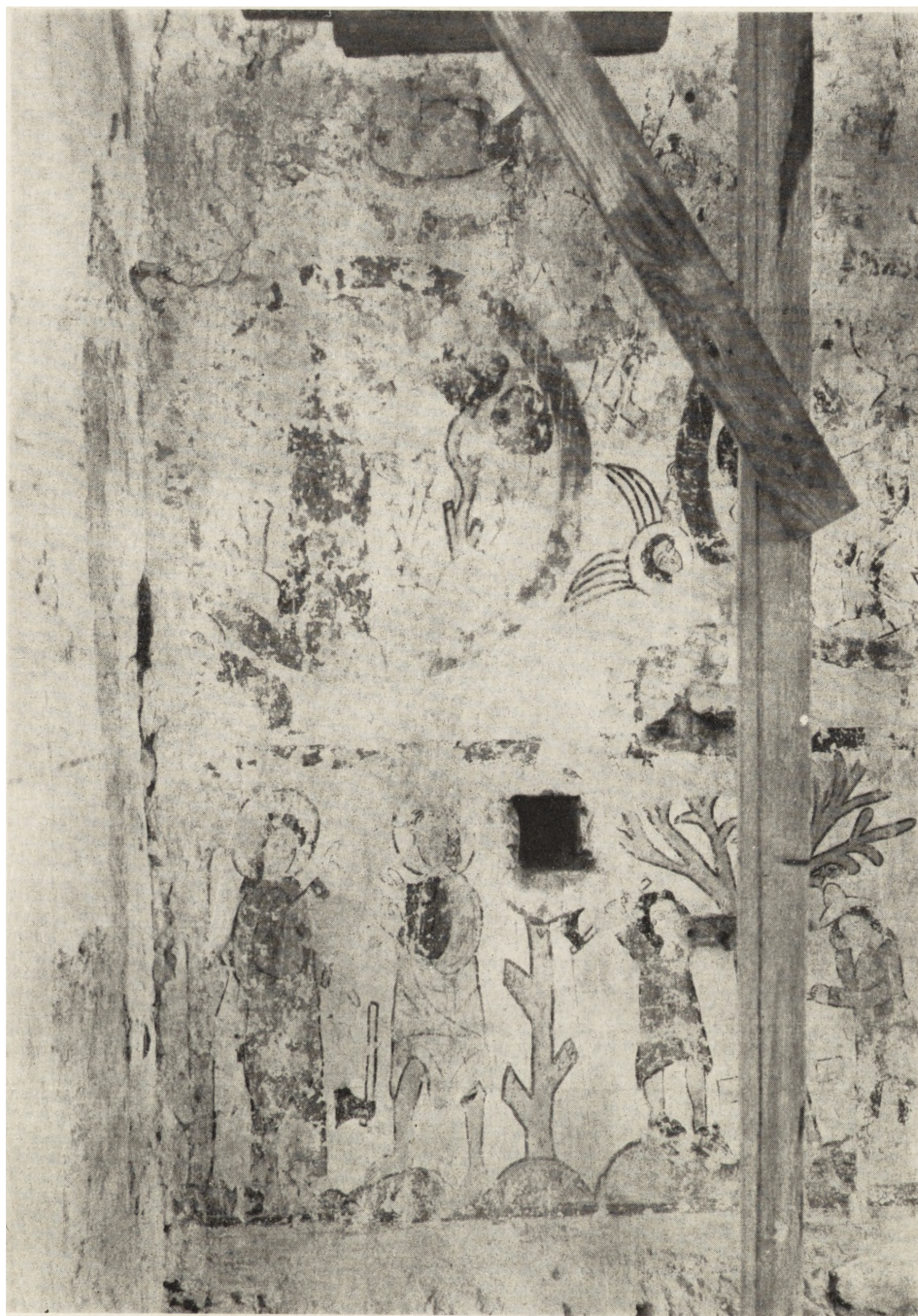
Ryc. 109. Czerwińsk. Kaplica południowa, ściana wschodnia. Lewa część malowidła romańskiego po zdjęciu pobiał i oczyszczeniu.

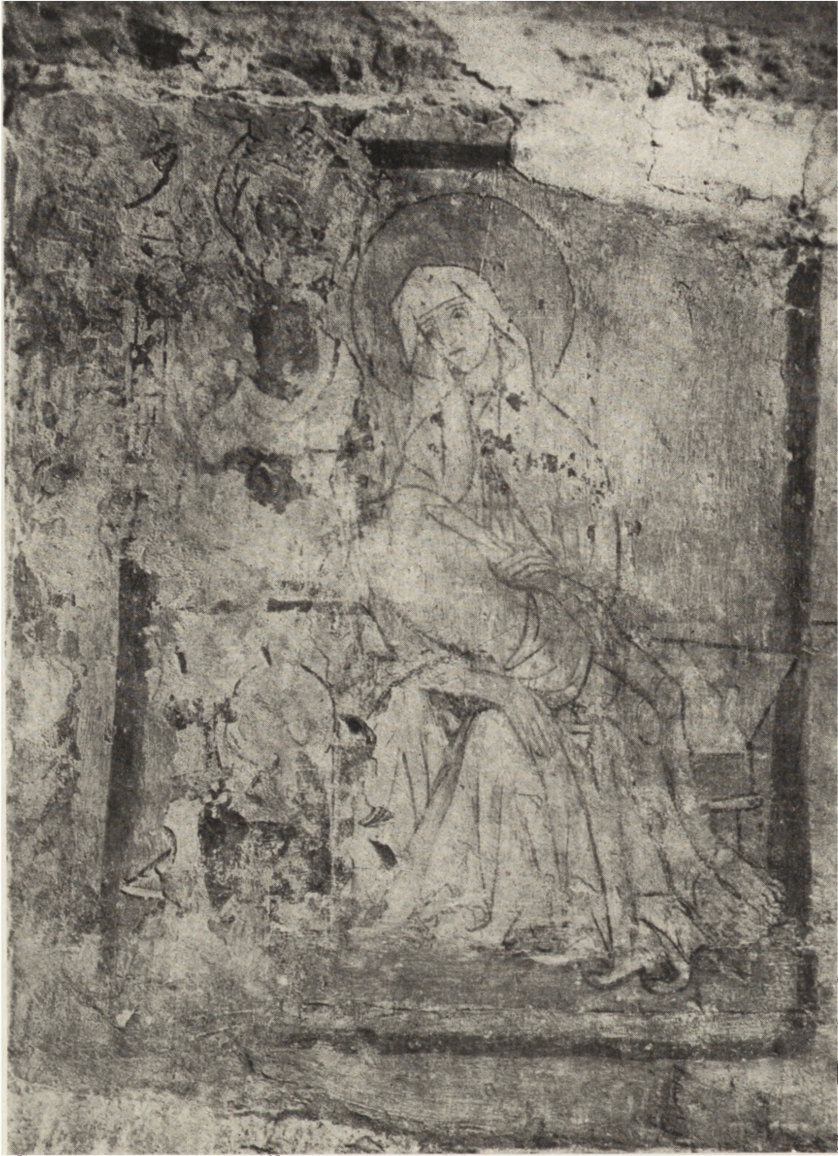
Ryc. 110. Czerwińsk. Kaplica południowa, ściana wschodnia, część dolna strona lewa. Pieta leżąca na malowidle romańskim, wydobyta z pod pobiał, przeznaczona do przeniesienia.

W ciągu dwu miesięcy pracy przy zachowaniu największej ostrożności i uwagi usuwano przemalowania milimetroowymi uławkami warstwa po warstwie i doprowadzano do uzyskania już prawie całości odsłoniętej polichromii z tym, że z lewej strony ściany na dole, na romańskim malowidle leży jeszcze warstwa z gotycką „pieta“ z czasu ok. 1430<sup>1</sup> (ryc. 110), którą trzeba będzie zdjąć i przenieść na inną ścianę. Podobną manipulację przeprowadzono z malowidłami na strychu na szczytowej ścianie<sup>2</sup>. Wszystkie te malowidła umieszczone będą na ścianie okiennej w omawianej kaplicy południowej, która stanie się w ten sposób sanktuarium poświęconym freskom romańskim, gotyckim z różnych okresów i barokowym. Ołtarza na dawne miejsce stawiać się już nie będzie, a na jego miejscu stanie skromna mensa wysunięta ku środkowi. W łuku wejściowym od nawy prawej zamierzona żelazna kuta krata oddzieli kaplicę od nawy i zabezpieczy te nadzwyczaj cenne odkrycia przed przypadkowym uszkodzeniem.
