## Boguszyce - woj. łódzkie

### Z PRAC P. K. Z. NAD KONSERWACJĄ POLICHROMII W KOŚCIOŁACH DREWNIANYCH.

#### BOGUSZYCE — WOJ. ŁÓDZKIE.

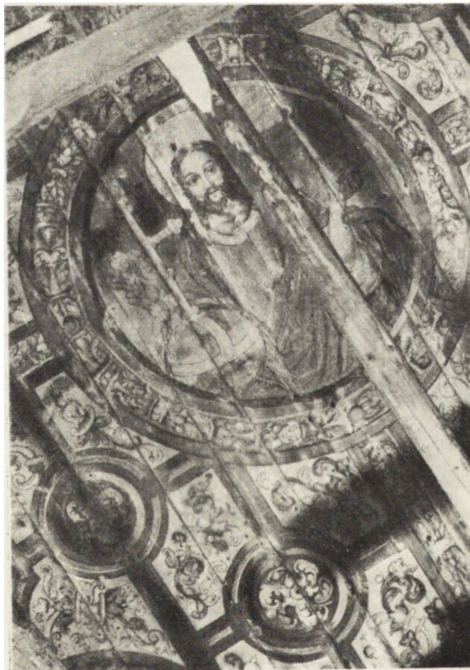
Ryc. 188. Boguszyce — kośc. drewniany. Fragment polichromii stropu w prezbiterium podczas konserwacji.

Znana ze swej piękności polichromia stropu drewnianego kościółka w Boguszycach poddana została od lipca b. r. zabiegom konserwatorskim.

Po odczyszczeniu, utrwaleniu i zabezpieczeniu przed pleśnią i szkodnikami drewna poddana będzie lekkiemu punktowaniu.

Technika wykonania to chuda tempera kładziona na cienutkiej pobiałce. Rodzaj spoiwa wykaże analiza.

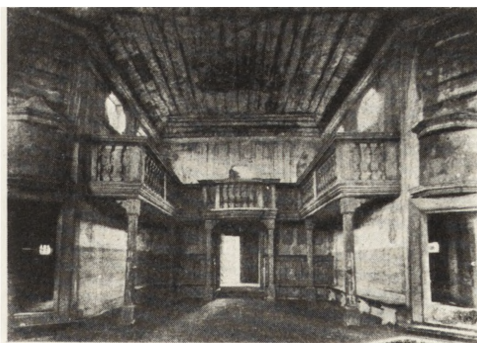
Ryc. 189. Wełna — kość. drewniany. Widok na część chórową przed konserwacją.  
Ze zb. P. K. Z.

Innego rodzaju jest malarstwo w drewnianym kościółku w Wełnie Polichromia z czasów ok. 1729 malowana przez A. Szwachę, naśladowująca iluzjonistyczne polichromie architektury mурowanej, znajduje się w bardzo złym stanie skutkiem zaniedbania budowli, która stanowi wspaniały zabytek budownictwa drewnianego. W dużym procencie zniszczona przez plamy zacieków i prze-malowania, nie dające się w zupełności usunąć, wyglądała polichromia przed przystąpieniem do konserwacji bardzo źle. Zabezpieczona i odczyszczona poddawana jest obecnie dalszym zabiegom konserwatorskim.

Gorzej przedstawia się natomiast sprawa samego drewna, które niszczone jest przez spuszczela i kołatka w górze, a dołem przez grzyb *merulius lacrimans*<sup>1</sup>. Najważniejszym problemem konserwatorskim stało się wobec tego zabezpieczenie przed grzybem i owadami, które jest w toku. Przez zabezpieczenie drewna ratujemy polichromię, która w krótkim czasie uległaby zagładzie.

Tego rodzaju prace i na taką skalę nie były jeszcze w kościółkach drewnianych wykonywane. Ponieważ grzyb jest młody i nie liczy więcej niż dwa lata, należy się z zatruciem spieszyć i w tym sezonie musi on być unieszkodliwiony i usunięty.

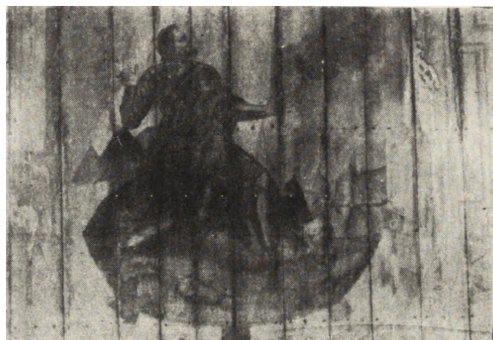
Ryc. 190. Wełna — kość. drewniany. Fragment malowidła na stropie prezbiterium przed konserwacją.  
Ze zb. P. K. Z.
