Nowe spojrzenie na dzieje Placu Litewskiego w Lublinie w świetle ustaleń archeologicznych

Rocznik Lubelski 43, 285-325

Artykuł stanowi prezentację wyników badań archeologicznych z 2016 r. towarzyszących rewitalizacji Placu Litewskiego w Lublinie. Prace przyniosły szereg ustaleń, w znaczący sposób uzupełniając wiedzę o średniowiecznych i nowożytnych dziejach tego fragmentu miasta. Zgromadzone dane pozwalają na rekonstrukcję pierwotnej morfologii, wskazanie śladów produkcji rzemieślniczej – metalurgicznej, rogowniczej i garncarsko-kaflarskiej. Odsłonięte zostały relikty zabudowy drewniano-glinianej i murowanej. Powstawała ona sukcesywnie od średniowiecza po koniec okresu nowożytnego. Rozpoznano i wskazano zasięg fosy trzeciej linii szańców miejskich. Stycznie do niej znajdował się cmentarz funkcjonujący przy kościele oo. bonifratrów. Dzięki zrealizowanym badaniom archeologicznym udało się określić jego wschodnią i północno-wschodnią granicę oraz opisać sposób użytkowania. Odkryte zostały relikty traktów oraz ślady ruchu kołowego, których początki można umieścić w średniowieczu. Kres historycznego zagospodarowania Placu Litewskiego nastąpił w 1819/1820 r. wraz z urządzeniem Placu Mu

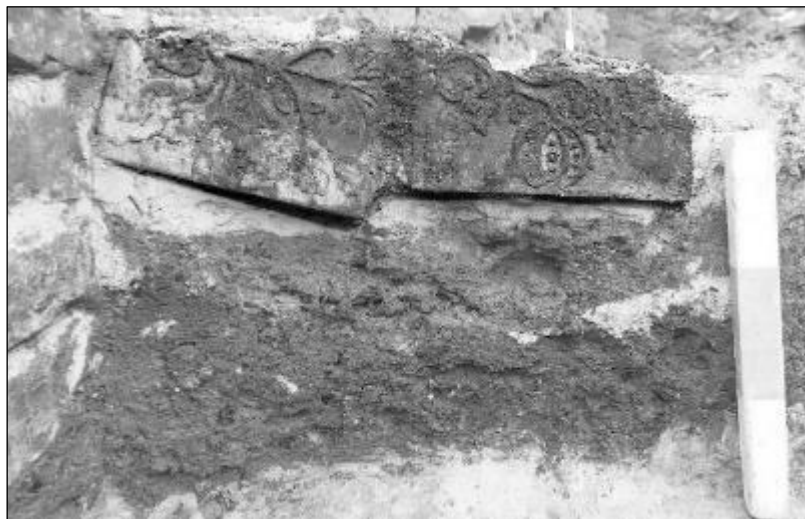
Ryc. 9. Kafle płytowe zdobione motywem roślinnym wbudowane w ściany pieca, fot. Piotr Zimny

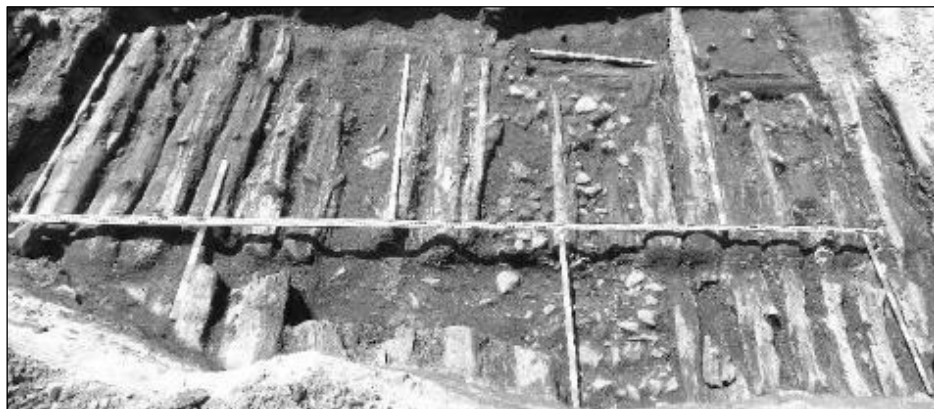
Ryc. 10. Nawierzchnia z bali sosnowych przecięta koleinami oraz widocznymi śladami napraw, fot. Piotr Zimny

Opisane problemy komunikacyjne nie były domeną wyłącznie ostatnich lat XVIII w. Najmłodsza z odsłoniętych nawierzchni drewnianych spoczęła na warstwie ziemistego błota, jaka odłożyła się na starszej drodze wykonanej z tego samego gatunku surowca. Niższego traktu dotyczyła dużo większa skala eksploatacji – w wielu miejscach koła przemieszczające się w koleinach doprowadziły do przecięcia bali sosnowych. Ubytki i zniszczenia wielokrotnie naprawiano poprzez zasypanie rozpadlisk gruzem kamiennym (ryc. 10). W jednej ze szczelin znaleziona została moneta Zygmunta Starego, która

wyznacza *terminus post quem* dla konstrukcji starszej nawierzchni z bali sosnowych. Niższą drogę także zbudowano w zaplanowany sposób – kłody nawierzchni oparto na legarach mocowanych do podłoża drewnianymi kołkami. W czasie prac terenowych udało się także ustalić szerokość historycznej drogi – ok. 5,5 m.

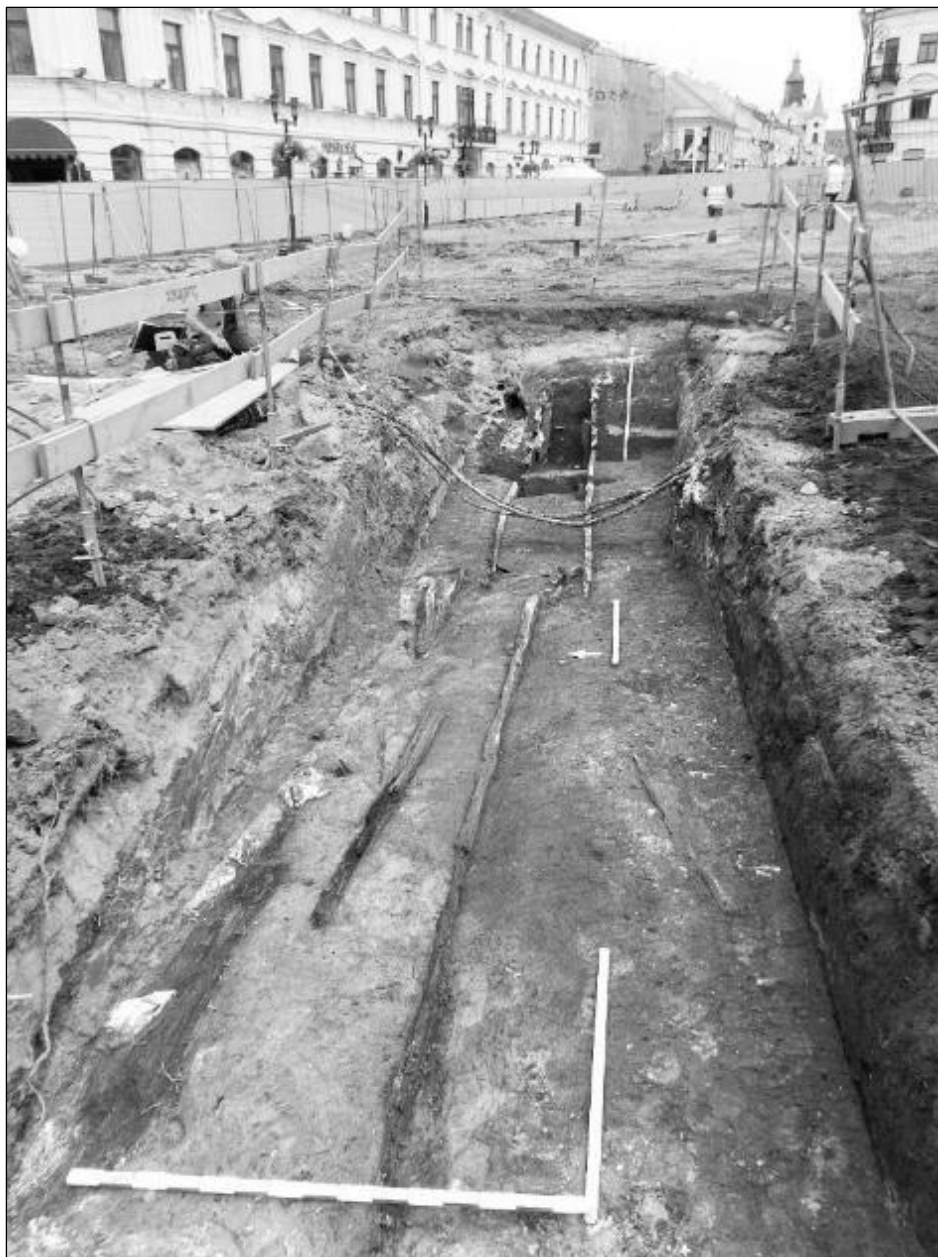
Ryc. 11. Widok na odcinek kanału burzowego, fot. Piotr Zimny

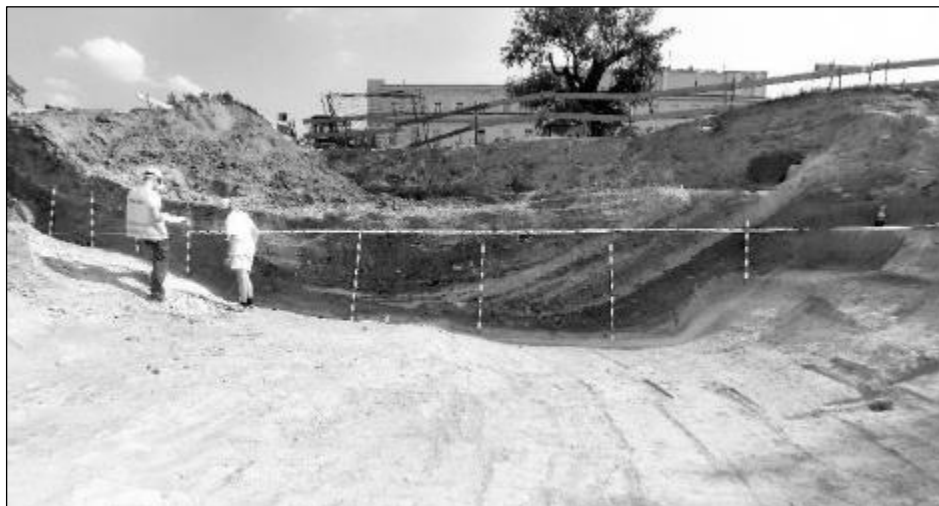
Ryc. 13. Dokumentowanie przekroju przez fosę linii szańców z 1620 r.
fot. Piotr Zimny

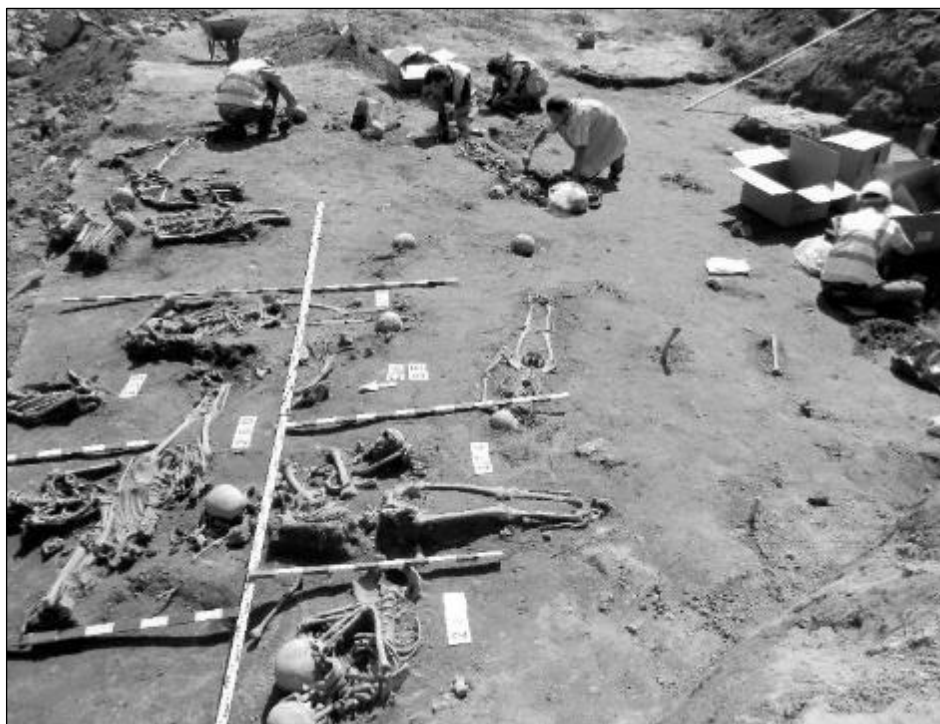
Ryc. 14. Eksploracja cmentarza bonifraterskiego – widoczny warstwowy układ pochówków, fot. Piotr Zimny

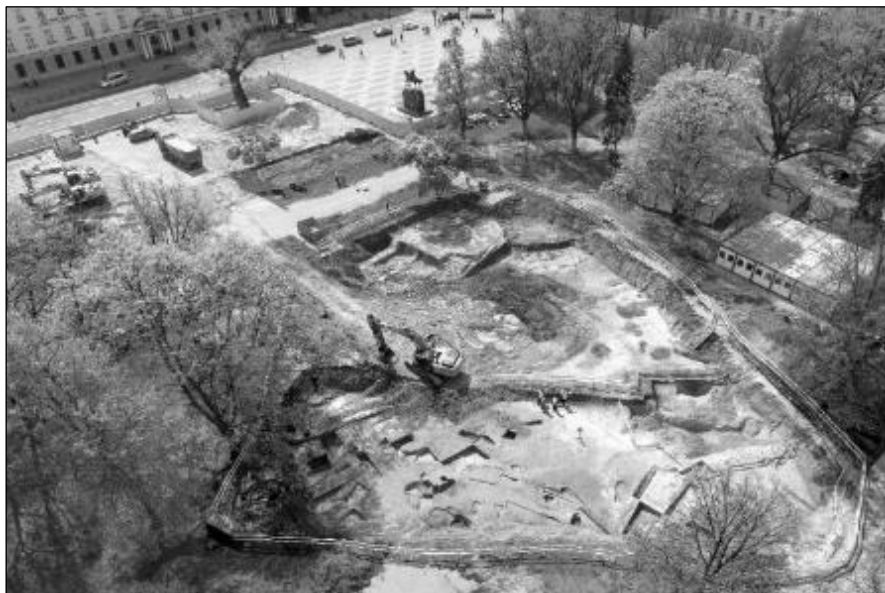
Ryc. 16. Widok z lotu ptaka na wykopaliska w północnej części Placu Litewskiego, fot. Wojciech Kornet, Piotr Pakuła
