Dwór w Wieszowie w latach 50. XX wieku : zabudowania i instalacje

Rocznik Muzeum "Górnośląski Park Etnograficzny w Chorzowie" 4, 269-284

Dwór w Wieszowie w latach 50. XX wieku

Zabudowania i instalacje

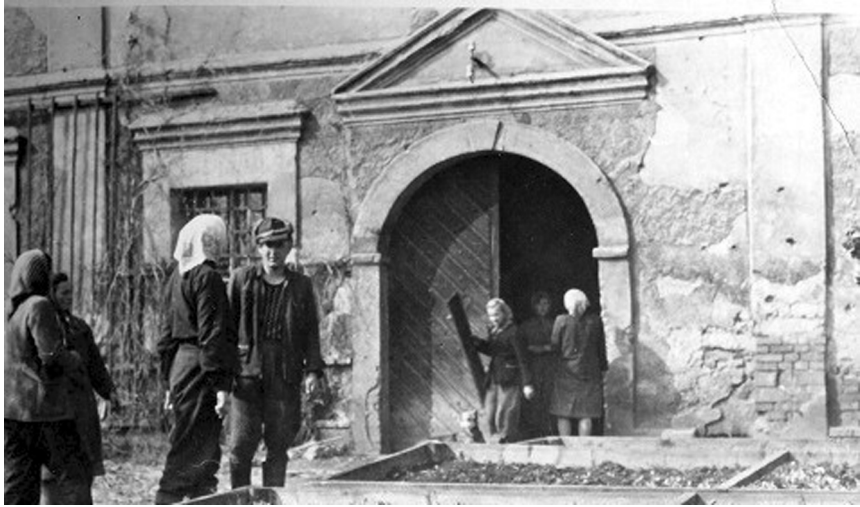
Fot. 4. Portal pałacu z drzwiami klepkowymi

Przed wojną pałac zajmował zarządca *dworu*. W Wieszowie mówiono na niego *rządca* albo *inspektor*. Po wojnie na piętrze mieszkali: kierownik PGR-u, ogrodnik, księgowa i kucharka, a na parterze – brygadzysta polowy, czyli jak mówiono – *szaforz*. Były tu również biura gospodarstwa, kuchnia i stołówka, sklep spożywczy oraz pomieszczenia dla ogrodnictwa. Wejście na piętro pałacu usytuowano od strony północnej. Widoczne na zdjęciu drzwi znajdowały się przy wejściu do pomieszczeń gospodarczych ogrodnictwa.

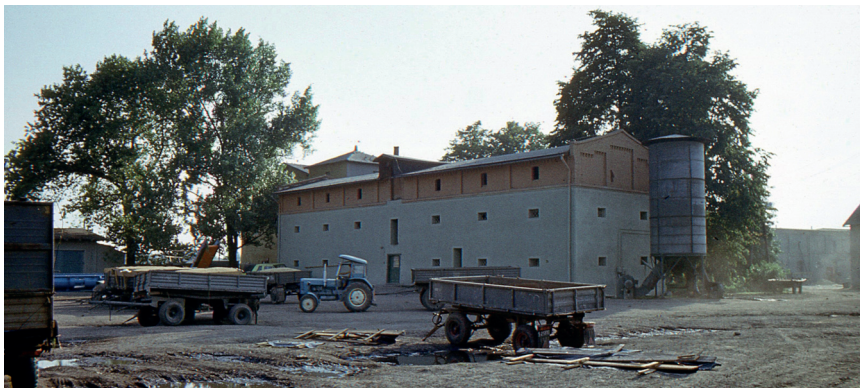
Fot. 5. Spichlerz w Wieszowie

Pałac oraz spichlerz zostały opisane w szóstym tomie *Katalogu Zabytków Sztuki w Polsce* (województwo katowickie, powiat tarnogórski), skąd dowiadujemy się, że budynek spichlerza pochodzi z początku XIX wieku, jest podpiwniczony i ma dwuspadowy dach pokryty dachówką⁷. Jak można zauważyć na fotografii budynek wygląda inaczej niż opisany we wspomnianym wyżej katalogu zabytków. Ani wspomnienia własne, ani przeprowadzone wywiady nie zawierają informacji o tym, że budynek miał piwnice. Wygląda na to, że górną część spichlerza przebudowano. Na pewno zrobiono to przed rokiem 1955. Charakterystyczne dla spichlerzy w okolicy Wieszowy są małe, prostokątne, okratowane okna. Spichlerz służył jako magazyn ziarna i narzędzi rolniczych.

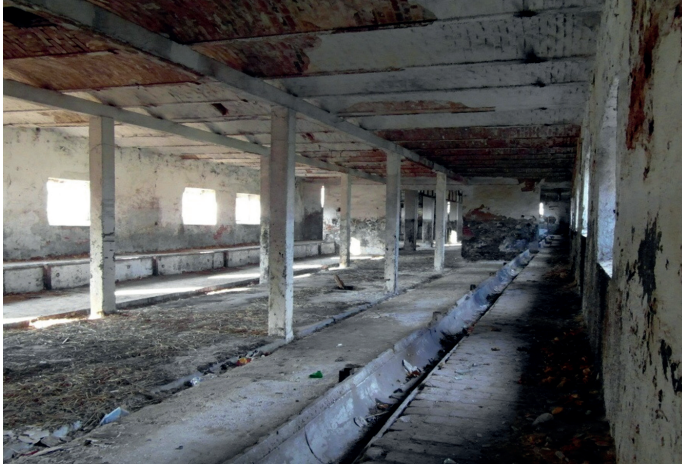
Fot. 6. Wnętrze obory w Sowczycach koło Olesna

Obora zbudowana z ciemnoczerwonej cegły miała dach pokryty dachówką. Hodowano tu prawie 100 krów. Wnętrze wyglądało podobnie jak to na zdjęciu poniżej. Różnica polegała na tym, że w Wieszowie strop był podtrzymywany przez okrągłe żeliwne słupy i inne były okna. Na poddaszu przechowywano siano. Przez środek budynku prowadził przejazd dla wozów z paszą i ściółką oraz sanek z obornikiem. Po obu stronach wnętrza znajdowały się stanowiska dla krów i kanały na odchody. Pod ścianami, na wysokości około metra były żłoby dla zwierząt i chodniki, po których transportowano paszę.

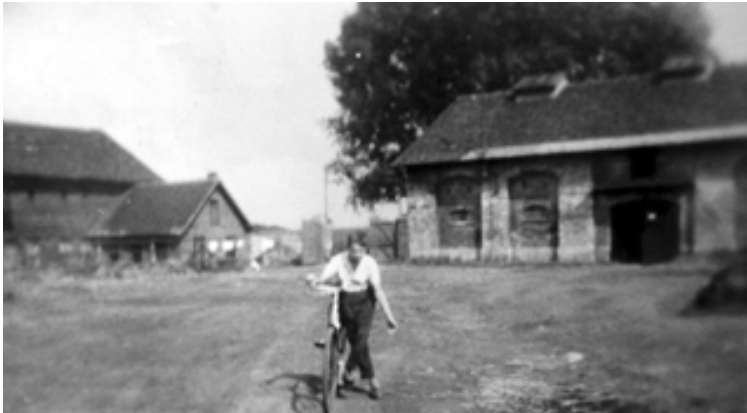
Fot. 7. Północno-zachodni narożnik podwórze

Na fotografii powyżej, od lewej strony, widać fragment obory, młeczarnię, tzw. *drugie wrota i prywatny chlew*. W tamtym czasie wrota były jeszcze drewniane.

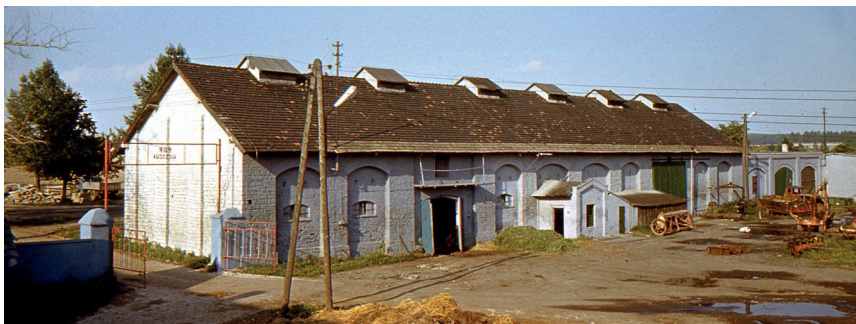
Fot. 8. Budynki po północnej stronie podwórza

Na pierwszym planie fotografii z 1979 roku widoczne są tzw. *drugie wrota* (wykonane z rurek i stalowych prętów), dalej zaś *prywatny chlew* i stodoła. Na końcu szeregu budynków stoją: warsztat mechanika maszyn, *szirownia* i ściana szczytowa magazynu nawozów sztucznych. W środku znajduje się niewielki budynek wagi samochodowej przystawiony do stodoły. W końcu lat 70. XX wieku wszystkie budynki pomalowano na jasny, szaroniebieski kolor. Na zdjęciu widać również instalację elektryczną gospodarstwa i ogromową na *prywatnym chlewie*. Wentylację strychu *prywatnego chlewa* i stodoły zapewniały wentryzniki zabudowane na kalenicy dachu.

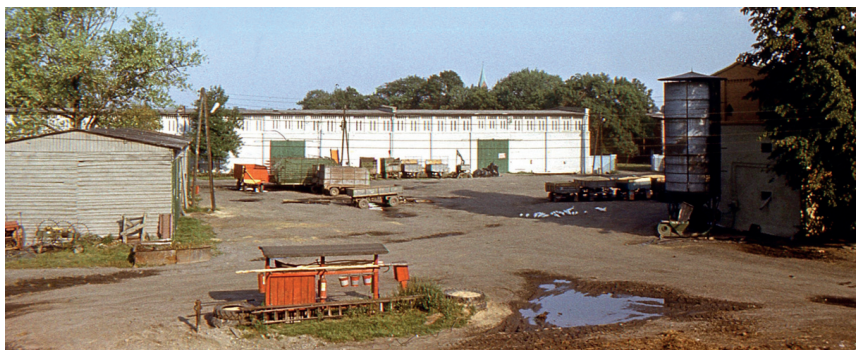
Fot. 9. Szopa na maszyny i stodoła

Fotografia szopy na maszyny i stodoły pochodzi z końca lipca lub początku sierpnia 1979 roku. Na pierwszym planie znajduje się stojak na sprzęt przeciwpożarowy i hydrant. Po lewej widać szczytową ścianę szopy na maszyny rolnicze, a po prawej – szczytową ścianę spichlerza oraz silos na ziarno zbudowany w połowie lat 60. XX wieku. Na ostatnim planie – główna brama wjazdowa i stodoła z przesuwными wrotami – pierwotnie na zawiasach – i ścianami w jasnym, szaroniebieskim kolorze. Warto zwrócić uwagę, że na podwórzu nie widać już ani jednego wozu konnego.

Stodoła znajdująca się po wschodniej stronie podwórza została zbudowana z czerwonej cegły. Miała dwuskrzydłowe wrota (które zamykano i ryglowano od środka) i furtki. Szczeliny wentylacyjne znajdowały się tylko w górnej części ścian.

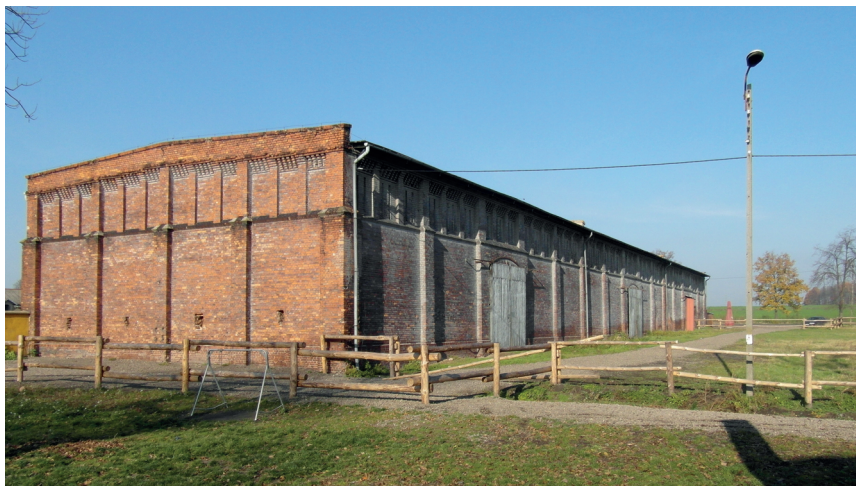
Fot. 10. Stodoła od strony wschodniej

Kolejne zdjęcie obiektu zostało wykonane w końcu listopada 2012 roku. Jak widać, deszcze spłukały jasną szaroniebieską farbę, którą pomalowano stodołę na początku lat 70. XX wieku. Sąsiek⁸, przy widocznej tu ścianie szczytowej, był zagłębiony w ziemi na około metr. Od stycznia do żniw pełnił rolę lodowni.

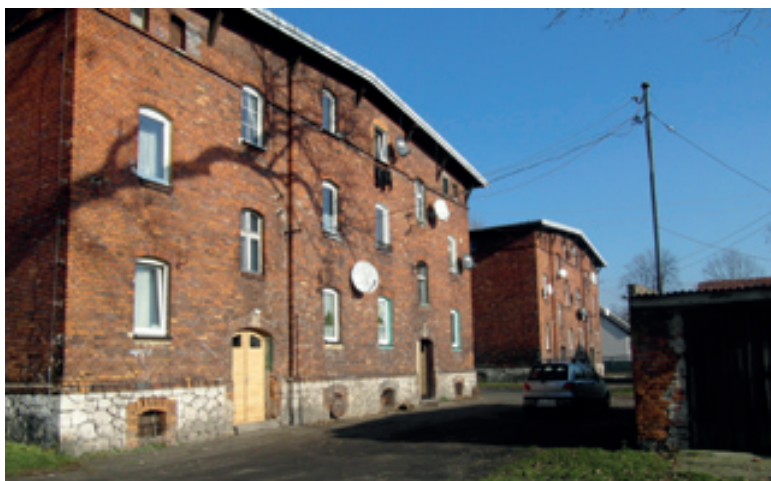
Fot. 11. Dwa *familoki* widziane od strony południowej, z widocznymi licznymi modernizacjami budynków

We *dworze* pracowało około 35 stałych pracowników. Prawie wszyscy mieszkali w trzech blokach zwanych *familokami*. Budynki są podpiwniczone, stoją na fundamentach z kamienia wapiennego, a ściany postawiono z czerwonej cegły.

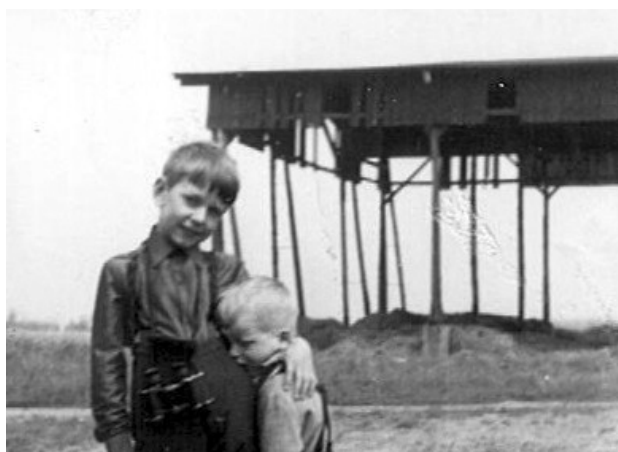
Fot. 13. Fragment *feldszojny* z Ziemięcic

Feldszojna to połowa stodoła. Nazwa pochodzi od niemieckiego słowa *Feldscheune*. Przed wojną w majątku Wieszowa były trzy *feldszojny*. Jedna z nich spaliła się w styczniu 1945 roku i już jej nie odbudowano. Miała typową, często spotykaną w okolicy, drewnianą konstrukcję (zadaszenie wsparte na słupach). Fragment takiej konstrukcji ukazuje zdjęcie z sąsiednich Ziemięcic. *Feldszojny* przestały być użyteczne po wprowadzeniu kombajnów. W latach 80. XX wieku zaczęły znikać z górnośląskiego pejzażu.

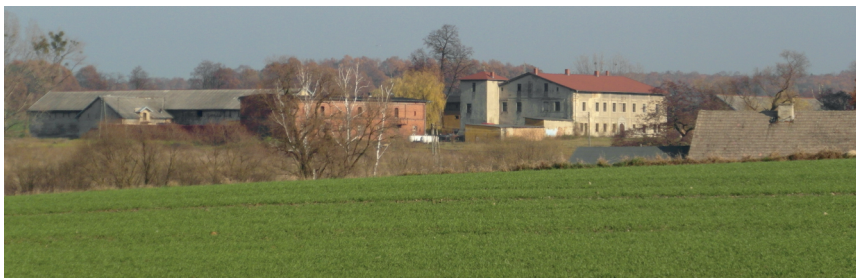
Fot. 14. Wieszowski *dwór* widziany późną jesienią roku 2012, z miejsca gdzie kiedyś był Nowy Dwór

Widok *dworu* nie uległ zbyt dużym modyfikacjom przez ostatnie 60 lat. Zmieniły się dachy budynków i zniknęły dwa małe obiekty. Na oborze, widocznej po lewej stronie na powyższej fotografii, była ciemna dachówka, pałac miał pokrycie z czarnej papy, natomiast poszycie dachu budynku widocznego w prawym dolnym rogu stanowiła strzecha. Brakuje jedynie komin przy komórcie obory i dwurodzinnego budynku przy drugiej oborze.
