Pochodzenie materiałów budowlanych użytych przy wznoszeniu murów zamku w Podgrodziu koło Ćmielowa

Rocznik Muzeum Narodowego w Kielcach 16, 61-73

1988

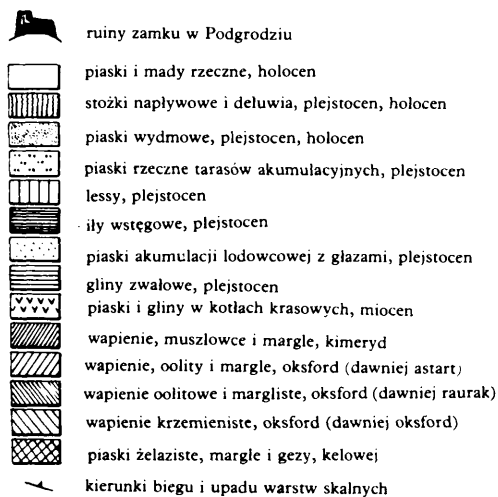
Ryc. 4. Mapa geologiczna okolic Podgrodzia

Materiały, na podstawie których zestawiono mapę: zasięg występowania utworów geologicznych według *Ogólnej mapy geologicznej Polski* J. Samsonowicza, arkusz Opatów 1:100 000, wyd. Państwowy Instytut Geologiczny 1932, druk Wojskowy Instytut Geograficzny, Warszawa 1934; opis warstw według materiałów do przeglądowej mapy geologicznej Polski, region świętokrzyski 1:100 000, wydanie A zaktualizowane, Instytut Geologiczny, Warszawa 1961

W najbliższej okolicy Podgródzia odsłania się wapien jurajski oraz gliny i piaski wieku czwartorzędowego, związane ze zlodowaczeniem południowo- i środkowopolskim⁸ (ryc. 4 i 5). We wsi Podgródzie są odsłonięte w sposób naturalny skałki krasowe wapienia jurajskiego. Nie były tam one eksploatowane z uwagi na brak uławicenia

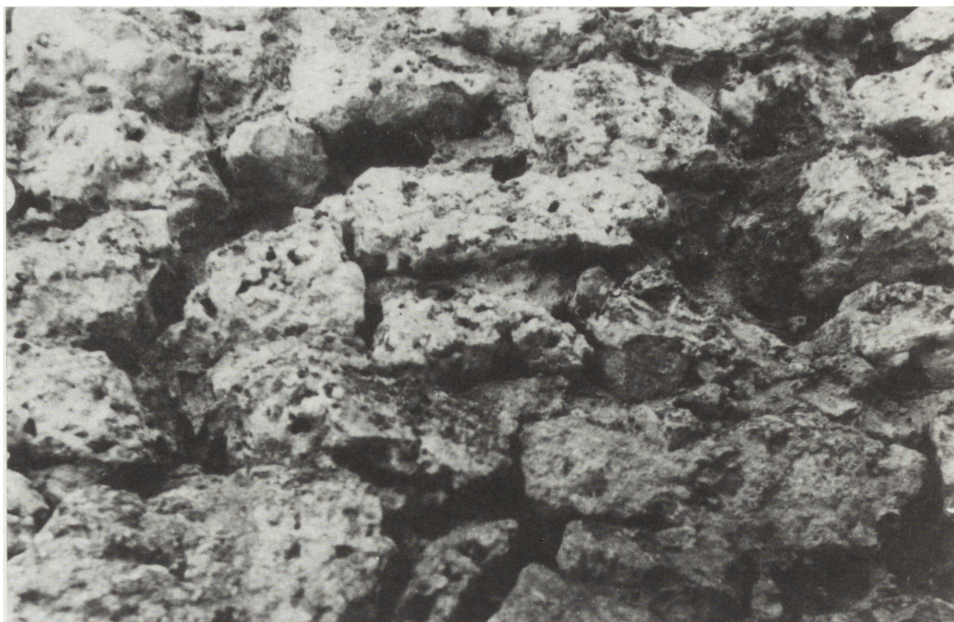
Ryc. 8. Mur zamkowy

Mury zamkowe budowano z kamienia łamanego i stosowano zaprawę wapienno-piaskową. Elewacja nosi ślady wietrzenia (ryc. 8). Mur posiada strukturę zwartą, niemniej w jego obrębie znajdują się znaczne ubytki masy spowodowane pracami rozbiórkowymi dla pozyskania kamienia budowlanego i wykopami przygodnych poszukiwaczy skarbów.
