## Brama Dąbrowska na Nowym Rynku w Wieluniu w świetle badań archeologiczno-architektonicznych

Rocznik Wieluński 10, 11-32

## BRAMA DĄBROWSKA NA NOWYM RYNKU W WIELUNIU W ŚWIETLE BADAŃ ARCHEOLOGICZNO-ARCHITEKTONICZNYCH

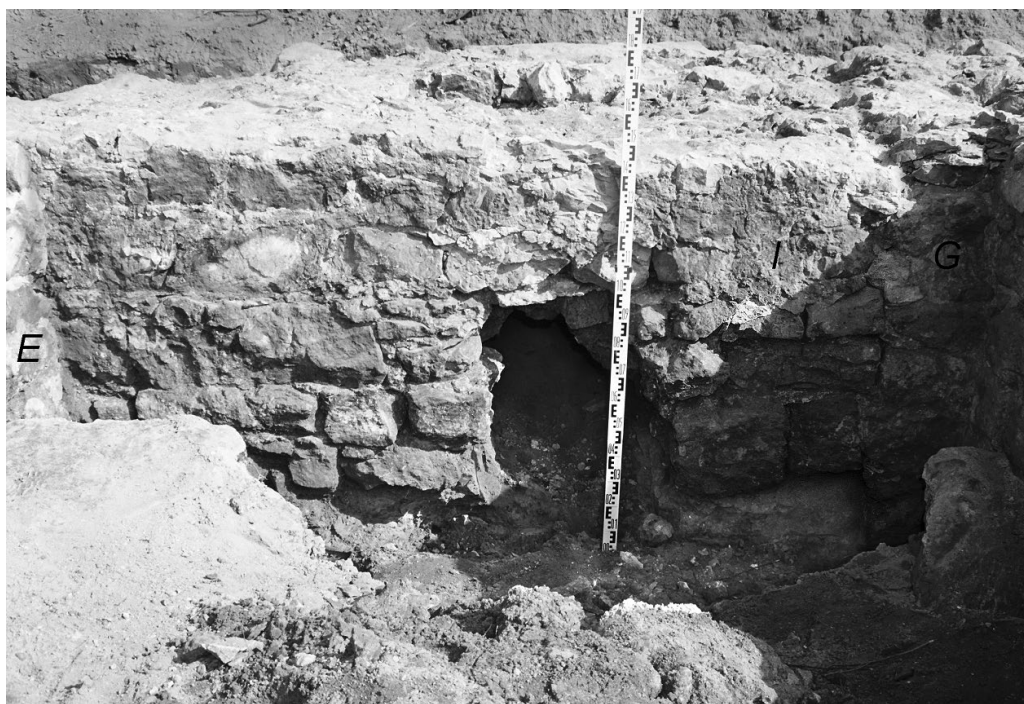
Fot. 3. Ściana wschodnia budowli wieżowej (fot. M. Ignasiak).

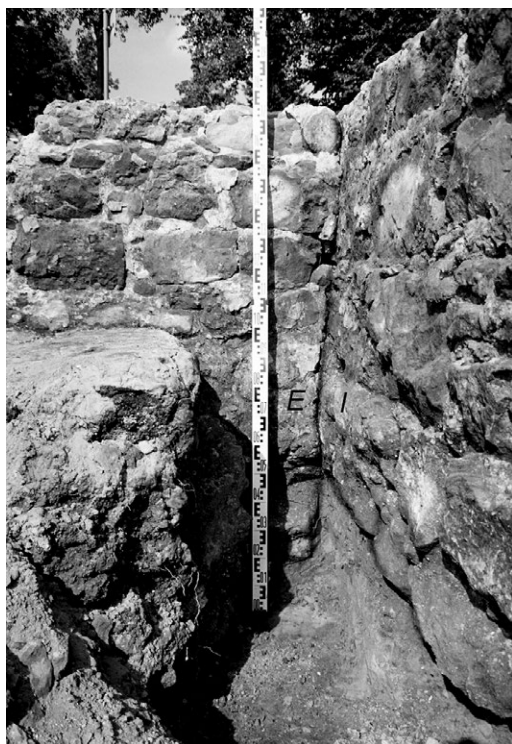
Fot. 4. Połączenie ściany północnej ze wschodnią w budowli wieżowej (fot. M. Ignasiak).

Wykop ten przeciął wewnątrz budowli wieżowej (*E-I*). W wykopie odnotowano resztki próchnicy pierwotnej, dwa kolejne poziomy budowlane, warstwę użytkowo-destrukcyjną oraz najmłodszą warstwę wyrównawczo-zasypiskową. Ponadto obserwowano lica ścian i narożniki: N-E – bez przewiązania (fot. 3), N-W, S-W i S-E z przewiązaniem oraz wymuszony „styk” południowo-wschodniego węgara ze wschodnią ścianą budowli wieżowej – murem obwodowym (*I*) (fot. 4).

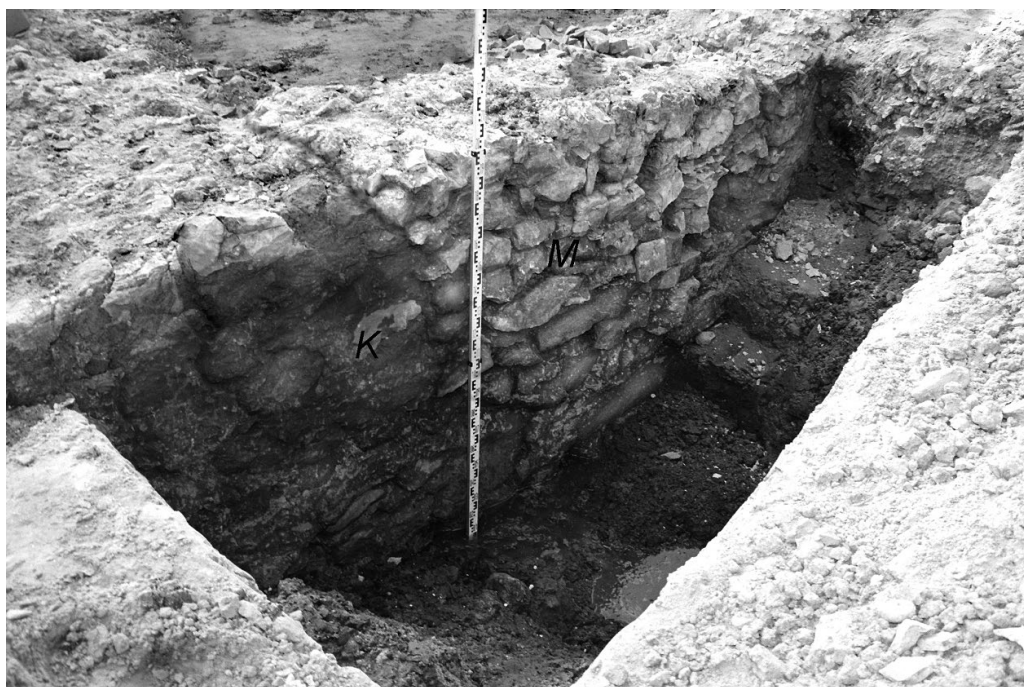
Fot. 7. Połączenie murów szyi pierwotnej z wtórną (fot. M. Ignasiak).

Wykop VIII/2000, założony na przedłużeniu X/2000 po północnej stronie, przy połączeniu ściany szyi pierwotnej (*K*) z wtórną (*M*), potwierdził dostawienie ściany szyi wtórnej do skutego lica frontowego węgara szyi pierwotnej (fot. 7). Styk faz posadowiony był na głębokości ok. 155 m n.p.m. W wykopie obserwowano także rząd pionowych słupów na styku nasypu wału z fosą oraz wkop fundamentowy pod północno

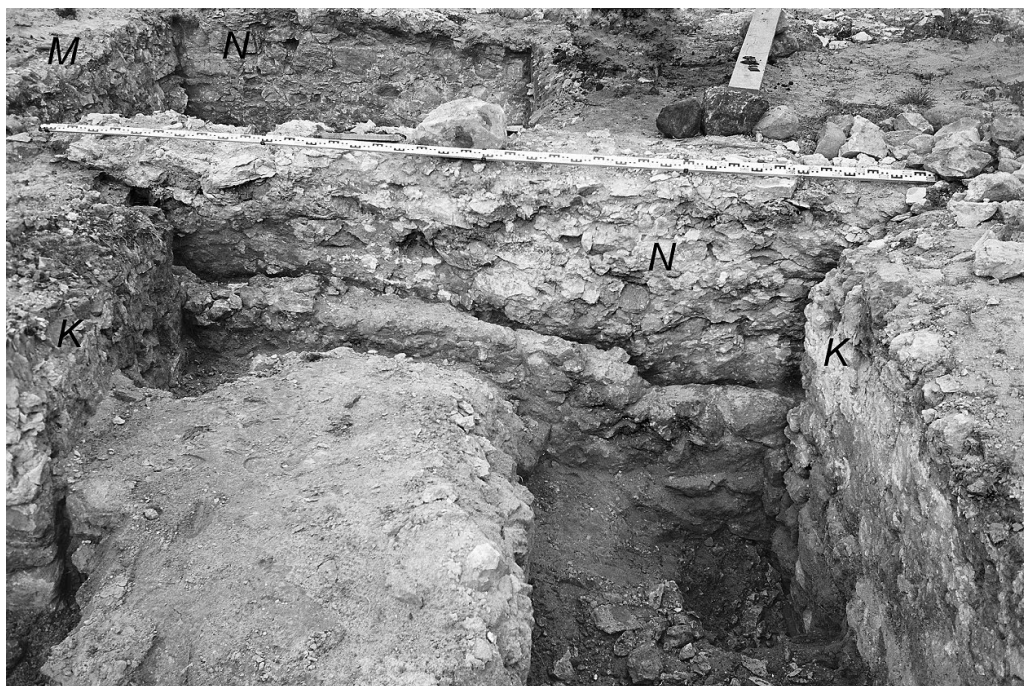
Fot. 8. Zniszczony próg łączący zachodnie węgąry szyi pierwotnej nadbudowany łącznikiem ścian szyi wtórnej (fot. M. Ignasiak).

Wykop ten zlokalizowany był w zachodniej części przejazdu szyi pierwotnej (*H-K* i *G-K*). Zastosowano tam krzyżowe cięcie wnętrza budowli. W wykopie wyodrębniono następujące poziomy w kolejności od dołu: calec, próchnicę pierwotną w postaci czarniawego „tłustawego” piasku (ok. 177,30 m n.p.m.), warstwy piasków nasypowych wału z wkopem fundamentowym pod mur budynku wieżowego od północy i z niecką przejazdową wypełnioną nieregularnym brukiem z eratyków od południa (ok. 177,70 m n.p.m.), poziom wyrównawczy z trójkątem budowlanym po budowie budynku wieżowego pokryty prawdopodobnie drewnianym poziomem jezdny z tego okresu. Warstwy te były przecięte przez szerokoprzestrzenny wkop pod zachodnie węgary (*K*) i łączący je próg szyi pierwotnej. Zasypano tego wkopu, zawierające sporo ceramiki późnośredniowiecznej, przechodziło w warstwy wyrównawcze wypełniające przejazd do odsłoniętej korony muru. W opisanym wkopie tuż przy zachodnim progu szyi pierwotnej znajdował się kolejny młodszy wkop budowlany pod nadbudowany mur (*N*) łączący ściany szyi wtórnej (*M*) na styku z szyją pierwotną.
