Cmentarze katolickie na obszarze Lednickiego Parku Krajobrazowego : stan zachowania i uwarunkowania rewaloryzacji historycznych układów zieleni

Studia Lednickie 9, 157-181

CMENTARZE KATOLICKIE NA OBSZARZE
LEDNICKIEGO PARKU KRAJOBRAZOWEGO.
STAN ZACHOWANIA I UWARUNKOWANIA REWALORYZACJI
HISTORYCZNYCH UKŁADÓW ZIELENI

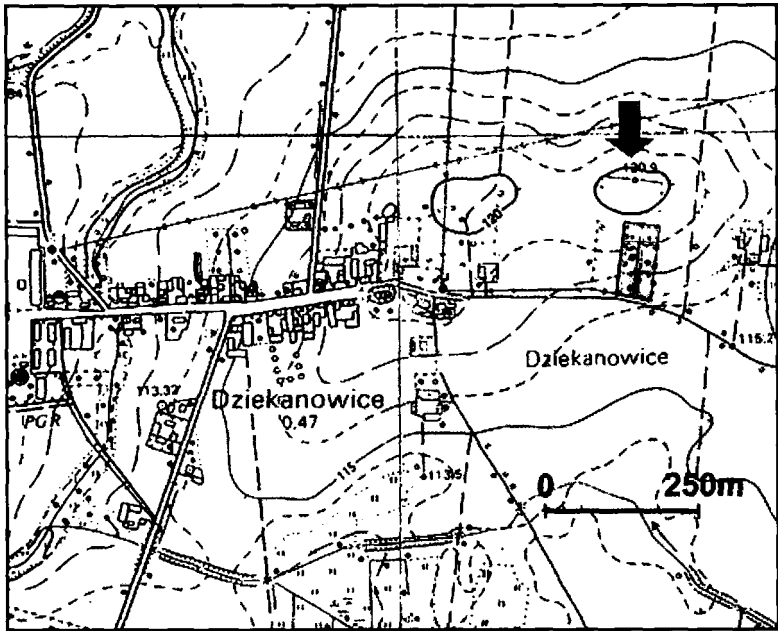
Ryc. 1. Fragment mapy topograficznej Dziekanowic z cmentarzem [źródło 1, opr. M.Ch.]

Cmentarz w Dziekanowicach leży na wschodnim obrzeżu wsi (ryc. 1). Jego powierzchnia wynosi 0,56 ha. Początkowo tradycyjnie miejscem pochówków był teren wokół kościoła. Do dziś na otoczonym niskim, ceglany murem cmentarzu przykościelnym zachowały się dwa nagrobki: ks. proboszcza Józefa Żębskiego (1833 - 1888), budowniczego kościoła i Martyny z Polcynów Różańskiej (1831 - 1877). Ten drugi nagrobek najprawdopodobniej przeniesiony został z cmentarza.

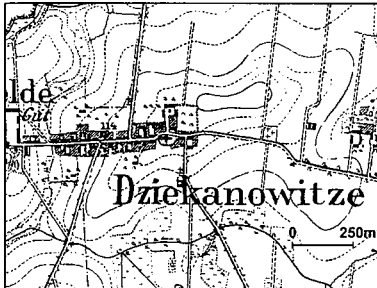
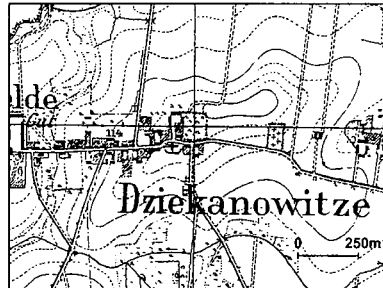
Ryc. 2 i 3. Fragment mapy Dziekanowic wydanej w 1911 r. (po lewej) i w 1940 r. (po prawej stronie); widoczna zmiana powierzchni cmentarza [źródło: 3 i 4, opr. M.Ch.]

Wówczas, tak jak i dziś, cmentarz przylegał do drogi prowadzącej z Dziekanowic na wschód w kierunku Żydówka, ale był kwadratowy, mniejszy od obecnego (ryc. 2). Dopiero na wydaniach mapy z 1940 roku ma on wydłużony kształt, tak jak dzisiejszy i jest obwiedziony z trzech stron wąskim pasem zieleni (ryc. 3).

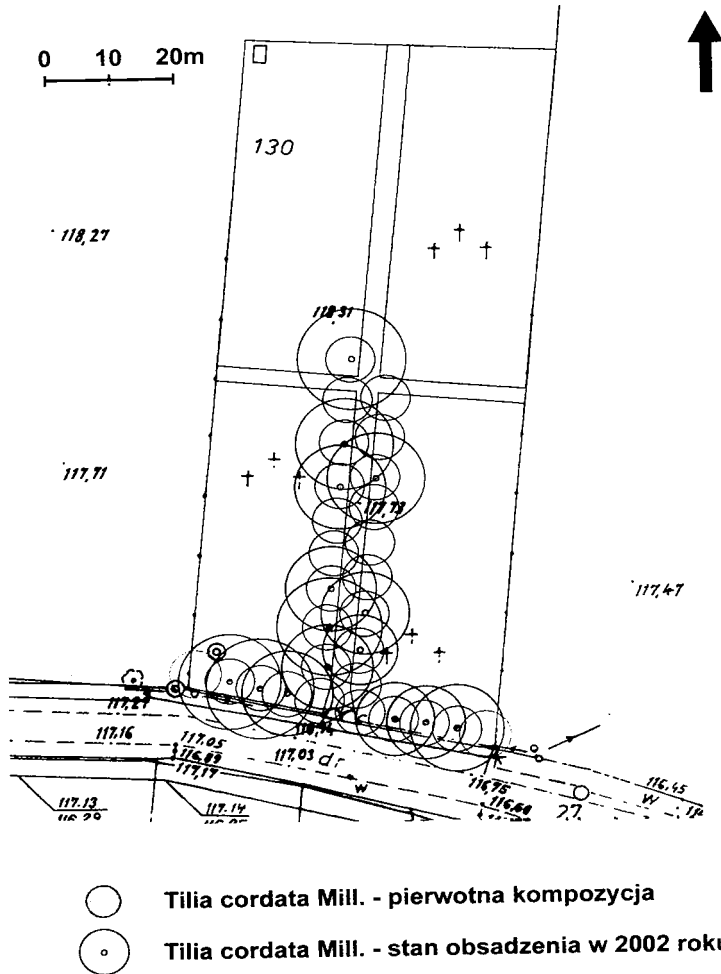
Ryc. 5. Próba odtworzenia pierwotnego obsadzenia cmentarza katolickiego w Dziekanowicach (rys. M. Chojacka)

Drzewostan cmentarza został szczegółowo zinwentaryzowany. Tabela 1. zawiera uproszczone zestawienie zinwentaryzowanych drzew i większych krzewów wraz z rozmiarami i ilościami sztuk w poszczególnych przedziałach rozmiarów. Dla odczytania pierwotnej kompozycji cmentarza istotny jest układ najstarszych drzew. Rycina nr 5 ukazuje rozmieszczenie tych drzew i domniemany pierwotny układ obsadzenia.

W terenie stwierdzono, że możliwe jest uzupełnienie starego obsadzenia drogi głównej lipą drobnolistną (*Tilia cordata* Mill.), niekolidujące z pochówkami. Należy zachować rytm sadzenia zbliżony do pierwotnego, a drzewa lokalizować w lukach pomiędzy grobami.

Proponuje się również przedłużenie historycznego obsadzenia z lipy drobnolistnej wzdłuż osi cmentarza po drugiej stronie skrzyżowania. Trzeba utrzymać odpowiednią odległość od krawędzi drogi (ok. 0,75 m) i odległości na rzędzie co 6,5 m, jak było pierwotnie. Rząd po prawej zaczyna się za pochówkami proboszczów parafii.

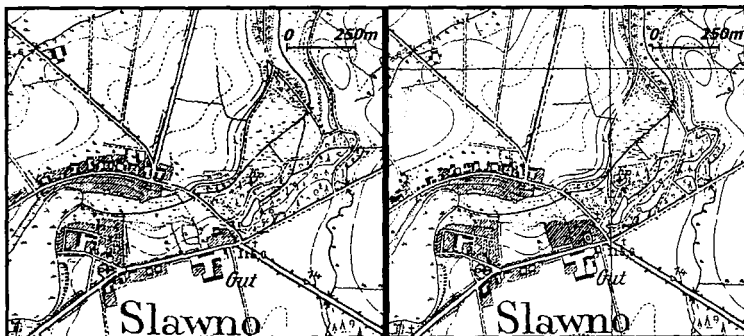
Ryc. 8 i 9. Mapy topograficzne wydane w 1911 (po lewej) i 1940 roku (po prawej stronie) ukazujące zmiany układu dróg na cmentarzu i w jego pobliżu; widać kaplicę św. Rozalii [źródło: 2 i 4, opr. M.Ch.]

Porównując niemieckie mapy topograficzne wsi Sławno wydane w 1911 i 1940 roku widzimy, że przebieg dróg w okolicy cmentarza ulegał modyfikacji (ryc. 8 i 9). Początkowo istniała droga obiegająca dolinę ze stawem (park o leśnym charakterze należący do pobliskiego dworu), od której odchodziła droga na cmentarz. Później droga wiodąca na cmentarz była już dominującym szlakiem w tym miejscu. Na planie z 1940 roku czytelna jest droga obiegająca kaplicę wokół. Wyraźnie zaznaczono również charakterystyczną, wysoką figurę na jednym z grobów ustawioną po roku 1911. Cmentarz otoczony był od

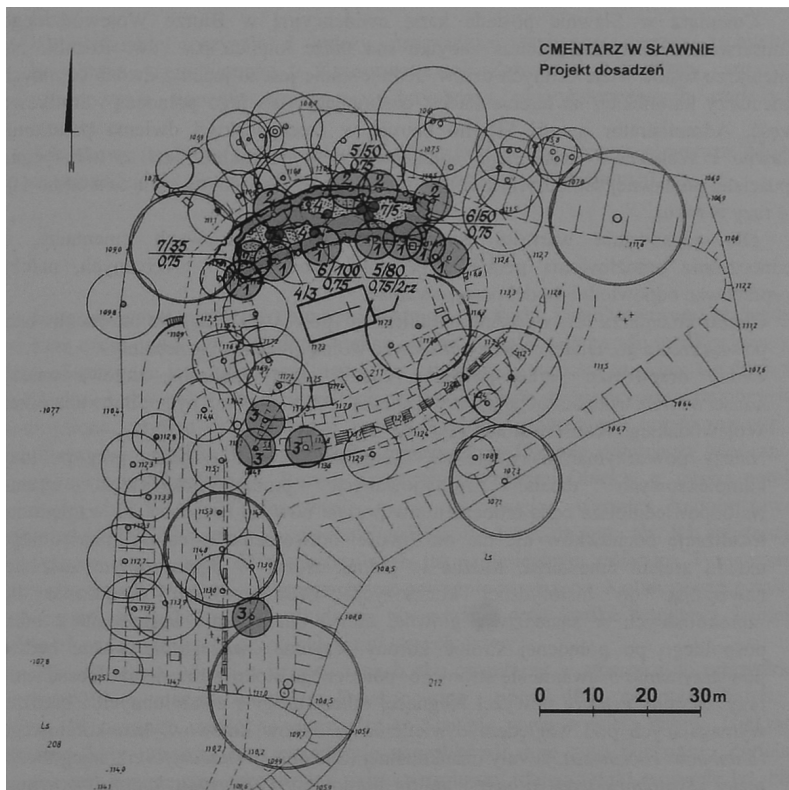
Ryc. 12. Propozycja obsadzeń uzupełniających na cmentarzu w Sławnie stabilizujących wzgórze (rys. M. Chojnacka)

Wykaz gatunków proponowanych do posadzenia na cmentarzu w Sławnie

1. *Fagus sylvatica* 7 szt.
2. *Populus alba* 5 szt.
3. *Tilia platyphyllos* 4 szt.

4. *Sambucus racemosa* 5 szt.
5. *Spiraea chamaedryfolia* 130 szt.
6. *Symphoricarpos albus* 150 szt.
7. *Viburnum lantana* 40 szt.

- Należy powstrzymać osuwanie się skarp cmentarnego wzgórza przy pomocy kompleksowych działań zainicjowanych przez gospodarza terenu. Najodpowiedniejsze będą umocnienia w postaci nowych nasadzeń. Ze względu na lokalizację pochówków nie ma możliwości odtworzenia w całości pierwotnego układu zieleni cmentarza. Można to jednak zrobić w ograniczonym zakresie, nawiązując do historycznej kompozycji. Zaproponowano dosadzenie lip szerokolistnych w sąsiedztwie głównej alei i odtworzenie obsadzenia z buka pospolitego po północnej stronie korony wzgórza. Szczególnie ważne będzie powstrzymanie osuwania się stromego, północnego stoku wzniesienia. Obsadzenie przy koronie, a także powyżej biegnącej dołem drogi z cieniulubnych i bardziej wymagających pod względem oświetlenia gatunków krzewów: bzu koralowego (*Sambucus racemosa*), tawuły ożankolistnej (*Spiraea chamaedryfolia*), śnieguliczki białej (*Symphoricarpos albus*) i kaliny hordowiny (*Viburnum lantana*) powinno ustabilizować stok. Dodatkowym zabezpieczeniem będzie rząd topól białych i rośliny okrywowe w postaci bluszczu pospolitego (*Hedera helix*) lub barwinka pospolitego (*Vinca minor*). Propozycję uzupełnienia zadrzewień na cmentarzu przedstawiono na rysunku nr 12.

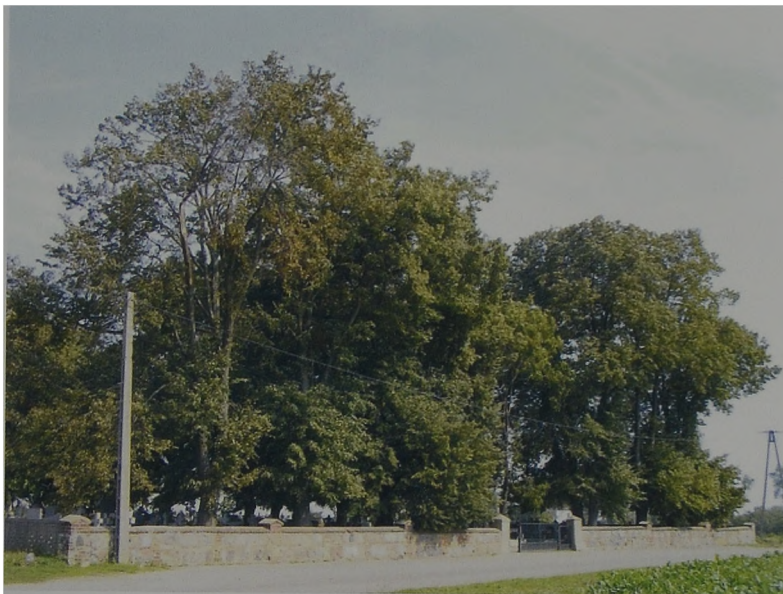
Ryc. I Lipy rosnące wzdłuż starego ogrodzenia cmentarza od strony drogi (fot. M Chojnacka)

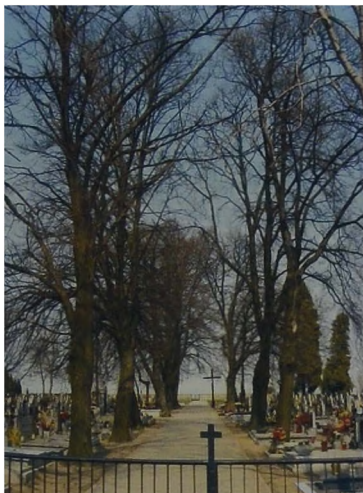
Ryc. II Głównej osi założenia towarzyszą lipy drobnolistne (fot. M Chojnacka)

Cmentarz leży przy drodze asfaltowej 350 m na wschód od kościoła. Od strony drogi nekropola ograniczona jest niewysokim, kamiennie-ceglanym murem z bramą i furtką na osi założenia. Z pozostałych trzech stron w czasach powojennych ustawiono ogrodzenie z betonowych prefabrykatów. Wewnątrz, równoległe do starego muru rosną okazałe lipy drobnolistne (*Tilia cordata* Mill.)¹: trzy z prawej i trzy z lewej strony wejścia. Pierwotnie było ich więcej (zapewne z każdej strony po pięć); usunięto skrajne drzewa. Drogę prowadzącą przez środek cmentarza od bramy w kierunku północnym pod koniec lat dziewięćdziesiątych umocniono kostką betonową. Szerokość nawierzchni głównej drogi wynosi 3 m. Ułożono także poprzeczną, nieco węższą drogę (2,5 m) w środkowej części założenia. Drogi dzielą cmentarz na cztery kwatery. Groby rozmieszczone są w rzędach równoległych do głównej osi. Dwie kwatery w północnej części cmentarza są tylko częściowo zajęte. Najmniej pochówków jest na prawej z nich, gdzie chowane są dzieci. Po obu stronach głównej drogi rosną okazałe lipy drobnolistne (ryc. II): z przodu po lewej trzy lipy, potem przerwa i pod koniec kwatery

znów trzy lipy, a za drogą poprzeczną jeszcze jedna (ryc. III). Po prawej stronie drogi od wejścia trzy lipy (dwie blisko siebie i w odległości 22 m kolejna). Tam gdzie zachował się pierwotny rytm obsadzenia, czytelny jest odstęp co 6,5 m. Na całym cmentarzu z dawnej kompozycji pozostało 16 lip (pierwotnie było ich prawdopodobnie 28).

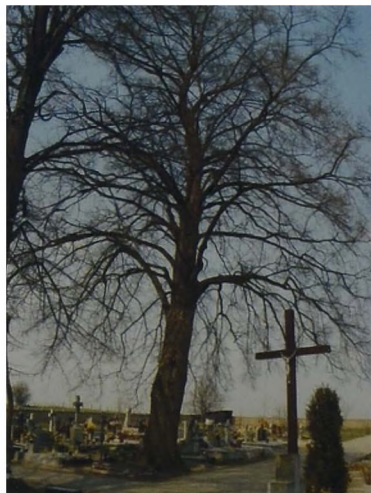
Ryc. III W pobliżu krzyża rośnie największe drzewo na cmentarzu, lipa drobnolistna (obw 270 cm) (fot. M Chojnacka)

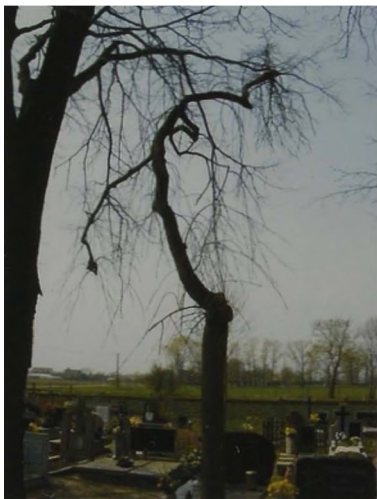
Ryc. VII. Jesion wyniosły odm. zwisła
(fot. M. Chojnacka)

Poza lipami drobnolistnymi z pierwotnego obsadzenia, na cmentarzu większe drzewa napotykałyśmy wzdłuż drogi poprzecznej. Są to jesiony wyniosłe (*Fraxinus excelsior* L.) i robinia biała (*Robinia pseudoacacia* L.) pochodzące najprawdopodobniej z samosiewu, tak jak i inne mniejsze drzewa liściaste na pustych miejscach kwater i w pobliżu ogrodzenia. Pozostałe zinwentaryzowane na cmentarzu drzewa i krzewy towarzyszą bezpośrednio grobom i zostały posadzone przez osoby opiekujące się nimi. Przeważają wśród nich drzewa i krzewy iglaste. Najstarsze z nich to dwa żywotniki zachodnie (*Thuja occidentalis* L.) rosnące w pobliżu grobowca rodziny Grocholskich. Było ich więcej, ale wycięto je w 2003 r. przy budowie grobowca. Po drugiej stronie drogi poprzecznej zinwentaryzowano jeszcze jeden egzemplarz żywotnika podobnych rozmiarów. W środkowej części cmentarza rośnie jesion wyniosły odmiany zwisającej (*Fraxinus excelsior* L. 'Pendula') (ryc. VII). Pochówkowi dyrektora Łomnickiego towarzyszy posadzony w połowie lat dziewięćdziesiątych cis pospolity (*Taxus baccata* L.). Kilka lat wcześniej z inicjatywy

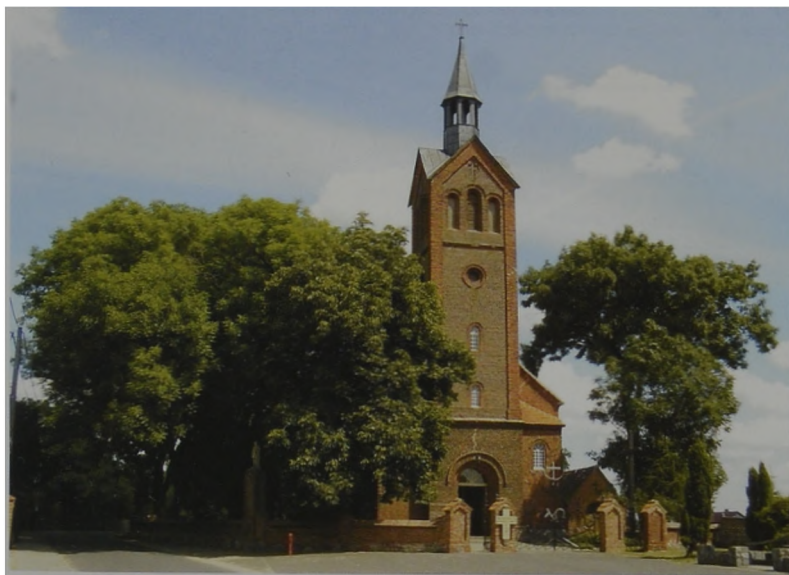
Ryc. IX. Wieniec drzew (jesiony wyniosłe, kasztanowce białe) na cmentarzu przykościelnym w
Dziekanowicach (fot. M. Chojnacka)

Drewniany kościół p.w. św. Marcina z 1749 roku spłonął w 1850 roku, a na jego miejscu wybudowano w 1865 roku obecny, ceglany z charakterystyczną wieżą (ryc. IX). Pod koniec XIX wieku Dziekanowice składały się ze wsi, folwarku i probostwa (Chlebowski i in.1881). Parafia była rozległa, ale słabo zaludniona. Należały do niej początkowo obok Dziekanowic wsie: Lednogóra, Moraczewo, Piaski, Siemianowo (zwane wówczas Siemianowicami), Komorowo, Waliszewo, Jeziorzany i Żydówko (Frankiewicz 2001). Z czasem obszar ten został pomniejszony o Komorowo i Waliszewo (przyłączone do parafii Sławno), Jeziorzany (przyłączone do Dębnicy) i część Moraczewa (przyłączoną do Węglewa).

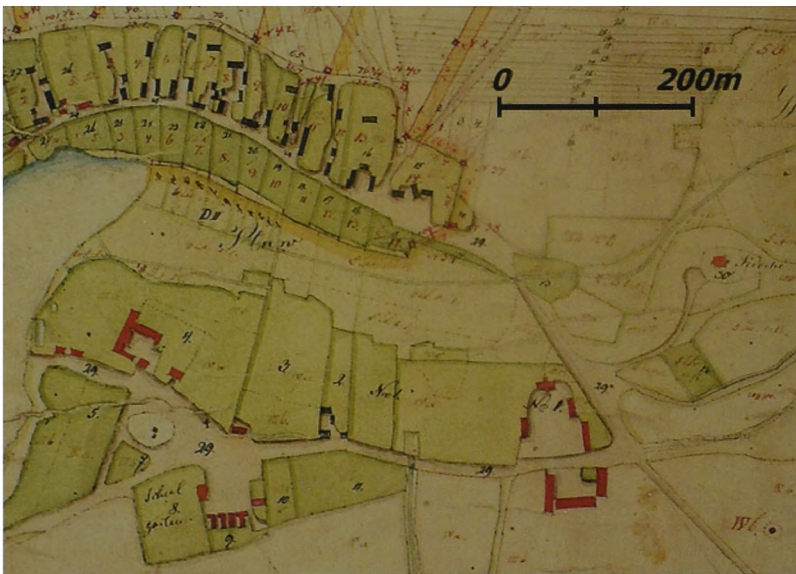
Ryc. X. Fragment mapy Sławna z 1827 roku bez kościoła w centrum wsi (spalonego w 1803 roku) i kaplicą św. Rozalii na cmentarzu podpisaną "Kirche" [źródło 5, opr. M.Ch.]

W ciągu 40 lat, od momentu spalenia się kościoła parafialnego do wybudowania nowego, funkcję świątyni parafialnej spełniała kaplica św. Rozalii na wzgórzu cmentarnym. Mapa Sławna z 1827 roku (ryc. X) ukazuje moment, w którym w miejscu spalonego kościoła widoczna jest tylko murowana kaplica fundacji Węsierskich, a kaplica św. Rozalii podpisana jest "Kirche" - kościół. Z wpisu do księgi zmarłych parafii Sławno wiemy, że na terenie po spalonym kościele nadal grzebano: "Józef Kukliński w Myszkach u matki Wielmożnej Prądczyńskiej zmarł pochowany w grobie Węsierskich w miejscu pogorzałego kościoła 1806" [źródło 6].

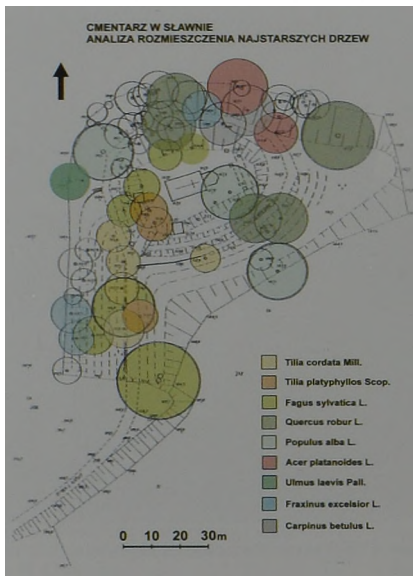
Ryc. XI. Analiza rozmieszczenia najstarszych drzew na terenie cmentarza katolickiego w Sławnie - stan w 2006 r. (rys. M.Chojnacka)

Poza tworzącymi wyraźną, przemyślaną kompozycję drzewami wzdłuż głównej alei, przed kaplicą i wokół wzgórza oraz drzewami i krzewami posadzonymi przy grobach przez osoby opiekujące się nimi, pozostałe drzewa na cmentarzu pojawiły się spontanicznie. Sąsiedztwo lasu sprzyja wysiewaniu się drzew, szczególnie w pobliżu nisko położonego, północnego ogrodzenia, gdzie płynący obok strumień zapewnia korzystne warunki do ich wzrostu. Poza wymienionymi wcześniej gatunkami na cmentarzu zinwentaryzowano także klony pospolite (*Acer platanoides* L.), klony jawory (*Acer pseudoplatanus* L.), jesiony wyniosłe (*Fraxinus excelsior* L.), graby pospolite (*Carpinus betulus* L.), wiązy szypułkowe (*Ulmus laevis* Pall.) i robinie białe (*Robinia pseudoacacia* L.). W nisko położonej, północnej części cmentarza rosną także krzewy leszczyny pospolitej (*Corylus avellana* L.) i bzu czarnego (*Sambucus nigra* L.). Sporządzona w oparciu o inwentaryzację rycina nr XI ukazuje strukturę gatunkową najstarszych drzew i ich rozmieszczenie na cmentarzu.

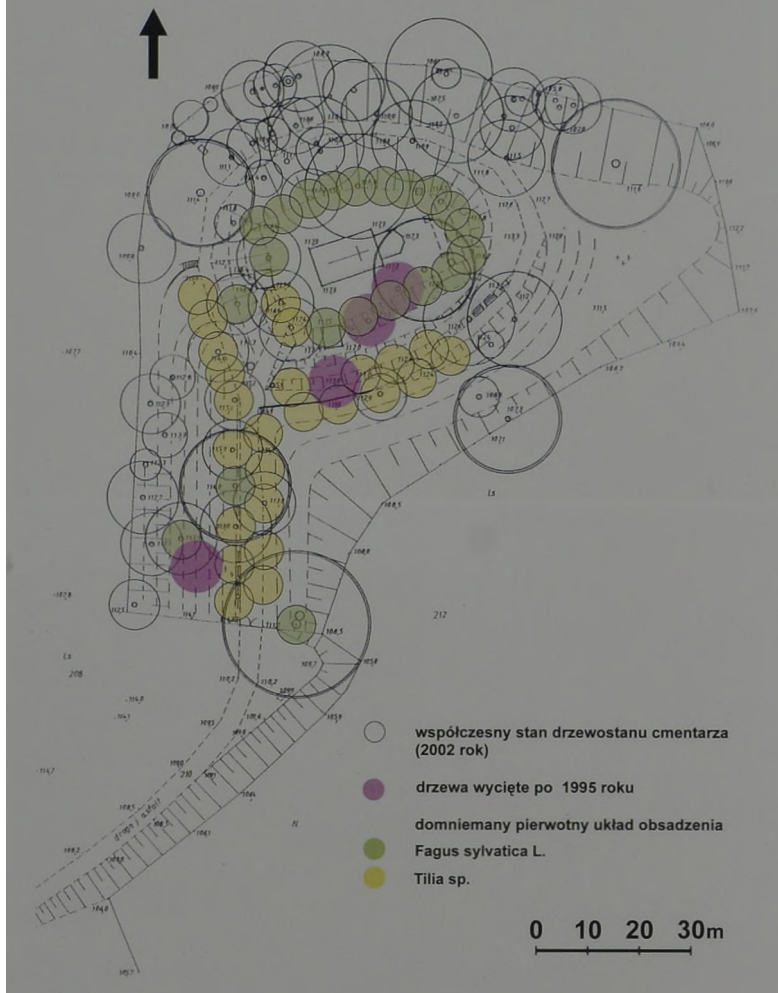
Ryc. XII. Próba odtworzenia obsadzenia cmentarza katolickiego w Sławnie z początku XX wieku (rys. M. Chojnacka)

Rycina nr XII ukazuje domniemaną pierwotną kompozycję drzew posadzonych na cmentarzu. Na tej podstawie można obliczyć, że z tego historycznego obsadzenia ubyłoby co najmniej 10 buków pospolitych i 16 lip (trudno określić jakiego gatunku były usunięte lipy).

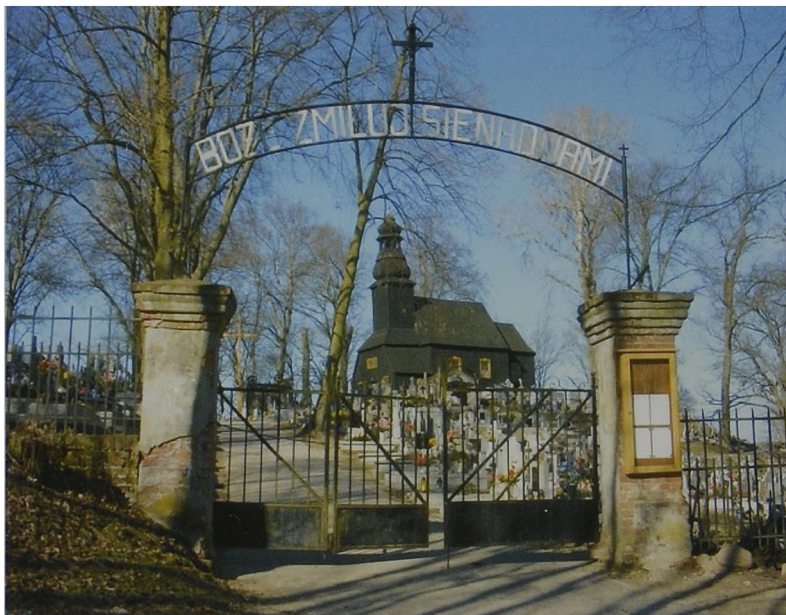
Ryc. XIII. Cmentarz w Sławnie położony jest na szczycie wzgórza (fot. M. Chojnacka)

wojny i okupacji mieszkańców parafii. Droga została w roku 2002 pokryta asfaltem. Po jej lewej stronie zalesiony teren wznosi się w górę, po prawej opada w dół, w stronę zarastającego stawu. Nad cmentarną bramą o szerokich, ceglanych słupach widnieje napis: "BOŻE ZMIŁUJ SIĘ NAD NAMI" (Ryc. XIII). To historyczne ogrodzenie w pobliżu bramy wjazdowej jest zbudowane z metalowych krat osadzonych między ceglanyimi słupami o piramidalnych, betonowych nakrywach. Pozostała część ogrodzenia to siatka druciana. Główna droga wiedzie od bramy w górę w stronę kaplicy św. Rozalii (ryc. XVI). Nawierzchnię z kostki betonowej położono w 2005 roku. Groby w tej części cmentarza rozmieszczone są w rzędach równoległych do drogi. Po lewej stronie teren początkowo wznosi się w górę (stąd skarpy i schody, ryc. XV), a następnie opada w dół w stronę ogrodzenia. Po prawej teren opada dość stromo w dół. Tu przy ogrodzeniu znajduje się stara studnia. Głównej drodze towarzyszy rząd drzew po lewej stronie. Są to cztery lipy drobnolistne (*Tilia cordata* Mill.) i buk pospolity (*Fagus sylvatica* L.) - pomnik przyrody *Mieczysław*. Po prawej stronie rośnie jedna lipa szerokolistna (*Tilia platyphyllos* Scop.). Droga dochodzi do miejsca z wystawionym w 2003 roku drewnianym krzyżem. Wcześniej stał tu

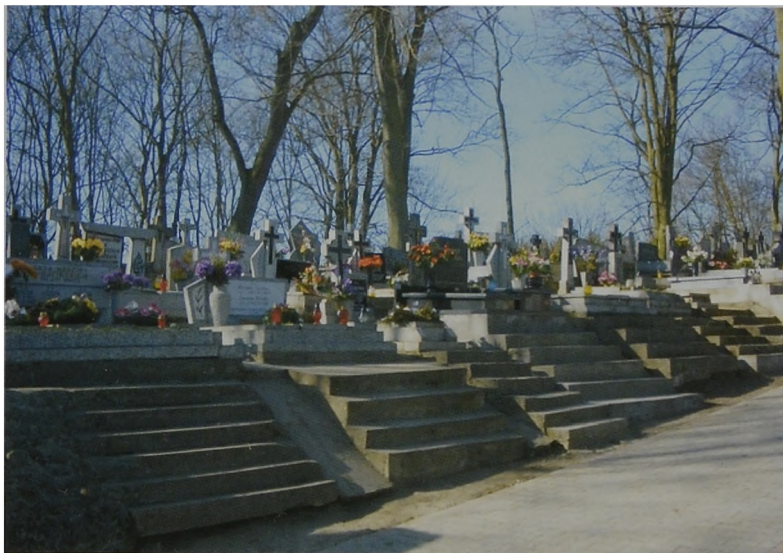
Ryc. XV Schody ułatwiają pokonanie różnic terenu na cmentarzu; widok głównej alejki (fot. M. Chojnacka)

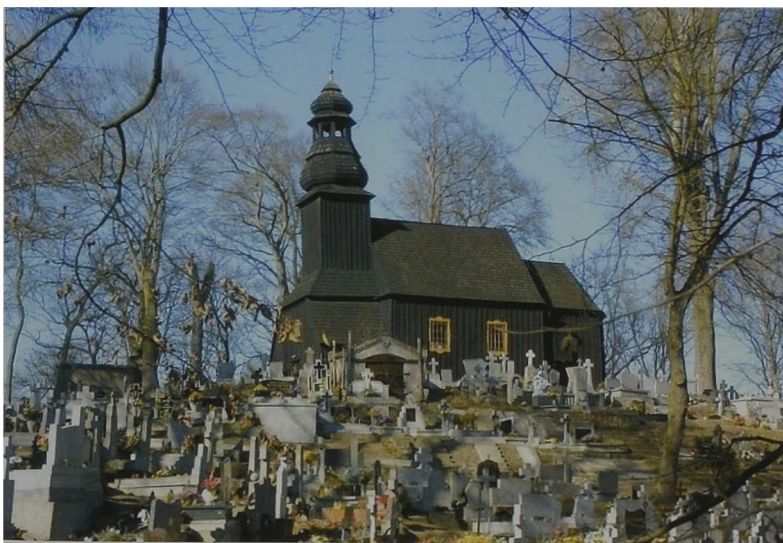
Ryc. XVI Drewniana kaplica p.w. św. Rozalii na szczycie cmentarnego wzgórza (fot. M. Chojnacka)

Kaplica pod wezwaniem św. Rozalii ufundowana przez ks. Józefa Ignacego Sztoltmana, "*Kanonika Łęczyckiego i Uniejowskiego, Dziekana Dekanatu S. Troycy*" (jak brzmi wpis w księdze zmarłych) jest budowlą drewnianą o konstrukcji zrębowej, oszalowanej (Ruszczyńska i Sławska, 1966). W elewacji zachodniej nad wejściem umieszczono wieżę nakrytą cebulastym hełmem z latarnią. Wnętrze świątyni jest jednonawowe, zamknięte węższym i niższym prezbiterium z ołtarzem głównym z końca XVIII wieku z obrazem św. Rozalii (ryc. XVII). Na belce tęczowej znajduje się grupa rzeźb ze św. Barbarą w centrum i dwoma puttami trzymającymi klepsydę i czaszkę po bokach. Ściany, sufit i obramienia okien udekorowano barwnymi ornamentami malowanymi wprost na drewnie (m.in. belkę tęczową i sąsiednie pionowe belki pomalowano w girlandy róż). W krypcie pod nawą kościoła pochowani są ostatni przed wojną właściciele Zakrzewa - Chełmiccy. Pod prezbiterium, w oddzielnej krypcie znajdowały się najstarsze pochówki m.in. ks. Sztoltmana, które jednak uległy zniszczeniu w latach siedemdziesiątych XX wieku podczas nieumiejętnie przeprowadzanych prac murarskich.

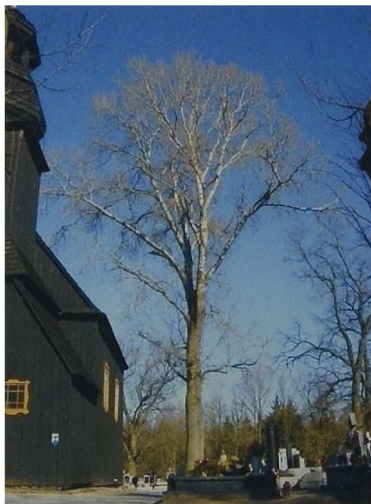
Ryc. XVIII Topola biała – pomnik przyrody w pobliżu kaplicy (fot. M. Chojnacka)

Na terenie cmentarza rośnie obecnie 5 okazałych drzew o statusie pomnika przyrody. Poza wymienionym już bukiem pospolitym i topolą białą przy kaplicy są jeszcze dwie topole białe (jedna z nich - *Irena*, rosnąca w pobliżu nagrobka ks. Radońskiego ma obwód 520 cm). W pobliżu północnej granicy cmentarza rośnie dąb szypułkowy (*Quercus robur* L.) - *Stanisław*.

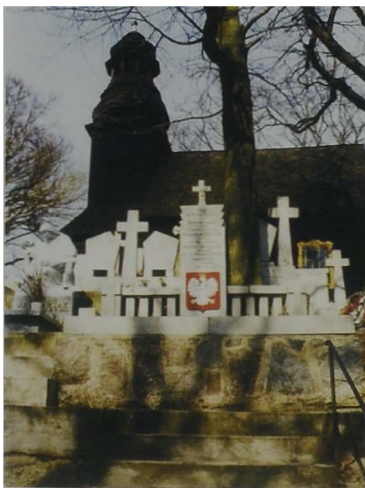
Ryc. XXIII Pomnik ofiar I wojny światowej;
drzewo za pomnikiem wycięto w 2000r.
(fot. M. Chojnacka)

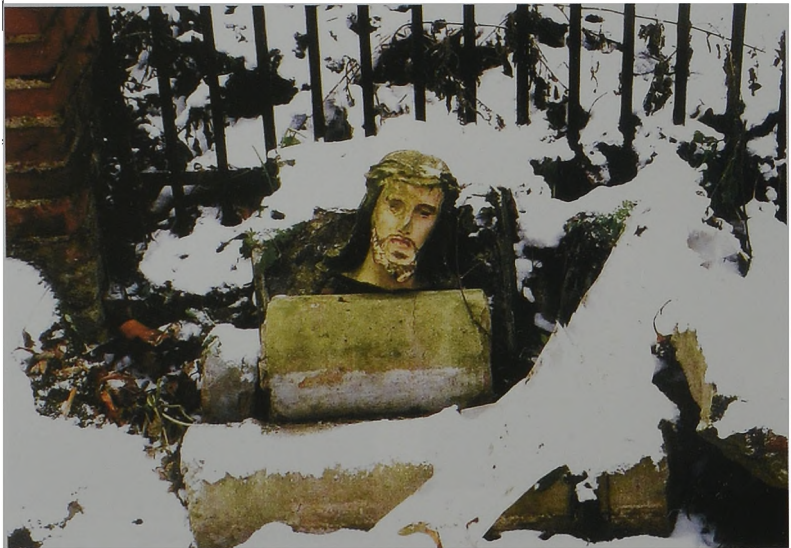
Ryc. XXVI Figura Chrystusa z grobu Maryanny Kalczyńskiej, doszczętnie rozbita przez spadający konar drzewa (1995 r.) (fot. M. Chojnacka)

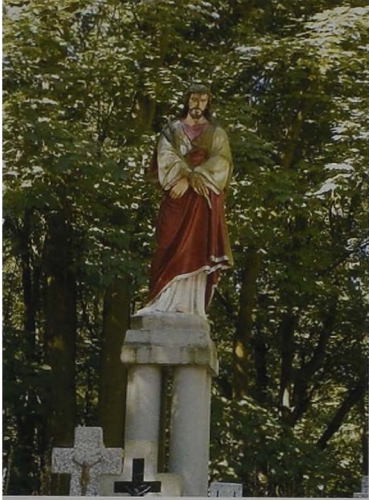
Ryc. XXVII Figura po rekonstrukcji w pracowni konserwatorskiej Muzeum Pierwszych Piastów na Lednicy (fot. M. Chojnacka)

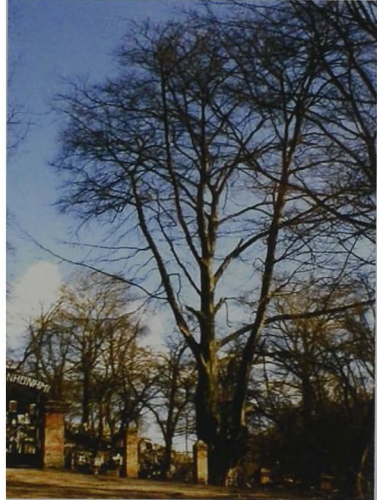
W 1995 roku z inicjatywy Lednickiego Parku Krajobrazowego poddano leczeniu buka pospolitego rosnącego przy bramie cmentarza. Oczyszczono ranę po wyłamaniu podstawy drzewa konarze, założono wiązania wzmacniające koronę. W 2006 roku silna wichura spowodowała dalsze uszkodzenie tego okazałego drzewa; wyłamaniu uległ kolejny, nisko osadzony konar (podany w inwentaryzacji obwód pnia buka był mierzony w 2003 roku). W 2008r. drzewo to zostało wycięte.

Ryc. XXVIII Buk pospolity- pomnik przyrody Józef przy bramie cmentarza (fot. M. Chojnacka 1997r.)

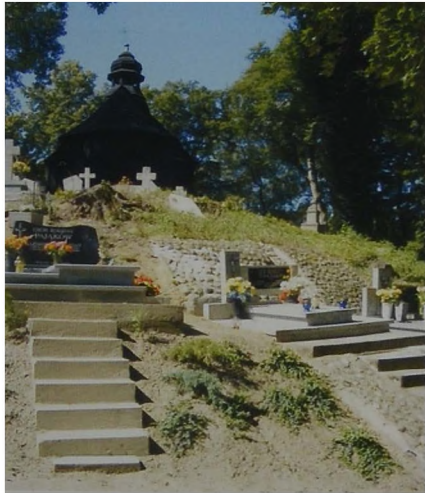
Ryc. XXIX Różne sposoby umacniania skarp wzgórze (fot. M. Chojnacka)

- Warto opracować wspólny dla całego cmentarza sposób powstrzymywania osunięć ziemi na mniejszych skarpach. Wydaje się, że dzielenie ich palisadami drewnianymi lub murkami z kamieni polnych na kilka "pótek" obsadzonych niskimi, przewieszającymi się krzewami i bylinami będzie dobrym rozwiązaniem. Podobnie można powstrzymać osuwanie się ziemi przy pniach drzew rosnących na skłonach.

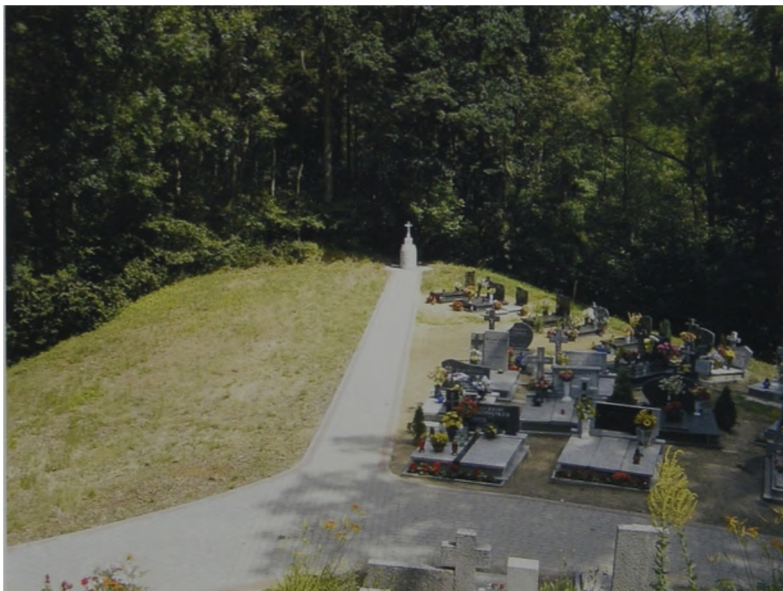
Ryc. XXX Nowo uformowany fragment wzgórza cmentarnego (fot. M. Chojnacka)

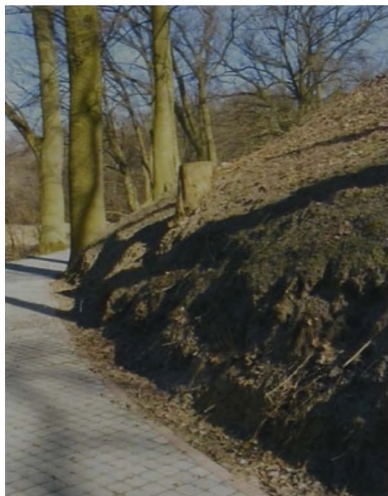
obsadzone bylinami i niskimi roślinami iglastymi. Zbudowano murki oporowe z kamienia polnego i wąskie betonowe schody łączące poszczególne poziomy grzebalne. Wyraźne są ślady destrukcji i renowacji tych często prowizorycznych zabezpieczeń. Tam gdzie brak jest umocnień, ziemia osuwa się, co jest najbardziej widoczne na stromej, pozbawionej obsadzeń skarpie od strony północnej (ryc. XXXI). W tej części wzgórza brak jest pochówków.

Ryc. XXXI Strona pozbawiona zadrzewień, północna skarpa osuwa się (fot. M. Chojnacka)
