Jeszcze o dekoracji budynku "Sokoła" w Wadowicach

Wadoviana : przegląd historyczno-kulturalny 10, 107-108

2006

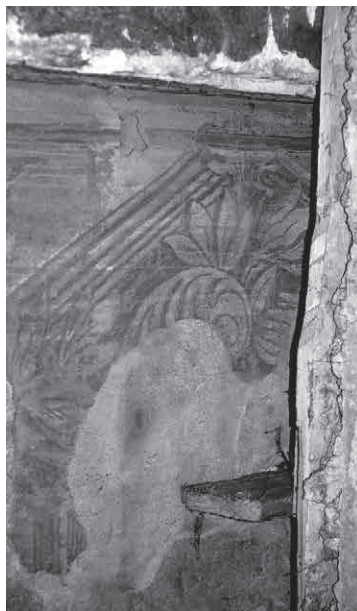
Niestety zachowały się tylko niewielkie fragmenty na ścianie pomiędzy poziomem podwieszonoego sufitu a żelbetową konstrukcją dobudowanego dachu sali teatralnej, ponieważ powierzchnia poniżej podwieszonoego sufitu została zabudowana dodatkową ścianą z cegieł. Zniszczenia dekoracji spowodował także montaż ciężkiej konstrukcji stalowej balkonów sali kameralnej.

Zachowane fragmenty ukazują geometryczne elementy. Cała powierzchnia tynku była jednokolorowa – mimo znacznego zabrudzenia można stwierdzić, że był to jasny kolor (lekkó żółty). Na nim geometryczne zdobienia namalowano w kolorze czarnym.

Wszystko wskazuje, że odkryta dekoracja jest bardzo zniszczonym fragmentem malatury zewnętrznej (południowej) ściany budynku „Sokoła”.

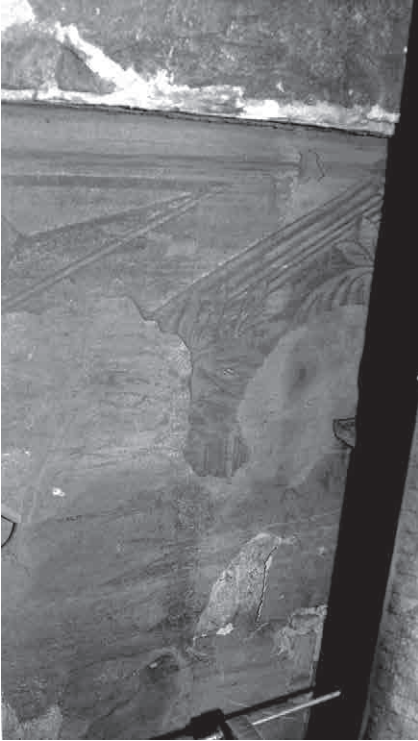
Na szczęście prace budowlane nie wymagały ingerencji w interesującą nas powierzchnię ściany i zdobienia pozostały w nienaruszonym przez nas stanie. Poniżej prezentujemy fotografie odkrytych dekoracji.
