## Badać czy nie badać? Prace archeologiczno-architektoniczne na Skwerze Hoovera w Warszawie

Almanach Muzealny 6, 5-30

# BADAĆ CZY NIE BADAĆ? PRACE ARCHEOLOGICZNO-ARCHITEKTONICZNE NA SKWERZE HOOVERA W WARSZAWIE

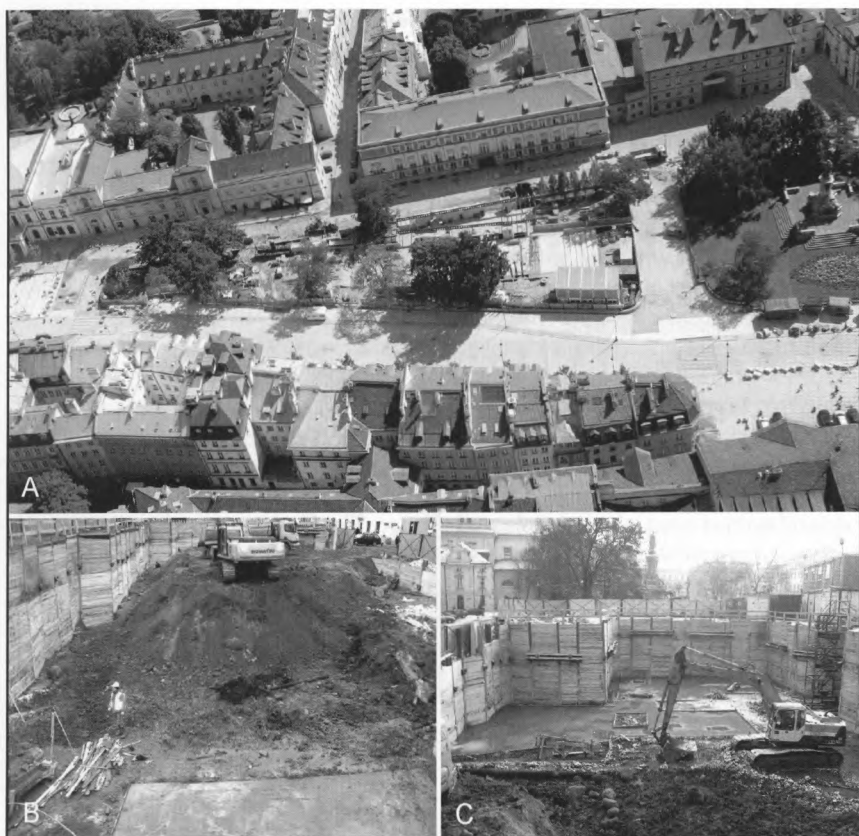
4. Fotografie ogólne wykopu, prace budowlane: A/ fotografia lotnicza Skweru Hoovera (widok od zachodu), B/prace ziemne niszczące dawną zabudowę i nawarstwienia kulturowe, C/wykop po zakończeniu prac ziemnych

Planowany wykop na podziemną część obiektu charakteryzował się nieregularnym, wielobocznym i wydłużonym obrysem, wynikającym z konieczności ominięcia miejsc z rosnącymi na skwerze drzewami (il. 4 abc). Na kierunku północ południe wykop miał długość 73 m, natomiast szerokość w zależności od miejsca wynosiła od 12 do 27 m. Prace budowlane rozpoczęto od przygotowania zabezpieczenia ścian wykopu. Wbito pionowe metalowe słupy, a przestrzeń pomiędzy nimi w trakcie obniżania terenu szalowano drewnem. Na głębokości około 2-3 m konstrukcję osłonową ścian wykopu dodatkowo wzmacniano spe-

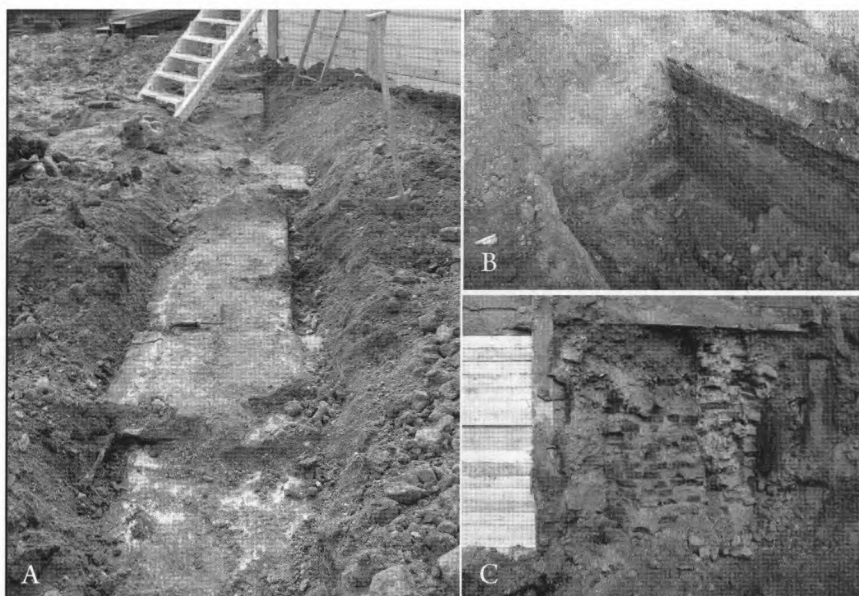
7. Fragmenty dawnej architektury odsłanianej w trakcie prac ziemnych: A/ budynek A, B/ fragment piwnicy budynku D (widok od południa), C/ fragment budynku E (widok od południa)

Przy dalszym pogłębianiu wykopu odsłonięto pozostałości kilkunastu budynków murowanych (il. 7abc). Na planie zbiorczym oznaczono je literami od *A* do *L*. Kilka z nich można opisać bardziej szczegółowo podając ich zarys, wymiary, układ wewnętrzny oraz technikę budowy i rodzaj użytego do ich budowy materiału, o części natomiast można jedynie powiedzieć, iż były to prawdopodobnie fragmenty jakiegoś bliżej nieokreślonego obiektu.

Przy ścianie zachodniej wykopu począwszy od narożnika południowo-zachodniego przebiegał mur z cegieł kładzionych na zaprawie wapiennej (*A*) długości ponad 34 m (część północna muru znajduje się poza wykopem) i szerokości 73 cm. Rozmiary cegieł w licu zewnętrznym muru miały długość od 275 do 285 mm, szerokość 138 mm i grubość od 60 do 65 mm. Od muru, będącego ścianą wschodnią (tylną) budynku, w kierunku zachodnim odchodziło 7 dostawionych do niego ścian działowych. Mur w części południowej posadowiono na fundamencie punktowym (filarowo łukowym), natomiast w części północnej na fundamencie ciągłym. Odsłonięte dwa łęki fundamentu miały różną rozpiętość pomiędzy filarami, jeden około 5 m a drugi 2 m. Odsłonięty w całości filar fundamentu miał u podstawy szerokość 2,2 m. Łuki konstrukcyjne łuków miały szerokość półtoręj cegły (około 42 cm). Poziom użytkowy budynek w części południowej znajdował się na głębokości 2, 8 m od powierzchni terenu (26 m n. p. „0” Wisły) o czym świadczy m.in. poziom zalegania warstwy destrukcyjnej po rozebranej wewnętrznej części obiektu.

Budynek *D* to obiekt jednotraktowy o prostokątnym zarysie, o długości powyżej 17 m na kierunku północ-południe (ściana południowa nie została dokładnie zlokalizowana) i szerokości zewnętrznej 6,2 m. Mur posadowiono na stabilnym gruncie na fundamencie ciągłym (stopa fundamentowa znajdowała się na jednakowej głębokości). Szerokość ścian zewnętrznych wynosiła około 96 cm, a stawiano je z cegieł kładzionych na zaprawie wapiennej i dużych kamieni znajdujących się wewnątrz muru. Do budowy użyto cegieł o długości 280-285 mm i grubości 64-65 mm. W narożniku południowo-wschodnim budynku odsłonięto fragment sklepionej kolebkowo piwnicy. Pod fundamentem jednej ze ścian w części południowej budowli znaleziono garnek gliniany, który można datować na XVIII w. Wewnątrz obiektu natrafiono na kilka fragmentów ścianek działowych, nie udało się jednak odtworzyć żadnych podziałów na poszczególne pomieszczenia.

W odległości około 2,2 m – 1,9 m od wschodniej ściany budynku *D* znajdowała się kolejna kamienica, którą na planie oznaczono jako *E*. Jej fragmenty odsłonięto w kilku miejscach. Był to budynek o prostokątnym zarysie najprawdopodobniej dwutraktowy. W części zachodniej miał długość 18,5 m, w części wschodniej był dłuższy, ale nie zlokalizowano zamykającej go ściany

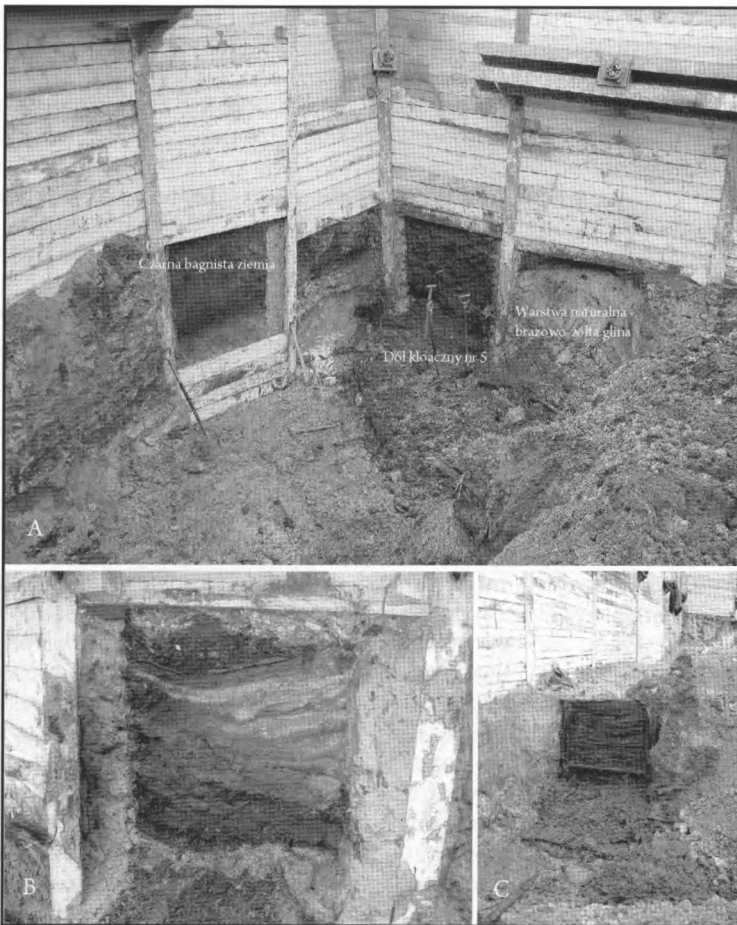
9. Doły kloaczne: A/przekrój przez dół kloaczny nr 5 (na ścianach wykopu widoczny spadek nawarstwień kulturowych w kierunku południowym oraz fragment muru budynku H), B/ przekrój przez wypełnisko dołu kloaczego nr 5, C/ ściana północna dołu kloaczego nr 7

Obiekt nr 5 odkryto również w ścianie zachodniej wykopu, w miejscu zajmowanym górami przez budynek A. Odsłonięto pionowo wbity słup i poziomo ułożone deski ścian po jego zewnętrznej stronie. Wypełniały go warstwy zasypiskowe, górą spalenizna i drobny gruz, niżej warstwy piasku i ziemi, a w spągu brązowa i brunatna mierzwa. Warstwy zalegały do poziomu calca znajdującego się w tym miejscu na głębokości 24,60 m n. p. „0” Wisły. Większa część obiektu znajdowała się w ścianie wykopu. Z warstw wypełniających obiekt wydobyto dużą ilość fajek wypalonych z białej gliny sygnowanych m.in. literami SS, EB i PR, które można datować najprawdopodobniej na pierwszą połowę XVIII wieku (il. 10). Podobne fajki znaleziono podczas wybierania nawarstwień z pomieszczeń budynku A.

Podczas pogłębiania wykopu pod fundamentem kamienicy A odsłonięto na poziomie 24.20 m n.p. „0” Wisły dół kloaczny nr 7. Wkopany w calec obiekt miał kwadratowy przekrój poziomy o boku długości 125 cm. Jego konstrukcja składała się z czterech słupów, rozpięających je belek i ułożonych poziomo ścian z desek dębowych łączonych na zrąb i na tzw. pióro w celu lepszego uszczelnienia. Nie osiągnięto dna kloaki pomimo eksploracji do głębokości 21.10 m n. p. „0” Wisły.
