Ochrona Zabytków 5/1 (16), 66-67

1952

MALOWIDŁA ŚCIENNE W KOŚCIELE W MOKRZKU DOLNYM, WOJ. KIELECKIE.

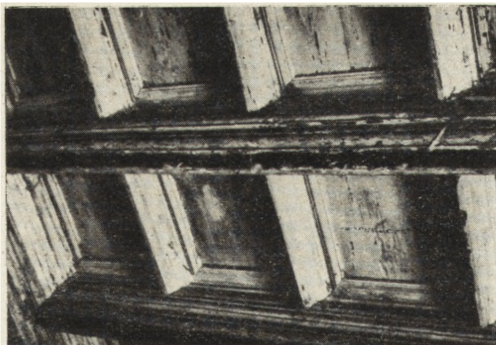
Ryc. 78. Szydłowiec — zamek. Odkryty strop drewniany.

Odkryciem ostatnich czasów (listopad 1951 r.) są piękne stropy kasetonowe o bogatym profilowaniu w 3-ch salach przyziemia Zamku Szydłowieckiego (ryc. 78); były one dotychczas zastąpione zwykłym trzcinowym sufitem. Pochodzą prawdopodobnie z okresu pierwszej przebudowy zamku, która nastąpiła z inicjatywy kanclerza Mikołaja Szydłowieckiego.

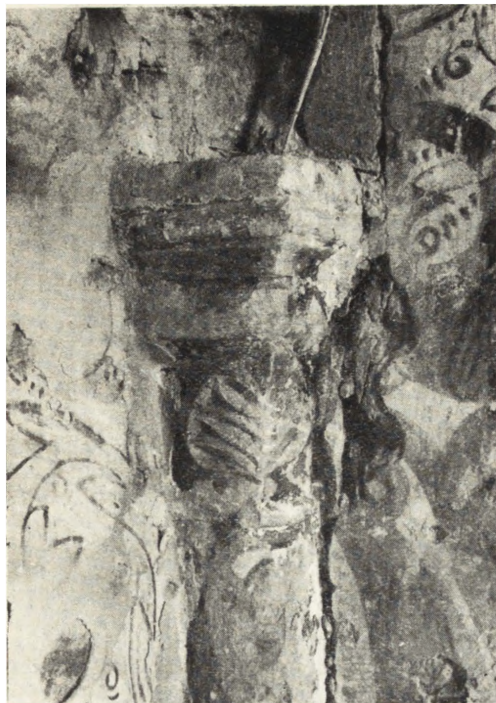
Ryc. 79. Mokrzko — głowica romańska z polichromią.

Na jednej z czterech głowic romańskich stwierdzono polichromię, prawdopodobnie romańską, bezpośrednio wykonaną na kamieniu. Również na ciosie w miejscach ubytku tynku z malowidłem stwierdzono resztki barwne.

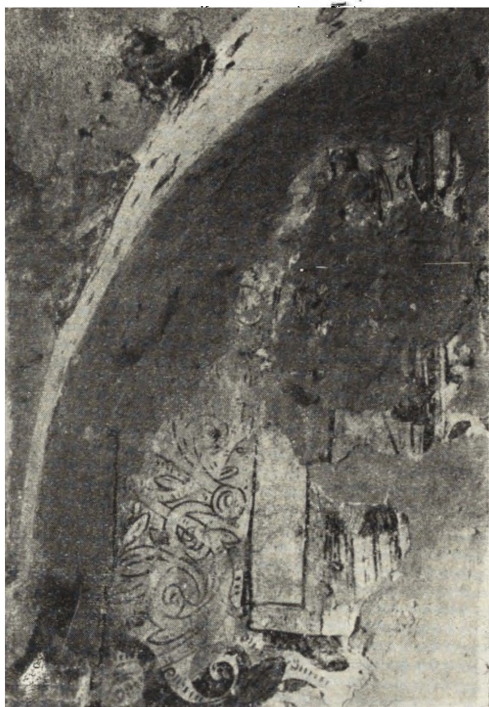
W czasie próbnego odsłaniania stwierdzić można było, że nowszy narzut zaprawy związał część malowidła. Fragmenty odjęte nosiły słabe lecz czytelne ślady barw. Potwierdza to przypuszczenie, że malowidła te, jak większość wykonanych na naszym terenie w XV i XVI w., są malowane *al secco*, o spoiwie organicznym. Nie przeczy temu fakt, że partie białe malowidła nie przywarły do nowego tynku. Powszechnie stosowany biały barwnik — biel świętojańska — często był stosowany zbyt wcześnie, gdy nie został przetworzony całkowicie z wodorotlenku na węglan wapnia, nieraz silnie krystalizując i tworząc szklistą powłokę, do której słabiej przy-

Ryc. 80. Mokrzko — fragment malowideł w prezbiterium.

Ubytek malowidła spowodowany przywarciem do nowszego tynku jest nieznaczny. Stan zachowania malowideł w odsłoniętych częściach jest dobry. Na ścianie zachodniej widoczna jest postać św. Wojciecha (z wiosłem) w otoczeniu ornamentu plecionego. W ościerzy zamurowanego okna romańskiego znaleziono ślady polichromii. Na innych ścianach odkryto fragmenty ornamentów, bez kompozycji figuralnych, które mogą znajdować się pod tynkiem.

łem dolne partie przez ostrożne podważanie. Ze względu na naruszenie w wielu miejscach również dawnego tynku z malowidłami, odsłonięcie próbne dokonane być mogło fragmentarycznie, tylko tam gdzie oryginalny polichromowany tynk przylegał mocno do ciosu ścian. Dalsze odsłanianie pozostawione być musiało do czasu uruchomienia systematycznych prac konserwatorskich, których pierwszym punktem programu będzie związanie tynku noszącego malowidła z murem.

Szczegółowy opis pozostawiam do czasu zbadania techniki wykonania i stanu zachowania partii jeszcze zakrytych, który będzie mógł być dokonany przy pracach konserwatorskich.
