Drewniane podcienia rynków południowej Lubelszczyzny

Ochrona Zabytków 5/2 (17), 111-116

1952

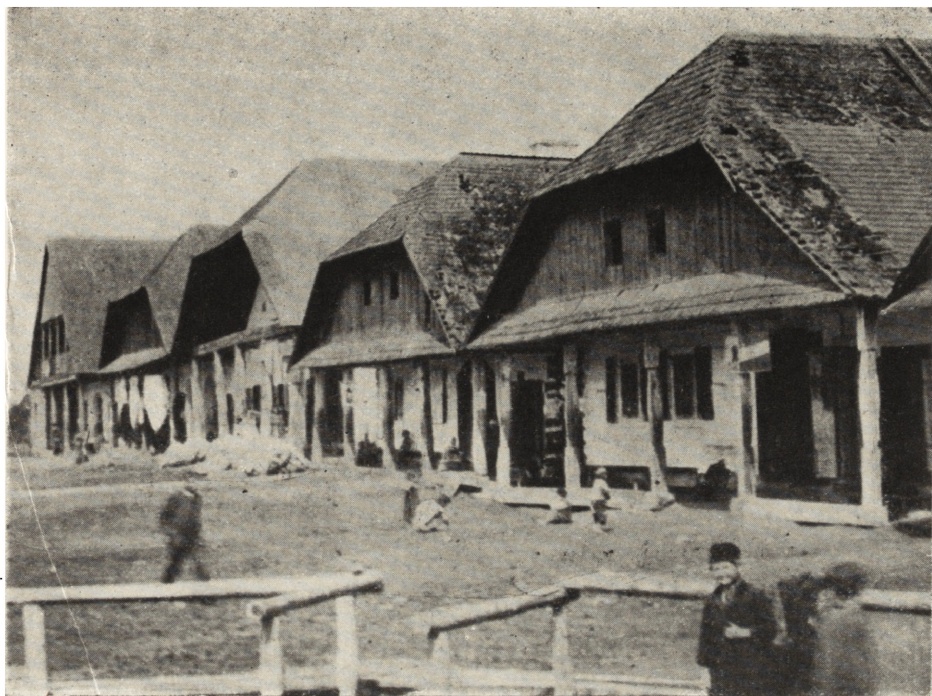
Ryc. 109. Krasnobród — fragment pierzei rynku.

Znany fragment pierzei rynku (ryc. 109) zabudowany był domami podobnymi do poprzednich. Wszystkie były drewniane, wieńcowe, ustawione szczytem do rynku, z cztero lub pięciosłupowym podcieniem. Dachy były naczółkowe kryte gontem.

Obecnie rynek jest całkowicie zniszczony i z dawnej jego zabudowy nie pozostało śladu.

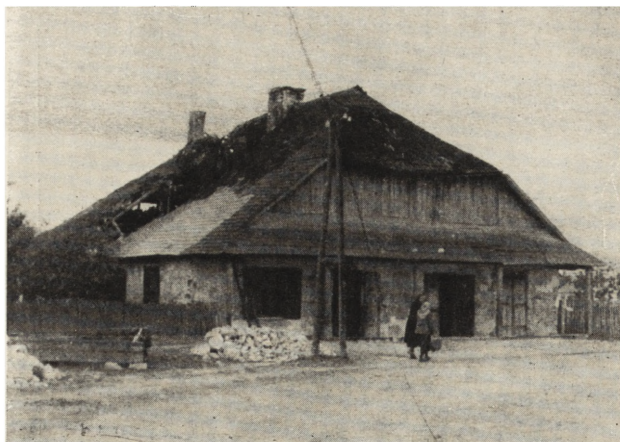
Ryc. 110. Józefów —
dom podcieniowy.

Cała zabudowa rynku uległa zniszczeniu (ryc. 113). Jedyne stare domy są całkowicie przebudowane, posiadają nowe podcień i nadbudowane piętro. Być może na podstawie szczegółowego pomiaru inwentaryzacyjnego udało się odtworzyć jego plan pierwotny. Natomiast poza rynkiem, w ulicy wylotowej, znajduje się jedyny na tym terenie dom o typie znanym z dawniejszych publikacji. Jest to budynek wolnostojący, ustawiony szczytem do drogi, wielotraktowy, z sienią przejazdową (ryc. 110). Posiada on podcień pięciosłupowy od szczytu i nakryty jest wielkim naczółkowym dachem gontowym. Pochodzi prawdopodobnie z I-szej poł. XIX w. Obiekt ten wymaga bezwzględnie konserwacji, zwłaszcza że stan jego jest bardzo zły, a zachowanie jego jest ze wszelkich miar pożądane.

Podsumowując wyniki, należy stwierdzić, że dawne zespoły domów podcieniowych miasteczek południowej Lubelszczyzny zostały całkowicie zniszczone. Tym bardziej należy podkreślić konieczność konserwacji jedyne go już zachowanego domu podcieniowego w Józefowie, którego typ nawiązuje do zaginionych domów podcieniowych tutejszych rynków.

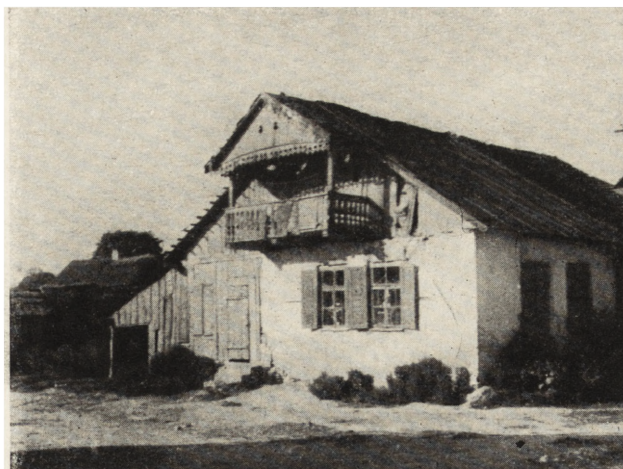
Ryc. 111. Turobin —
stary dom miejski.

Prócz wymienionych zespołów podcieniowych warto wspomnieć o interesującym budynku w Turobinie (ryc. 111) napotkanym w czasie objazdu. Jest to dom murowany, położony w ulicy w pobliżu rynku. Posiada on pomieszczenie na poddaszu wychodzące na balkon w szczycie budynku, który miał znaczenie kultowe dla ludności żydowskiej.

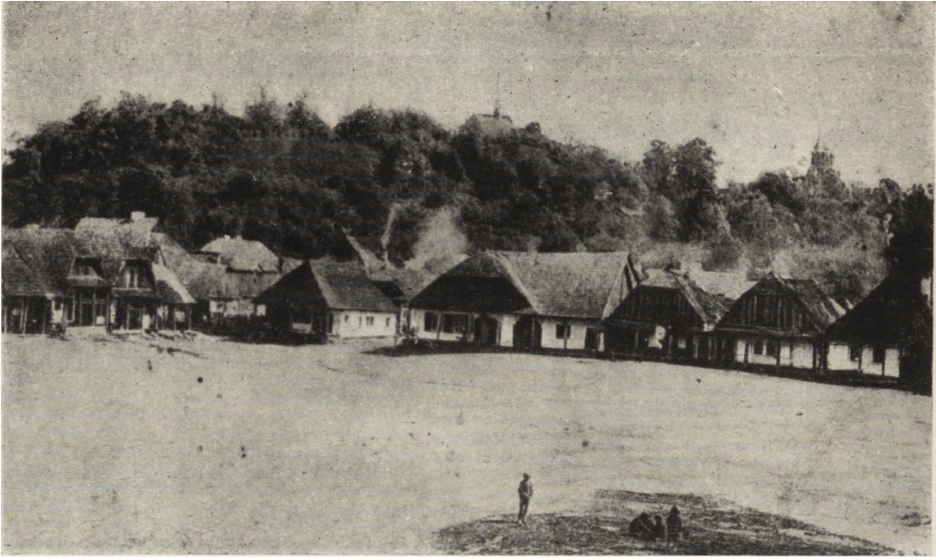
Ryc. 112. Krzeszów — widok pierzei rynkowej (reprodukcja z pocztówki z 1914 r.).

Dawna zabudowa rynku, istniejąca jeszcze w 1914 r. (ryc. 112), była podcieniowa z domami o typach podobnych do spotykanych w Goraju. Podcienia w większości czterosłupowe, dachy gontowe, naczółkowe, dymnikowe bądź czterospadowe.

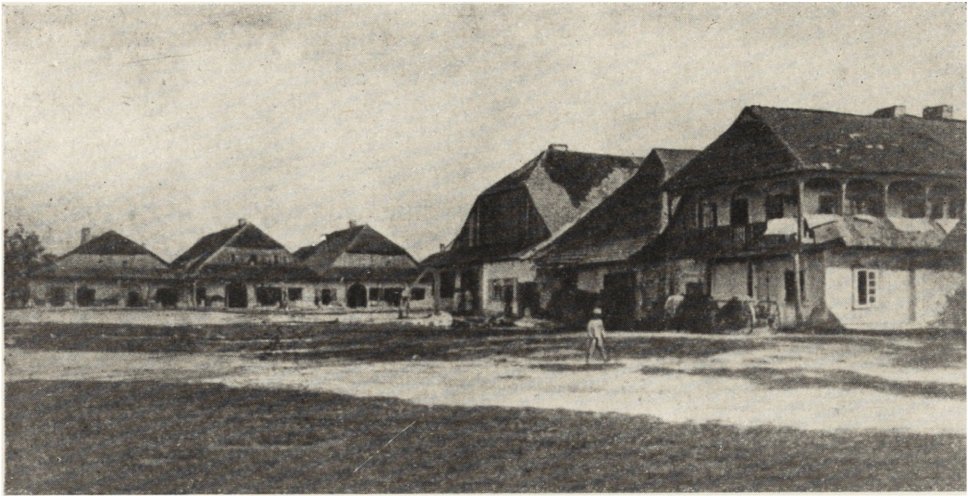
Ryc. 113. Józefów — nieistniejąca zabudowa podcieniowa rynku. Fot. z r. 1914.

Zabudowa rynku była prawdopodobnie podobna do zabudowy Goraja³, z tym, że większość budynków posiadała sienie przejazdowe. Szczególnie interesujące były dwa budynki:

1. Budynek drewniany, wieńcowy, wielotraktowy, usytuowany w narożniku rynku, z pięciosłupowym podcieniem od szczytu i sienią przejazd-

dową. Na poddaszu posiadał on pomieszczenie, wychodzące na wysunięty poza lico szczytu balkon.

2. Budynek drewniany, piętrowy, z pięciosłupowym podcieniem od szczytu. Piętro cofnięte poza lico budynku otoczone było galerią obiegającą dookoła. Dach gontowy, czterospadowy.
