K R O N I K A

PRACE KONSERWATORSKIE

WOJEWÓDZTWO BYDGOSKIE

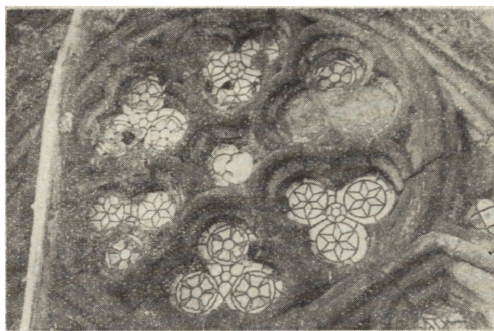
Ryc. 120. Toruń — bazylika św. Jana. Maswerki okna w prezbiterium przed konserwacją.

3. Konserwacja wnętrza zabytkowych. Kontynuowano prace związane z przywróceniem pierwotnego wyglądu wnętrza prezbiterium z II-giej połowy XIII w. kościoła p. w. św. Jana w Toruniu i konserwację średniowiecznego oszklenia zachowanego w maswerku okna wschodniego. Okno w okresie baroku (prawdopodobnie XVII w.) zostało zamurowane, zachowały się jednak resztki oszklenia (rys. 120) pochodzącego z dwóch okresów: a) szybki bez żadnego opracowania malarskiego zachowane w różnicy, pochodzące przypuszczalnie z okresu powstania

okna z 2-giej poł. XIII w.; b) szybki posiadające opracowanie malarzkie zachowane w pozostałych częściach maswerku pochodzące prawdopodobnie z XIV w. z okresu odbudowy i wykonania polichromii wnętrza. Szybki wykazywały znaczny stopień zniszczenia; na skutek działania czynników atmosferycznych i czasu nastąpiła hydroliza szkła, objawiająca się zabieceniem i dość głębokim rozkładem zewnętrznej warstwy tak, że szkło powłokowe straciło całą swoją powłokę barwną, zachowaną tylko na brzegach krytych ołowiem. W r. 1949 przeprowadzono konserwację witraża i uzupełniono brakujące pola, szybki powłokowe zupełnie odbarwione wymieniono oraz założono nową siatkę ołowianą. W r. 1950 przeniesiono do prezbiterium tryptyk św. Wolfganga celem nadania wnętrzu charakteru średniowiecznego. W grudniu 1951 r. wmontowano w okno nowy witraż zharmonizowany z oszkleniem zabytkowym maswerku, nawiązujący do wczesnych (medalionowych) tradycji witrażownictwa z czasów I-go oszklenia. Zachowane z drugiego okresu oszklenia pole ze sterczynką świadcząca o architektonicznej koncepcji witraża XIV w. przeniesiono z opisem do jednej z dolnych kwater. Projektodawcą i wykonawcą jest E. Kwiatkowski, który przeprowadzał również konserwację witraża. Zarysowały się dwie koncepcje konserwatorskie mające na celu wstrzymanie dalszego procesu hydrolizy szkła: a) powłoczenie zabytkowych szyb nową warstwą bezbarwnego szkliwa o niższej temperaturze topliwości (metoda prof. Fischera stosowana w Niemczech), b) pokrycie szyb rodzajem werniksu z balsamu pszczelego (propolis) i wyciągu tolułowego wosku według zaleceń prof. Torwirta. Przeprowadzono eksperyment, powlekając jedną kwaterę wyżej wymienionym werniksem i uzyskano wynik dodatni, uznając iż metoda prof. Fischera, zmieniająca strukturę autentyku, jest mniej racjonalna. W ciągu pół roku szyby lekko się zabieliły, a cynowany ołów zszarzał na całej przestrzeni okna z wyjątkiem werniksowanej kwatery.

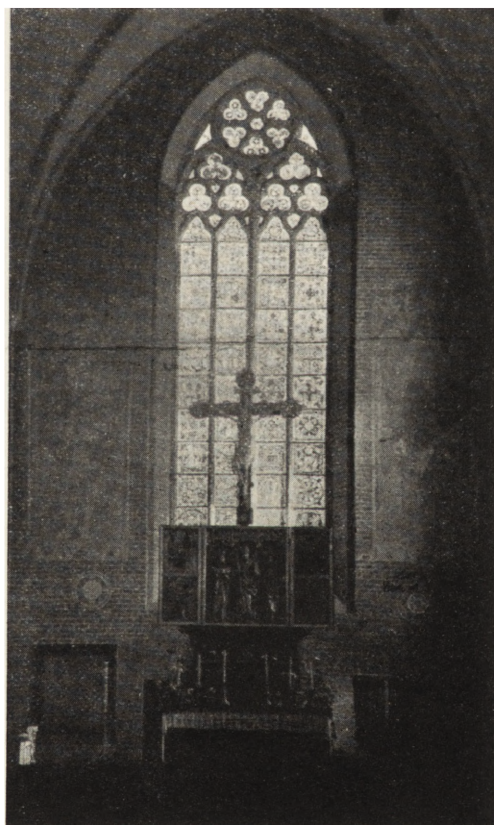
Ryc. 121. Toruń — bazylika św. Jana. Witraż w prezbiterium po konserwacji.

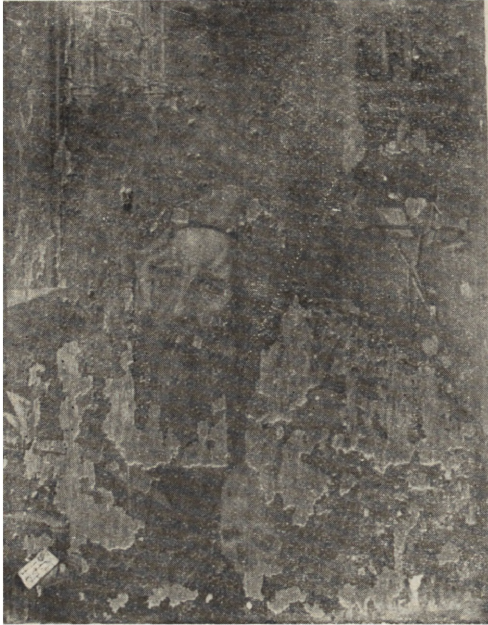
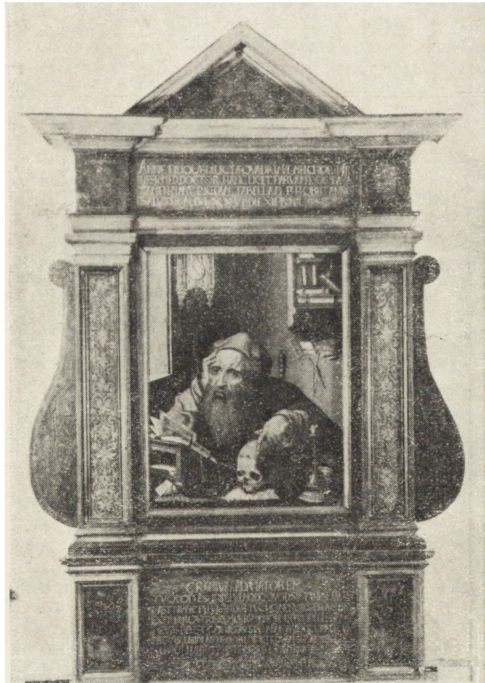
Ryc. 122 i 123. Epitafium Anny Pirnesius. ok. 1576. Stan przed i po konserwacji.

sius (z lat ok. r. 1576) z kościoła p. w. św. Jana w Toruniu, malowane temperą z laserunkami olejnymi na desce. Koncepcja obrazu zapożyczona jest z „Św. Hieronima“ Dürera. Liczne wyluszczenia gruntówki (ryc. 122) oraz pęcherze składały się na zły stan zachowania obrazu, pokrytego jeszcze grubą warstwą zczerniałego werniksu olejnego. Konserwację epitafrum przeprowadzał P. K. Z. Zakład w Toruniu (ryc. 123).

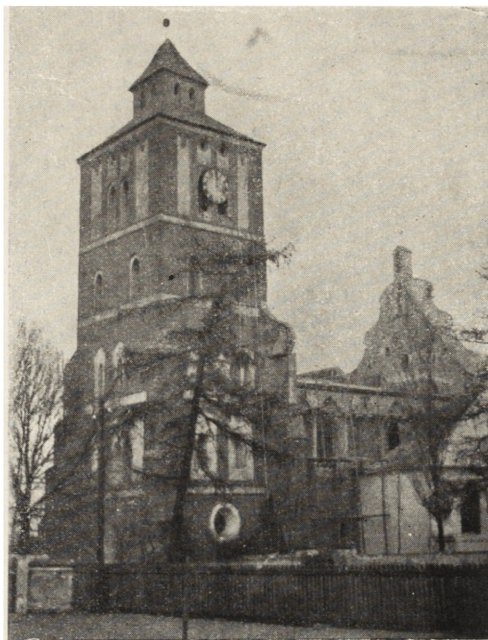
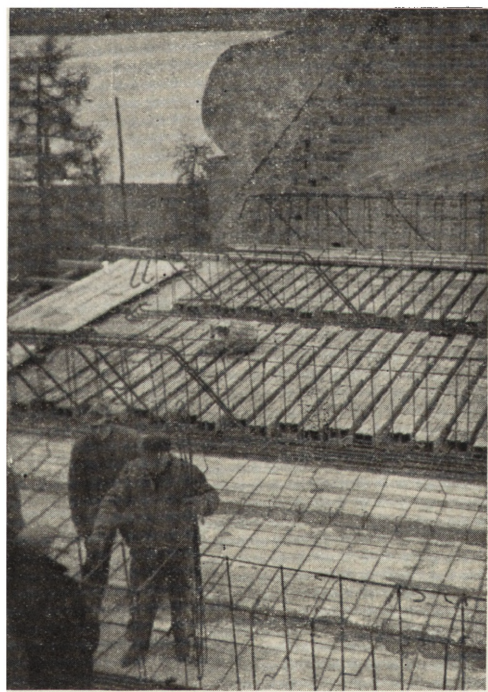
Ryc. 124 i 125. Nieszawa — kościół parafialny. Widok ogólny i zbrojenie stropu w końcu 1951 r.

Ciekawsze zagadnienia konserwatorskie napotkano przy innych obiektach: na terenie województwa istnieje cały szereg gotyckich obiektów sakralnych w Nieszawie, Osieku Wlk., Płonem i in., w których w okresie baroku, szczególnie w w. XVIII, zamieniono stropy na pozorne sklepienia kolebkowe, osłabiając tym więźbę dachową i stwarzając parcie na mury boczne. W kościele parafialnym w Nieszawie, fundowanym w pocz. XV w. przez Władysława Jagiełłę, o znacznej wartości artystycznej (ulubiony motyw rysunków Noakowskiego), daleko posunięty proces niszczenia górnych części murów, więźby dachowej i pokrycia dachowego, oraz daremne dwukrotne próby przywrócenia równowagi statycznej konstrukcji przy pomocy ściąągów żelaznych zdecydowały o dokonaniu gruntownego remontu z przywróceniem formy stropu płaskiego, z zachowaniem dotychczasowego nachylenia dachu. W r. 1951 rozebrano całą więźbę dachową i pozorne sklepienia, a założono strop żelbetno-pustakowy (rys. 125) wzmacniając konstrukcję obiektu i przywracając wewnątrz pierwotną formę szczególnie bliską polskiej architekturze. W r. 1952 przewidywane jest wykonanie stolarki stropu (belkowania dekoracyjnego i deskowania sufitu).

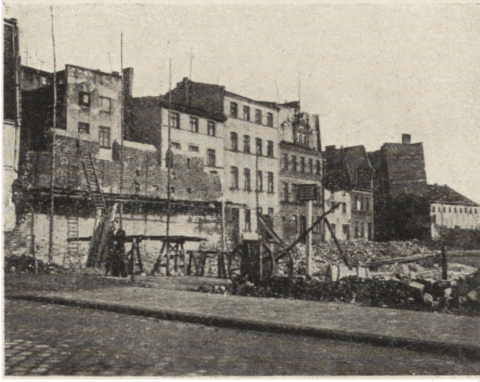
Toruń — Mury Miejskie przy pl. Rapackiego. Przy rozbiórce w r. 1948 gazowni miejskiej odkryto fragment gotyckiego muru obronnego z l. 1250—70 (ryc. 126). Poszukiwania archiwalne oraz prace ziemno-badawcze doprowadziły do odkrycia (miejscami do głębokości 2 m) fundamentów muru oraz baszt — głównego i zewnętrznego. W r. 1950 dokonano zabezpieczenia głównego muru, uzupełniono wybrane fundamenty oraz podniesiono je, przywrócono pierwotny wygląd lica muru oraz odkuto zamurowane blanki i ganek obronny. W r. 1952 zostaną ukończone prace przy fragmentach odsłoniętych, w latach następnych przewidywane jest dalsze odsłonięcie muru fosy i barbakanu (z XV w.), oraz rozwiązanie urbanistyczne całego terenu (według projektu E. Gąsiorowskiego). Zabytkowemu terenowi przywróci się jasność rozplanowania i czytelność przez zrekonstruowanie planu obwarowań, nadbudowanie fundamentów do wys. ok. 1,30 m i częściowe przywrócenie dawnej rzeźby terenu z nadaniem mu formy zieleni.

Ryc. 126. Toruń — fragment muru obronnego w czasie konserwacji w r. 1949.

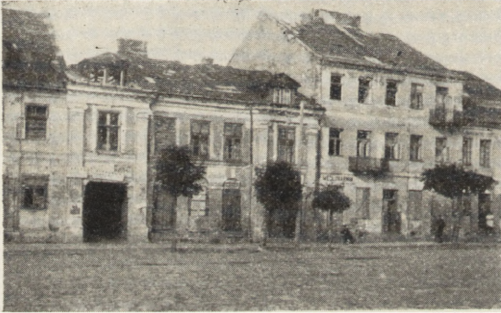
Ryc. 127. Pułtusk — domy w Rynku z końca XVIII i początku XIX w. Stan przed konserwacją z r. 1947.

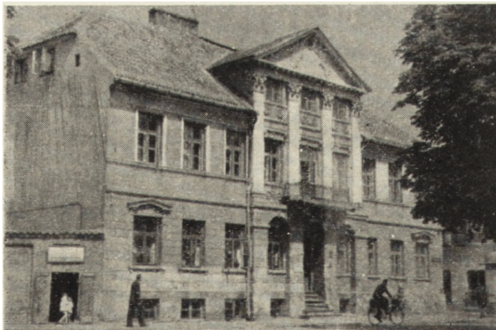
Ryc. 128. Płock — dom przy ul. Narutowicza 8, zwany „Pod Opatrznością“. Stan po wykonaniu częściowej konserwacji.
