Województwo warszawskie

Ochrona Zabytków 5/2 (17), 126-138

WOJEWÓDZTWO WARSZAWSKIE

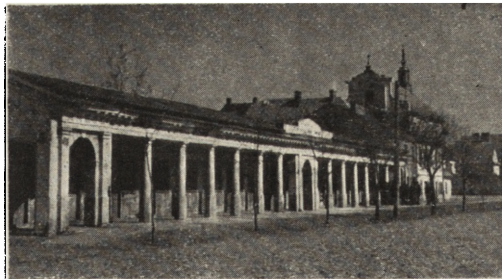
Ryc. 129. Góra Kalwaria — budynek podziemny w Rynku z pocz. XIX w. Stan z r. 1951.

kach magistratu w l. 1950 — 51 odsłonięto od frontu dawne parterowe podcienia (ryc. 129), flankujące dwupiętrowy korpus centralny budynku. Spod pobiały tynku odsłonięto i zrekonstruowano dekorację plastyczną w formie głów, festonów i wstążeczek (wykonał rzeźbiarz St. Janowski jun.). W r. 1951 przygotowano do-

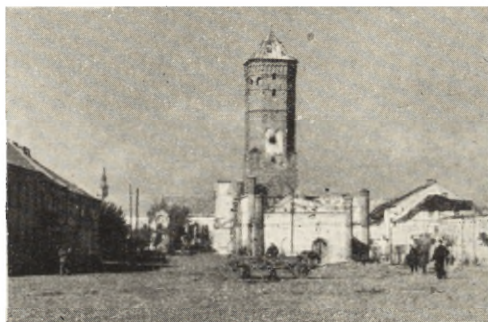
Ryc. 130. Pułtusk — fragment Rynku z ratuszem gotyckim z XV—XVI w. Stan z r. 1947.

dował się w stanie niezwyklego zniszczenia. Samo ukształtowanie Rynku z jego zabudową, między odnogami rzeki Narwi, stanowi interesujący zabytek urbanistyczny. W latach 1946—51 przeprowadzono zabezpieczenia gotycko - renesansowej kolegiaty, gotycko - barokowego kompleksu zamkowego, przy którym prace badawcze i rekonstrukcja zamierzone są w latach 1952—54, odbudowę kaplicy zamkowej u podnóża zamku (XVI—XVII w.), rekonstrukcję i konserwację gotyckiej wieży po środku prostokątnego Rynku (długiego 400 m) jako jedyne wartościowego fragmentu dawnego ratusza. W roku bieżącym, po wykonaniu dokumentacji w r. 1951, prowadzi się odbudowę gmachu ratuszowego (ryc. 130) w formie czworoboku, związanego z wieżą prześwietową galerią. (Projekt rekonstrukcji wieży opracował M. Rzepecki, projekt odbudowy ratusza — T. Kornacki).

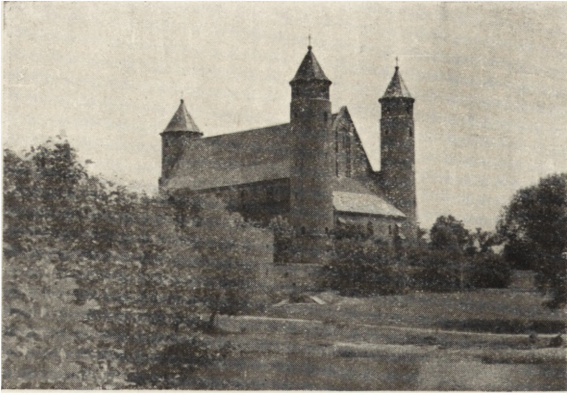
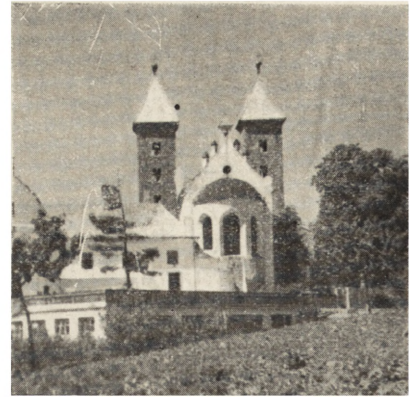
Ryc. 132. Brochów, pow. sochaczewski — kościół późnogotycki z XVI w. Stan z r. 1949 po konserwacji. Ryc. 133. Czerwińsk, pow. płoński — d. opactwo kanoników regularnych z XII wieku po konserwacji w r. 1948.

szewie Murowanym, Lipiu, Górznie, Przasnyszu, Zakroczymiu, Ratowie, Szreńsku, Sierpcu, Lipkowie, Wawrzyszewie, Luszyńcu, Iłowie, Serocku, Brochowie (ryc. 132), Malużynie, Trojanowie, Strzegocinie, Kacicach, Winnicy, Ciechanowie, Makowie, Nieporęcie, Tarchominie, Pomiechowie, Nowym Dworze, Ciekusynie, Czerwińsku (ryc. 133), Kobyłce, Kłoczewie, Jasięncu (arch. Jakub Fontana), Bobrownikach, Broku, Sępcy (ryc. 137), Drwalewie (arch. Jakub Fontana, Piotr Perkowski), Guminie, Górze Kalwarii, Warce, Belsku, Węgrowie, Łęczycach, Michałowicach, Radzyminie, Wyszkwowie, Brańszczyku, Miedniewicach, Siennicy, Różanie (kaplica gotycka), Ostrołęce, Kleczkowie, Andrzejewie, Piskach, Nowym Mieście, Kobylnikach, Karczewie, Kępie Polskiej, Rokitnie. Do robót szczególnie interesujących należą przeprowadzone w latach 1947—51 przy odbudowie szczytów oraz wież kościoła w Kobyłce (z lat 1741—63, architektki G. A. Longhi i J. Fontana). Rekonstrukcja elewacji wieżowej, prezbiterialnej oraz wnętrza klasztoru wg projektu B. Zborowskiego (ryc. 138, 139).

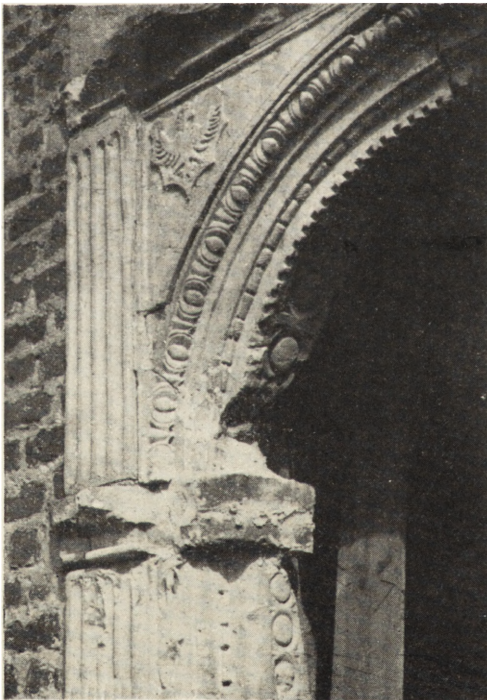
Ryc. 134. Stężyca (por. ryc. 137) — fragment portalu renesansowego z XVI w. Stan z r. 1948.

strukcję i konserwację portali elewacji frontowej (ryc. 134) oraz z „babińca“ (z wapniaka kazimierzowskiego), stanowiących dzieło dużej klasy rzeźbiarskiej (XVI w.), należącej do kręgu rzeźby małopolskiej. Prace wczesniejsze były wykonane w Pracowniach Konserwatorskich dawnego G. U. K., a ostatnie w Pracowniach Konserwacji Zabytków.

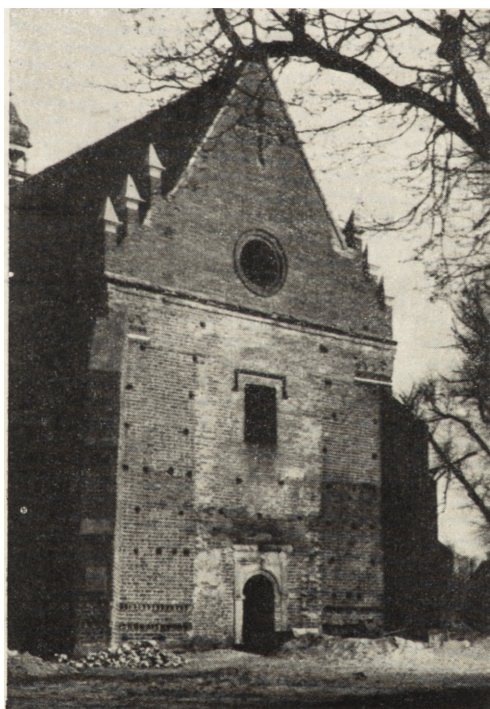
Ryc. 137. Steżyca, pow. garwoliński — kościół gotycki z XIV—XV w. Stan w czasie prac konserwatorskich w 1949 r.

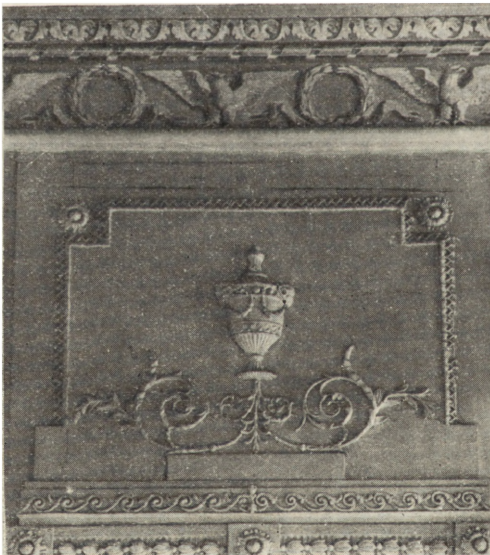
Ryc. 140. Mała Wieś, pow. grójecki — fragment dekoracji Sali Białej z końca XVIII w.

W Małej Wsi k. Grójca przeprowadzono remont dachu przy budynku pałacowym i czterech pawilonach (z XVIII w.). W pałacu prace dotyczyły robót wewnętrznych (tynki, posadzki), w oficynach musiano wykonać w znacznej mierze nowe konstrukcje dachowe oraz w części nowe klatki schodowe. Przeprowadzono równocześnie konserwację schodów i baz kolumnowego podjazdu pałacu, a także rekonstrukcję w piaskowcu tarasu ogrodowego. W pałacu uzupełniono ponadto klatkę schodową, dębową, oraz instalację wodociągową, kanalizacyjną i centralnego ogrzewania. Zasadnicze roboty zakończono w 1951 r. (ryc. 140).

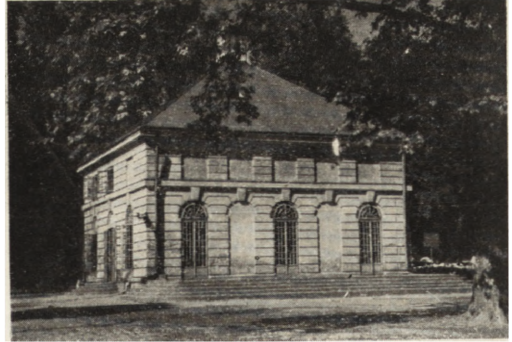
Ryc. 141. Młóchów, pow. grodzisko-mazowiecki — pawilon w parku z przełomu XVIII/XIX w.

Młochów (pow. Grodzisk Mazowiecki) posiada pałac, pawilon i oranżerię — projektowane przez J. Kubickiego. Budowle są sytuowane w rozległym parku ze stawem. Prace konserwatorskie dotyczyły głównie pałacu, który uzyskał przede wszystkim nowe pokrycie. W r. 1951 został objęty w użytkowanie przez stację hodowli roślin parter budynku, w r. 1952 wykona się część pomieszczeń piętra przez rekonstrukcję eliptycznej klatki schodowej (bocznej). Przywraca się równocześnie rysunek dawnych fasad wg zachowanych fragmentów. Zrekonstruuje się również d. sień kolumnową oraz monumentalnie po-

łożoną centralną klatkę schodową (ryc. 141, 144).

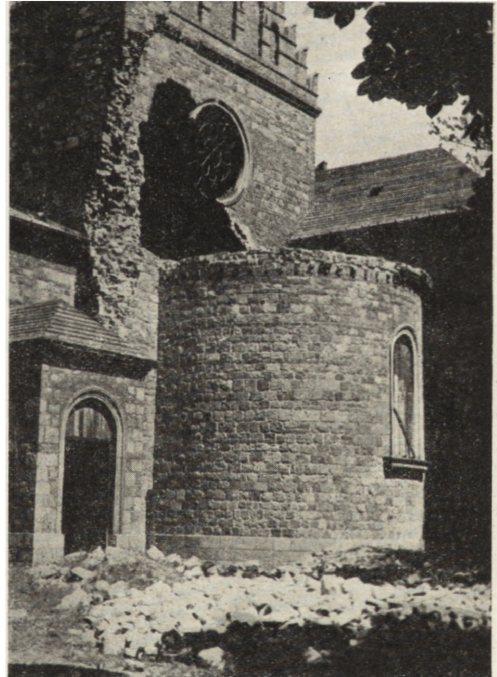
Ryc. 142. Płock — katedra. Fragment odbudowy ściany południowej i kaplicy św. Zygmunta. Stan z r. 1945.

odbudowie romańskiej katedry (ryc. 142), przebudowanej w gotyku, renesansie, klasycyzmie i w pocz. XX w. Zasadnicze prace budowlane były prowadzone w latach 1945—47, a obejmowały odbudowę kaplicy południowej z zasklepieniem i pokryciem, uzupełnienie pokrycia blachą miedzianą apsydy katedry i naw bocznych. Zrekonstruowano i odbudowano w 50% sklepienia nawy głównej oraz naw bocznych, wykonano tynki, a okna uzyskały nowe żelazne ramy, zaszkłone szkłem katedralnym. Rekonstrukcji poddano kompletnie zdewastowany portal wejściowy oraz odrzwia do zakrystii, wewnątrz katedry wyposażono w ławki dębowe (projekty rekonstrukcji wykonał B. Zborowski). Wykonano (w l. 1948—49) remont dachów b. opactwa benedyktyńskiego, w którym poważniejsze prace zamierzone są po ukończeniu badań nad elewacjami zewnętrznymi i od strony dziedzińca, w r. 1953.

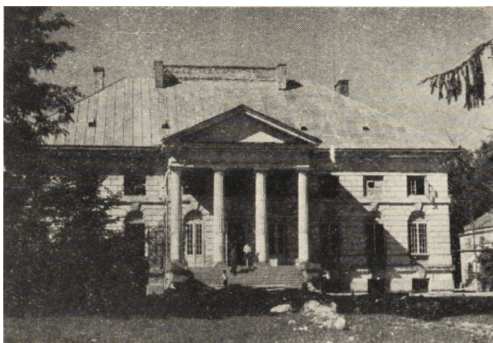
Ryc. 144. Młochów, pow. grodzisko-mazowiecki — pałac z przełomu XVIII/XIX w. Stan z r. 1950.

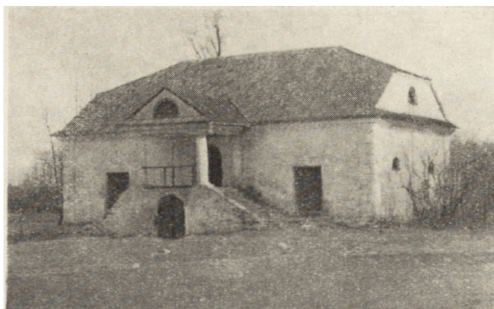
Ryc. 146. Rudno, pow. mińsko-mazowiecki — spichlerz z kolumnienkami z XVIII—XIX w.

3. **Konserwacja budynków podworskich i wiejskich murowanych.** Z pośród zabezpieczonych dworów wymienić należy dwory w miejscowościach: Błędów (budynek z pawilonami), Górzno, Kaski, Głuchy, Zółwin, Łazy, Żelazowa Wola, Tarchomin, plebania w Kłoczewie, Jordanowice, Rudzienko, Kampinos; w większości przypadków pochodzą one z wieku XVIII, niekiedy z poł. XIX w. Prace były wykonywane w latach 1946—1950. Przeprowadzono też remont Zajazdu i Starej Kuźni z pocz. XIX w. w Paprotni, pow. sochaczewski (ryc. 147), kryjąc dach gontem. Wyremontowano także dwa spichrze; w Rudnie XVIII—XIX w. (ryc. 146) i w Górznie, XVIII w. (ryc. 148).

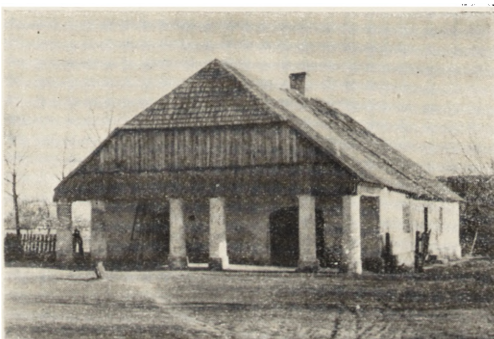
Ryc. 147. Papatnia, pow. sochaczewski — dawna kuźnia, charakterystyczny zabytek polskiego budownictwa z pocz. XIX w. Stan z r. 1949.

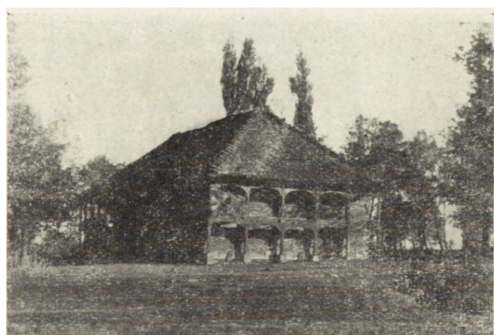
Ryc. 148. Górzno, pow. garwoliński — spichlerz z XVII w., zabytek budownictwa drewnianego, w otoczeniu parku. Stan z 1949 r.

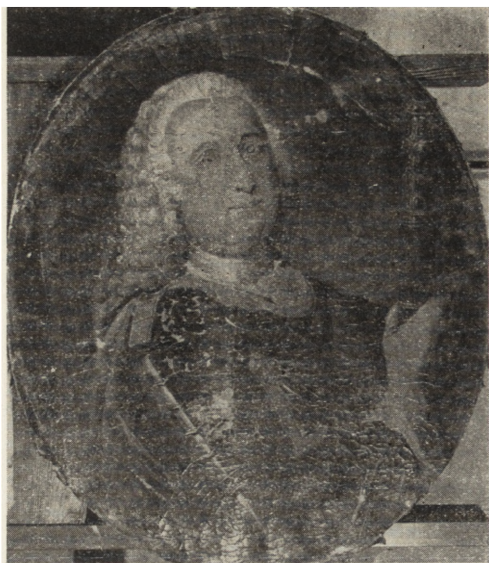
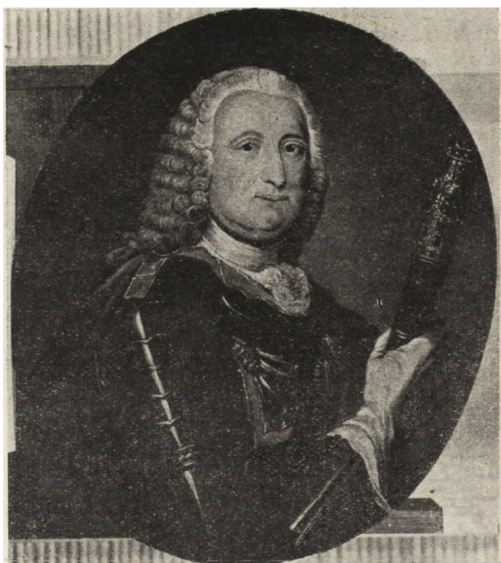
Ryc. 149 i 150. Góra Kalwaria — kościół pobernardyński. Osiemnastowieczny portret fundatora Franciszka Bielińskiego przed i po konserwacji wykonanej w pracowni prof. Marconiego w 1948 r.

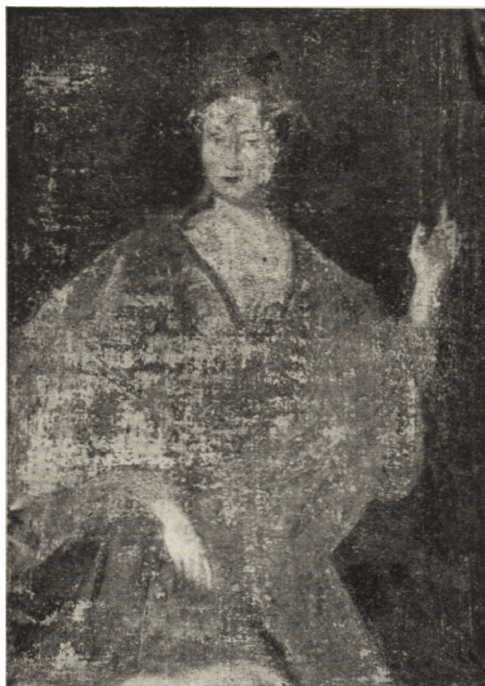
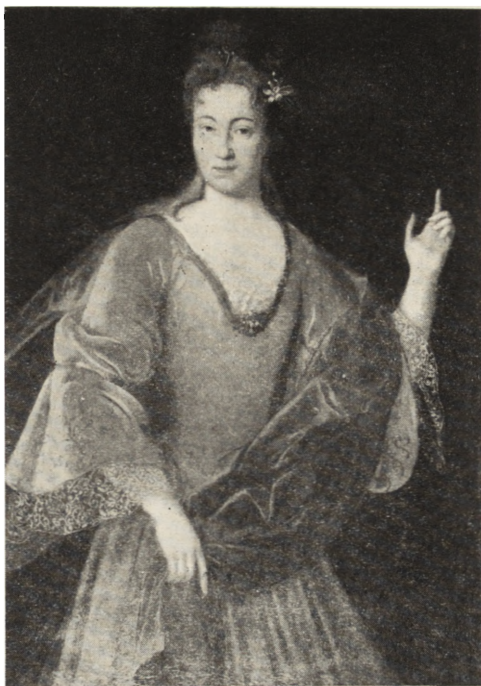
Ryc. 151 i 152. Węgrów — kościół parafialny. Portret fundatorki z I poł. XVIII w. Stan przed i po konserwacji wykonanej w pracowni prof. Marconiego w 1948 r.

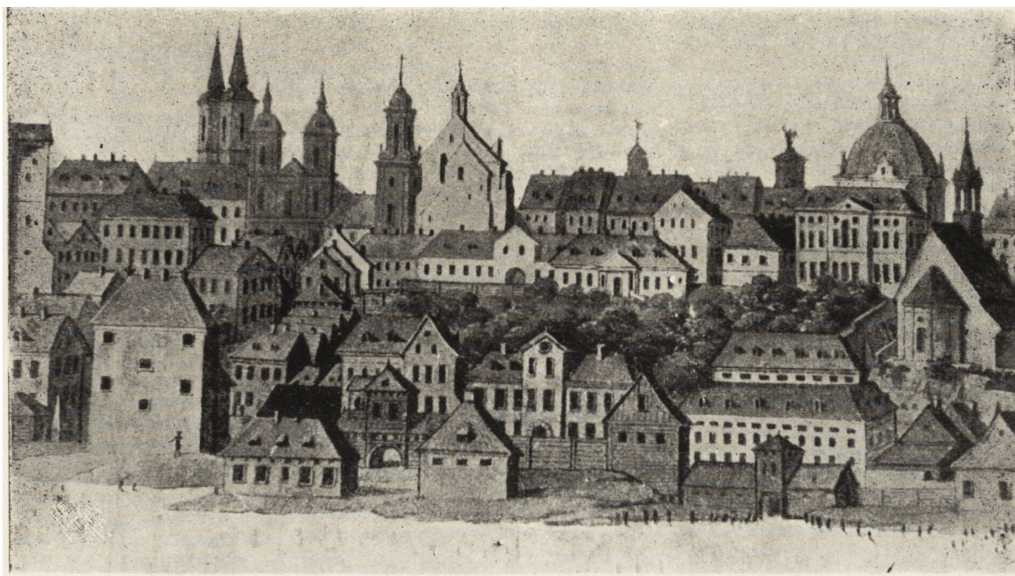
Ryc. 155. Mała Wieś, pow. grójecki — pałac. Fragment malowidła ściennego z końca XVIII w. — panorama Warszawy — po konserwacji w 1950 r.

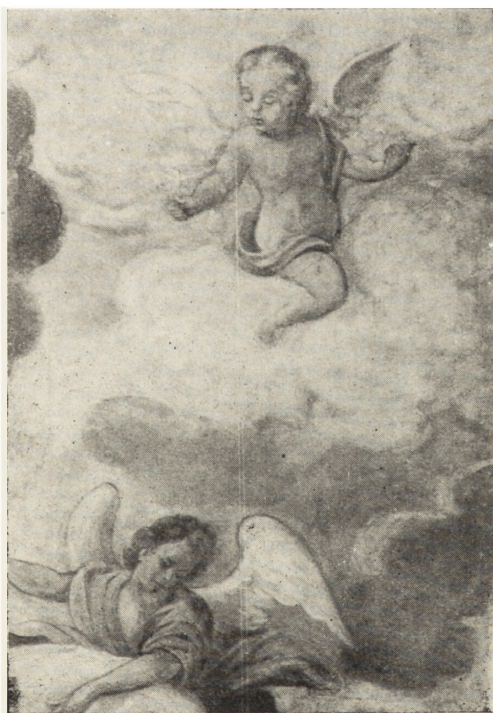
Ryc. 156. Kłoczew, pow. garwoliński — kościół par. Fragment odkrytego fresku z poł. XVIII w.

7. Konserwacja zabytków malarstwa i rzeźby. W roku 1950 zabezpieczono sale z malowidłami ściennymi w Otwocku Wielkim (w. XVIII), a w Jordanowicach k. Grodziska poddany zostaje w roku bieżącym restauracji gabinet z malowidłami ściennymi temperowymi we dworze Mokronowskich (XVIII w.). W roku 1951 odsłonięto fresk w apsydzie kościoła par. w Węgrowie (pocz. XVIII w.). Przeprowadzono konserwację malowideł ściennych w Małej Wsi koło Grójca (z końca XVIII w.; ryc. 155). Odsłonięto z podłogi i malowideł klejowych, sprzed 50 lat, freski w kościele w Kłoczewie z połowy XVIII w. W kościele w Czerniechowie
