## Kościół w Trzęsaczu

Ochrona Zabytków 5/3 (18), 202-203

### KOŚCIÓŁ W TRZĘSACZU

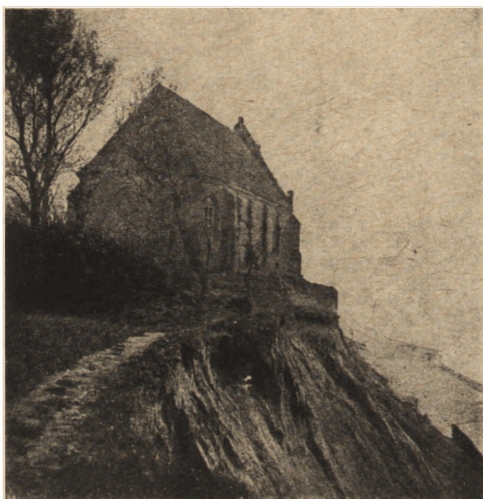
Ryc. 219. Kościół w Trzęsaczu. Stan z r. ok. 1874.

Nie ustawano także w pracach zabezpieczających. Budowane tamy i falochrony miały na celu powstrzymanie kruszącego działania fal. Mimo tych wysiłków trzeba było w r. 1874 kościół zamknąć (ryc. 219). Pierwsze osunięcie się ściany północnej nastąpiło w r. 1900. Dalsze zniszczenie kościoła poszło w szybkim tempie. W roku 1901 oderwała się cała ściana północna a w r. 1903 północna część ściany wschodniej. Do naszych czasów dotrwała już tylko mocno spękana i uszkodzona ściana południowa i niewielki fragment ściany wschodniej (ryc. 220 i 221).

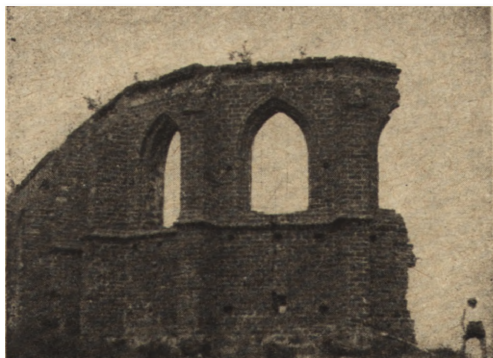
Ryc. 220. Ruiny kościoła w Trzęsaczu. Stan w r. 1952.

Istniejące obecnie resztki murów mają przed sobą zaledwie kilka lat życia. Kilka sztormów wystarczy, by po pięknym gotyckim kościele w Trzemesznie nie pozostało śladu.

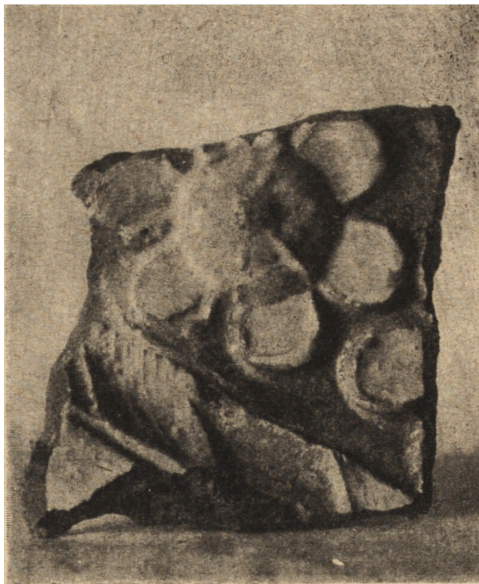
Ryc. 222. Kafel renesansowy odnaleziony na terenie zamku w Ostrogu.

Drugi, późniejszy (ryc. 222) operuje motywem wypukłych rozet o środkowej czę-

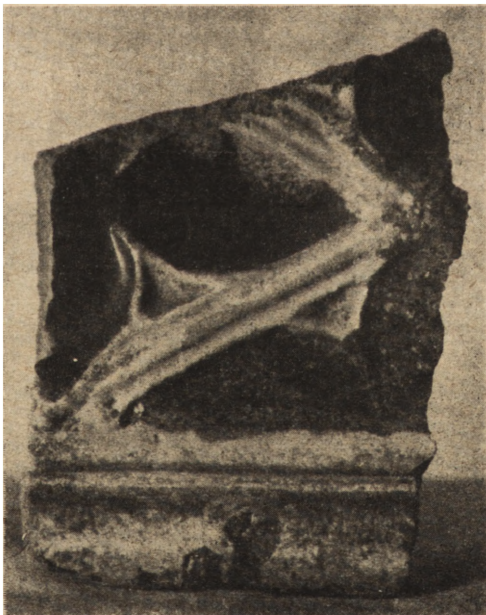
Ryc. 223. Kafel późnogotycki odnaleziony na terenie zamku w Ostrogu.

Wcześniejszy (ryc. 223) czasowo operuje późnogotyckim reliefowym ornamentem typu maswerkowego, tworzącym ozdobny, żółty romb o wewnętrznym polu fioletowym, podczas gdy pozostała powierzchnia kafła jest niebieska. Silnie wypukłe brzegi pokrywa polewa żółta i zielona. Przy jed-
