Domy podcieniowe w Pruchniku

Ochrona Zabytków 6/4 (23), 206-210

1953

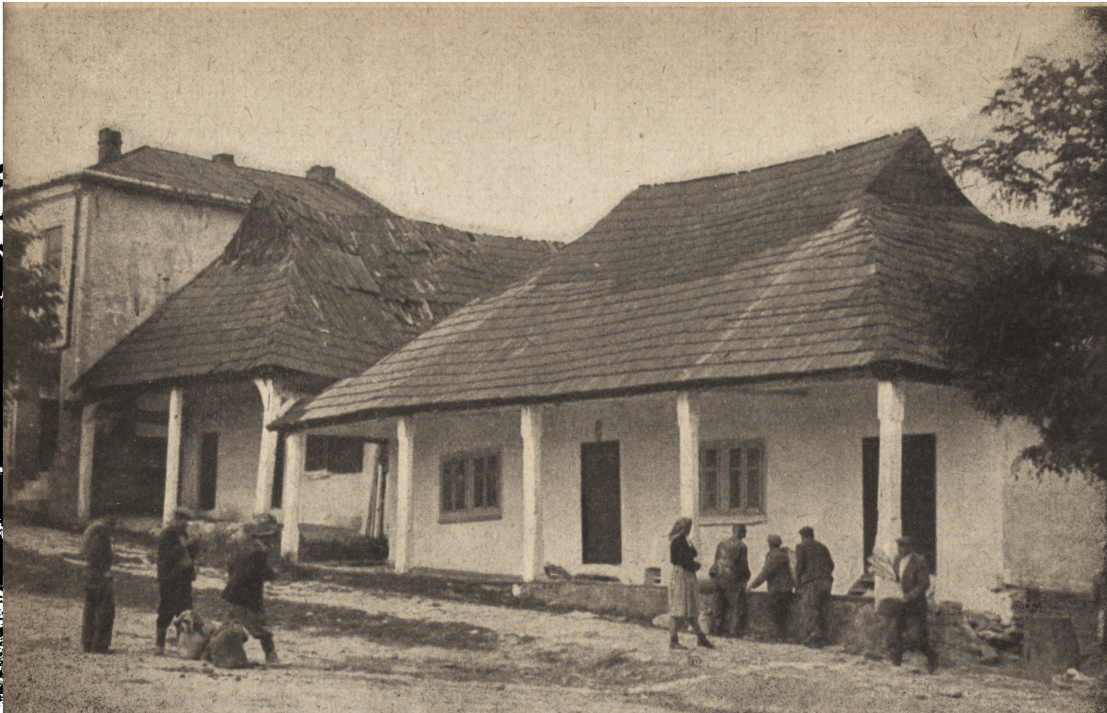
Ryc. 255. Pruchnik — widok wschodniej pierzei rynkowej. Stan obecny.

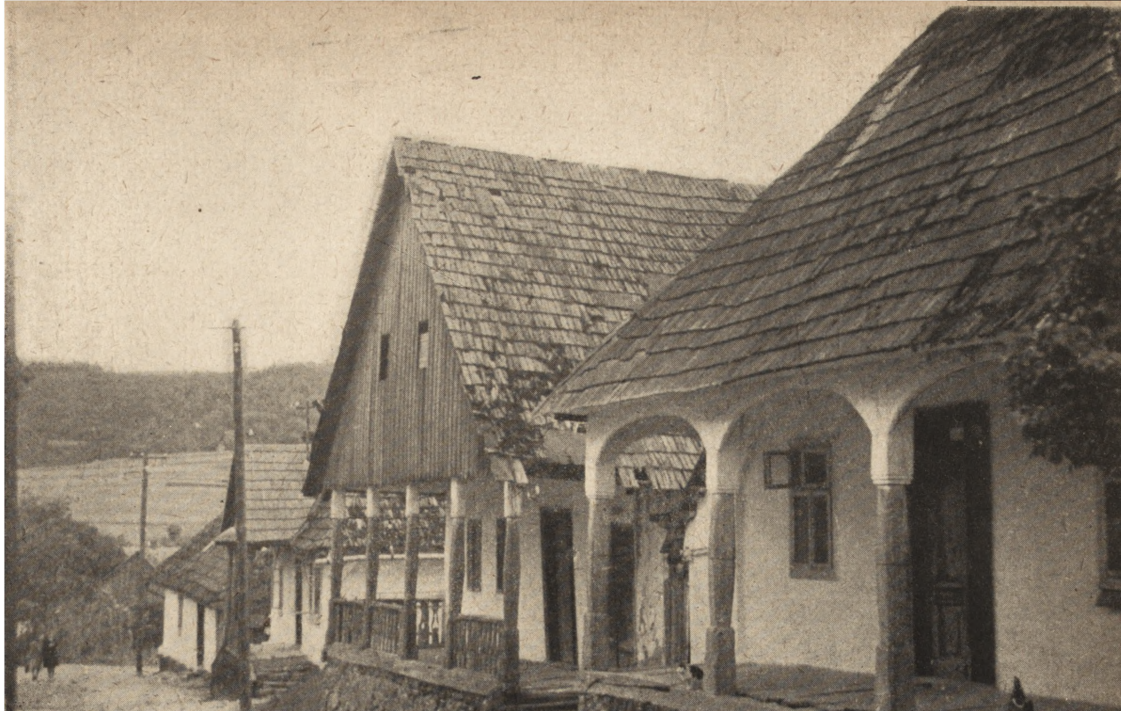
Ryc. 256. Podcienia przy zachodniej pierzei Rynku (fot. z 1952 r.).

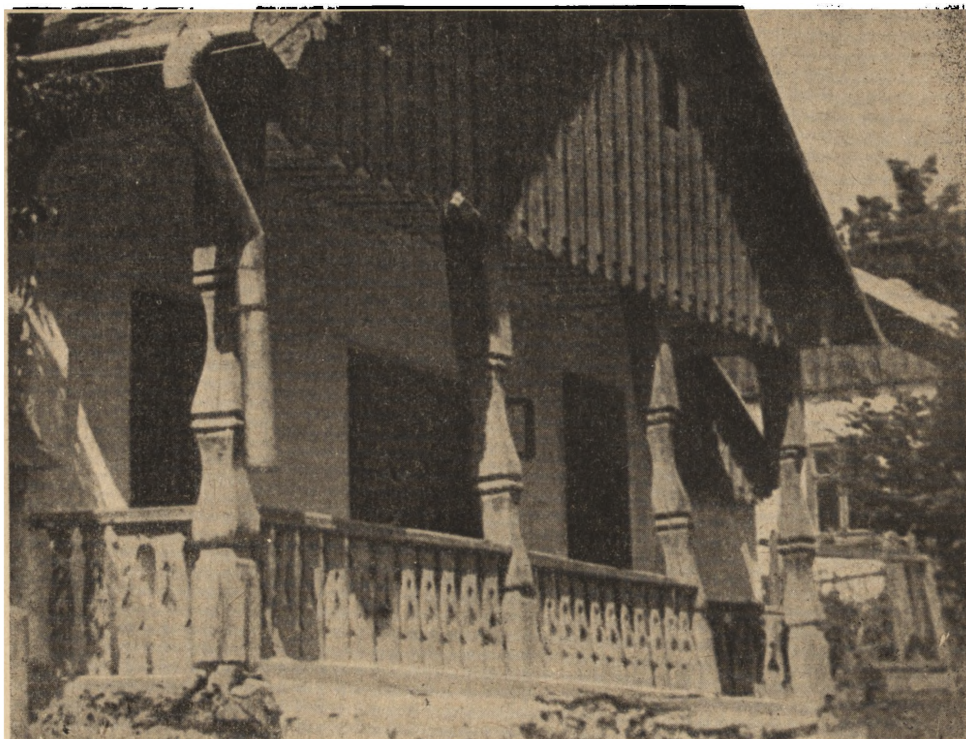
Ryc. 257. Dom podcieniowy przy ul. Kańczudzkiej (fot. z 1952 r.).

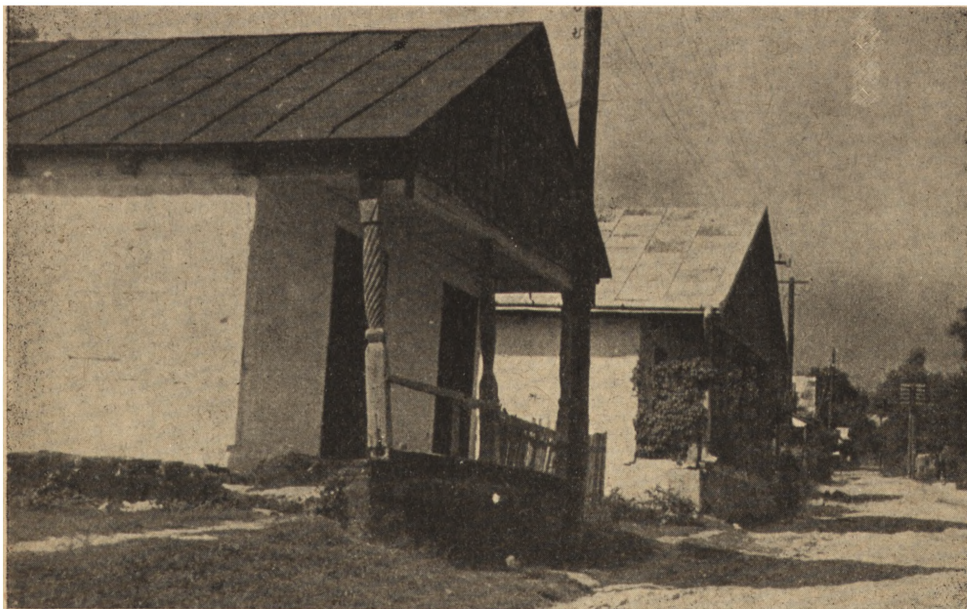
Ryc. 258. Ulica z domami podcieniowymi (fot. z 1952 r.).

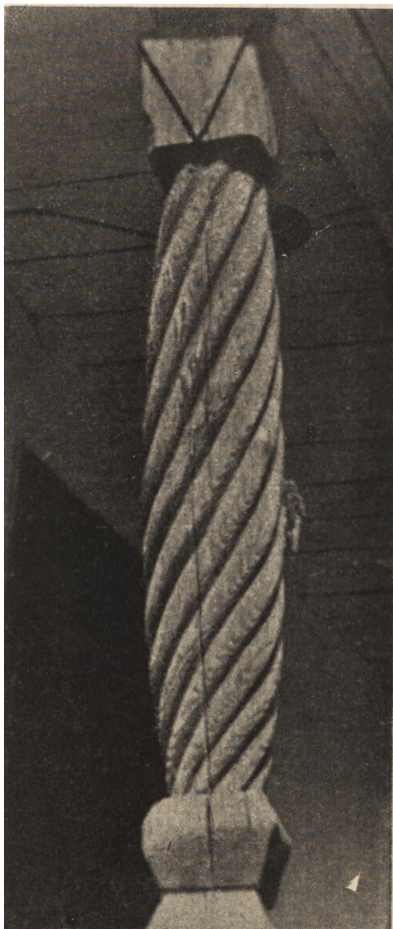
Ryc. 259. Słup z podcieni Rynku.

Podcienia drewnianych domów pruchnickich posiadają interesujące, — niekiedy piękne — motywy zdobnicze. Ukośnie żłobkowane słupy domów podcieniowych w rynku i w ulicy Kańczudzkiej, kraty nadślupia „ganków wpuszcza-

Główce słupów, kostki, przewiązania, owalne lub faliste podcięcia mieczy wykazują pokrewieństwo z elementami ósmnasto- i dziewiętnastowiecznej architektury monumentalnej, pomimo ciekawych i oryginalnych przeobrażeń, spowodowanych koniecznością przystosowania form zdobniczych do materiału i techniki oraz swoistym ujęciem przetwórczym ludowego cieśli małomiasteczkowego. Indywidualny smak artystyczny cieśli przejawia się też w ozdobnych wykrojach desek balustrad i szalowanych fasad szczytów.
