Ochrona Zabytków 6/4 (23), 240-244

KRONIKA

PRACE KONSERWATORSKIE

WOJEWÓDZTWO RZESZOWSKIE

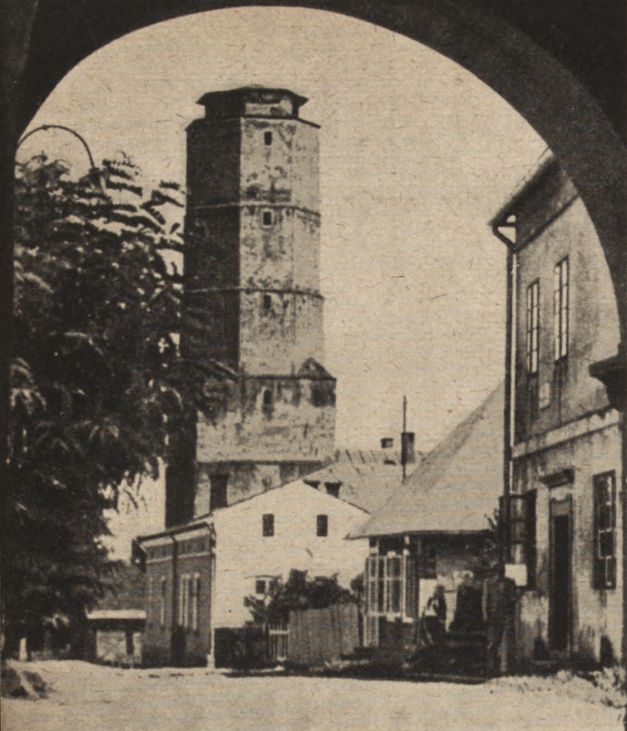
Ryc. 297. Biecz, pow. gorlicki — wieża ratuszowa przed konserwacją.

Biecz — ratusz. W ramach projektu rozbudowy ratusza i adaptacji do potrzeb Prezydium M.R.N. wybudowano w stanie surowym klatkę schodową po rozebraniu dobudówki austriackiej pochodzącej z pocz. XIX w. W latach 1950—53 wykonano nowy hełm na wieży ratuszowej. Poprzedni, pochodzący z 1709 r. spłonął w 1904 r. i odbudowany został na podstawie posiadanych fotografii. Hełm wysokości 13 m. został pokryty podwójnie gontem impregnowanym, z wyjątkiem daszku nad latarnią, który pokryto blachą miedzianą. Całość ma znaczną wysokość, sama bowiem wieża ma wys. 40 m. Dalsza odbudowa ratusza będzie prowadzona z kredytów Prezydium Rady Ministrów — Zespół II wg projektu opracowywanego przez Pracownię Konserwacji Zabytków w Warszawie.

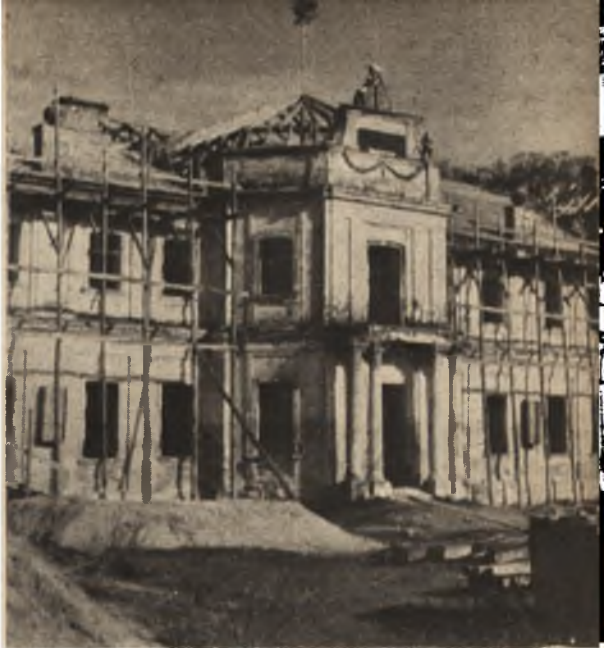
Ryc. 299. Narol, pow. lubaczowski — elewacja frontowa pałacu po odbudowie więźby dachowej. Stan z r. 1952.

Narol—pałac z 1786 r. wybudowany na planie podkowy, zniszczony w 1946 r. w czasie działalności ukraińsko-faszystowskich band dywersyjnych jest odbudowywany od r. 1951. W ciągu 2-ech lat odgruzowano budynek, przemurowano spękane i nadwyrężone ściany, założono na koronie murów wieniec żelbetowy, pokryto dachami pawilon główny i jeden boczny.

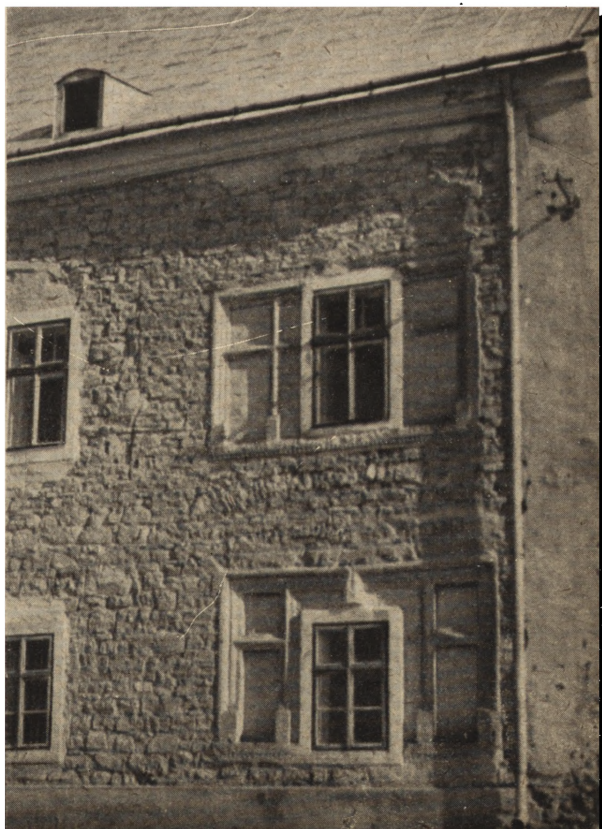
Ryc. 300. Sanok — fragment zamku ze zrekonstruowanymi oknami renesansowymi.

Sanok — zamek. Zrekonstruowano na podstawie zachowanych fragmentów dwa okna renesansowe oraz wzmocniono wzgórze, na którym stoi zamek przez zabetonowanie wyrw.

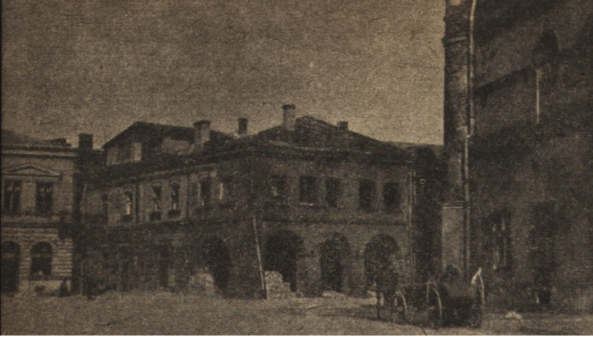
Ryc. 301. Jarosław — kamienica Rynek 15 w czasie robót konserwatorskich w 1952 r.

Jarosław — dom podcieniowy Rynek 15. Jedyne zachowany budynek o typowej dla Jarosławia zabudowie, posiadający podcienia i „wiatę“ (wewnętrzny dziedziniec). W latach 1951—53 wzmocniono fundamenty przez wybudowanie łąków na ławach żelbetowych, przemurowano ściany wewnętrzne i sklepienia, obniżono ścianę ogniową o około 6-iu metrów, przez co odsłonięto utopioną w dachach latarnię nad „wiatą“. Obecnie budynek przejęty

przez Przedsiębiorstwo Skupu Surowców Włókienniczych jest nadal odbudowywany z kredytów własnych użytkownika.
