J. Kozanecki

Województwo bydgoskie (1952-1955)

Ochrona Zabytków 8/3 (30), 204-209

WOJEWÓDZTWO BYDGOSKIE
(1952—1955)

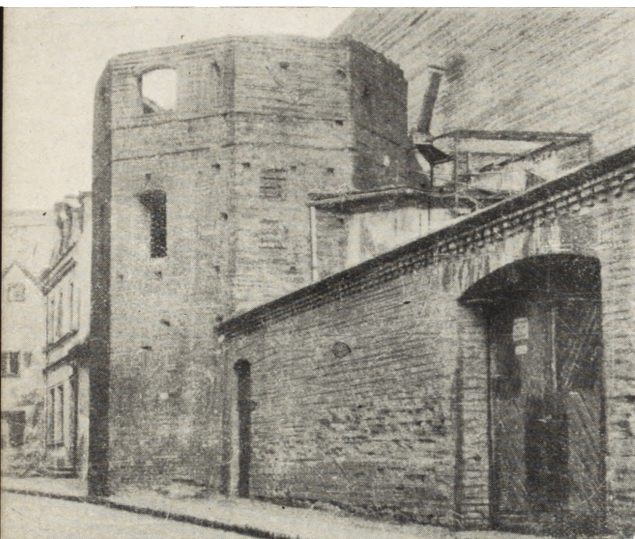
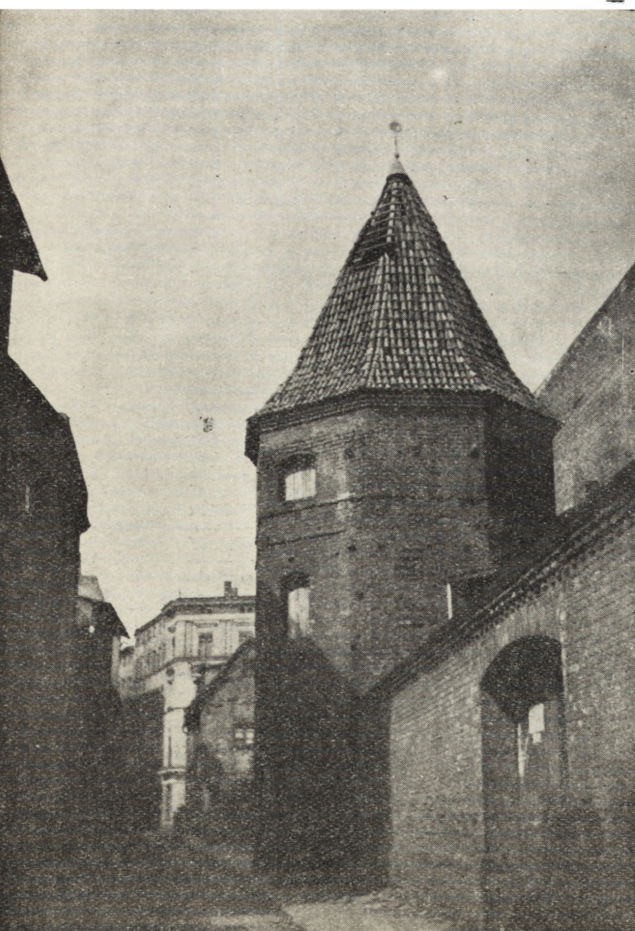
Ryc. 167—168. Toruń — Baszta „Monstrancja”. Stan sprzed i po konserwacji.

Przy ośmiobocznej baszcie obronnej „Monstrancja” położonej przy ul. Podmurnej przeprowadzono prace zabezpieczające, wyrównano koronę murów i pokryto dachem namiotowym (ryc. 167 i 168). Na szczególną uwagę zasługuje również praca przeprowadzona przy rekonstrukcji „Danskera” należącego do zabudowań zamku krzyżackiego z XIV w., położonego nad brzegiem Wisły na pograniczu dawnego Starego i Nowego miasta (ryc. 169 i 170). Z zamku najlepiej zachował się i przetrwał do naszych czasów tzw. „Dansker” w kształcie wieży połączonej z zamkiem gankiem krytym opartym na sklepieniu łuku. Rekonstrukcję tę oparto na istniejących śladach dawniejszych form architektonicznych obiektu¹. Przeprowadzono także remonty przy Mysiej Wieży w Kruszwicy oraz przy ratuszowej wieży w Zninie.

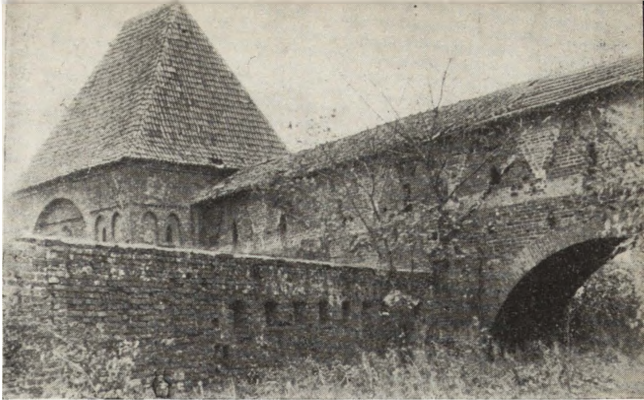
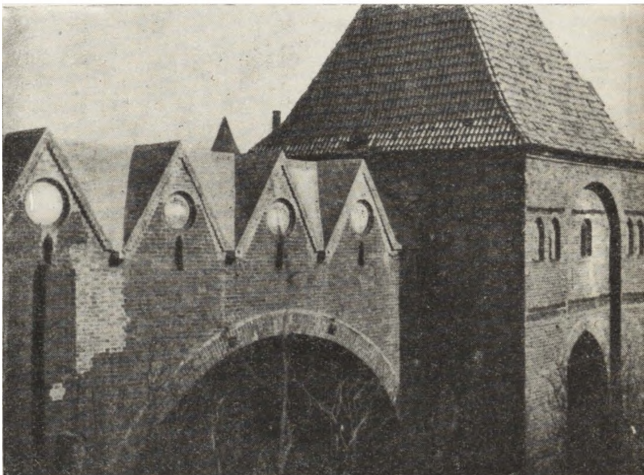
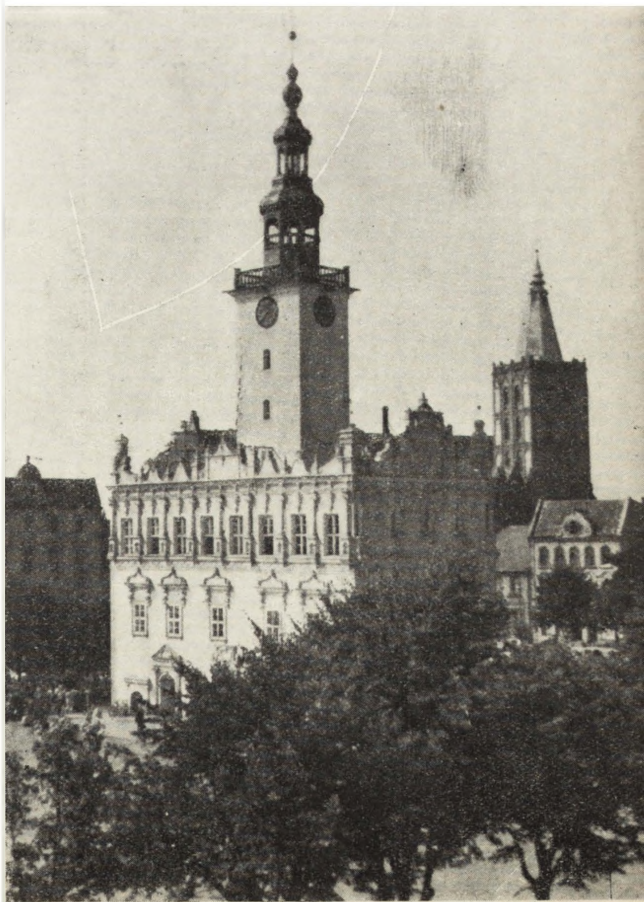
Ryc. 171. Chełmno — Ratusz.

3. Miejskie budownictwo reprezentacyjne i użyteczności publicznej. Chełmno — Ratusz renesansowy. Budowla z XVI w z cegły, otynkowana, na planie prostokąta, zwieńczona piękną attyką renesansową. Od strony wschodniej wieża, w narożnikach cztery wieżyczki, każda o odmiennym kształcie i wysokości. Zabytek ten ulega ostatnio stale postępującemu zniszczeniu, wobec czego opracowuje się dokumentację techniczną na kapitalny remont obiektu; na razie przeprowadza się tutaj prace zabezpieczające przy spękany narożniku północno-wschodnim (ryc. 171).

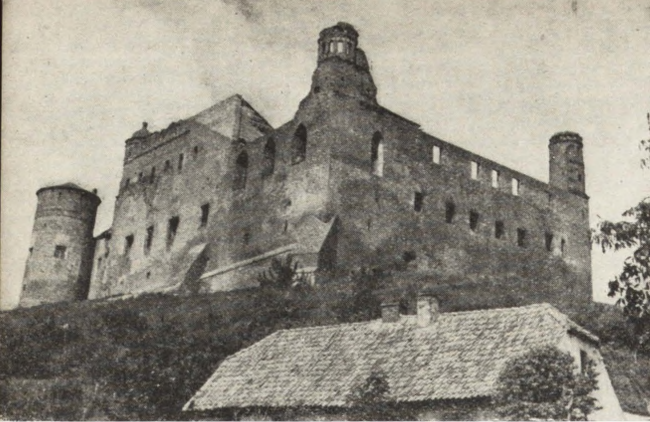
Ryc. 172. Ruiny zamku w Golubiu.

Golub, pow. wąbrzeski. Zamek założony przez Krzyżaków ok. roku 1300, położony na wzgórzu na północny zachód od miasta. Zbudowany w czworobok z dziedzińcem pośrodku. Zamek przebudowany w 1623 roku przez Annę Wazównę otrzymuje charakter renesansowy (attyka). Prawie do połowy XIX w. zamek zachowany był w dobrym stanie, dopiero w roku 1842 zawaliła się attyka skrzydła wschodniego, co spowodowało zawalenie się wszystkich sklepień aż do piwnic. Zamek golubski przewidziany jest do całkowitej odbudowy. (Wykonano już inwentaryzację całości wraz z otaczającym terenem oraz dokumentację historyczno-naukową). W latach 1952—54 przeprowadzono prace zabezpieczające przy połudn.-zach. części zamku. W roku 1954 P. K. Z. w Toruniu opracowały projekt wstępny odbudowy całości. W opracowaniu jest dokumentacja techniczna skrzydła zachodniego i południowego (ryc. 172).

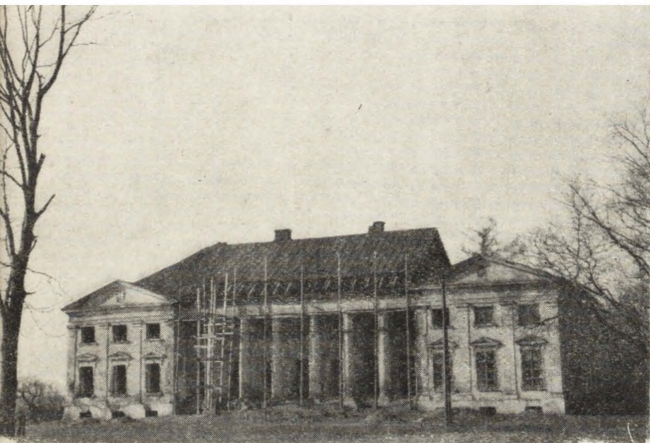
Ryc. 173. Kikół-palac w czasie prac konserwatorskich w r. 1955.

Kikół, pow. lipnowski. Pałac z II połowy XVIII wieku niegdyś własność Zboińskich, Piwnickich, Nałęczów. W roku 1952/3 została zabezpieczona prawa strona pałacu. Nad salą sejmikową został założony na murach wieniec żelbetowy i strop,

oraz podciąg nad kolumnadą od frontu, której również groziło runięcie. W bieżącym roku pokryto płaski dach nad salą sejmikową papą i wysmarowano lepikiem, jako tymczasowe zabezpieczenie dachu. Wojewódzki Konserwator Zabytków czyni usilne staranie zdobycia kredytów na całkowitą odbudowę i przekazanie jej na cele kulturalno-oświatowe (ryc. 173).

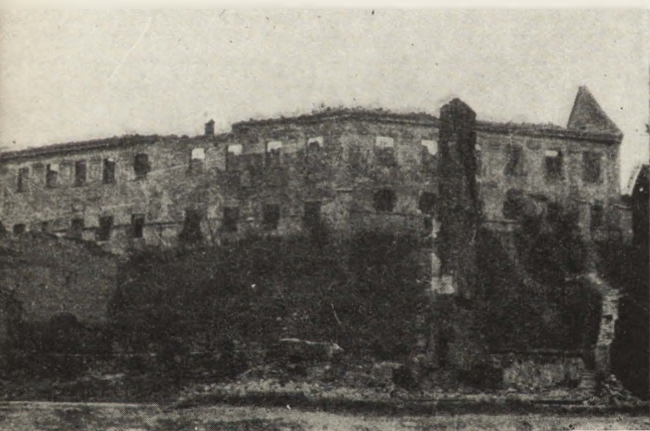
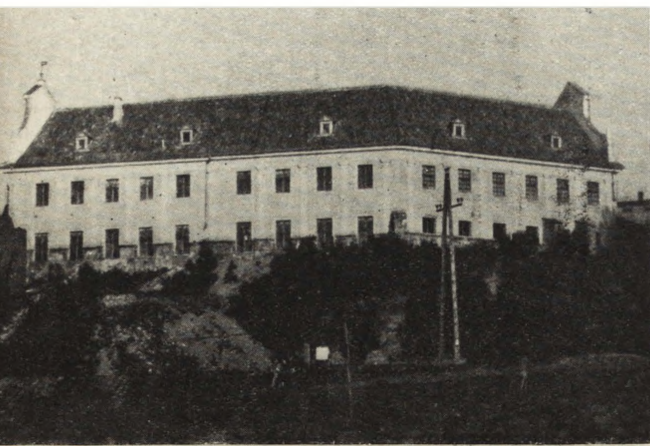
Ryc. 174—175. Grudziądz — d. klasztor benedyktynek — widok od strony Wisły. Stan przed i po odbudowie.

Grudziądz — Pałac „Opatek“ wraz z zabudowaniami klasztorными benedyktynek. Czas powstania klasztoru przypada na wiek XVII, przebudowy i powiększenie na wiek XVIII. Od roku 1952 do 1954 prowadzono odbudowę obiektu doprowadzając ją do stanu surowego. Prace wykończeniowe kontynuuje obecnie Muzeum Pomorskie jako przyszły użytkownik (ryc. 174—175).

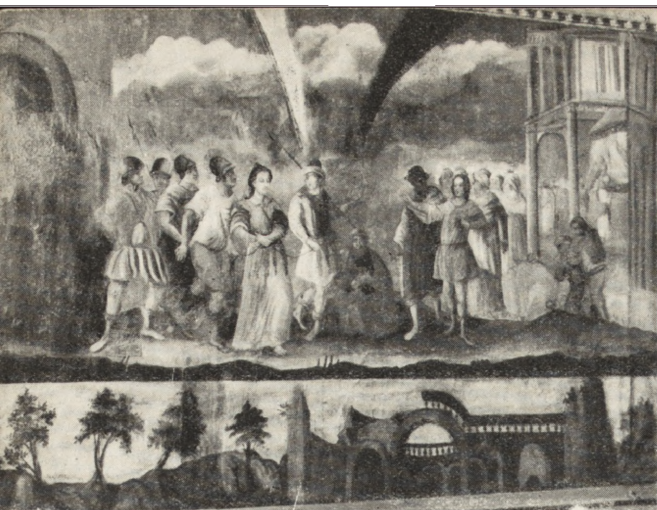
Ryc. 178. Chełmno — fragment malowideł ściennych w ratuszu.

Chełmno — Ratusz. Przeprowadzono konserwację malowideł z sali sądowej w ratuszu poch. z 1743 r. (sygn. Jan Roszkowski). Malowidła pokrywają ściany i sklepienie sali, wyobrażają sceny biblijne związane z funkcją sądową (ryc. 178).

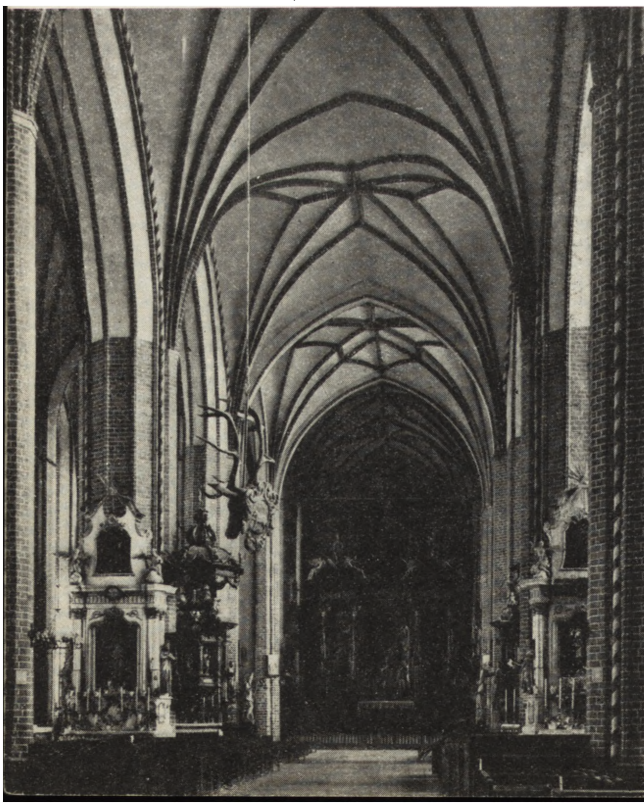
Ryc. 179. Chełmża — kolegiata. Widok wnętrza na ołtarz główny.

Chełmża — kościół pokatedralny p. w. św. Trójcy. Budowla gotycka, halowa, trójnawowa z nietynkowaną cegły. Po pożarze spowodowanym przez uderzenie piorunu, wypalone mury zabezpieczono przez założenie prowizorycznego dachu. W roku 1953 w toku prac konserwatorskich ukończono 3 balkony chóru, oczyszczono ściany i doprowadzono kościół do stanu użyteczności (ryc. 179).
