# M. Szymański

## Cenny zabytek architektury drewnianej na Ziemi Śląskiej

Ochrona Zabytków 9/3 (34), 191-193

1956

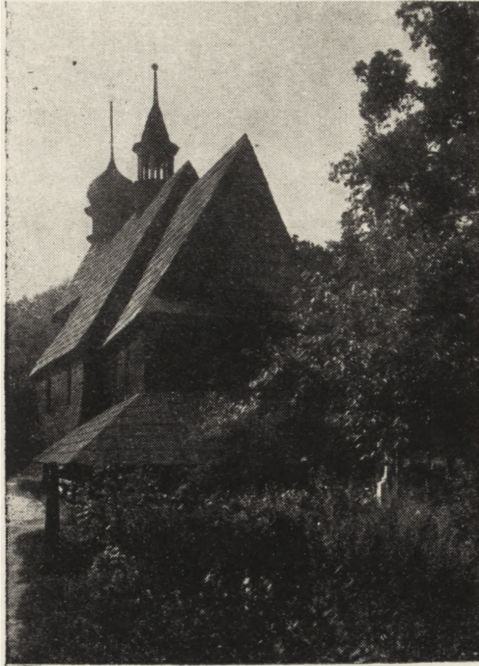
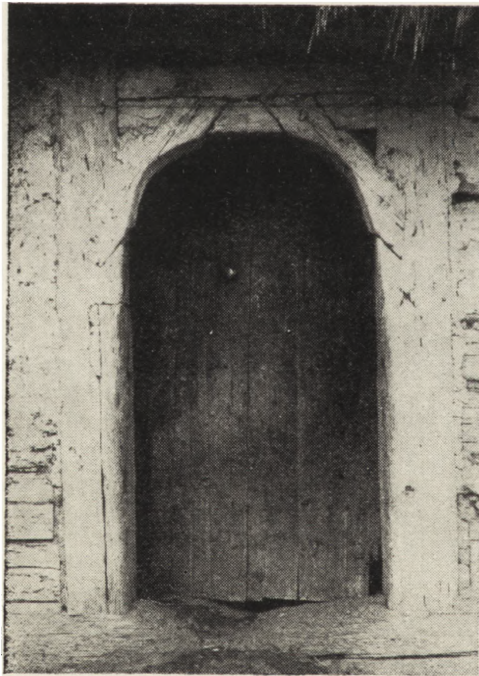
Ryc. 198 i 199. Kościół w Pniowie (pow. gliwicki) — widok zewnętrzny i wejście do kościoła.

Rejestrując stan kościołka filialnego p.w.św. Wacława w Pniowie na dzień 23 lutego br.<sup>3</sup> należy stwierdzić, iż pożar dotknął cały obiekt. Największemu zniszczeniu uległa wieża, z której ocalały uszkodzone elementy konstrukcyjne. Ściany zrębu kościoła zachowały się do wysokości gzymsu koronującego, lecz w stanie b. złym, na skutek przepalenia żarem od wnętrza poszczególnych bali. Nie uległa dewastacji jedynie konstrukcja ścian wraz z szalowaniem ich od zewnątrz gontem od strony wschodniej i południowej. Najlepiej zachowało się prezbiterium i zakrystia kościelna, z wyjątkiem naruszenia wartości technicznej podwaliny i części belek dolnych. Zniszczeniu uległy również soboty, otaczające ongiś budowlę od zewnątrz, z wyjątkiem fragmentów od strony północnej i wschodniej. Nad całym obiektem uległy zniszczeniu dachy i stropy, co ma szczególne znaczenie, gdy przypomnimy, że stropy te posiadały cenną polichromię. Mając na uwadze zniszczenie kościołka w Chechle w roku 1949 — ponieśliśmy obecnie szczególnie dotkliwą stratę, zwłaszcza ze względu na zaprzepaszczenie drugiej już polichromii śląskiej (z pocz. XVI w.). W czasie pożaru uległo zagładzie również wyposażenie wnętrza m. in. ołtarz główny, zachowało się ledwie urządzenie zakrystii m. in. szafa do paramentów i ornat z XVIII w.

Kościół w Pniowie był najstarszym dotrwałym do naszych czasów kościołkiem śląskim. Cechuje go wieża (późniejsza) od zachodu, wprowadzona pod wspólny wysokością dach nawy, chór zamknięty w prostokacie, oraz soboty obejmujące część zewnętrzną prezbiterium. Należy podnieść, iż hełm wieży posiadał wyraźne znamiona barokowe. Drzwi wejściowe kościołka w Pniowie, stanowią prosty przykład przeniesiony jakby żywcem z chaty regionów górskich.
