## Dom klasycystyczny przy ul. Józefa 21 na Kazimierzu w Krakowie

Ochrona Zabytków 9/4 (35), 235-241

1956

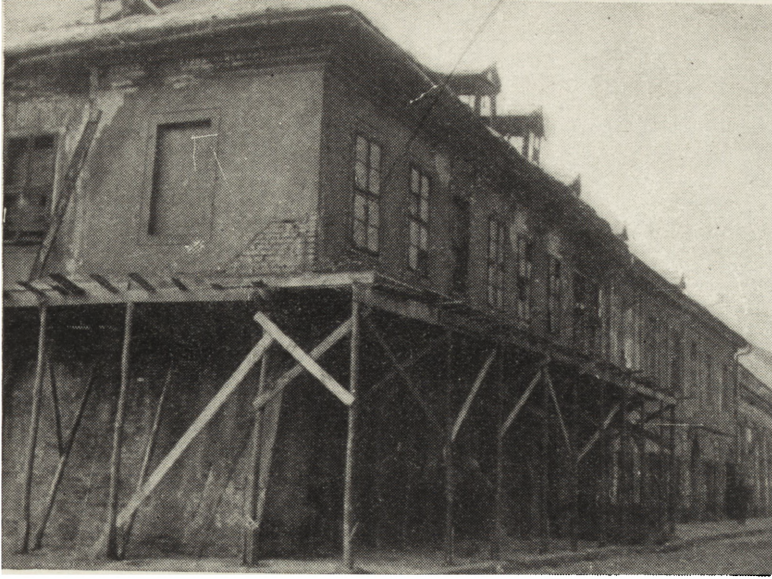
Ryc. 241. Część narożna i fasada domu od strony ul. Józefa. Stan z r. 1952/53 (przed restauracją).

W 1952 r., w chwili podjęcia decyzji o restauracji, dom przedstawiał się jako wieloosiowy piętrowy blok (ryc. 241 i 242), pozornie jednolity; analiza planów uzyskanych inwentaryzacją pomiarową sugerowała jednak, że jednolitość ta jest pozorna i że budynek składa się w rzeczywistości z dwóch zestawionych z sobą domów. Wskazywał na to układ wnętrza i ich architektoniczne ukształtowanie, a także różnice w konstrukcjach dachowych nad dwoma częściami budynku. Część narożna, wzniesiona na planie

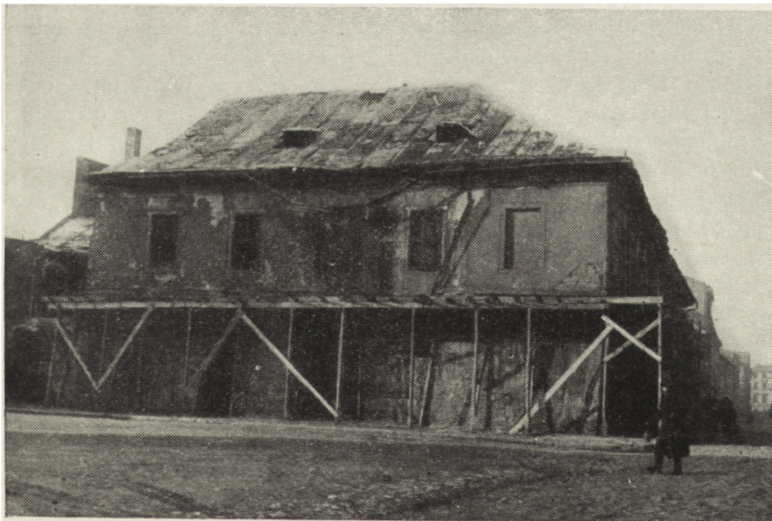
Ryc. 242. Fasada domu od strony ul. Wąskiej. Stan z r. 1952/53 (przed restauracją).

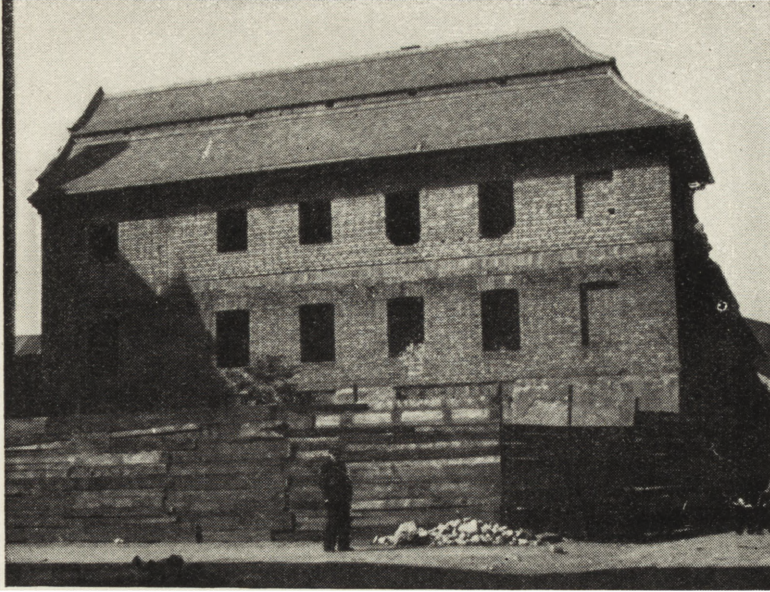
Ryc. 244. Fasada od strony ul. Wąskiej, stan po odbudowie i rekonstrukcji, sierpień 1955 r.

Wedle (zrealizowanego już) nowego projektu zewnętrzną bryłę budynku usiłowano rozbić zgodnie z przekazami archiwalnymi, rekonstruuując drugie piętro nad częścią narożną, czyli dawnym domem nr 111. Część ta otrzymała trójspadowy dach łamany polski, kryty holenderką; było to rozwiązanie poprawne pod względem konserwatorskim, gdyż — jak wspomniano — archiwalne rysunki projektowe nie zanotowały tu definitywnie formy dachu. Część druga, dawny dom nr 112, pozostała jednopiętrowa zgodnie ze stanem pierwotnym i przekazami archiwalnymi — z tym jednak, że stwierdzony dokumentarnie dach dwuspadowy z jedną lukarną o wykroju odcinka koła

zastąpiono w obecnej realizacji dachem łamanym z trzema lukarnami prostokątnymi. Rozwiązanie takie umotywowane jest chęcią zwiększenia metrażu użytkowego poddasza i zapewnienia mieszczącym się tam wnętrzom magazynowym wystarczającego oświetlenia.
