## Pałac w Horyńcu

Ochrona Zabytków 10/2 (37), 145-146

## PAŁAC W HORYŃCU\*

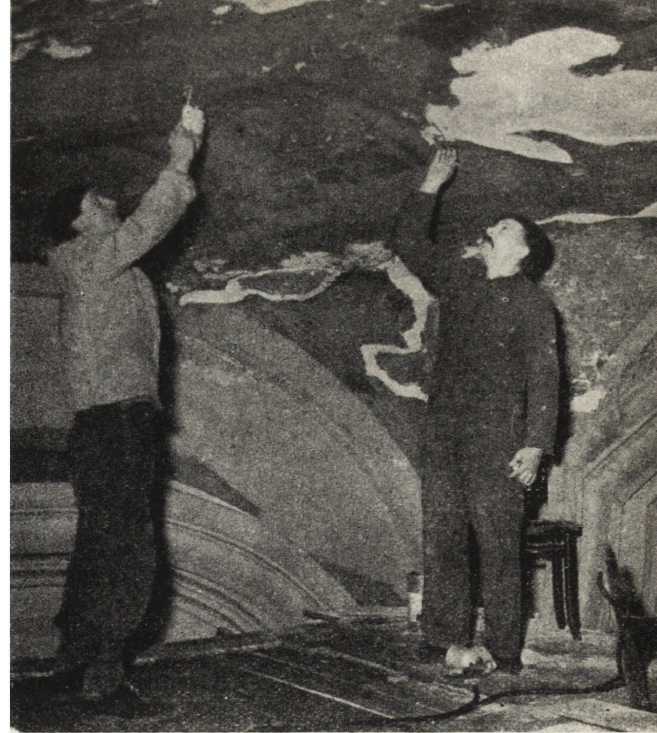
Ryc. 176. Praga — kościół św. Mikołusza. Zwilżanie tynku natryskami z emulsji wapiennej umacniającej podkład przed rozpoczęciem konserwacji uszkodzonych fresków.

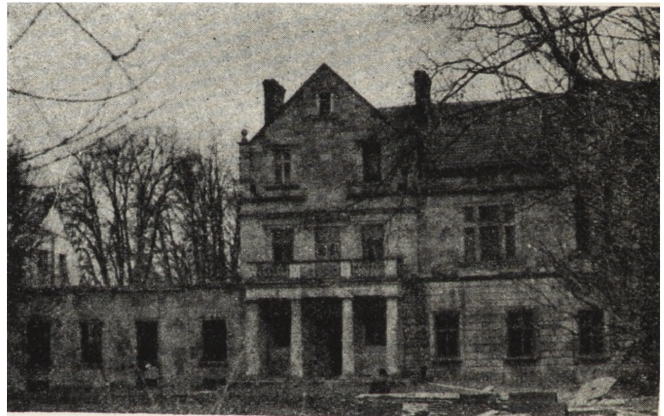
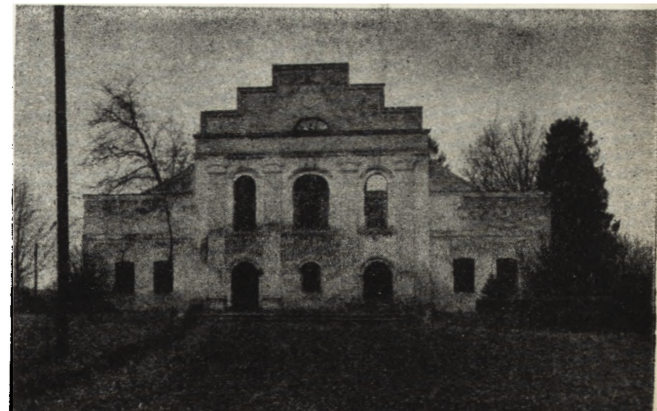
Ryc. 177 i 178. Horyniec, pow. łubaczowski — fragment elewacji zachodniej pałacu i gmach teatru (poniżej).

Pałac murywany jest z cegły oraz dzikiego kamienia i ciosu, tynkowany, o elewacjach częściowo pokrytych okładziną kamienną. Jest on po większej części podpiwniczony; część sklepień piwnicznych jest zapadnięta z powodu osłabienia fundamentów oraz zarysowania murów piwnic.

W obecnym stanie rzeczy konieczne jest zabezpieczenie i odbudowanie północnego skrzydła pałacu, które wypalone, grozi zupełnym zrujnowaniem, bądź też może zostać rozebrane. Należałoby też rozważyć sprawę słabych fundamentów, widocznie przecięzionych i nieobliczonych na to, by dźwigać oprócz pierwotnych parterów i pięterka w części portykowej również dodatkowe nadbudówki Talowskiego. Ponadto zabytkowy budynek teatru wymaga również zabezpieczenia (wzniesienie dachu, wzmocnienie murów).
