## Wzmocnienie murów części zamku górnego w Niedzicy

Ochrona Zabytków 10/4 (39), 221-227

## WZMOCNIENIE MURÓW CZĘŚCI ZAMKU GÓRNEGO W NIEDZICY

WŁADYSŁAW BORUSIEWICZ

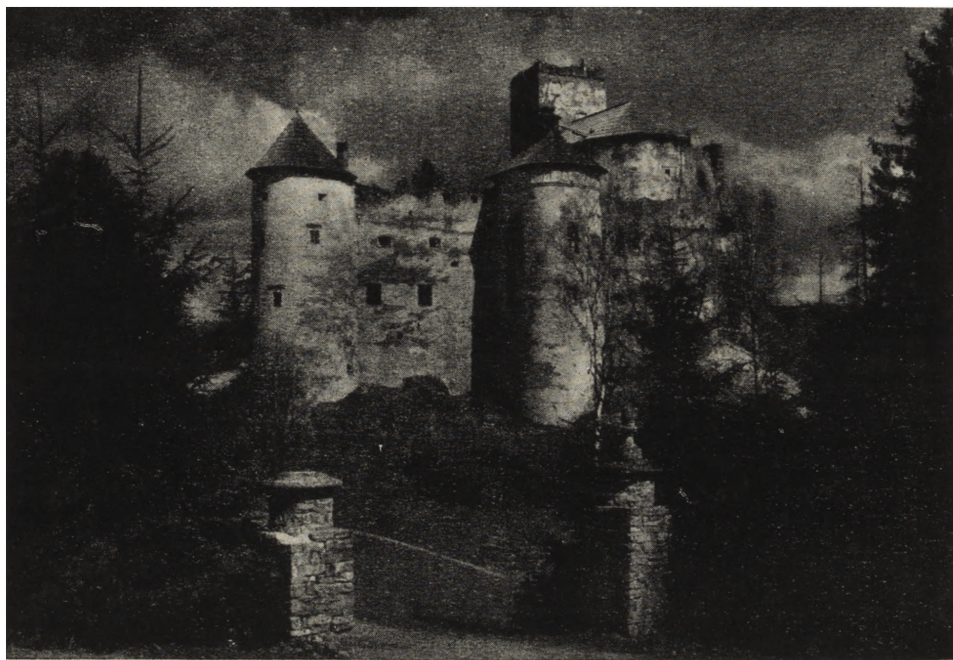
Ryc. 252. Ogólny widok zamku w Niedzicy.

W początku XVII w. zamek uległ przebudowie. Obecnie z epoki gotyckiej pozostały ruiny zamku górnego z wieżą obronną, położone od strony północno-wschodniej oraz dobrze zachowany, przerobiony w okresie renesansu zamek dolny, położony od strony południowo-zachodniej (ryc. 252).

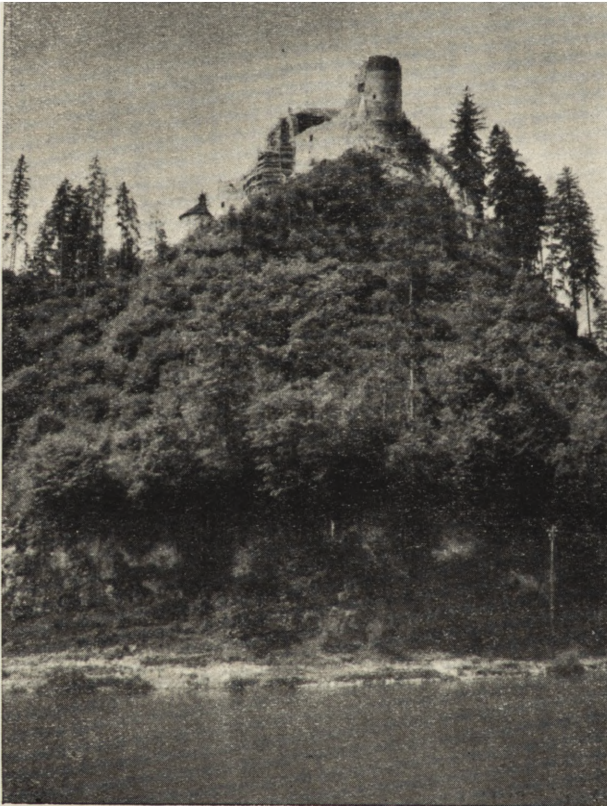
Ryc. 254. Ogólny widok ruin zamku w Niedzicy.

Czas, brak należytej konserwacji i bezpośrednie działanie wpływów atmosferycznych spowodowały poważne nadwątlenie struktury murów zanku górnego, tak że część ich runęła (ryc. 254-5). Wieża obronna i część przywieżowa ulegają również spękanii. Ustalenie, w jakim czasie powstały rysy, nie jest możliwe.

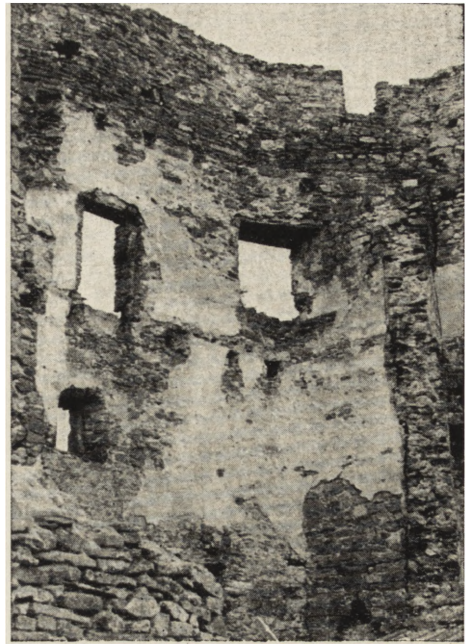
Ryc. 255. Mury baszty zamku górnego.

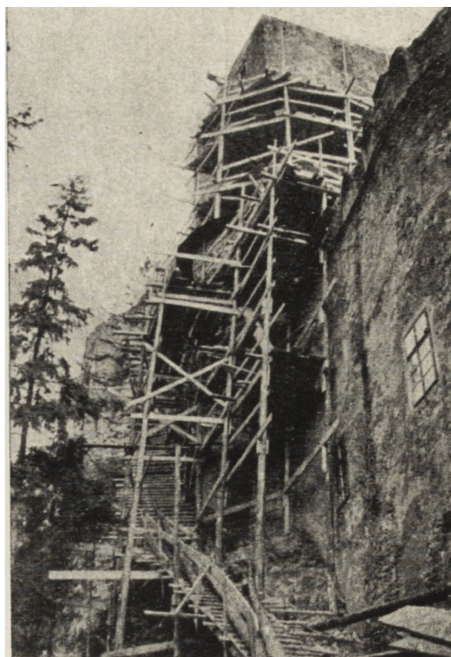
Ryc. 259. Prace przy zakładaniu opaski żelbetowej

W celu zabezpieczenia betonu opaski od pęknięcia wzdłuż wysokości przewidziano strzemiona konstrukcyjne o  $\varnothing$  6 mm umieszczone co 50 cm (ryc. 259).

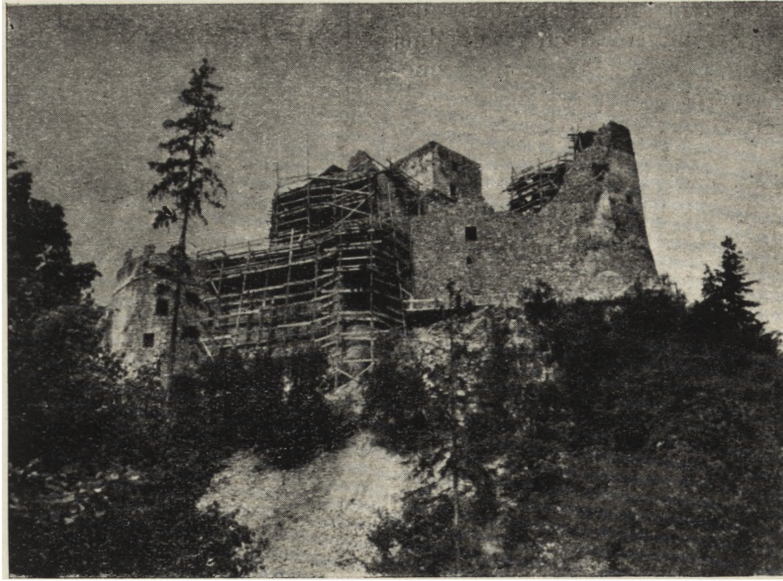
Ryc. 261. Roboty konserwatorskie przy górnym zamku.

3. Pod względem wykonawczym konstrukcja ta nie przedstawiała większych komplikacji; jedyną trudnością było przeprowadzenie robót od strony wieży, gdzie teren stromo opada (ryc. 261).
4. Zastosowanie opaski żelbetowej, przebiegającej na zewnątrz w niczym nie zakłóca użyteczności izb.

Rys. 261 ilustruje fragment robót konserwatorskich zamku górnego. Można tu zorientować się w jak trudnych warunkach prace te są prowadzone.
