## Neogotycki zameczek w Opinogórze : zarys historii i odbudowa

Ochrona Zabytków 13/1-4 (48-51), 29-43

## NEOGOTYCKI ZAMECZEK W OPINOGÓRZE ZARYS HISTORII I ODBUDOWA

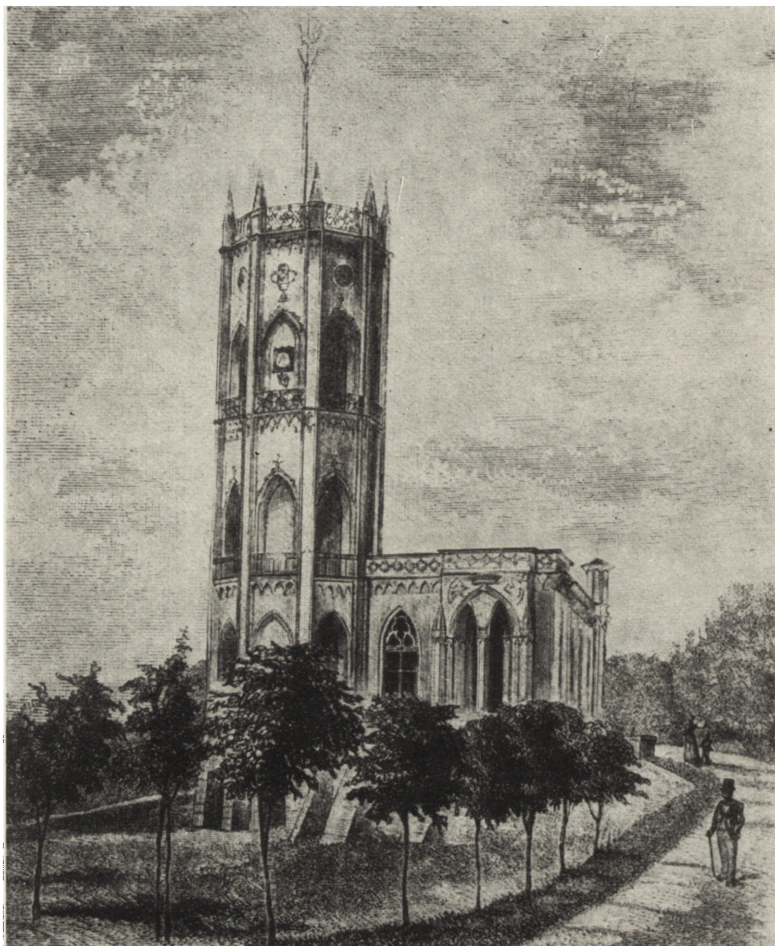
Ryc. 1. Opinogóra, zameczek, 2. ćwierćwiecze XIX w., widok od strony południowo-wschodniej wg ilustracji w „Tygodniku Ilustrowanym” II, 1877, s. 336. (Fot. Pracownia Konserwacji Zabytków)

Najstarszy zachowany rysunek pochodzi z roku 1877 i pokazuje zameczek powiększony już o dwie sale od strony północnej i ozdobiony nową elewacją północną z dwiema małymi, ośmiobocznymi wieżyczkami. Najprawdopodobniej przebudowę tę datować można na lata 1875—1877.

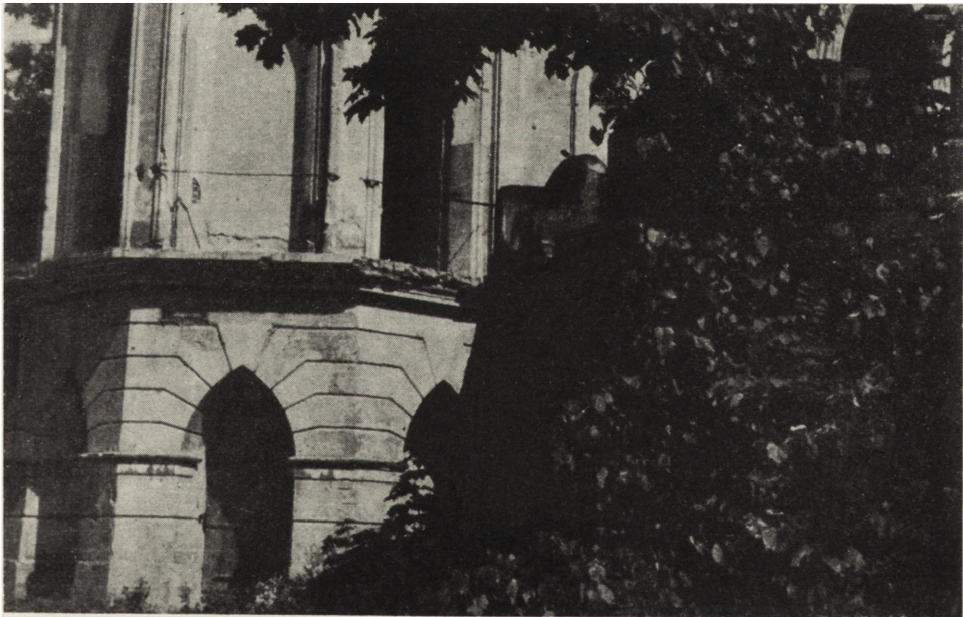
Ryc. 3. Opinogóra, zameczek, widok cokołu i dolnej części pierwszej kondygnacji wieży od strony południowej. (Fot. inż. S. Karpiel)

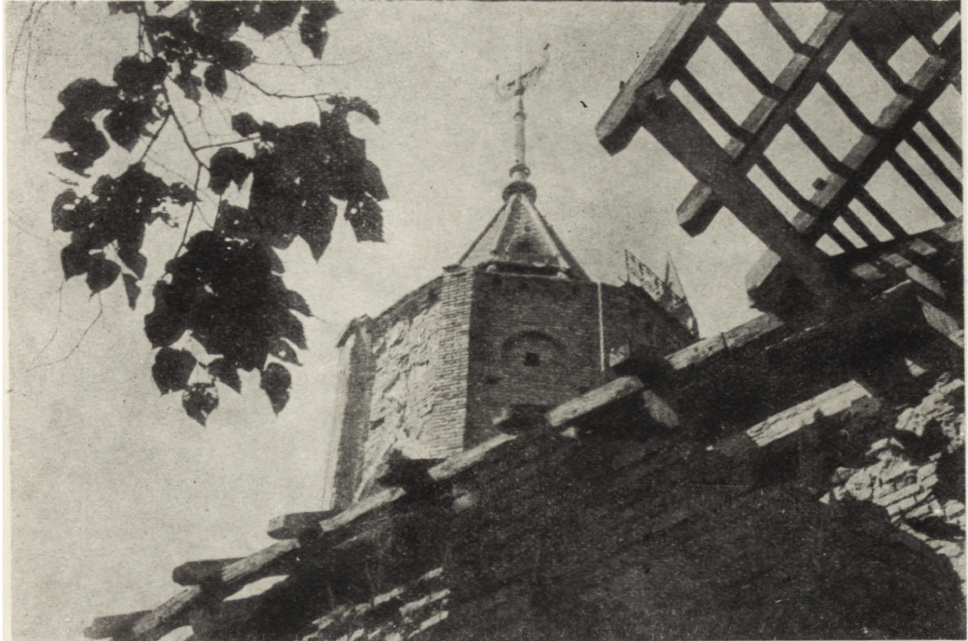
Ryc. 6. Opinogóra, zameczek, widok korony murów elewacji wschodniej i zwieńczenia wieży. (Fot. inż. S. Karpieł)

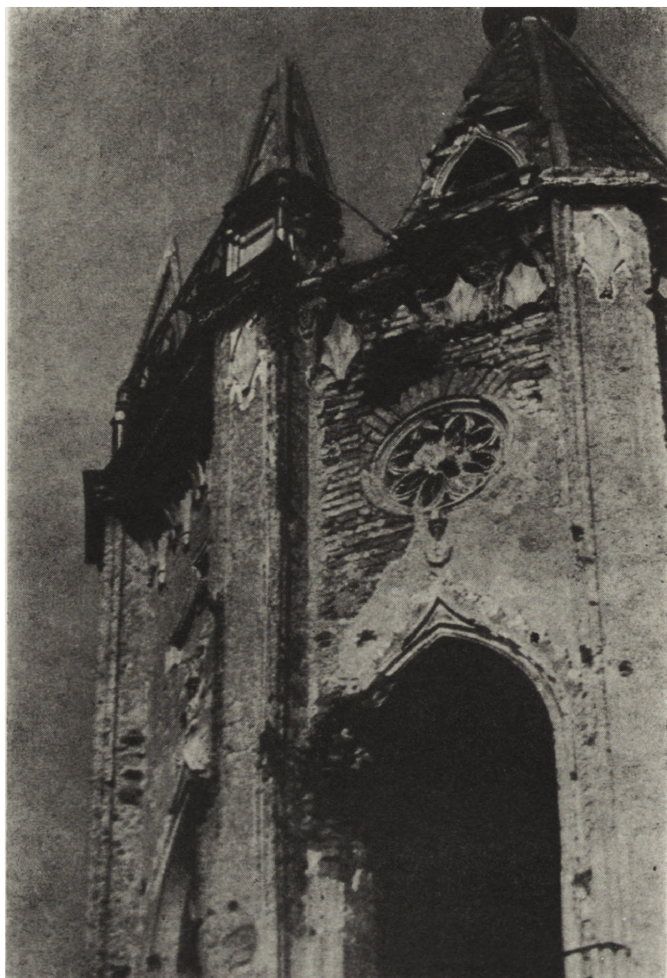
Ryc. 8. Opinogóra, zameczek, górna kondygnacja wieży. (Fot. inż. S. Karpiel)

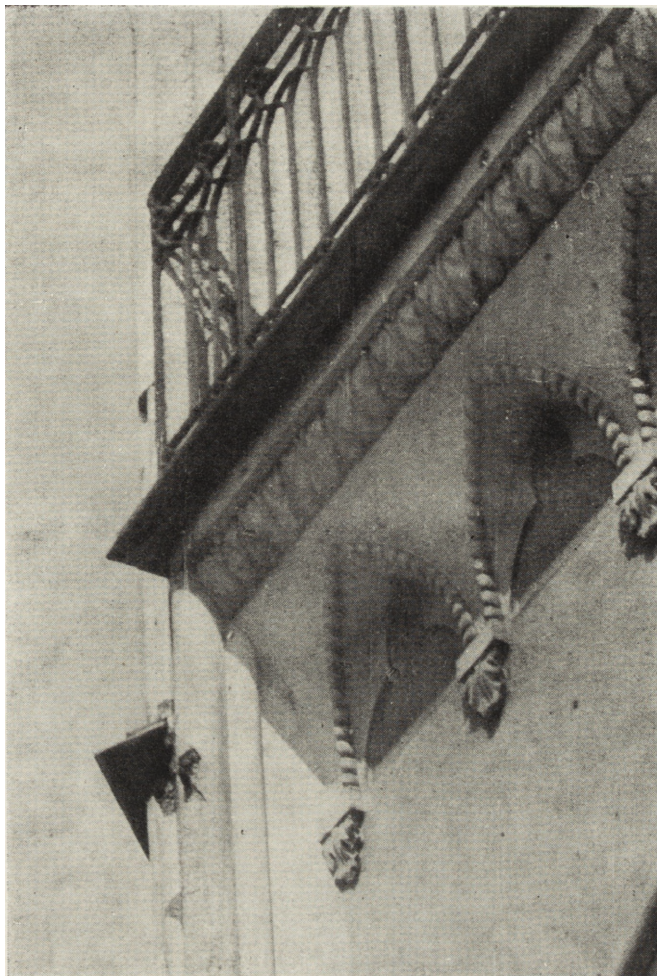
Ryc. 9. Opinogóra, zameczek, fragment fryzu arkadkowego, wieńczącego pierwszą kondygnację wieży. (Fot. inż. S. Karpiel)

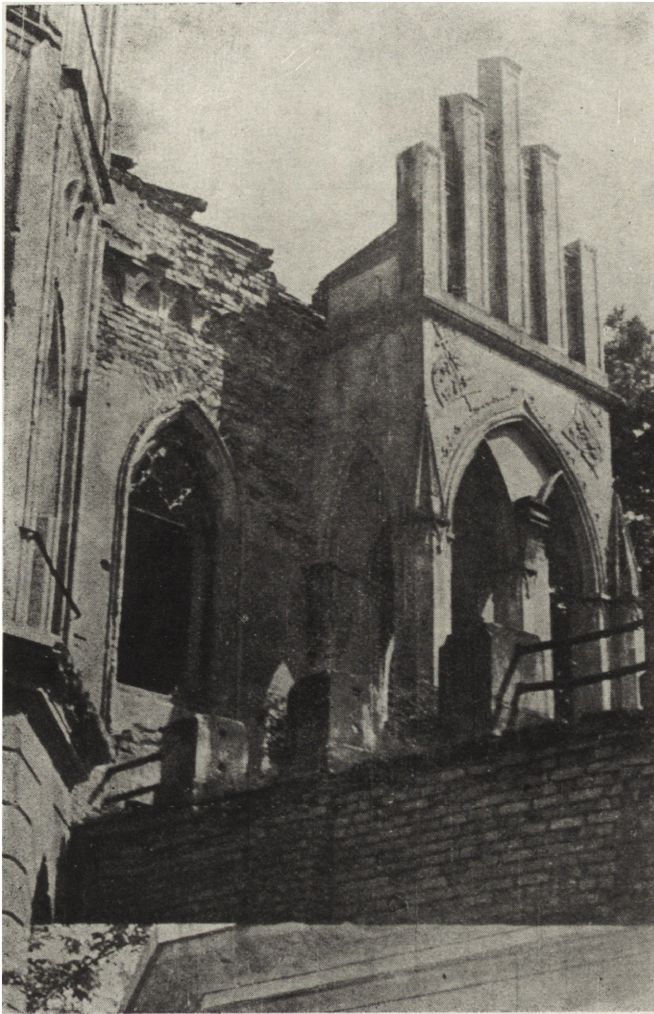
Ryc. 10. Opinogóra, zameczek, widok portyku przed fasadą południową.  
(Fot. inż. S. Karpień)

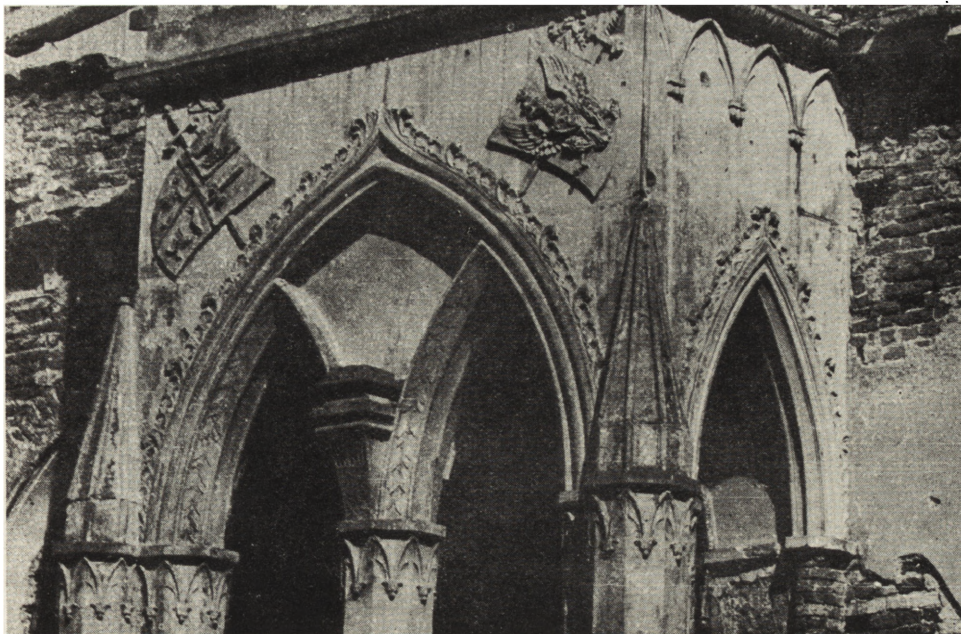
Ryc. 11. Opinogóra, zameczek, arkady portyku w fasadzie południowej. (Fot. inż S. Karpieł)

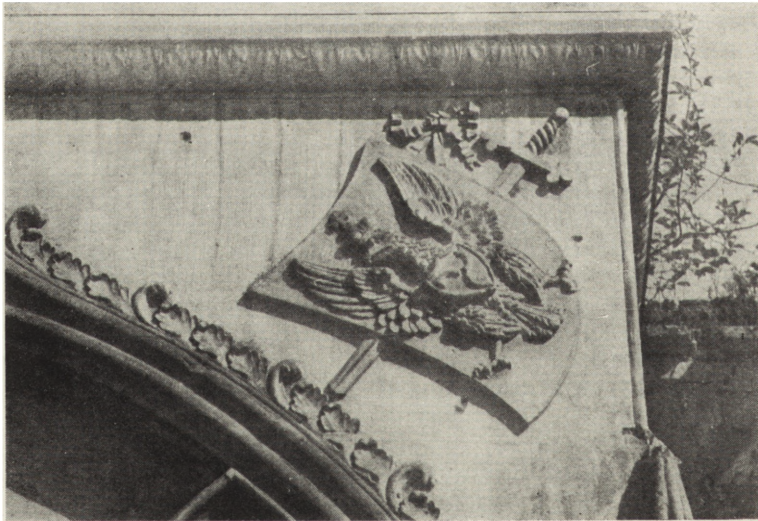
Ryc. 13. Opinogóra, zameczek, fragment portyku w fasadzie południowej z kartuszem herbowym Radziwiłłów. (Fot. inż. S. Karpieł)

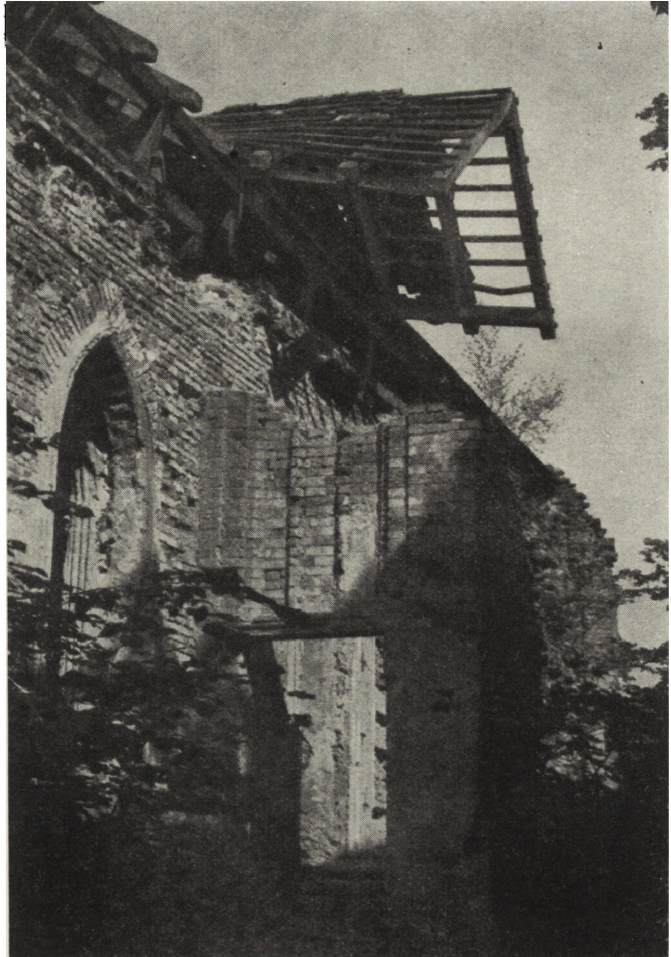
Ryc. 14. Opinogóra, zameczek, widok dobudówki przy wejściu w elewacji wschodniej. (Fot. inż. S. Karpieł)

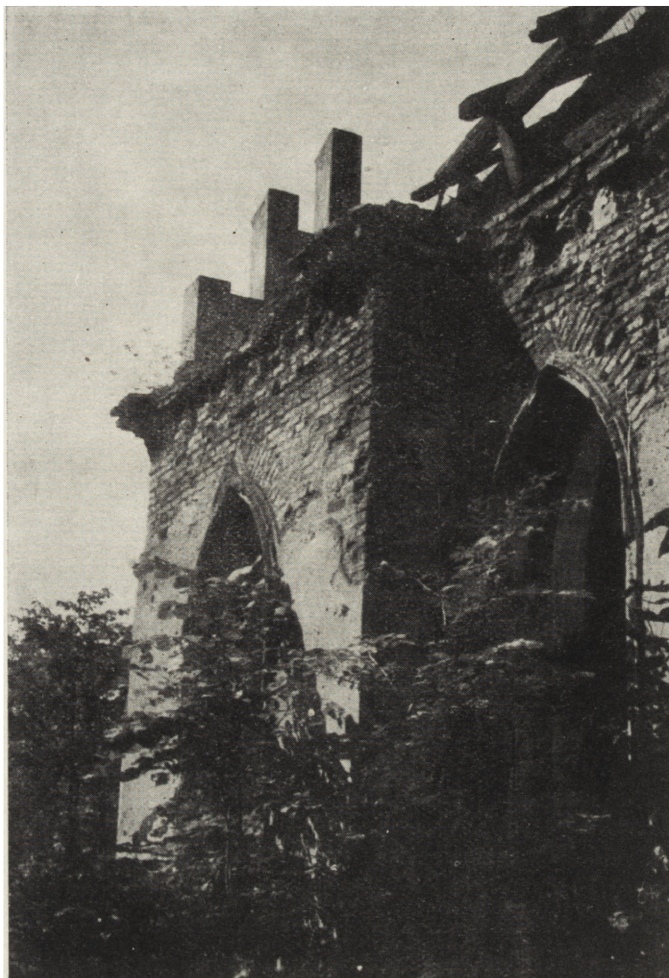
Ryc. 15. Opinogóra, zameczek, widok ryzalitu w elewacji wschodniej (Fot. inż. S. Karpieł)

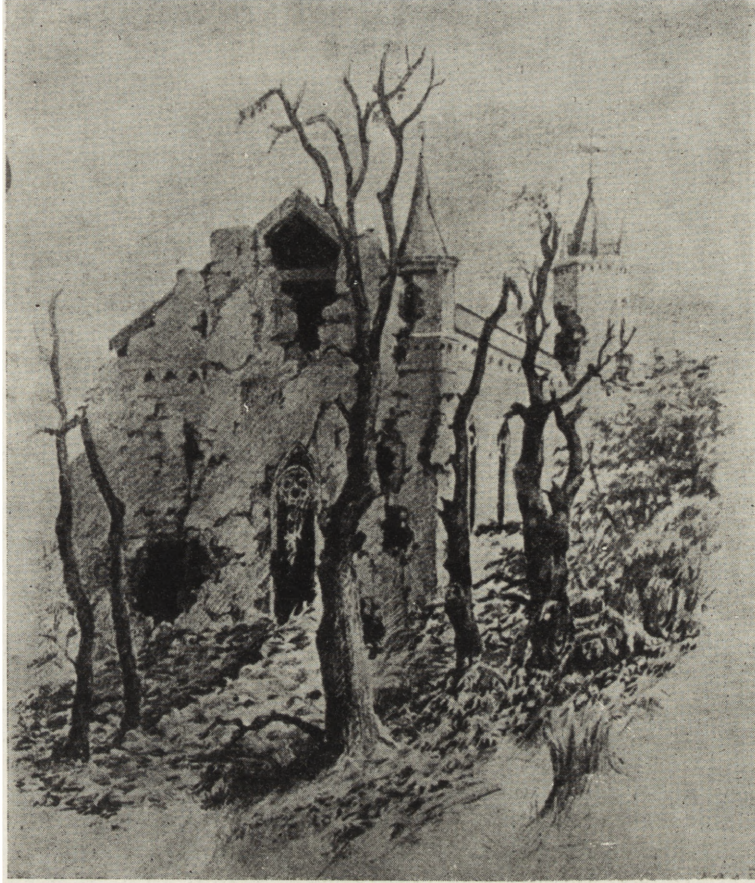
Ryc. 16. Opinogóra, zameczek, widok od strony północno-zachodniej wg rysunku z 1915 r. nieznanego autora — reprodukcja w zbiorach Muzeum Narodowego w Warszawie nr 23583. (Fot. Pracownia Konserwacji Zabytków)

Kolejna przebudowa zameczku nastąpiła przed rokiem 1912. Zdjęcie pochodzące z tego okresu pokazuje budynek o wysokim dachu krytym blachą, z wieżą przykrytą dachem namiotowym. Aby zasłonić wysoki dach korpusu głównego zlikwidowano attykę nad elewacją północną, zastępując ją schodkowym szczytem kamiennym. Najprawdopodobniej wtedy także dostawiono do elewacji wschodniej sionkę, zasłaniającą dodatkowe wejście. Trudno ustalić czy w toku tej, czy też poprzedniej przebudowy zmieniono wykrój niektórych wewnętrznych otworów drzwiowych z ostrołukowych na prostokątne.
