Odgrzybianie zabytkowych budowli drewnianych

Ochrona Zabytków 15/1 (56), 14-23

1962

ODGRZYBIANIE ZABYTKOWYCH BUDOWLI DREWNIANYCH

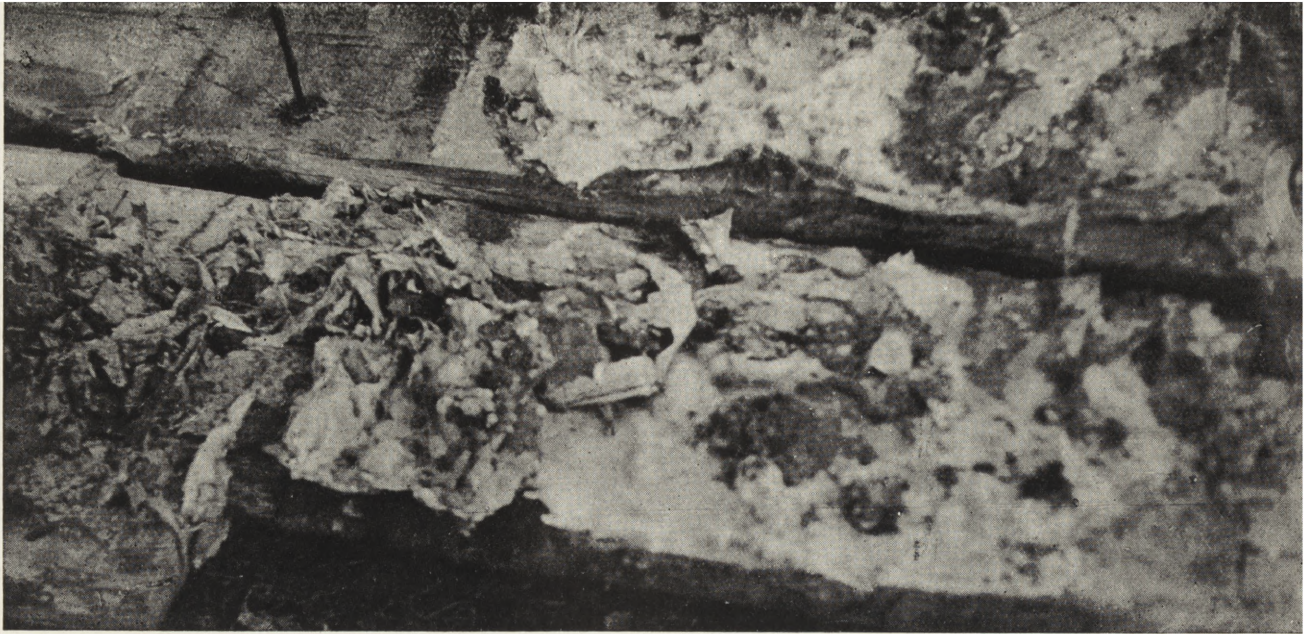
Ryc. 1. Kościół w Dębnie, zagrzybione deski podłogowe. (fot. E. Stawinoga i M. Walther)

częściej spotykanym grzybem w sprawdzanych budowlach jest grzyb domowy właściwy (*Merulius lacrymans*). Występuje on przeważnie w dolnych częściach konstrukcji budowli (Dębno, Grywałd, Białka, Zubrzyca, Osiek, Nidek, Nidzica) (ryc. 1, 2, 3, 4, 5).

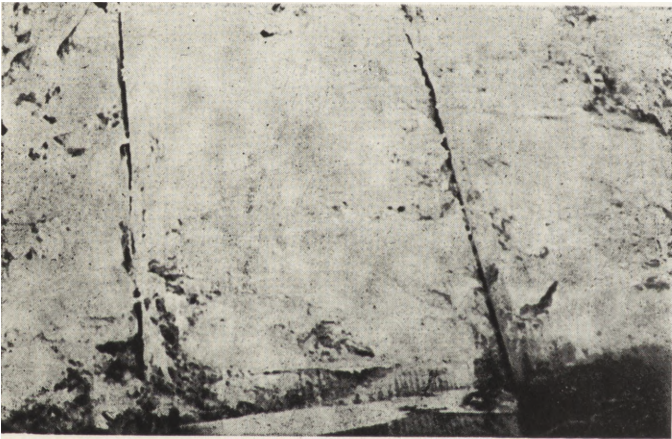
Ryc. 2. Kościół w Dębnie, zagrzybione deski podłogowe. (fot. E. Stawinoga i M. Walther)

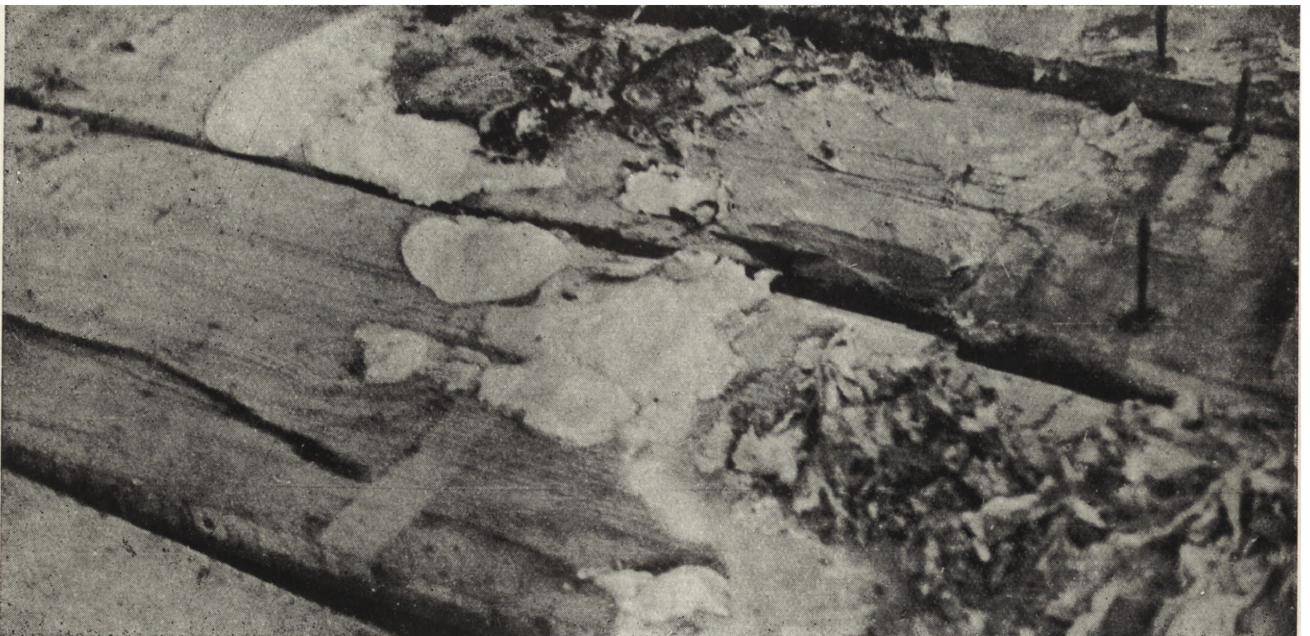
Ryc. 3. Kościół w Grywałdzie, zagrzybione deski podłogowe (fot. M. Walther)

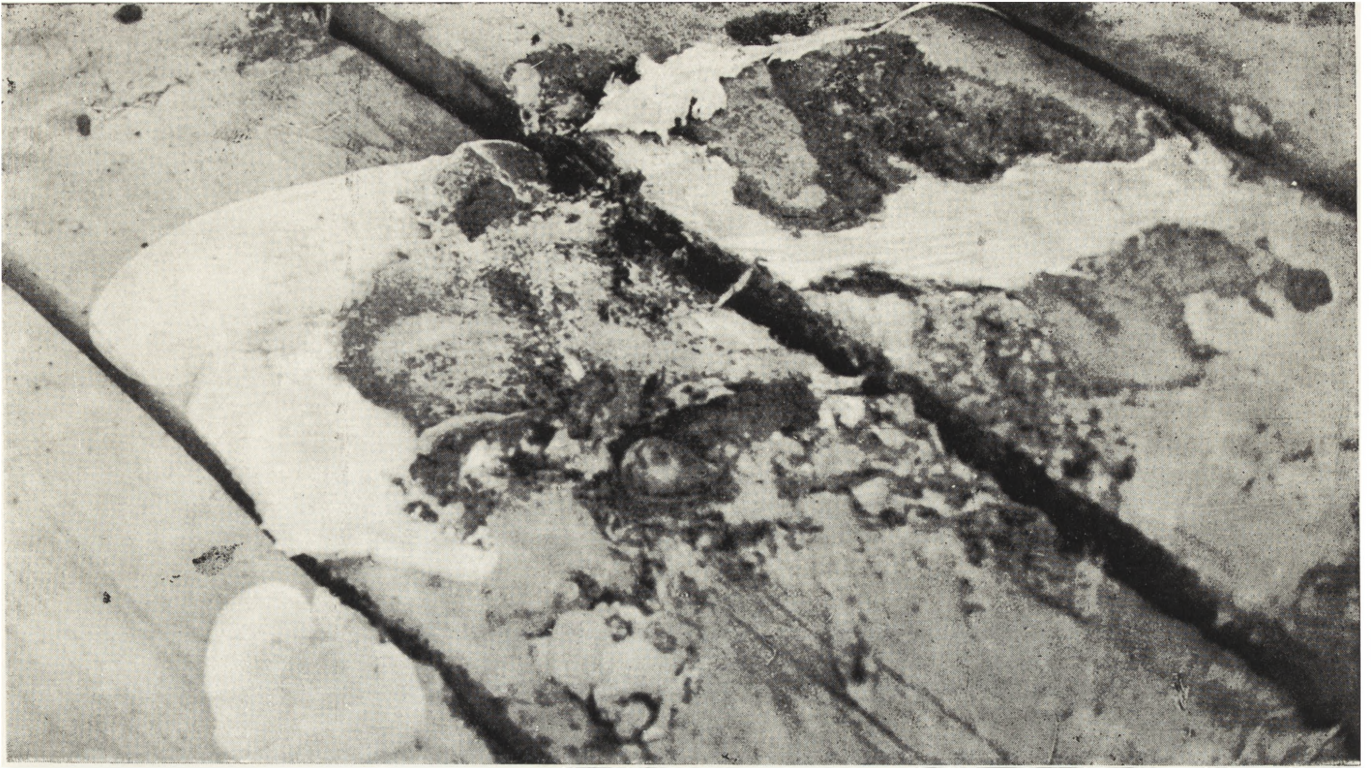
Ryc. 4. Kościół w Grywałdzie, zagrzybione deski podłogowe.

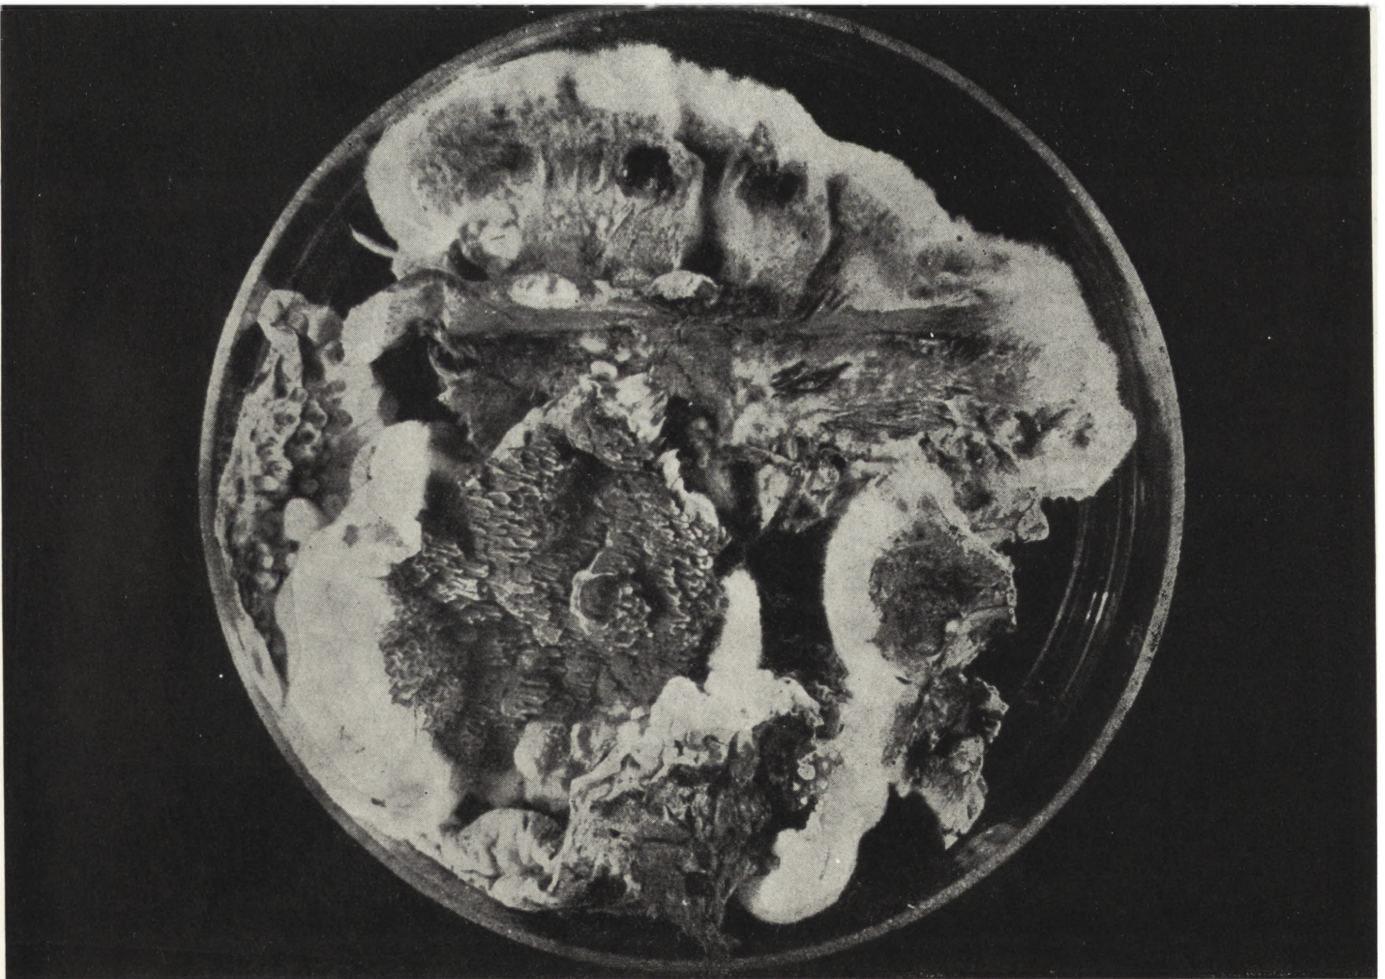
Ryc. 5. Kościół w Grywałdzie, owocniki grzyba *Merulius lacrymans*, występujące w szczelinie przy listwie podłogowej.

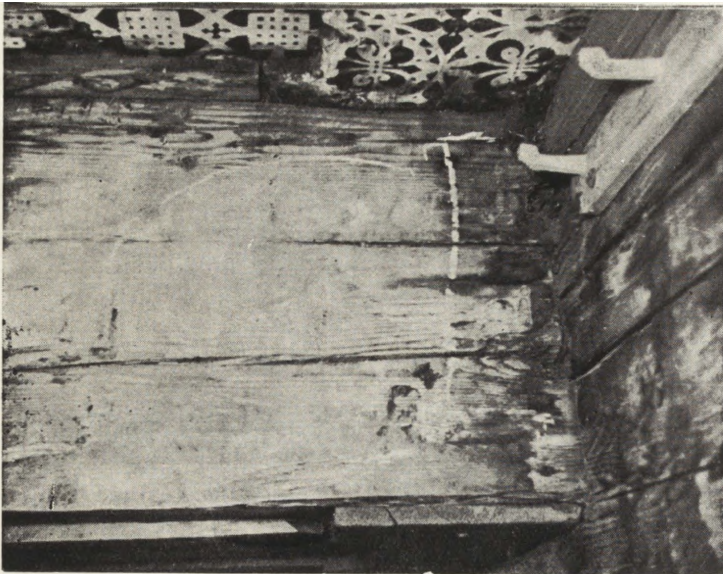
Ryc. 6. Kościół w Dębnie, zniszczenie drewna w narożniku ścian, wywołane grzybem *Lenzites sepiaria*. (fot. W. Galewski)

Drugi pod względem częstości występowania jest grzyb słupowy (siatkowiec słupowy — *Lenzites sepiaria*). Występuje on przeważnie w narożnikach ścian, w ościeżnicach okiennych i drzwiowych oraz w węglach ścian. Zniszczenia

wywołane tym grzybem są znacznie mniejsze (ryc. 6 i 7).

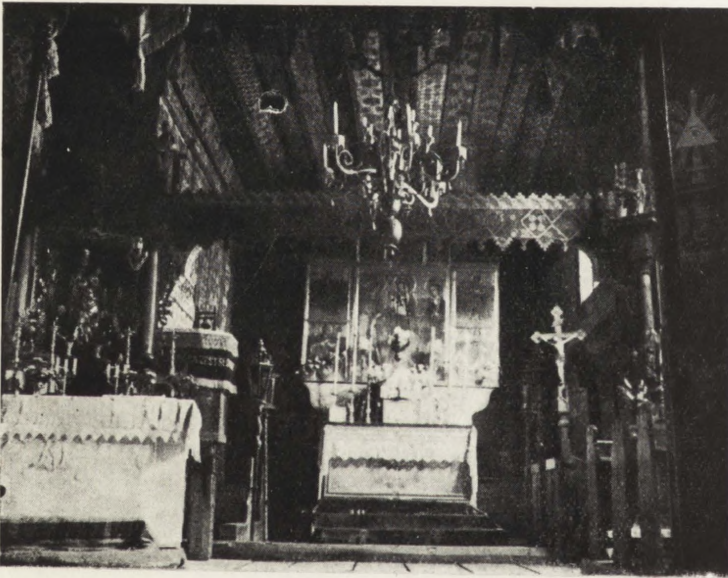
8

Ryc. 8. Kościół w Dębnie, murowany ołtarz boczny. (fot. W. Galewski)

W czasie przeprowadzania inwentaryzacji zniszczeń w kościele w Dębnie poddano również badaniom boczny ołtarz murowany. Stwierdzono w nim istnienie żywej, dobrze rozwiniętej grzybni ze sznurami rozgałęziającymi się zarówno po powierzchni kamieni, jak i zaprawy oraz sięgającymi do sąsiadujących z ołtarzem belek ścian. Można z dużym prawdopodobieństwem przypuszczać, że przy pracach remontowych i odgrzybieniu przeprowadzonych w przeszłości, ołtarz — jako obiekt murowany — był pomijany i stanowił bezpieczną ostoję dla grzyba skąd rozprzestrzenił się on wkrótce po remoncie na świeżo wbudowane, nie zabezpieczone drewno (ryc. 8, 9, 10).

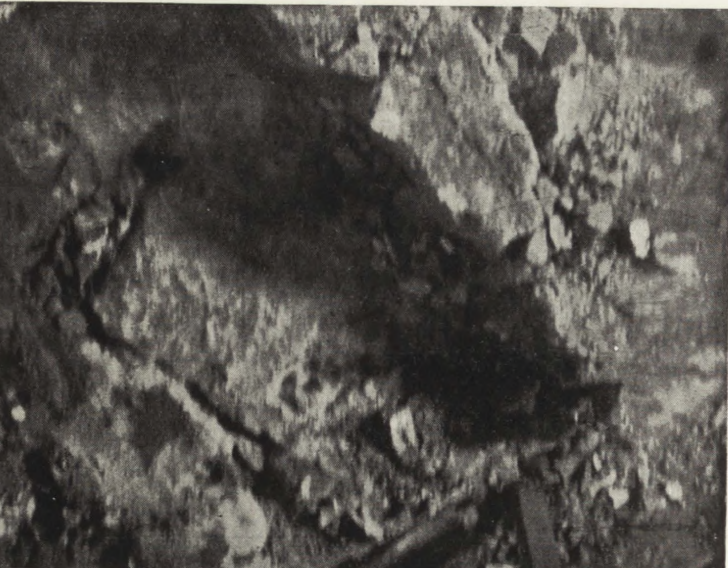
7

Ryc. 7. Kościół w Dębnie, zniszczenie drewna w narożniku ścian, wywołane grzybem *Lenzites sepiaria*. (fot. W. Galewski)

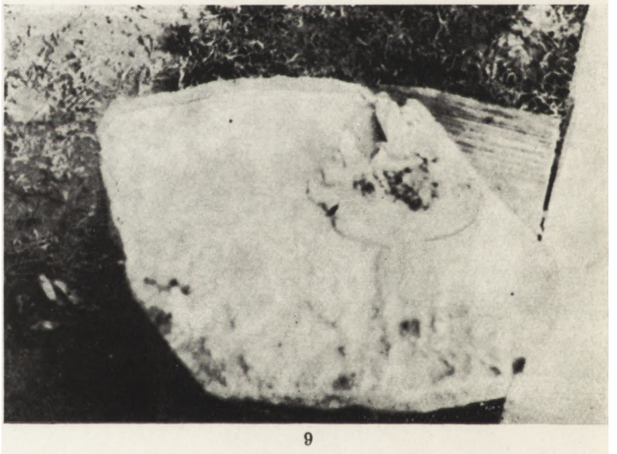
9

Ryc. 9. Kościół w Dębnie, grzybnia i sznury grzyba *Merulius lacrymans* na kamieniach, wyjętych ze stopni murowanego ołtarza boczego. (fot. M. Walther)

Fakt ten potwierdza znaną i podawaną w literaturze fachowej zdolność grzybów domowych do rozwijania grzybni na podłożach nieorganicznych pod warunkiem oczywiście możliwości czerpania pokarmu ze znajdującego się w pobliżu podłoża organicznego. W danym przypadku pożywienie dla grzyba stanowiła resztką drewnianej belki wmurowana w tylną ścianę ołtarza.

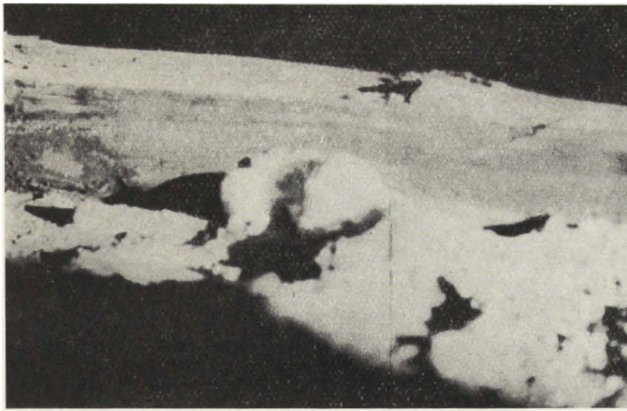
11

Ryc. 11. Kościół w Grywałdzie, grzybnia *Merulius lacrymans* rozwijająca się na podsypce i odpadach przy legarze. (fot. M. Walther)

Groźne jest również pozostawianie w budowlach odpadków drewna (lub innych substancji organicznych) bez żadnego ich zabezpieczenia. Odpadki zagrzybione są rozsadnikami infekcji grzybowej, odpadki zdrowe stanowią źródło pożywienia dla grzybów (ryc. 11). Dalszym poważnym błędem jest niewłaściwe stosowanie środków grzybobójczych. W walce z grzybem domowym stosuje się środki niszczące grzyb (odgrzybieniowe) i środki zabezpieczające drewno przed zagrzybieniem (profilaktyczne). Środki odgrzybieniowe odznaczają się na ogół bardzo wysoką toksycznością w stosunku do grzybów, lecz trwałość ich właściwości toksycznych jest niska.

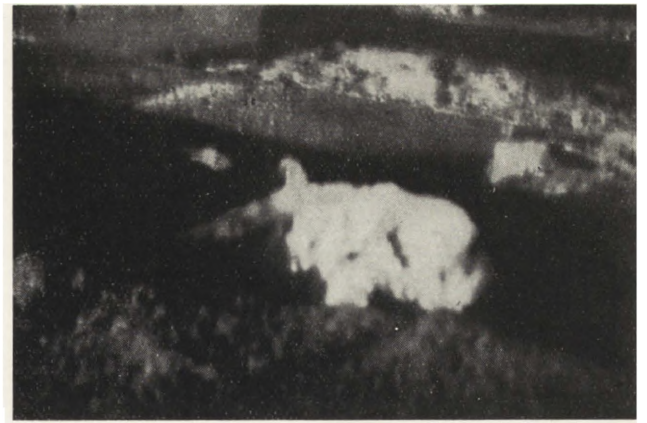
12

Ryc. 12. Kościół w Dębnie, grzybnia *Merulius lacrymans* na podsypce i legarze impregnowanym środkiem olejnym. (fot. E. Stawinoga)

Niewłaściwe jest również zabezpieczanie drewna o dużej wilgotności środkami oleistymi, szczególnie przy powszechnie stosowanej metodzie smarowania. Takie zabezpieczenie przynosi czasem więcej szkody niż pożytku, gdyż środki te naniesione na powierzchnię drewna utrudniają jego wysychanie, a więc zabezpieczając tylko cienką warstwę drewna, stwarzają równocześnie dogodne warunki dla rozwoju grzybni w jego głębszych warstwach. Przykładem mogą być stare legary w kościele w Dębnie (ryc. 12).

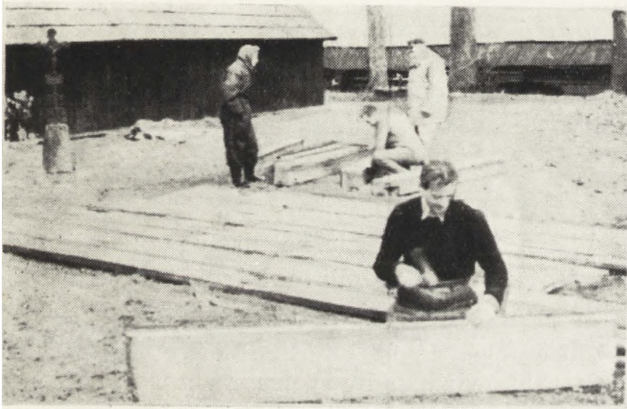
13

Ryc. 13. Kościół w Dębnie, sortowanie i oczyszczanie zagrzybionego drewna w czasie prowizorycznego odgrzybiania. (fot. E. Stawinoga)

lega na dokładnym oczyszczeniu ich z utworów grzyba (ryc. 13, 14, 15). Zasadniczo przy oczyszczaniu zagrzybionego drewna powinna być usunięta warstwa drewna zniszczonego przez grzyb. W budowlach zabytkowych zabieg ten nie zawsze może być wykonany, ze względu na charakter konstrukcji. Wszelkie odpadki powstałe przy oczyszczaniu drewna muszą być usunięte i spalone.

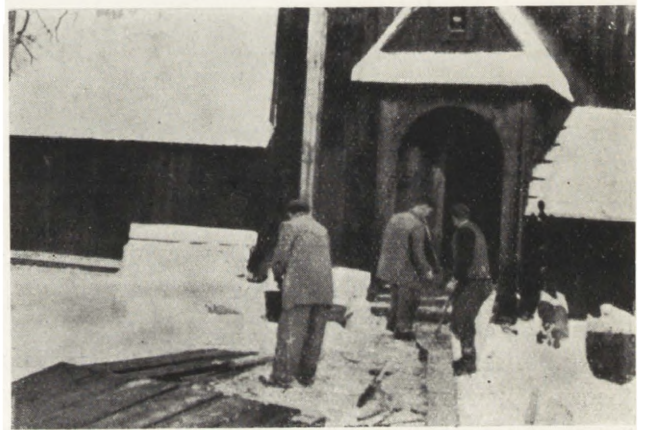
14

Ryc. 14. Kościół w Dębnie, oczyszczanie i odgrzybianie desek podłogowych. (fot. E. Stawinoga)

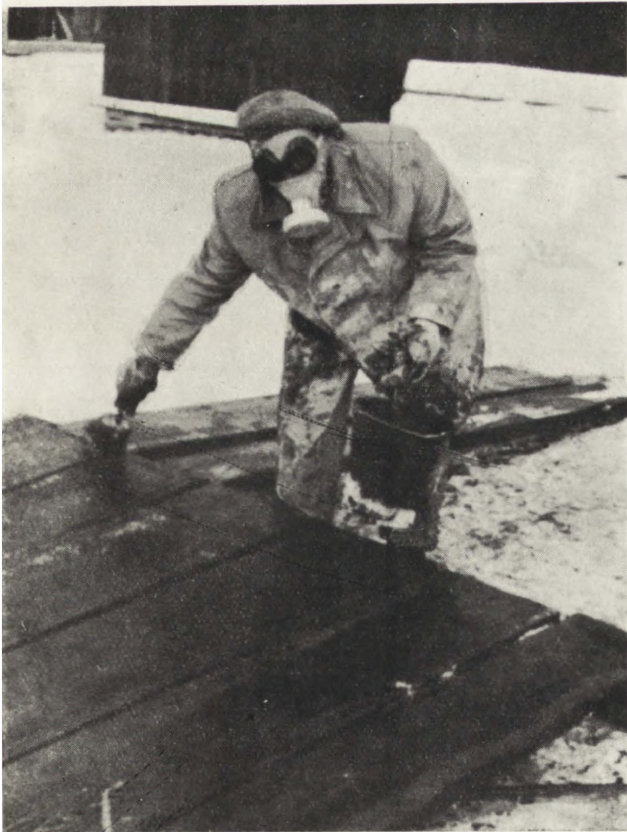
Ryc. 15. Kościół w Dębnie, odgrzybianie desek podłogowych. (fot. M. Walther)

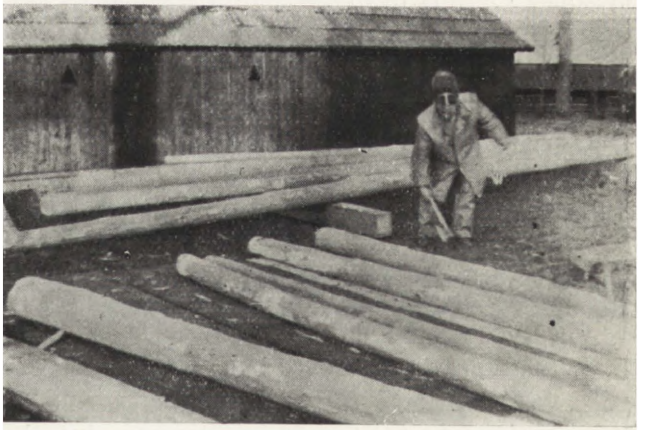
16

Ryc. 16. Kościół w Dębnie, nowe legary, zabezpieczone środkiem grzybobójczym (pasta B). (fot. E. Stawinoga)

5. Nowe drewno przeznaczone do zastąpienia usuniętych zniszczonych elementów powinno być wniesione do wnętrza budowli dopiero po zakończeniu prac odgrzybieniowych. Nowe elementy drewniane przed zabudowaniem ich powinny być zabezpieczone środkiem grzybobójczym silnie toksycznym, wykazującym dużą trwałość (ryc. 16). Ze względu na trujące własności składników środków grzybobójczych należy przy wszystkich czynnościach, związanych z odgrzybianiem ściśle przestrzegać niżej podane przepisy bezpieczeństwa pracy:
