# Zofia Medwecka

## Inwentaryzacja malowideł ściennych w kościele w Dębnie Podhalańskim

Ochrona Zabytków 15/2 (57), 19-39

1962

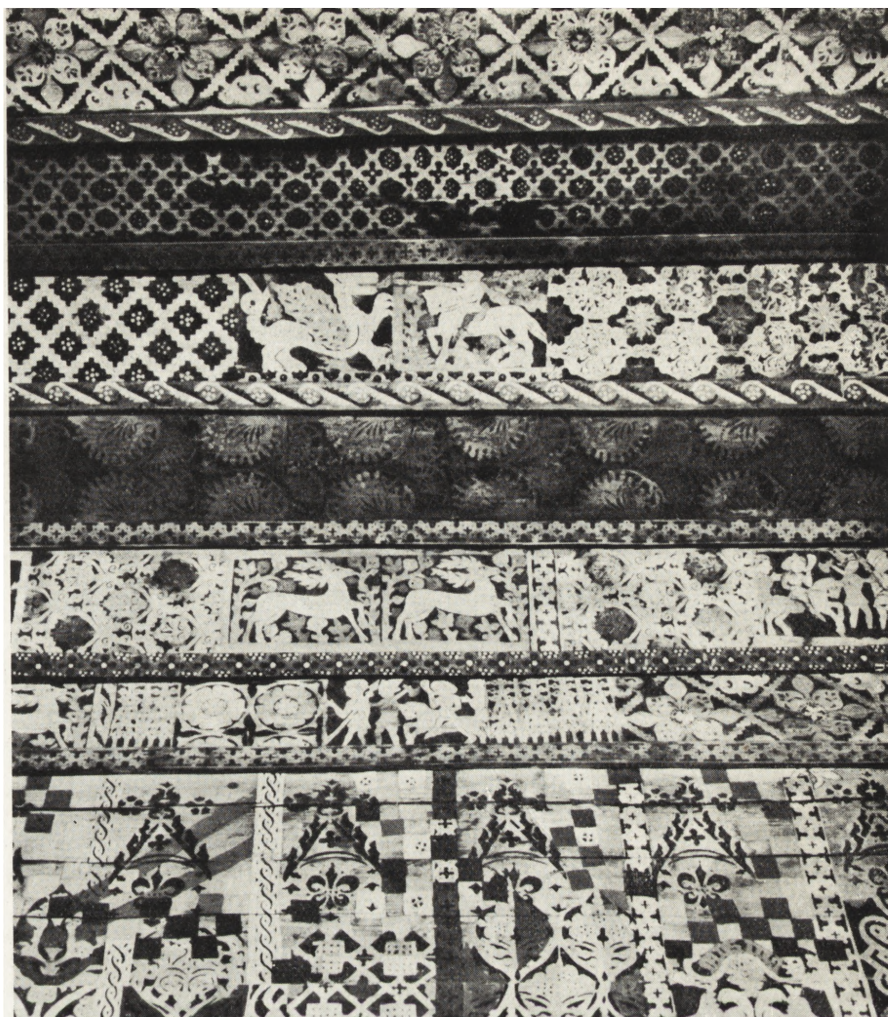
Ryc. 3. Dębno, kościół, prezbiterium, fragment polichromii stropu i ściany północnej (fot. W. Werner)

Malowidło pokrywa całą powierzchnię stropów, w prezbiterium ściany północną, południową i wschodnią, w nawie ścianę wschodnią, parapet chóru muzycznego przy ścianie zachodniej, belkę tęczy i fartuch nad nią, część ściany północnej i południowej od strony prezbiterium, ambonę i ławkę kolatorską (ryc. 1, 2, 3, 4).

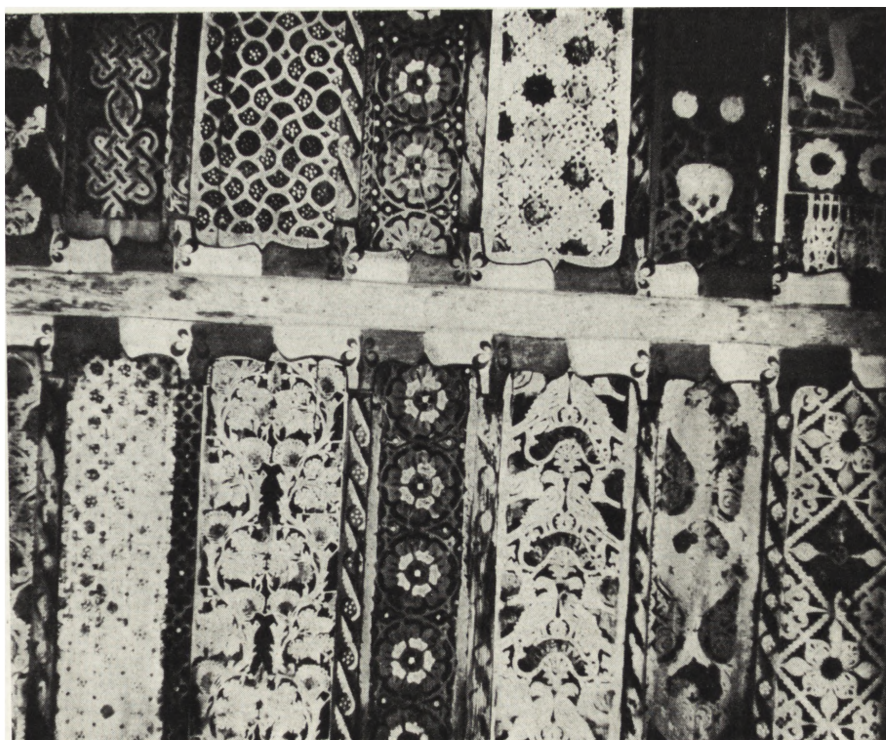
Ryc. 4. Dębno, kościół, nawa, fragment polichromii stropu (fot. W. Werner)

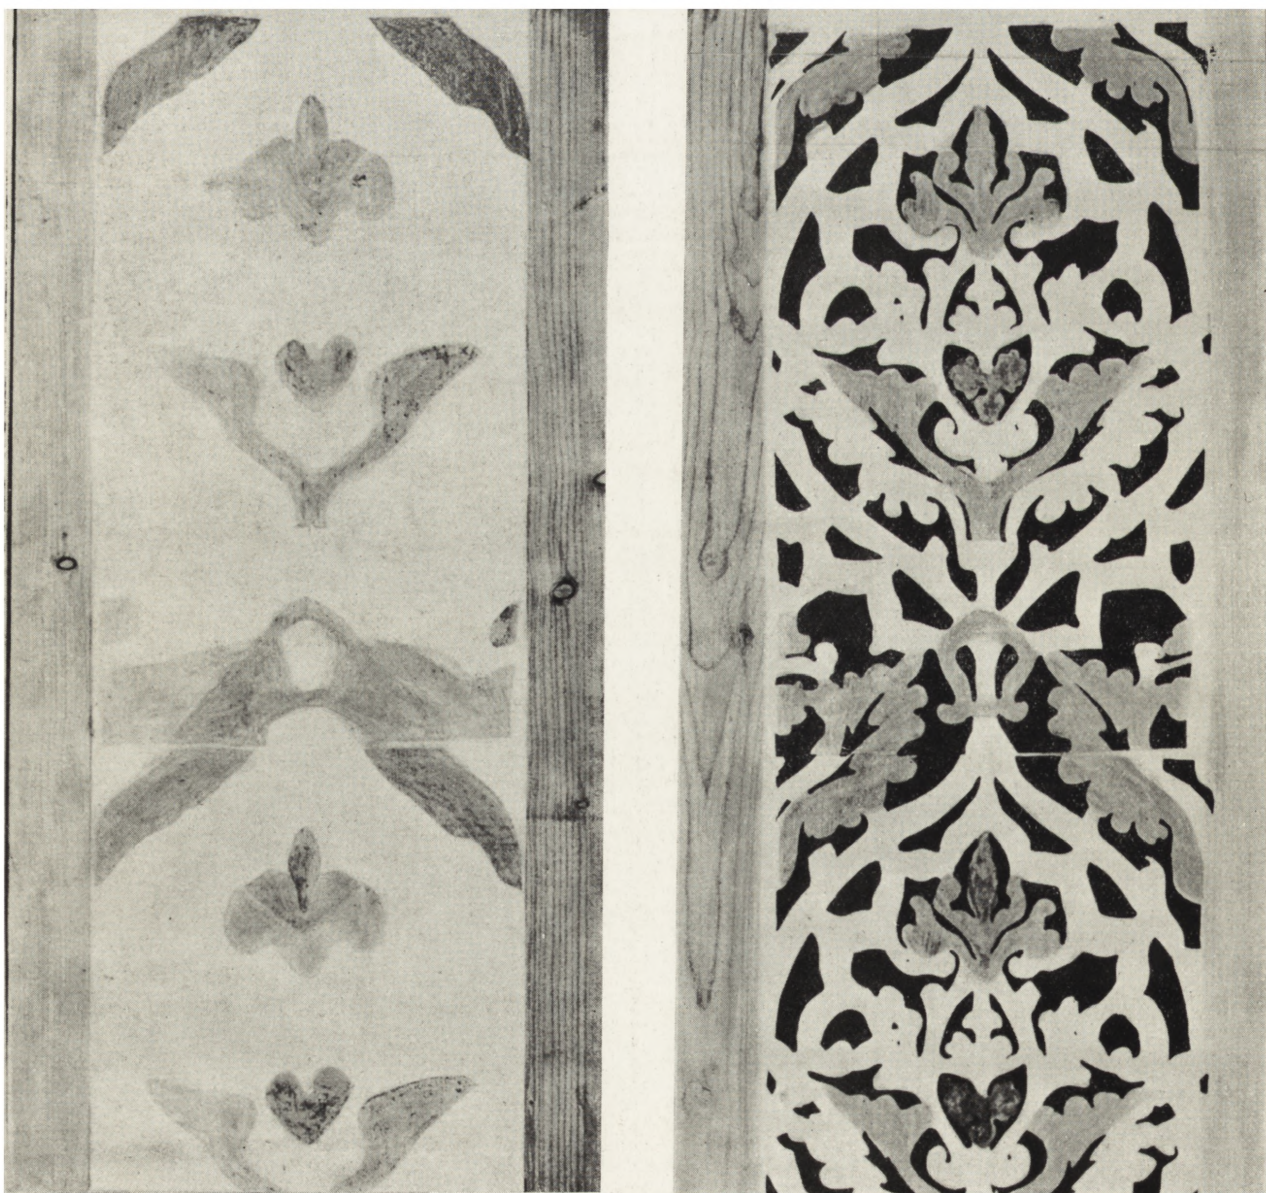
Ryc. 9. Wykonywanie kopii motywu dwupatronowego: pas górny — patrony wycięte z folii plastikowej; pas dolny — leska z namalowanym przez patrony motywem  
(fot. T. Knaus)

*Odtworzenie patronów i wykonanie za ich pomocą kopii motywów.* Patrony, konieczne do wykonania motywów, odtworzono posługując się rysunkami w skali 1:1, wykonanymi na pergaminach (o czym wyżej). Z nich przeniesiono rysunek poszczególnych motywów na folię plastikową, z której wycięto patrony. Wykonano 140 patronów. Nimi posłużono się przy odtwarzaniu kopii. Kopie namalowano wg oryginalnej receptury, na deskach modrzewiowych o wymiarach 65 × 100 cm, przy powtórzeniu pierwotnej techniki wykonania (ryc. 9, 10). Każdy motyw został namalowany na osobnej desce (mniejsze, o wymiarach do 20 cm długości i 10 cm szerokości, zgrupowano po kilka). Dla uzyskania ciągłości wzoru, patron powtórzono dwu- lub trzykrotnie.

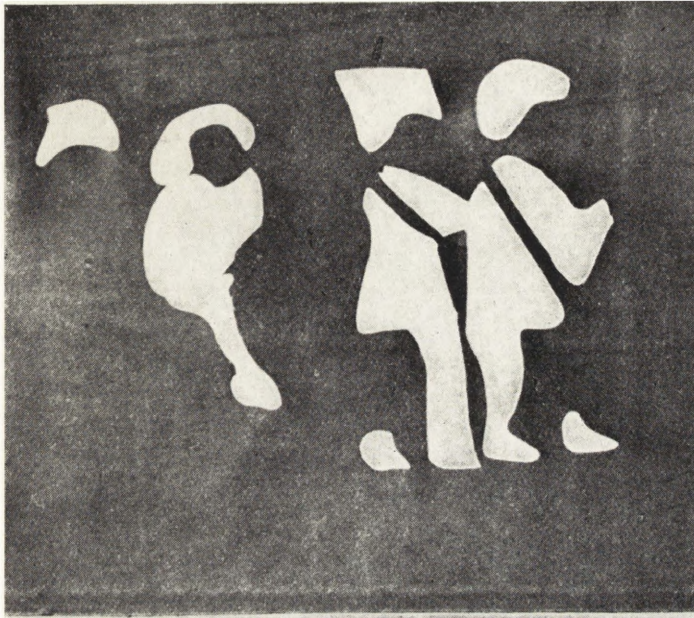
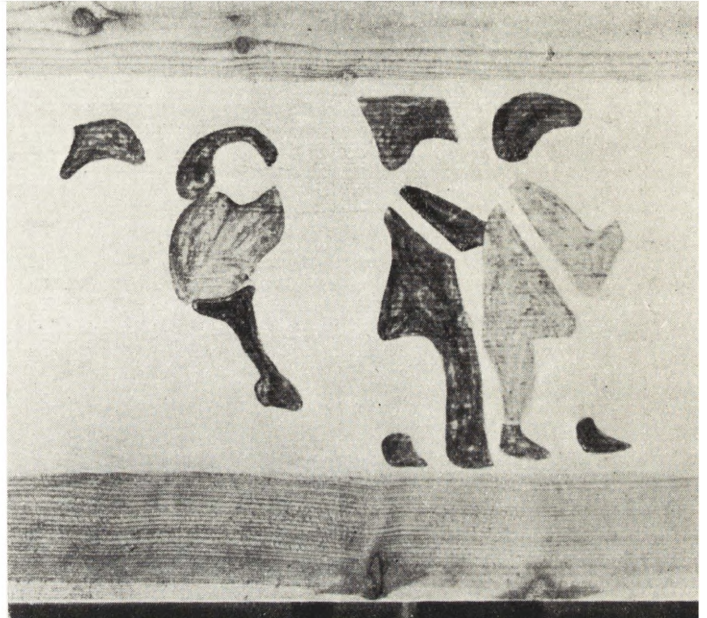
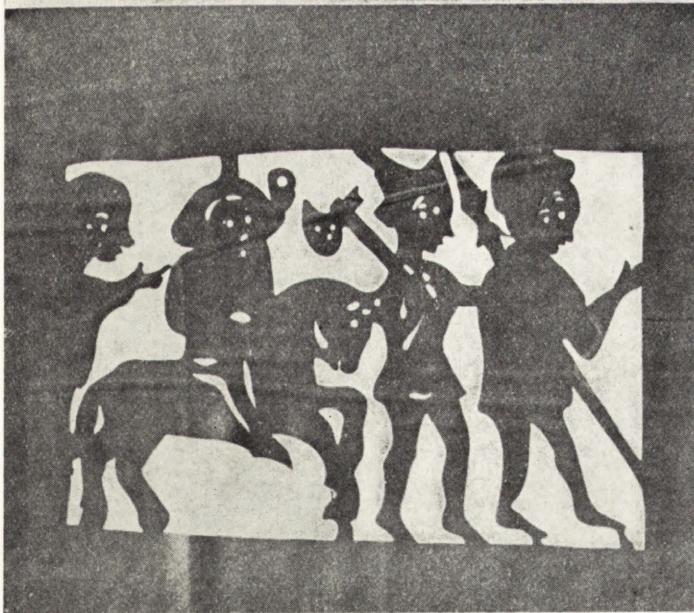
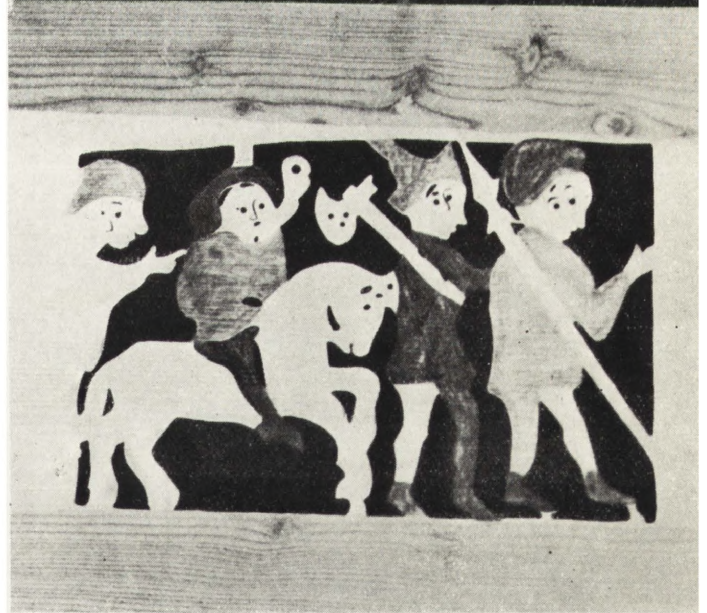
Ryc. 10. Wykonywanie kopii motywu dwupatronowego: strona lewa -- patrony wycięte z folii plastikowej, strona prawa -- deska z namalowanym przez patrony motywem (fot. T. Knaus)

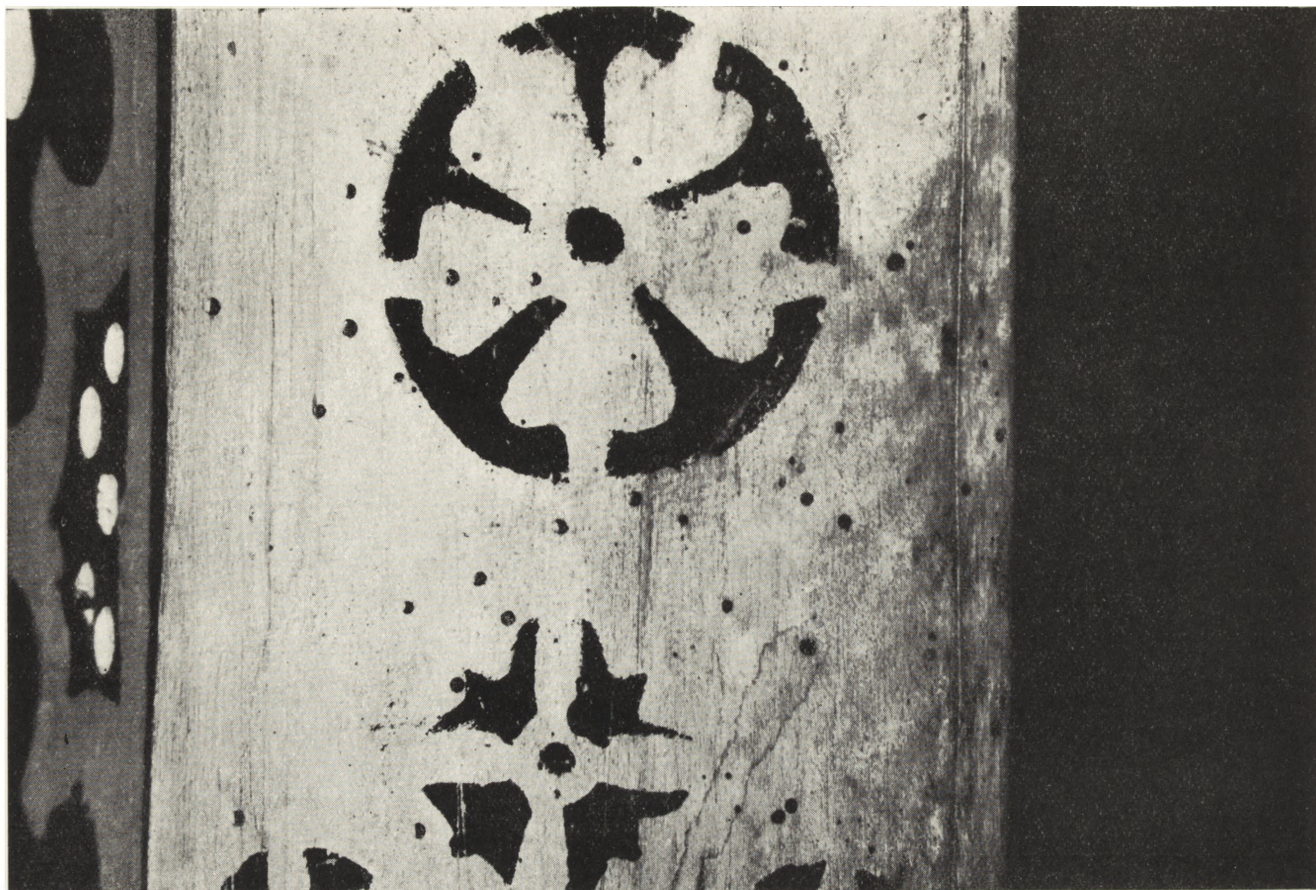
Ryc. 15. Dębno, kościół, nawa, ściana wschodnia -- otwory wylotowe drewnojadów (makrofotografia; fot. J. Wróblewski)

Dokumentacja ta obejmuje rysunki architektoniczne w skali 1 : 10 z naniesieniem określonych rodzajów schorzeń, zniszczeń i uszkodzeń malowidła (ryc. 11, 12, 13, 14), wśród których uwzględniono: *zniszczenia mechaniczne* — a) porysowania i zadrapania, b) wypłukania częściowe lub całkowite; *zniszczenia biologiczne* — a) owady (ryc. 15, 16), b) pleśń (ryc. 17), c) zabrudzenia kurzem i pyłem; *zniszczenia chemiczne* — a) rozkład spoiwa, b) odpryski poszczególnych lub wszystkich warstw (ryc. 18). c) zabarwienia zaciekowe (ryc. 19), d) krystalizację środków chemicznych, użytych do konserwacji drewna budowlanego, e) uszkodzenia drewna przez barwiki miedziowe (ryc. 20); *przemalowania* — a) uzupełnienia odręczne ubytków farby wierzchniej w miejscach zniszczeń wszystkich warstw malowidła (ryc. 21); b) powtórne namalowanie przez patron form malowanych czarnym barwikiem (ryc. 22).

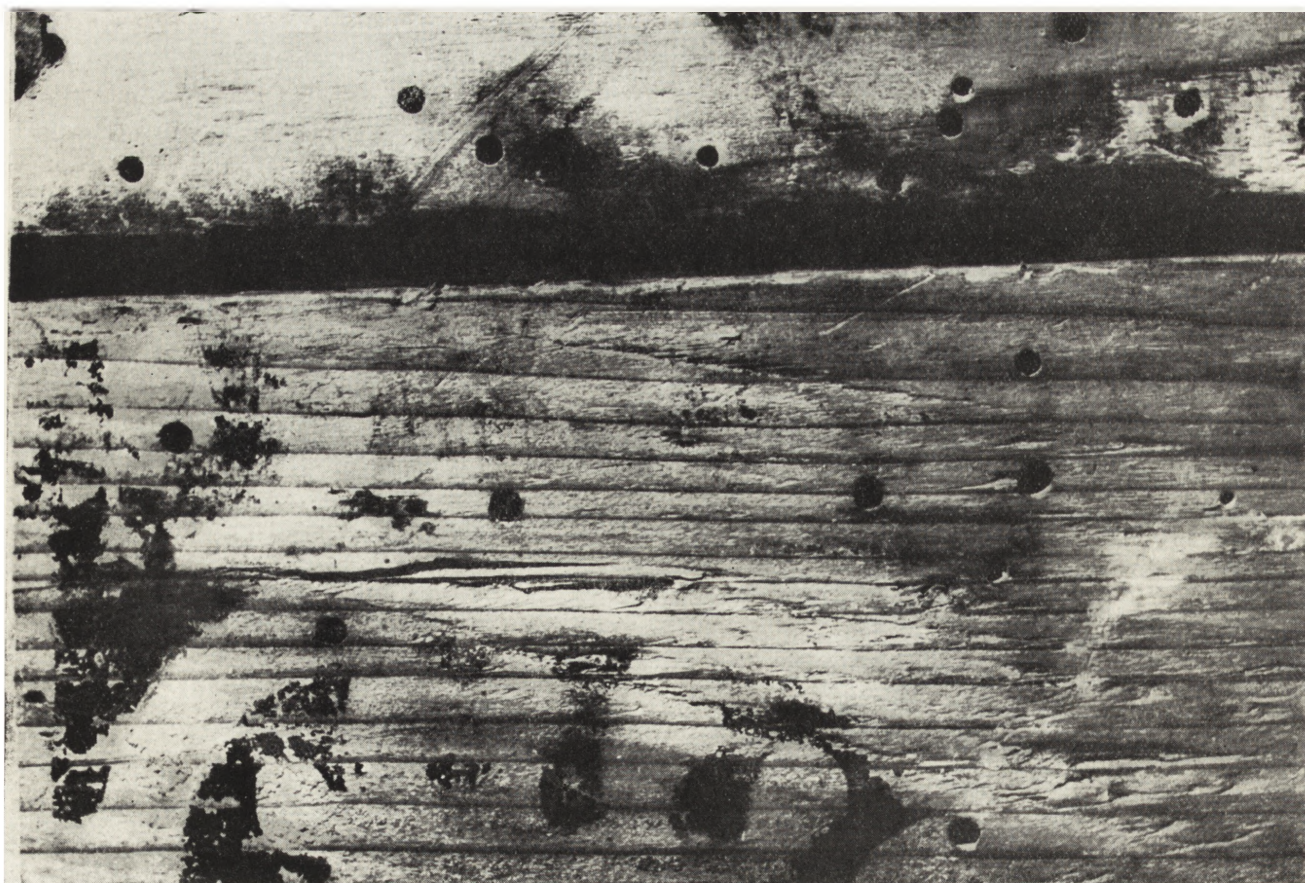
Ryc. 16. Dębno, kościół, nawa, zaskrzynienie północne — otwory wylotowe drewnojadów (makrofotografia; fot. J. Wróblewski)

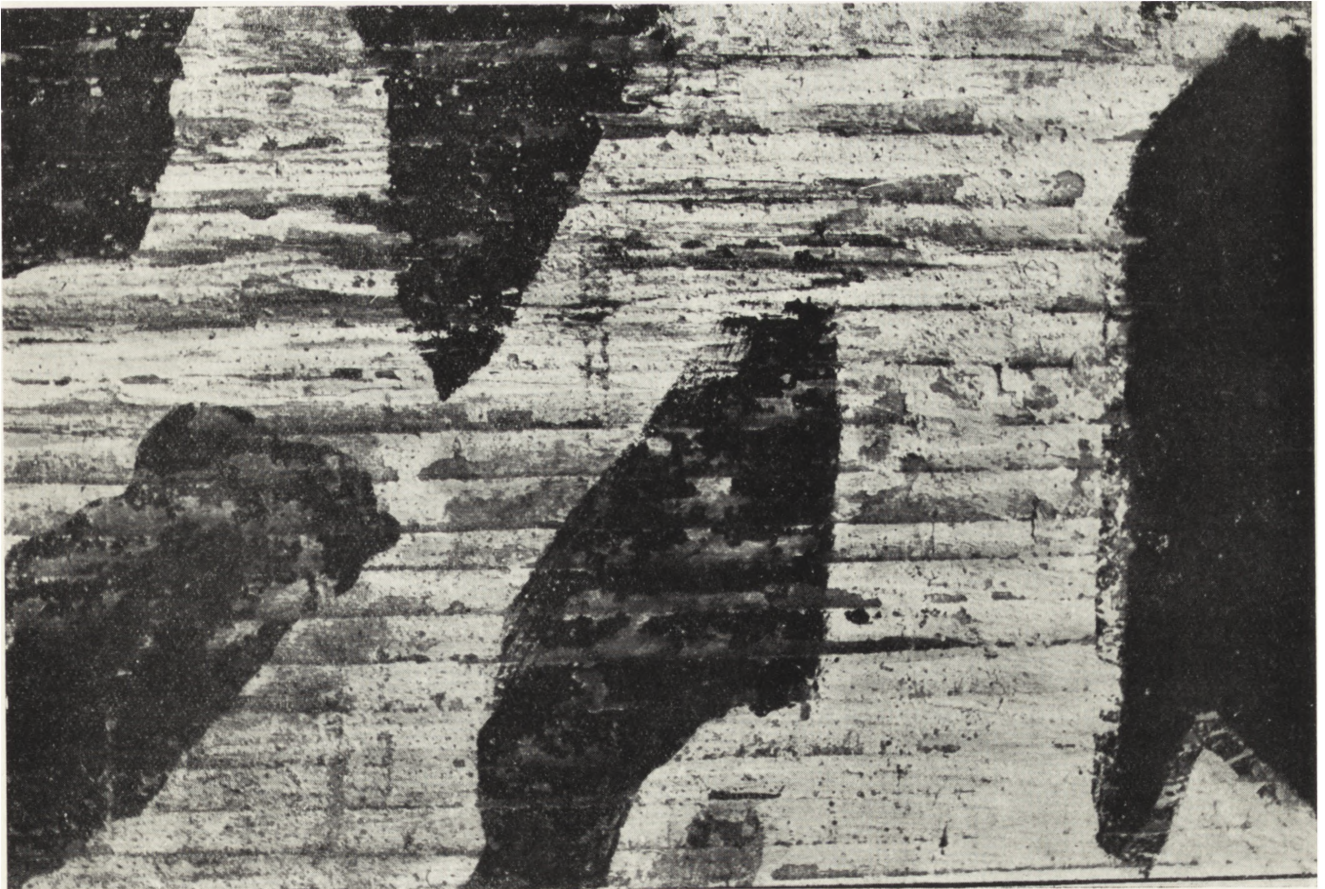
Ryc. 18. Dębno, kościół, nawa, ściana wschodnia — odpryski warstw malowidła

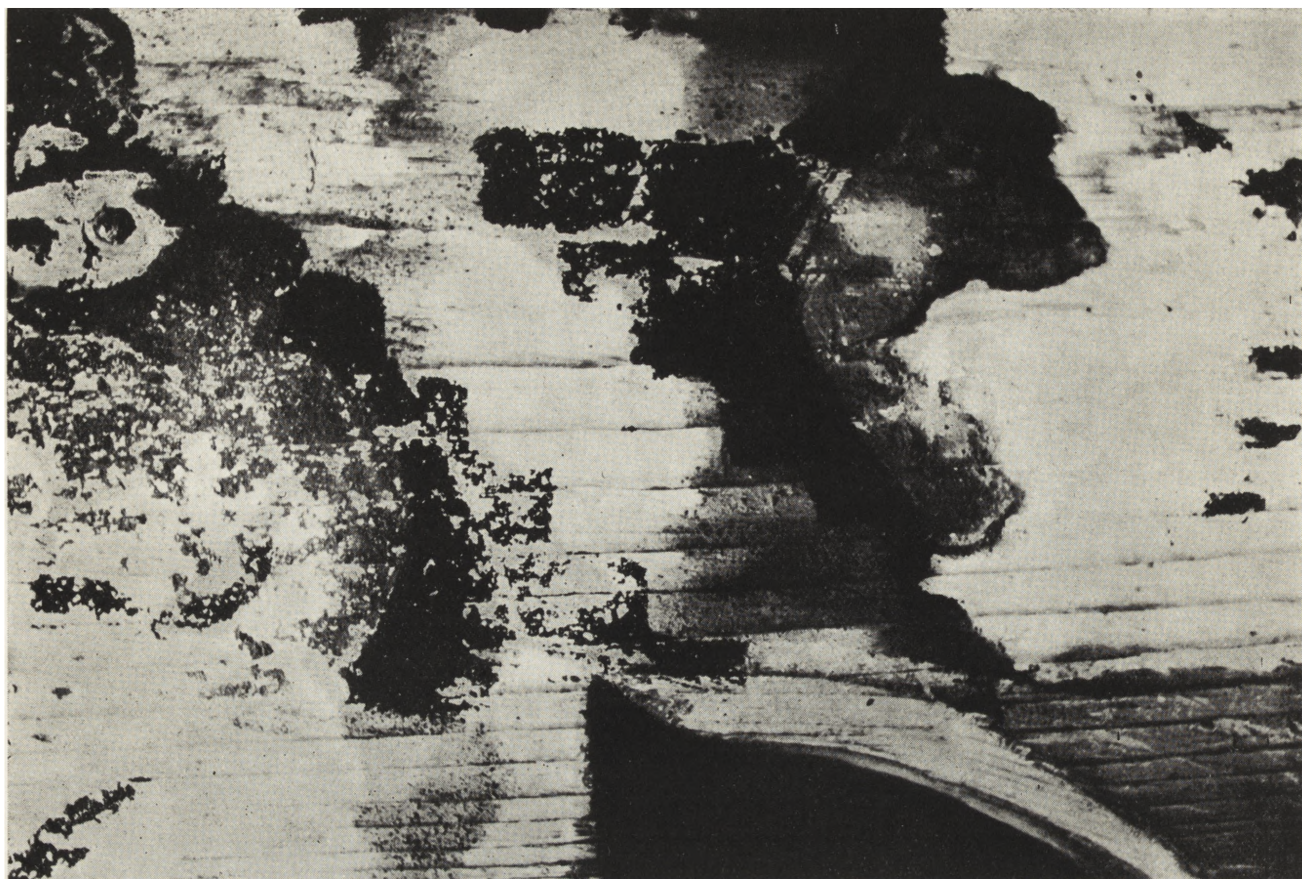
Ryc. 19. Dębno, kościół, nawa, koronka zaskrzynienia północnego — zabarwienie zaciekowe (makrofotografia; fot. J. Wróblewski)

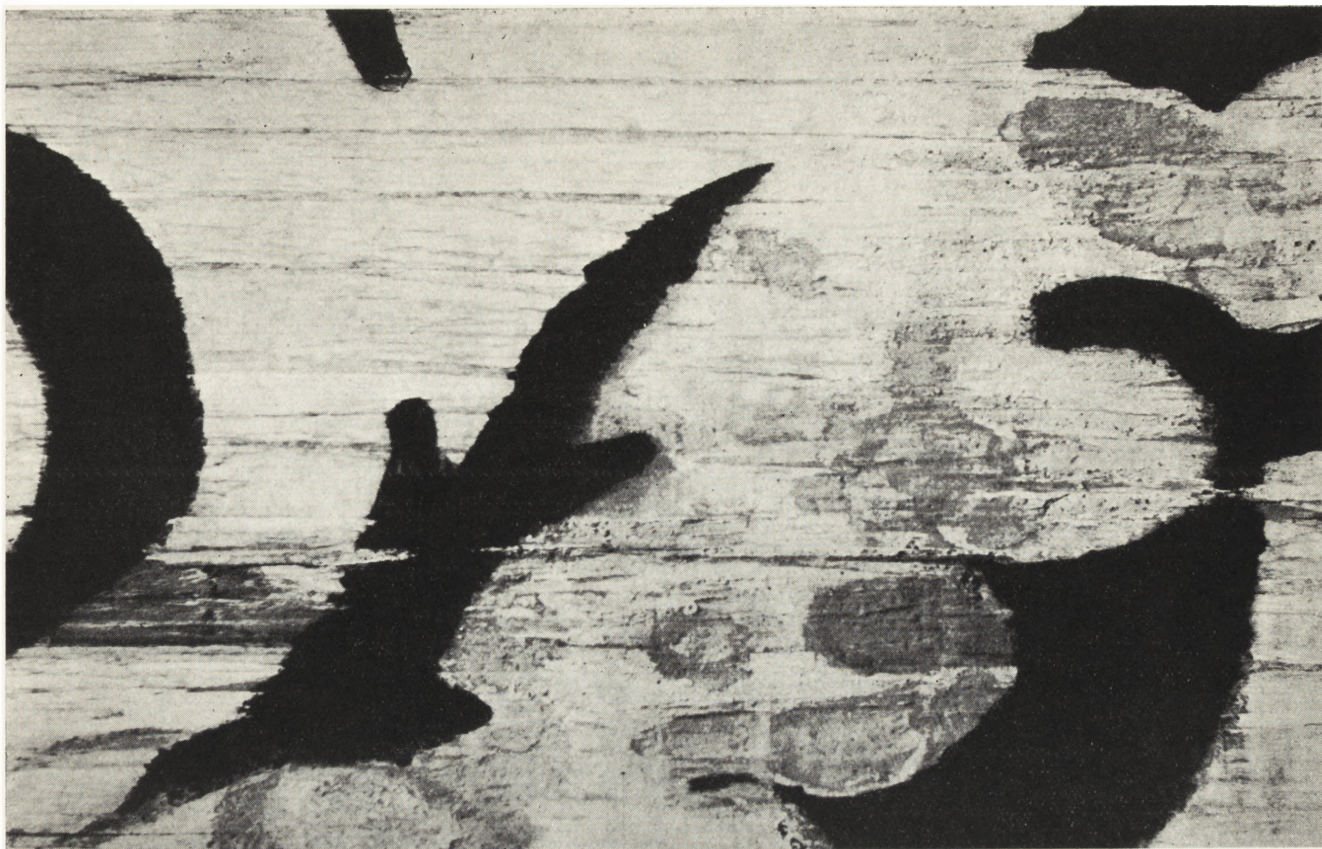
Ryc. 21. Dębno, kościół, nawa, ściana wschodnia — ściemniałe uzupełnienia polichromii, wykonane w 1935 roku.  
(makrofotografia; fot. J. Wróblewski)

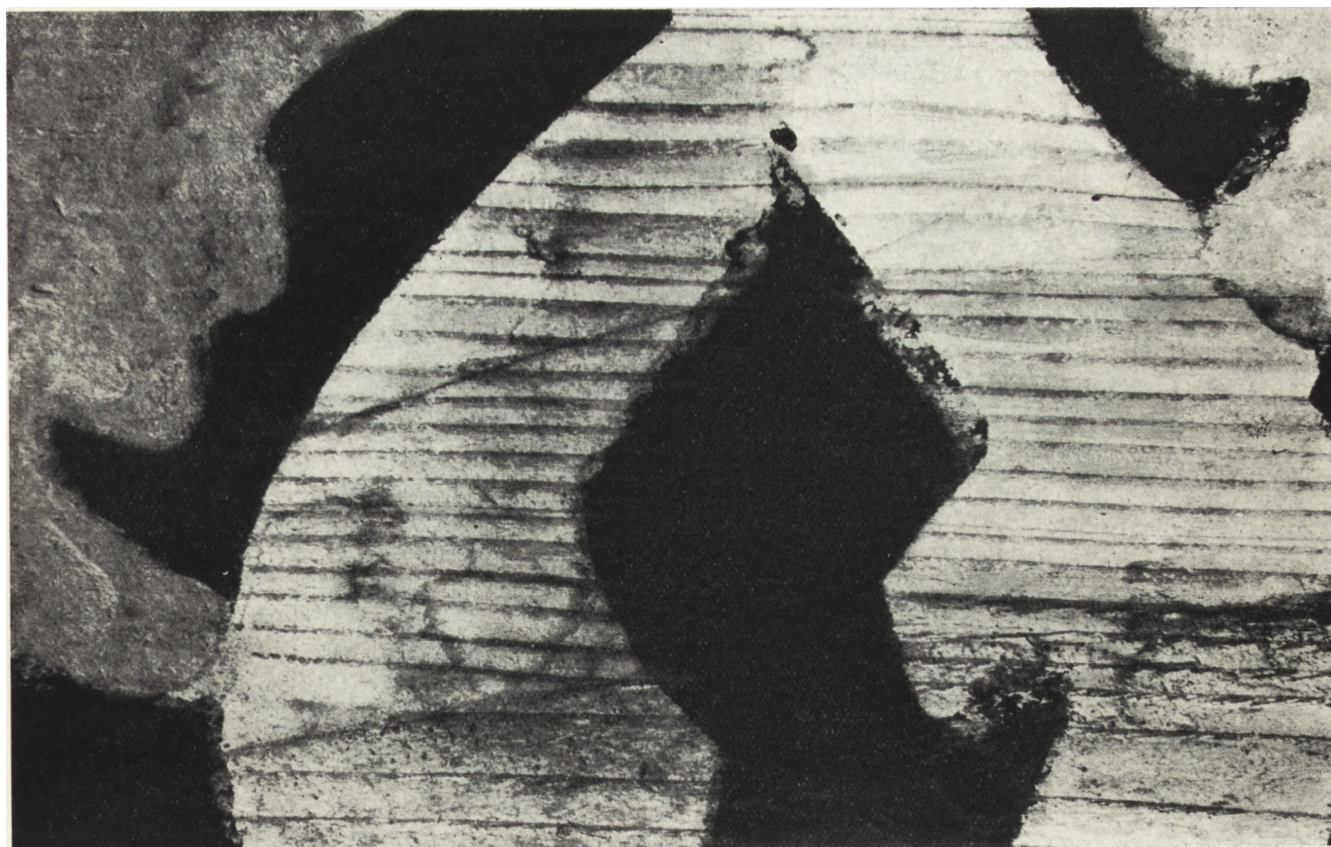
Ryc. 22. Dębno, kościół, prezbiterium, ściana południowa — powtórne nałożenie i namalowanie patronu w 1935 r.
