# Łagiewniki Wielkie - spalenie drewnianego kościoła.

Ochrona Zabytków 15/2 (57), 78-80

*Łagiewniki Wielkie —  
spalenie drewnianego kościoła*

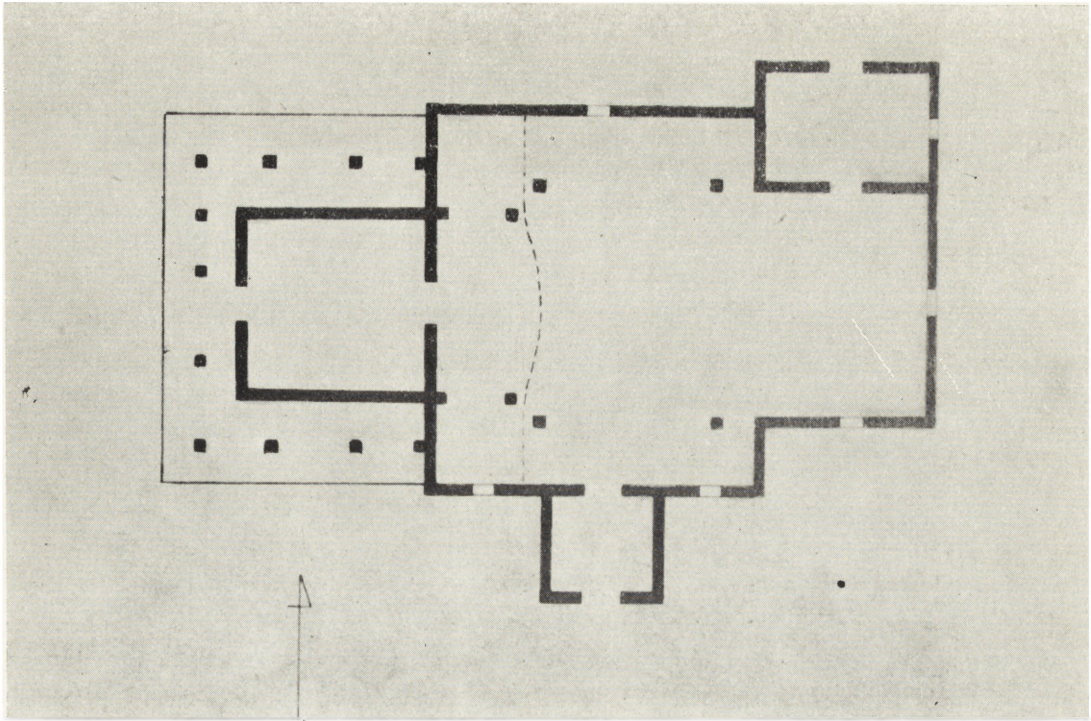
Ryc. 7. Łagiewniki Wielkie, kościół filialny, — plan

Orientowany, konstrukcji zrębowej na podmurówce, kościół miał nawę w planie zbliżoną do kwadratu, krótkie zamknięte prosto prezbiterium oraz kwadratową wieżę (w partii górnej o konstrukcji słupowej) otoczoną sobotami. Wewnątrz — nawa i prezbiterium nakryte były pozornymi sklepieniami kolebkowymi z zaskrzynieniami. W bogatej dekoracji wnętrza wyróżniały się cztery masywne portale profilowane, z których jeden był zdobiony płasko rzeźbionymi postaciami św. Jana Chrzciciela i św. Jana Ewangelisty.
