Polichromia w krużgankach klasztoru oo. Bernardynów w Przeworsku

Ochrona Zabytków 15/4 (59), 70-75

POLICHROMIA W KRUŻGANKACH KLASZTORU OO. BERNARDYNÓW W PRZEWORSKU

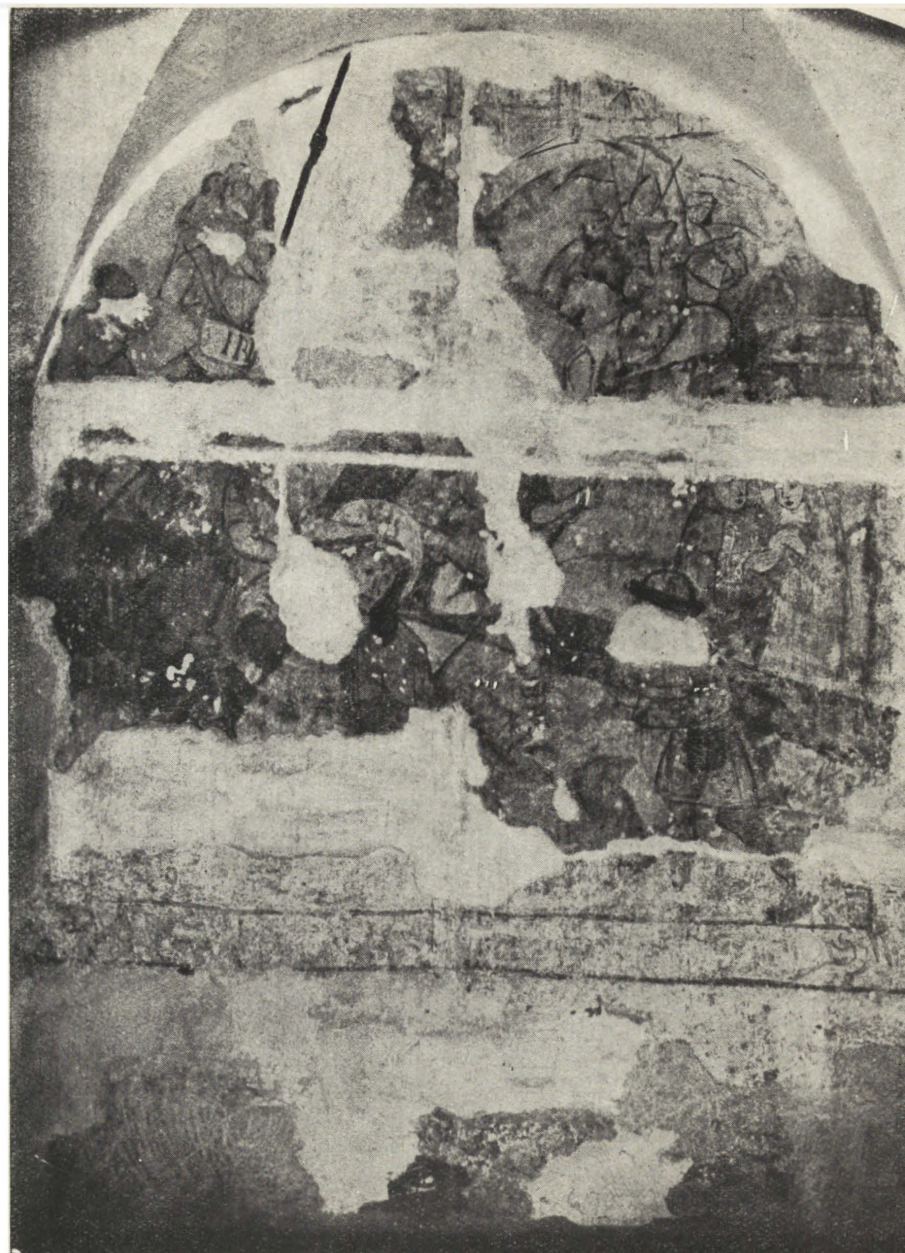
Upadek pod krzyżem (pole trzecie) — centralną i pierwszoplanową postacią jest Chrystus klęczący. Po stronie prawej Szymon Cyrenejczyk podtrzymuje dłuższe ramię krzyża; po stronie lewej stoją dwaj rycerze. Tuż obok Chrystusa dwie postacie pacholców, z których jeden lewą ręką ciągnie za włosy Chrystusa, w prawej trzymając rodzaj dzidy. Z boku obrazu, po stronie prawej, Matka Boska i św. Jan.

Postacie lekko przytulone do siebie; św. Jan prawą ręką podtrzymuje Matkę Boską.

Górna część kompozycji przedstawia po stronie prawej dalszą część orszaku drogi na Golgotę, w tym grupę czterech mężczyzn. Jeden z nich to setnik, na białym koniu, w czerwonej szacie. Obok, na białym osiołku, pacholek, dwaj pozostali na drugim planie zwróceniu do przodu. Wszyscy trzej trzymają rodzaj proporców o długich drzewcach, zakończonych czerwonymi wstęgami. Środek kompozycji, jak wspomniano wyżej, uległ zniszczeniu; natomiast po stronie lewej znajduje się grupa trzech osób. Dwie z nich nagie, z opaskami biodrowymi, wiedzione na sznurze, z powiązаныmi rękami, to postacie łotrów. Za nimi pacholek z batem w ręce, a nieco powyżej tej grupy człowiek ubrany w czerwoną szatę. Pozostałą część kompozycji wypełnia architektura.

Całość obrazu zamknięta ramą, szerokości 20 cm. Jest to pas ornamentu na zielonym tle rysowany czarnym konturem. Zachowany słabo i nie na całej przestrzeni. Najlepiej zachowany w dolnej części obrazu.

Ryc. 4. Przeworsk, klasztor Bernardynów, malowidło w krużganku — scena Upadku pod krzyżem (fot. M. Kopeć)

Całość zachowana pozornie dobrze. Główne niebezpieczeństwo polegało na całkowitym braku spoiwa, tak w samej zaprawie jak i rozwarstwieniu między zaprawą i cegłą. Konserwacja polegała na zabezpieczeniu narzutu i wzmocnieniu go w miejscach pęcherzy przy użyciu kazeiny boraksowej z wypełniaczem. Utrwalanie i regenerację wykonano używając ok. 5-procentowej emulsji wodnej polioctanu winylu. Malowidło doczyszczono mechanicznie. W miejscu usuniętych drewnianych drzwi (między polem drugim a trzecim) wstawiono XVI-wieczne kute, przeniesione z klasztoru. Odrzwia wykończono gładko zaprawą.

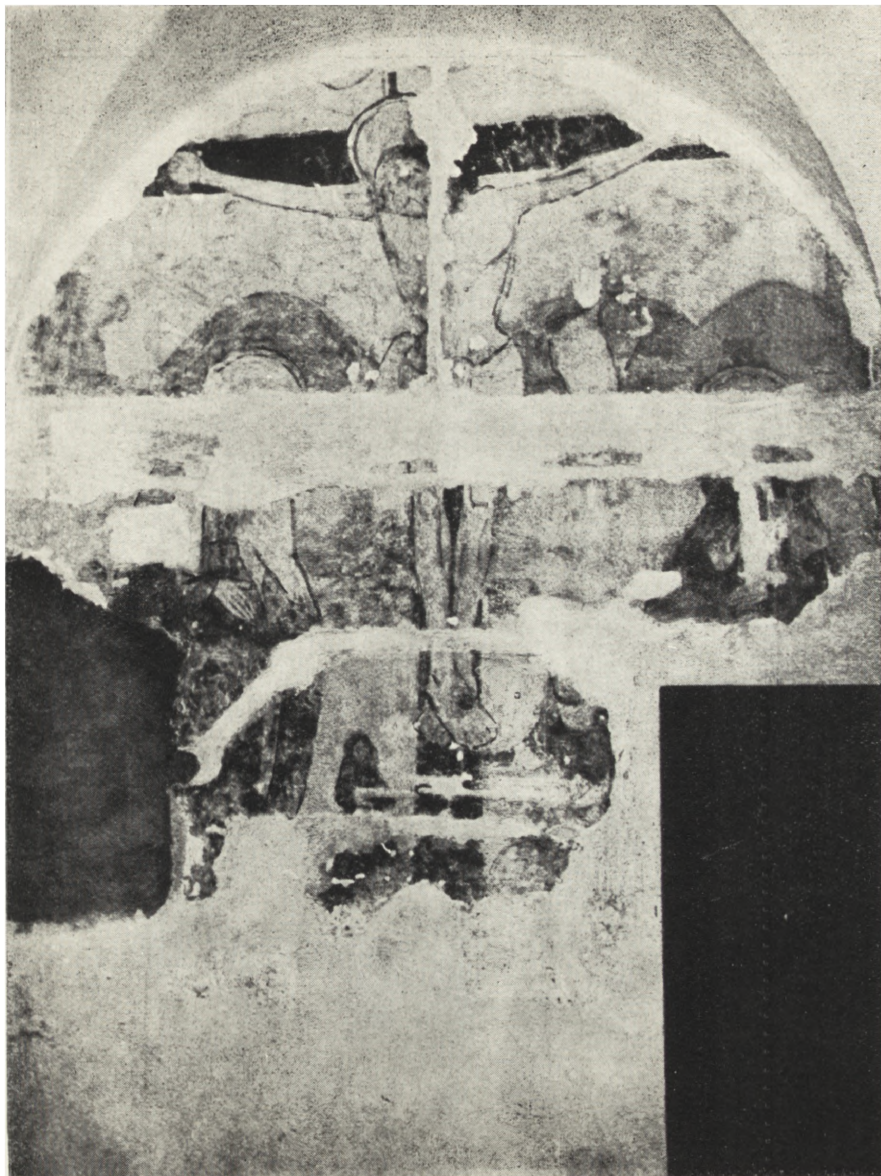
Najgorsze w skutkach jest zniszczenie spowodowane elektryfikacją. Poziomy pas wypadł na twarzach Matki Boskiej i św. Jana, pionowy — uszkodził częściowo twarz Chrystusa.

Sąsiednią kompozycją jest *Ukrzyżowanie*. Wymiary i technika jak w poprzedniej. Szerokie ramiona umieszczonego pośrodku krzyża ograniczają kompozycję od góry. Postać Chrystusa najwyższa — wraz z aureolą wynosi 2,20 m. Po stronie lewej krzyża Matka Boska w ciemnoczerwonej sukni i niebieskim płaszczu; po stronie prawej św. Jan, postać tej samej wielkości co Matka Boska — sądząc z poziomu nimbów (św. Jan jest zachowany jedynie do pasa; dolną część zniszczono wykuwając otwór drzwiowy). Ubrany w czerwony płaszcz i spodnią szatę ciemnobrązową. U stóp krzyża klęczy Maria Magdalena, rękami obejmując drzewo. Twarz zwrócona ku górze, zachowana w połowie. Po drugiej stronie krzyża mała klęcząca postać fundatora. Głowa wzniesiona ku górze, twarz okrągła, usta pełne, lekko uśmiechnięte. Ubrany w brązowy habit. Ręce złożone do modlitwy. Tłem kompozycji jest górzysty pejzaż. Po stronie lewej, przy krawędzi malowidła, za

głową Matki Boskiej, słabo zachowana postać klęczącego zakonnika ze złożonymi rękami. Zachowane pół twarzy i kawałek nimbu. Dalej, szarougrowe wzgórza i skąpy rysunek konturów miasta. Krawędzie boczne malowidła zniszczone, prawdopodobnie, w czasie przesklepienia krużganków, w XVIII wieku. Zachowane fragmenty ramy wykazują podobieństwo do sąsiedniej.

Ryc. 5. Przeworsk, klasztor Bernardynów, malowidło w krużganku — scena Ukrzyżowania (fot. M. Kopeć)

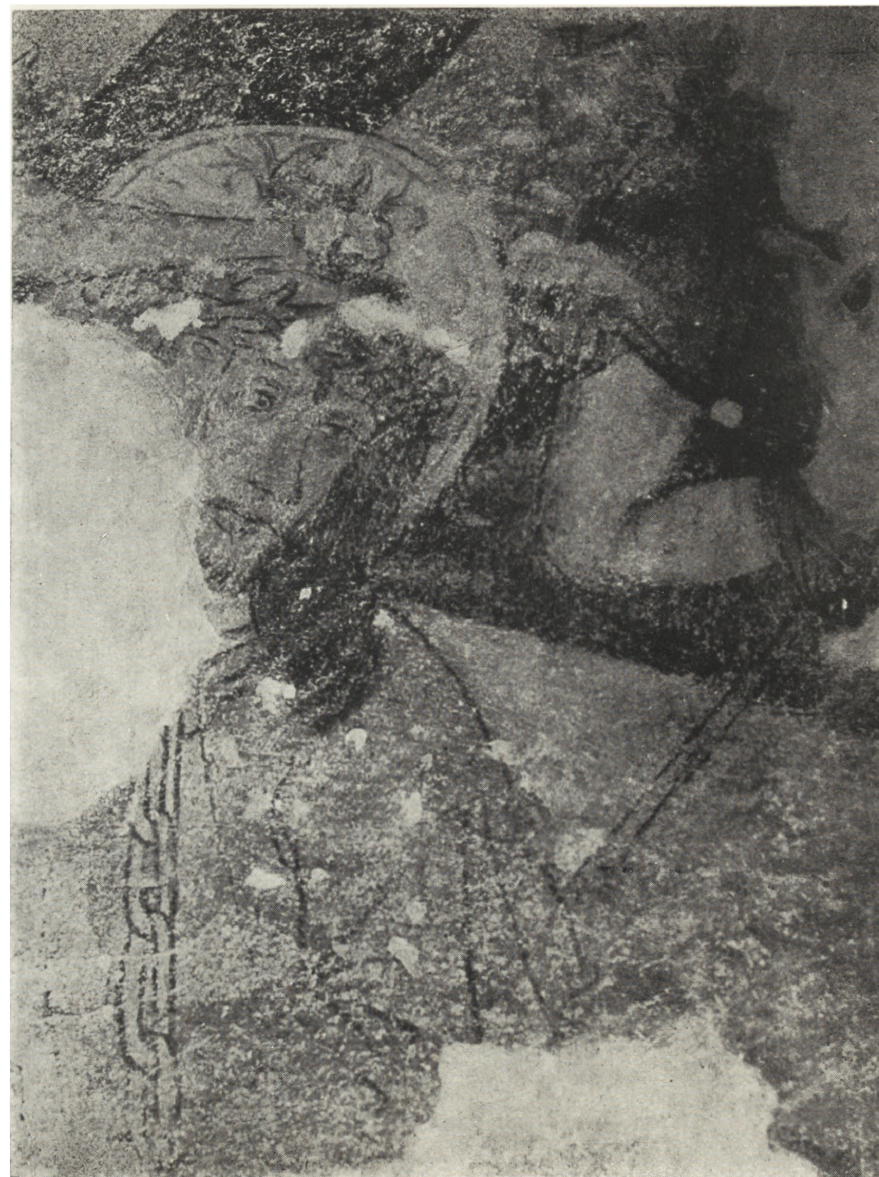
Ryc. 6. Przeworsk, klasztor Bernardynów, malowidło w krużganku — fragment sceny Upadku (głowa Chrystusa); stan po konserwacji przed punktowaniem (fot. M. Kopeć)
