Ratusz w Pasłęku

Ochrona Zabytków 15/4 (59), 84-85

1962

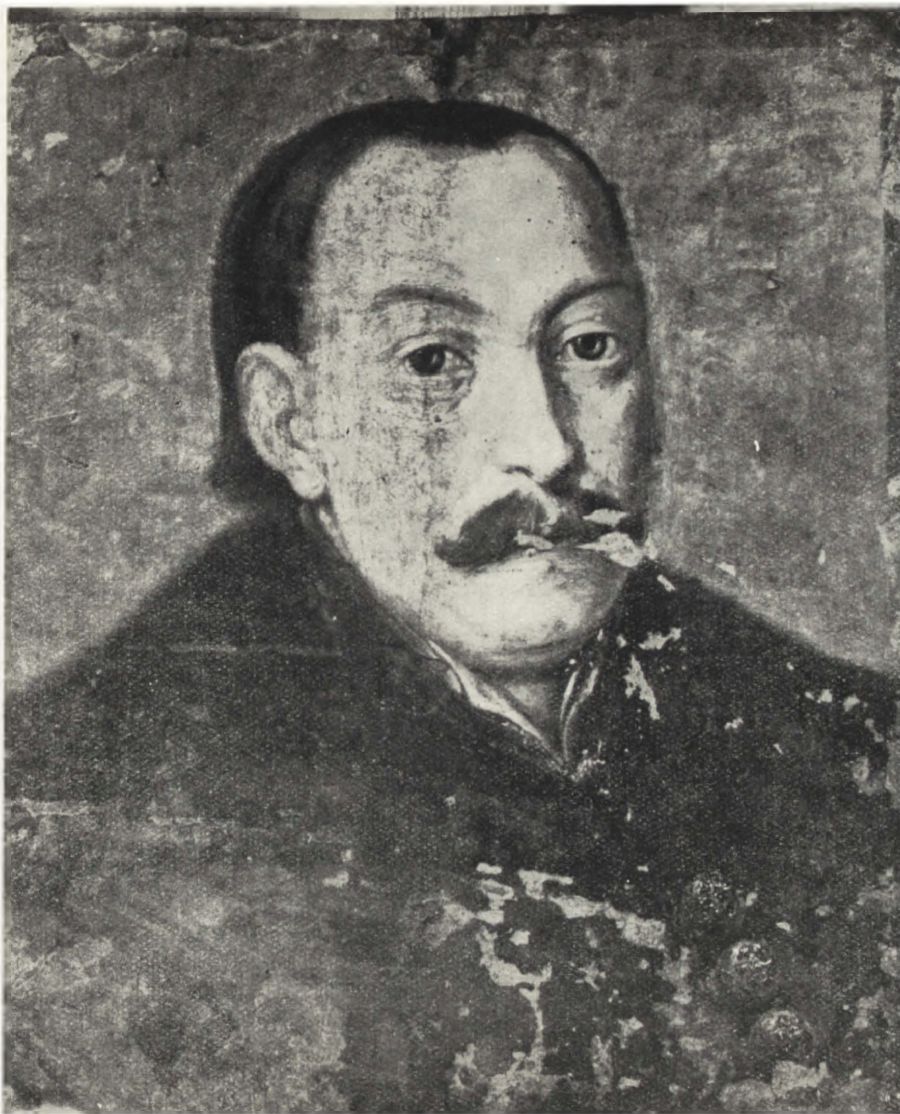
Ryc. 10. Portret trumienny ze Skrzatusza, stan w czasie konserwacji
(fot. PKZ — J. Szandomirski)

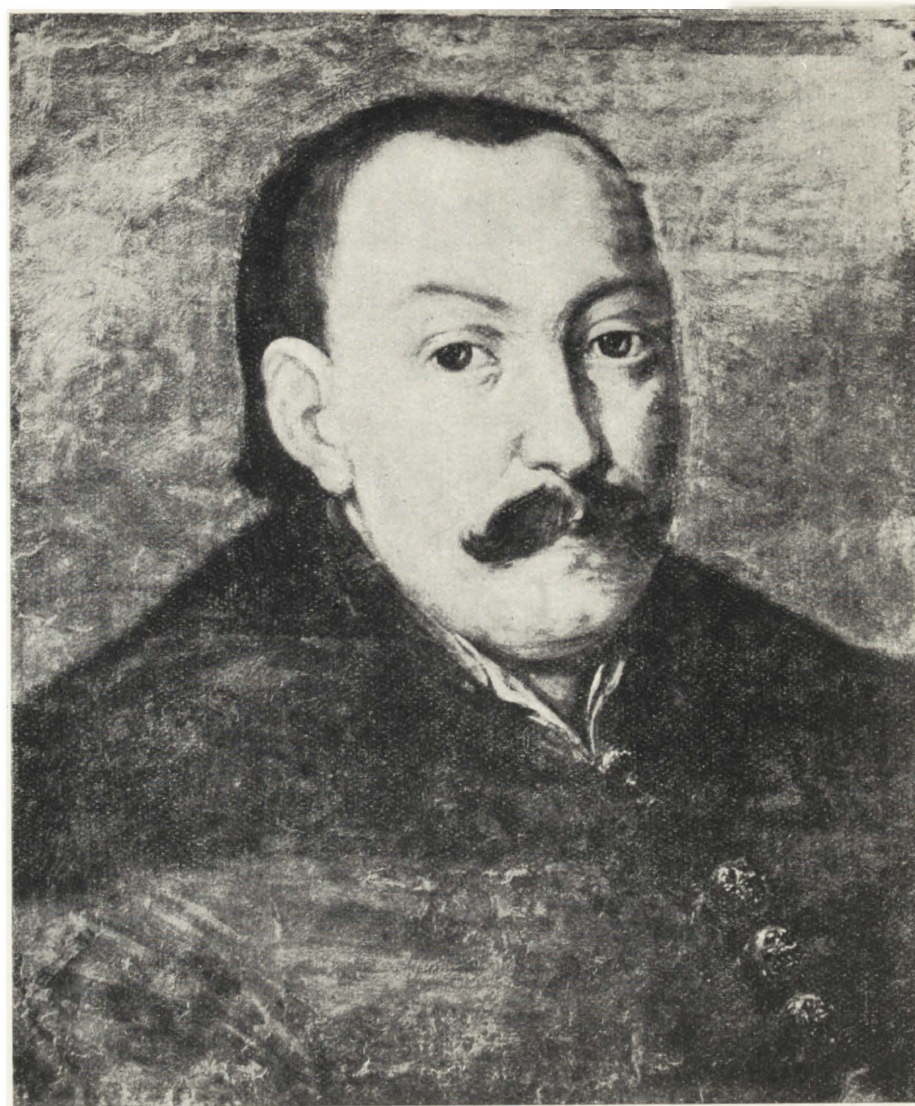
Ryc. 11. Portret trumienny ze Skrzatusza, stan po konserwacji
(fot. PKZ — J. Szandomirski)
