Opactwo Świętokrzyskie

Ochrona Zabytków 16/1 (60), 57-59

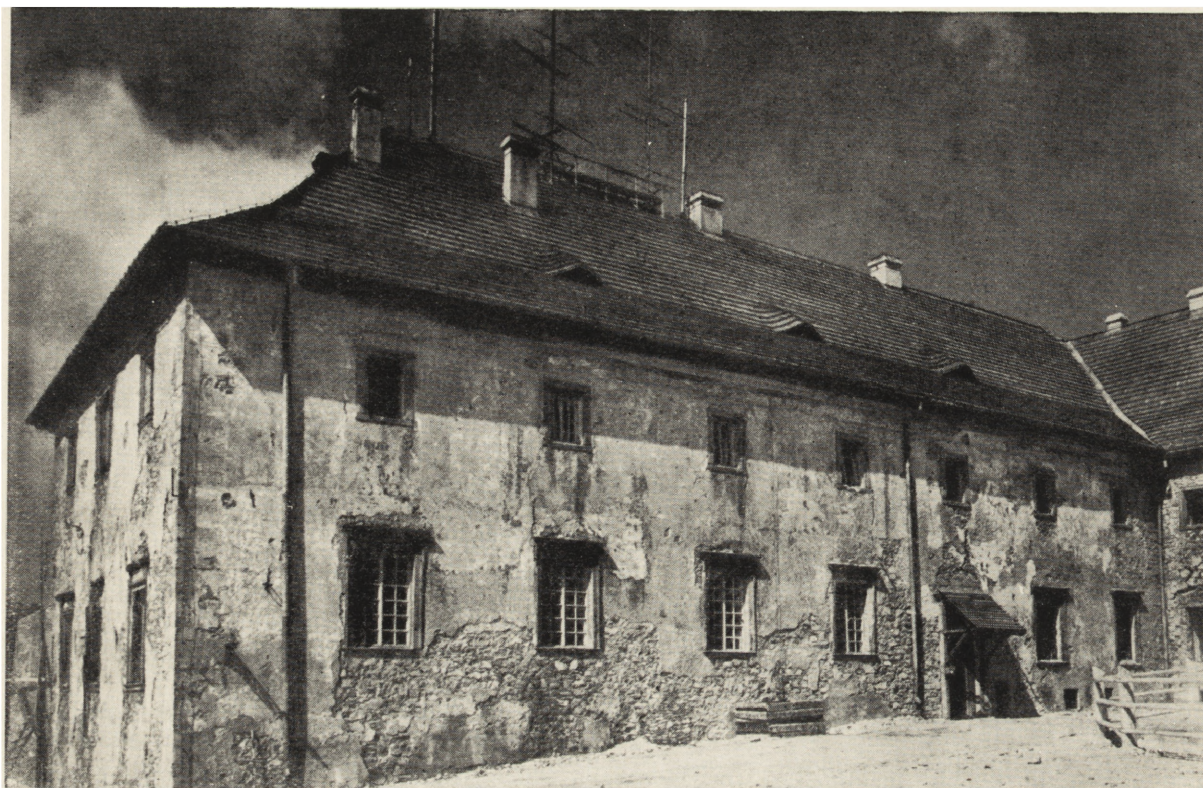
Ryc. 10. Święty Krzyż, zachodnia część klasztoru w trakcie prac konserwatorskich
(fot. PKZ — K. Kowalska)

Obecnie, po zebraniu materiału historycznego i opracowaniu projektu adaptacji — w części zachodniej rozpocząć się mają roboty budowlane. Zabezpieczenie przez położenie nowego dachu jak również tynki na elewacjach wykonane zostały w latach ubiegłych.

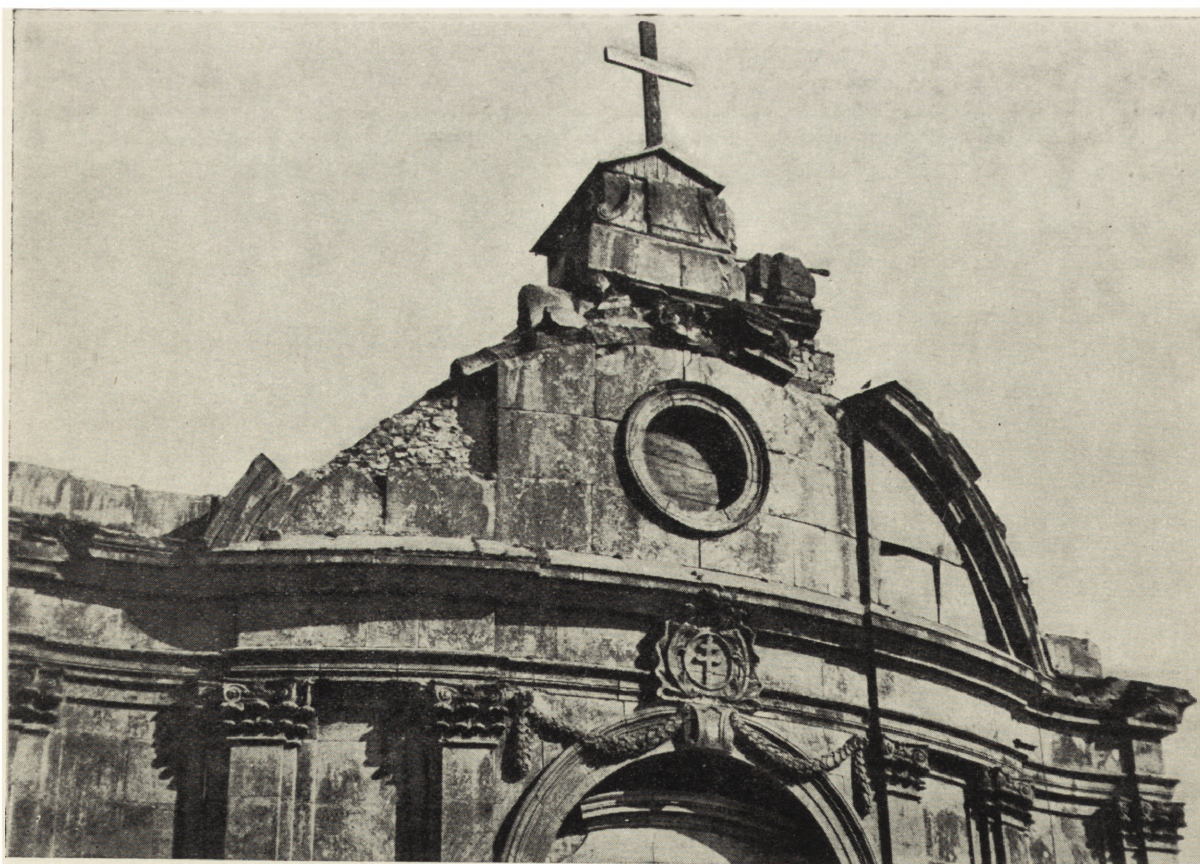
Ryc. 11. Święty Krzyż, szczyt fasady kościoła. Widoczne ubytki kamieniarki
(fot. PKZ — J. Szandomirski)
