Odbudowa zamków - na Wawelu, w Pieskowej Skale i Baranowie

Ochrona Zabytków 16/2 (61), 53-62

1963

ODBUDOWA ZAMKÓW — NA WAWELU, W PIESKOWEJ SKALE I BARANOWIE

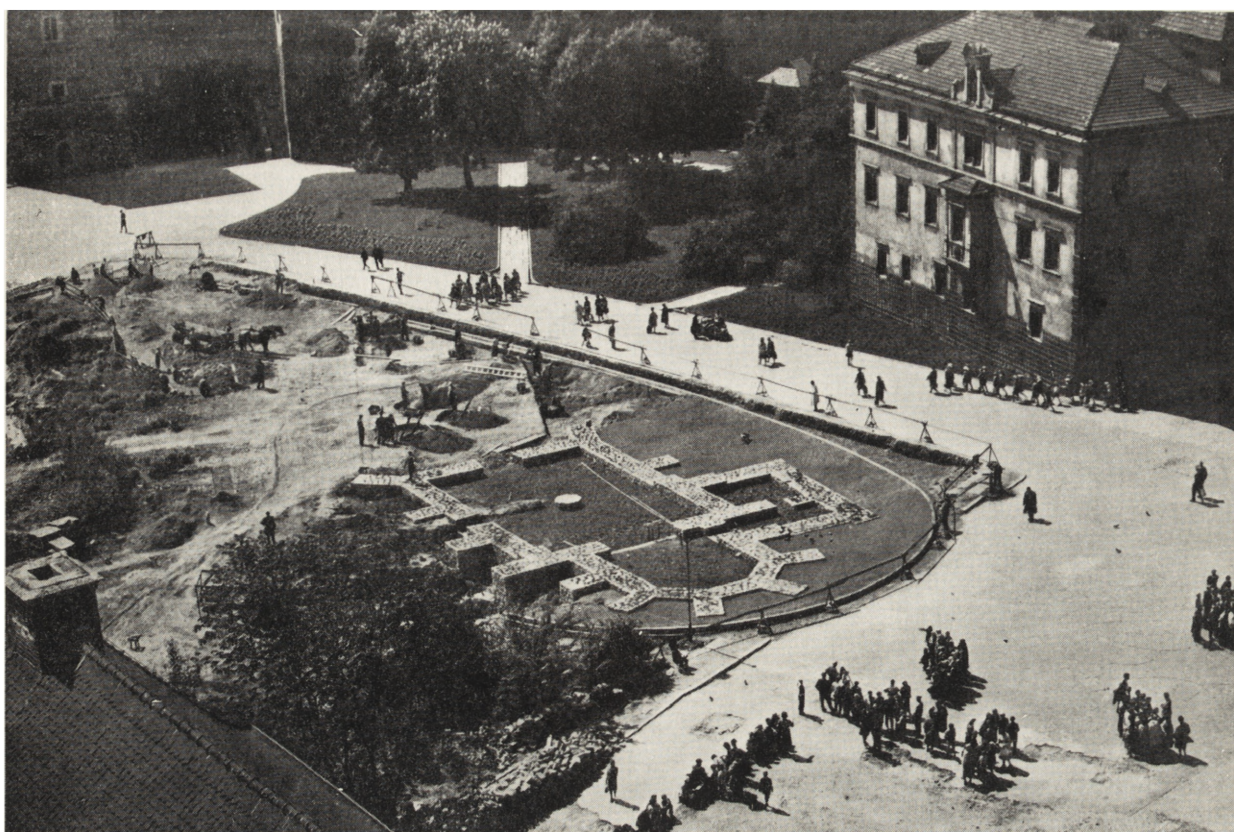
Ryc. 1. Kraków, Wawel, prace porządkowe na dziedzińcu zewnętrznym — odsłonięte fundamenty gotyckiego kościoła św. Michała (fot. E. Rachwał)

Odsłonięcie relikwów fundamentowych dwóch kościołów gotyckich św. Michała i św. Jerzego na dziedzińcu zewnętrznym; fundamentów domu renesansowego Borka; odkrycie wczesnośredniowiecznych konstrukcji drewnianych na podgrodzium zamku, które udostępnione zostaną do zwiedzania w formie rezerwatu podziemnego, założonego przy średniowiecznym murze obronnym południowym obok baszty Tęczyńskiej; odczytanie w toku prac wykopaliskowych wielu fragmentów wczesnośredniowiecznego systemu obronnego Wawelu; wyjaśnienie sprawy ukształtowania skały wawelskiej, której topografia dziś w znacznej części została już sprecyzowana i pomierzona — oto rezultaty dotychczasowych prac badawczych archeologicznych, jakie na Wawelu zostały przeprowadzone. Oprócz tego wielka ilość wydobytych z ziemi przedmiotów kultury materialnej, monet, ceramiki, starych kafli poszerzyła znacznie wiedzę o dziejach Wawelu i życiu jego mieszkańców w wiekach minionych.

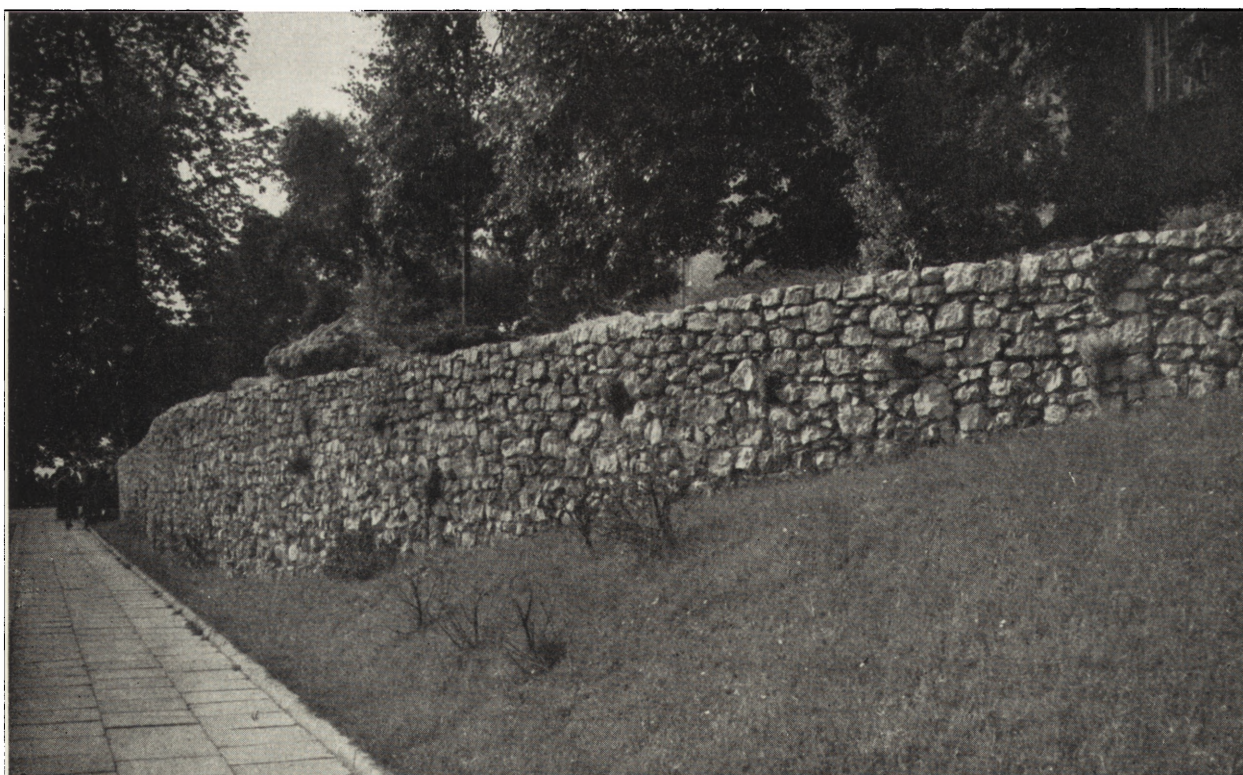
Ryc. 2. Kraków, zamek wawelski, odsłonięte średniowieczne mury obronne, widok od strony zachodniej (fot. E. Rachwał)

Jednym z głównych zadań uporządkowania zespołu zabudowań wzgórza wawelskiego jest odbudowa jego zabytkowej sylwety. Stąd też po zburzeniu w 1945 roku dwóch wielkich poaustriackich budynków koszarowych po stronie południowej i północno-zachodniej wzgórza, odbudowano w całości obok baszty Złodziej-skiej fragment muru obronnego średniowiecznego a częściowo odbudowano mur południowy między basztą Sandomierską i Senatorską. Do zrekonstruowanego muru obronnego obok baszty Złodziej-skiej dobudowano nowy budynek przeznaczony dla wspólnych potrzeb konserwacji i administracji Wawelu. Relikty fundamentowe kościoła św. Michała zostały wyeksponowane w zieleni jako trwałe element urządzenia zespołu zabudowań wawelskich. Również odsłonięte mury obronne na odcinku między basztą Sandomierską a basztą Złodziej-ską zostały, do czasu istnienia ostatniego budynku koszarowego poaustriackiego położonego

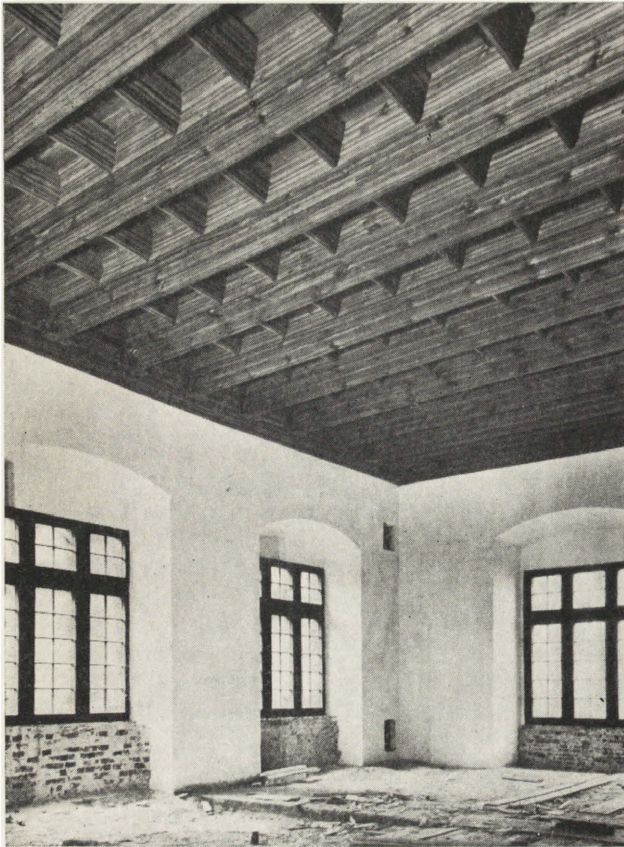
Ryc. 3. Kraków, zamek wawelski, skrzydło zachodnie, Sala pod Meluzyną, odbudowany strop kasetonowy (fot. E. Rachwał)

W obecnym planie pięcioletnim wykonuje się także szereg większych zadań konserwatorskich, restauratorskich i adaptacyjnych na Wawelu. Znacznie zaawansowane są prace wykończeniowe we wnętrzach 15 komnat skrzydła zachodniego pałacu renesansowego. Wykonano już w tych komnatkach wszystkie stropy, tynki, portale kamienne, stolarkę okienną, centralne ogrzewanie i rozpoczęto układanie podłóg drewnianych, marmurowych, ceramicznych. Komnaty skrzydła zachodniego były zawsze mieszkaniem królowej, tak jak komnaty pierwszego piętra części południowej traktu wschodniego były mieszkaniem króla. Z komnat tego traktu prowadziło przejście kryte do katedry, którym król i królowa udawali się na nabożeństwa. (Do skrzydła zachodniego

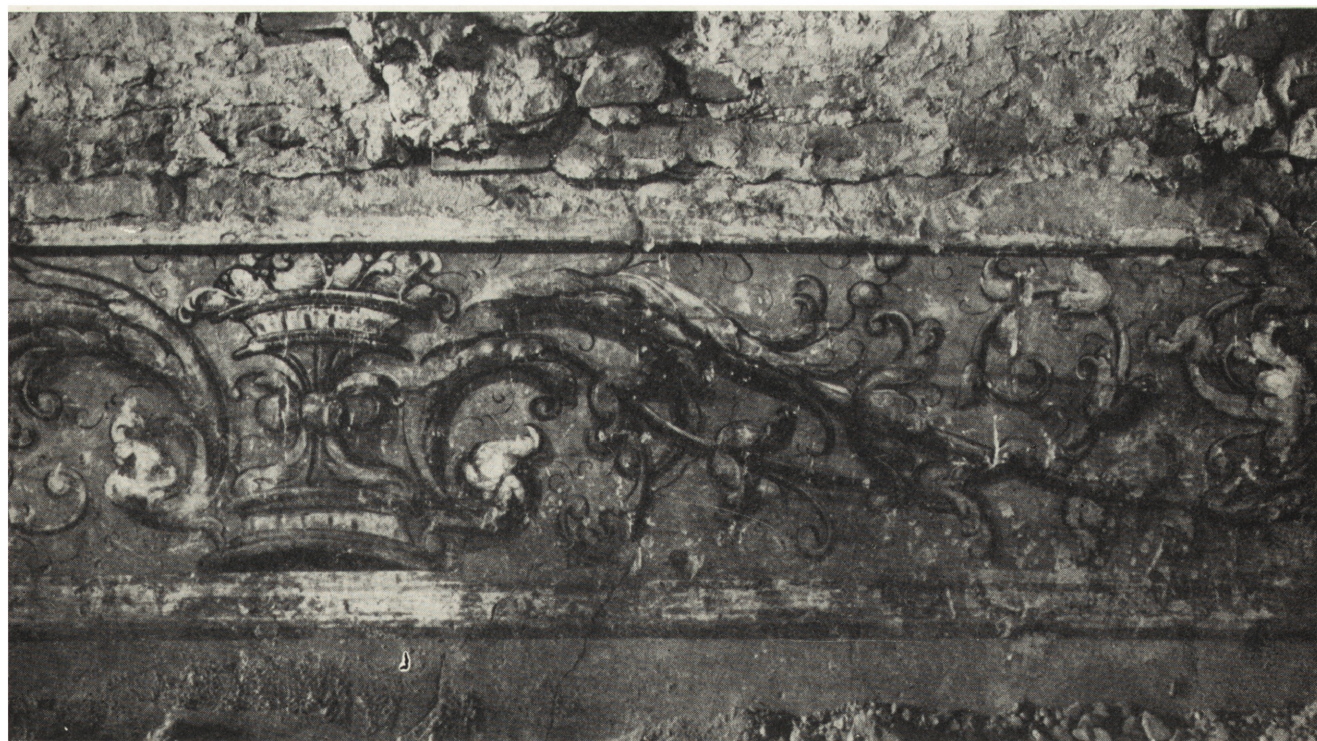
Ryc. 6. Kraków, zamek wawelski, skrzydło zachodnie, odkryty fryz renesansowy

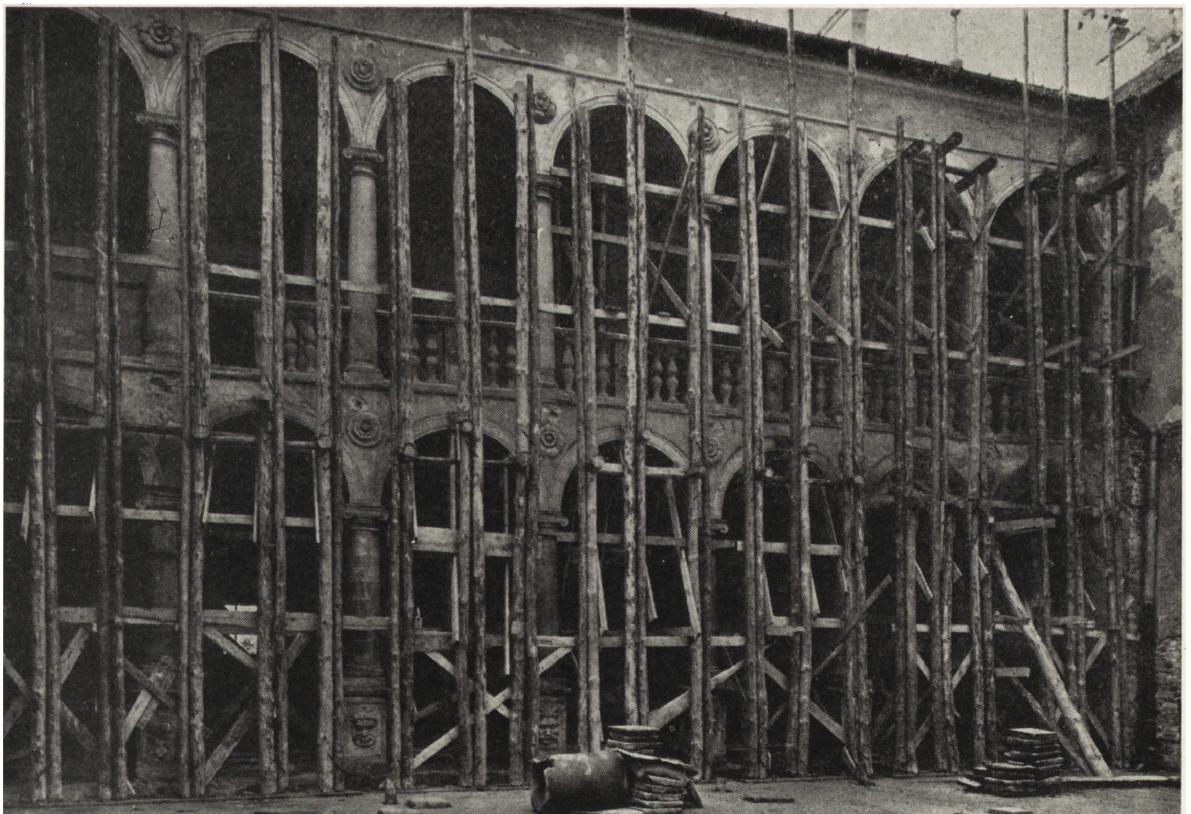
Ryc. 9. Baranów, zamek, konserwacja krużganków renesansowych

Realizację pełnego programu konserwacji i adaptacji zamku w Baranowie, według zatwierdzonych projektów, podjęto w roku 1960. Najpoważniejszym problemem konserwacji zamku stała się stabilizacja murów konstrukcyjnych i zabezpieczenie krużganków arkadowych. Występujące na murach nośnych traktu wschodniego i północnego, jak też na sklepieniach komnat parterowych tych traktów, rysy i pęknięcia wskazywały na ruchy poszczególnych części budowli, spowodowane nierównomiernym osiadaniem. Przeprowadzone, za pomocą szeregu studzien i wierceń, badania gruntu wskazywały, iż zamek stoi na niejednorodnym podłożu, a częściowo posadowiony jest na soczewkach mady. Ponadto stwierdzono wysoki poziom wód gruntowych, co musiało mieć miejsce już w okresie budowania zamku w wieku XVI, gdyż fundamenty murów konstrukcyjnych założono na palach. Z uwagi na niewielkie wymiary, pale te nie miały na celu przeniesienia obciążeń na grunt o większej wytrzymałości, lecz tylko spełniły rolę zagęszczenia gruntu pod fundamentami. Dla ustabilizowania murów zamkowych i krużganków arkadowych założono obecnie odpowiedni system żelbetowych ściąągów i wieńców, a spękane mury i sklepienia przecerowano. Wyboczone mury fundamentowe zewnętrznej klatki schodowej w znacznych partiach przemurowano.

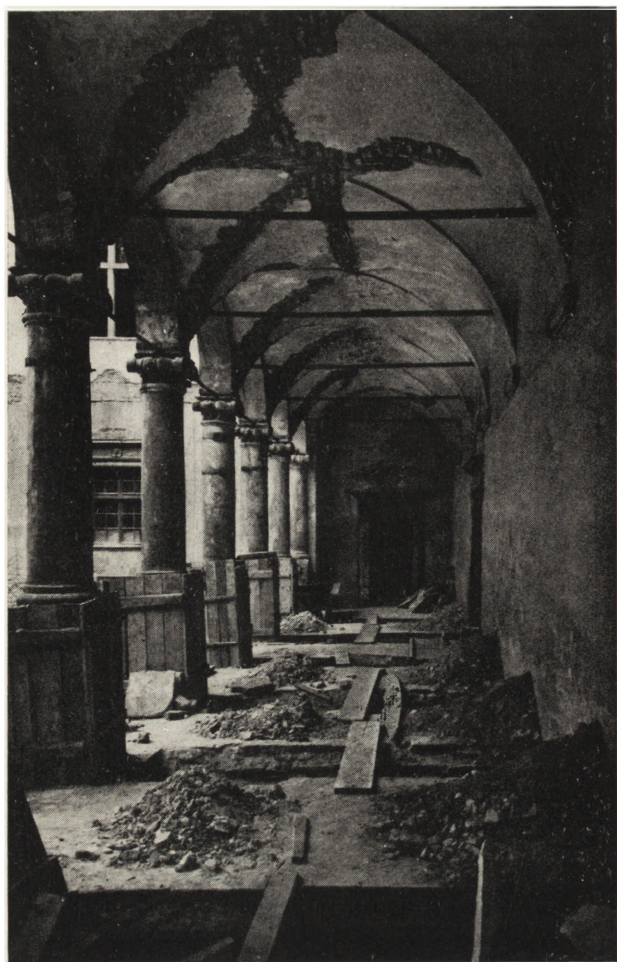
Ryc. 10. Baranów, zamek, zabezpieczanie krużganków renesansowych (fot. E. Rachwał)
