Przenoszenie na płótno fragmentu malowidła z połowy XV w. w kościele p. w. św. Mikołaja w Brzegu

Ochrona Zabytków 16/2 (61), 65-69

1963

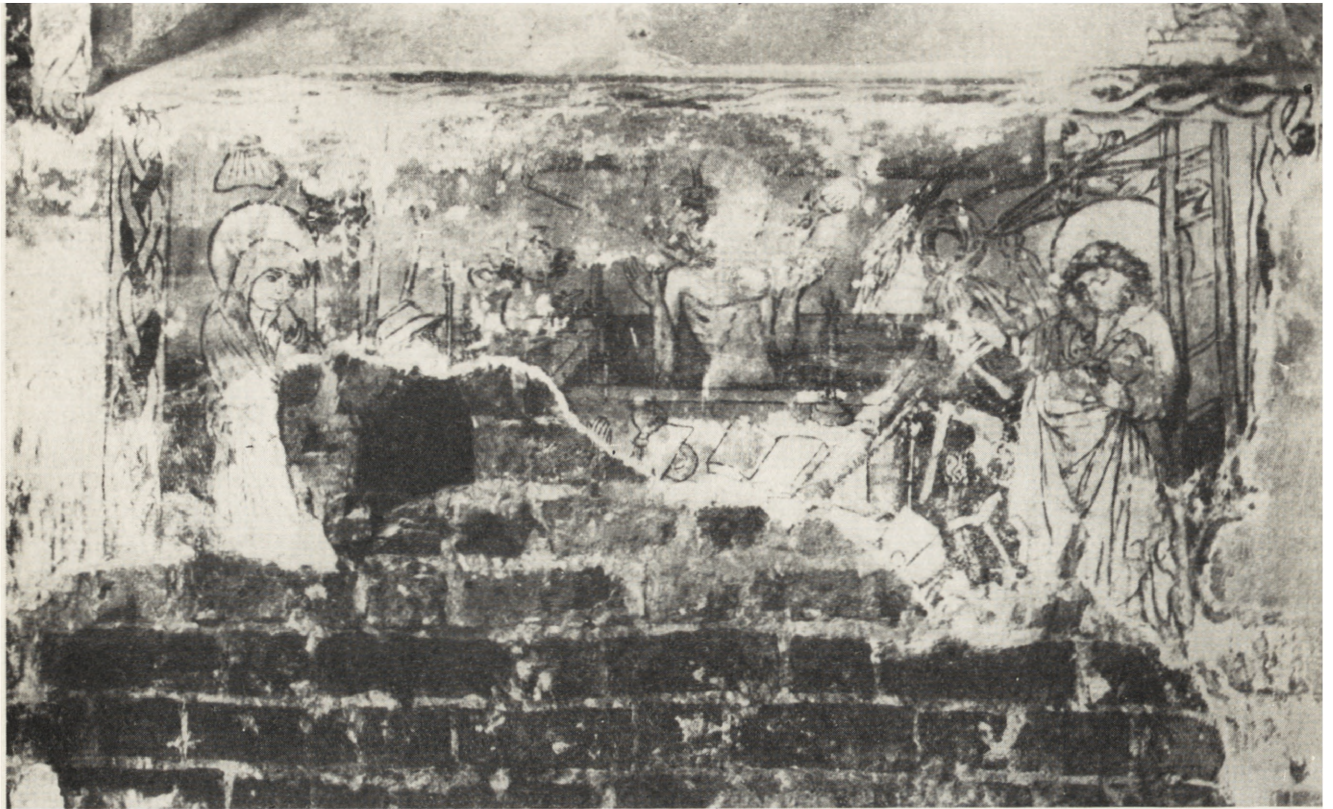
W chwili przystąpienia do prac, malowidło widoczne było spod odpadłego narzutu i po biało: po lewej stronie blendy trzy ułożone nad sobą postacie i nogi ukrzyżowanego Chrystusa, po prawej — święty na koniu i fragment szat postaci klęczącej³; poniżej blendy — „Msza św. Grzegorza” zniszczona w znacznym procencie,

Ryc. 1. Brzeg, kościół p. w. św. Mikołaja, zakrystia. Fragment malowidła, przedstawiający „Mszę św. Grzegorza”, przeznaczony do przeniesienia — stan przed konserwacją. (Fot. W. Wagner)

o szerniałej powierzchni, przypuszczalnie na skutek tłustej przemalówki z okresu 20-lecia międzywojennego i zanieczyszczenia oraz zatłuszczenia sadzami w czasie pożaru. (Treść została odczytana po doczyszczeniu).

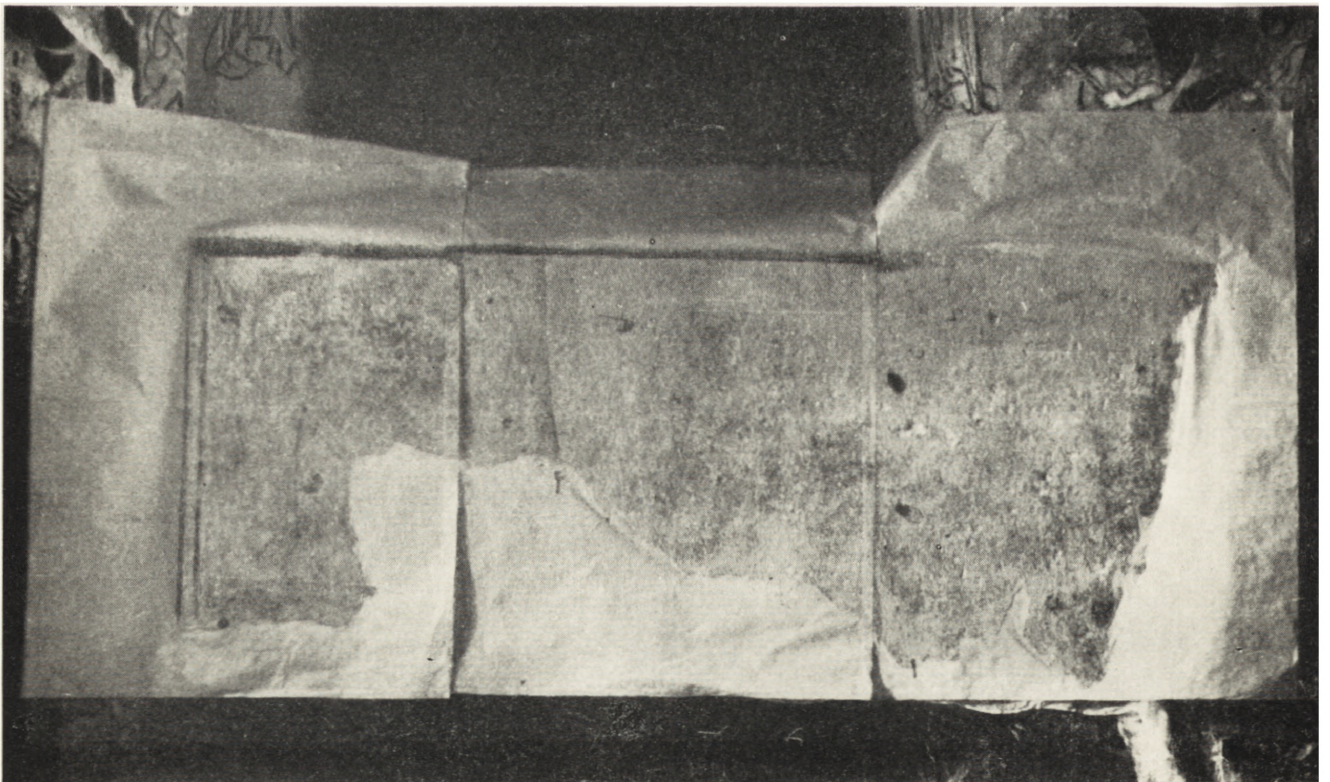
Ryc. 2. Brzeg, kościół p. w. św. Mikołaja, zakrystia. Fragment malowidła „Msza św. Grzegorza” w czasie zabezpieczenia lica przed przenoszeniem. (Fot. W. Wagner)

Po dokładnym oczyszczeniu, usunięciu przemalówek i podsuszeniu ściany przeprowadzono utwardzanie całej powierzchni malowidła 20-procentowym roztworem wody barytowej⁴ (po uprzednim wykonaniu prób przez kolejne nasączenie 5, 10, 20-procentowym roztworem, po każdorazowym przeschnięciu). Po wykonaniu wstępnych czynności, zdejmowany fragment zabezpieczono kolejno: dwoma warstwami gazy, trzema warstwami grubego papieru bibułowego, płótnem lnianym (rzadko tkanym). Warstwy te przytwierdzono klejem, sporządzonym według następującego przepisu⁵:

mąka pszenna — 1 część, klej kostny perełkowy — $\frac{1}{2}$ części, terpentyna wenecka — $\frac{1}{10}$ części całości, melasa — $\frac{1}{10}$ części całości, fenol — $\frac{1}{10}$ części. Każdą warstwę zabezpieczenia podsuszano dokładnie za pomocą promieni podczerwonych. Kolejność naklejania została ustalona na podstawie prób.

Zastosowanie warstwy papieru pomiędzy gazą a płótnem powoduje nie tylko mocniejsze sklejenie tych warstw, ale także doskonałe odprowadzenie wilgoci z samej powierzchni malowidła na zewnątrz. Gazę naklejano na całej powierzchni i 10 cm poza linię odcinania płata malowidła w celu zabezpieczenia tynku przed wykruszeniem na krawędziach cięcia. Po wyschnięciu przecięto, zabezpieczony gazą tynk do wątku, piłką o drobnych zębach, wykonaną z płaskownika stalowego grubości 0,5 mm.

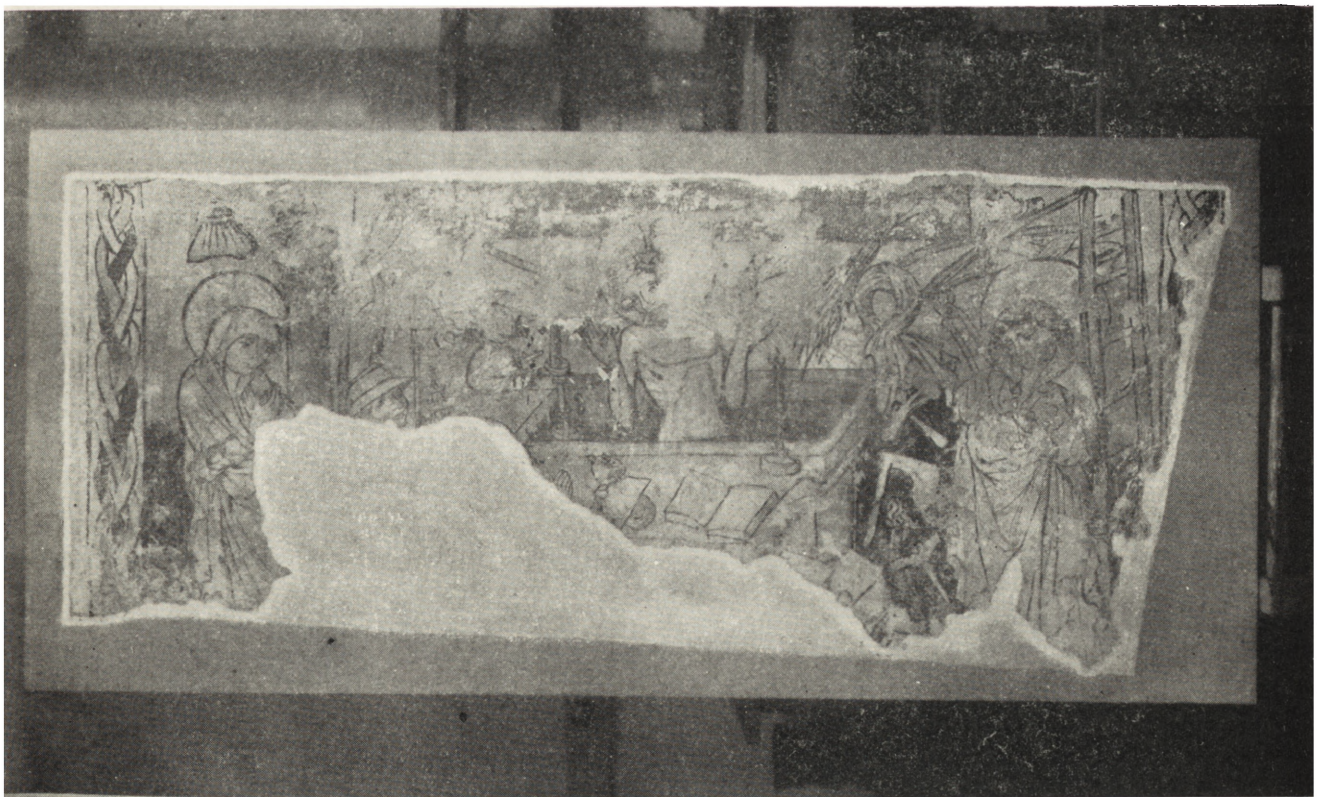
Ryc. 4. Brzeg, kościół p. w. św. Mikołaja, zakrystia, Przeniesione malowidło na nowym podłożu. (Fot. W. Wagner)

usztynienie całej płaszczyzny. Po założeniu płótna na odwrocie i zabezpieczeniu całej płaszczyzny nawoskowanym papierem dziurkowanym, paroma warstwami gazet i kocem, malowidło wstawiono pod prasę. Po dwutygodniowym wiązaniu masy łączącej, zdjęto zabezpieczenia z lica malowidła kolejno warstwami, przez namoczenie kompresami z letniej wody⁷.

Po usunięciu resztek kleju wykonano wąskie obramienie z zaprawy kazeinowej z wypełniaczem (miałki węglan wapnia), w celu zabezpieczenia krawędzi malowidła przed wykruszeniem. Pomiędzy nimi a blejtrmem pozostawiono 10-centymetrowy margines wolnego płótna, jako rezerwę dla ewentualnych naprężeń.
