Kamienna konsola z popiersiem Mojżesza z kościoła św. Jana w Toruniu

Ochrona Zabytków 16/3 (62), 3-15

KAMIENNA KONSOLA Z POPIERSIEM MOJŻESZA Z KOŚCIOŁA ŚW. JANA W TORUNIU

STAN ZACHOWANIA, PRZYCZYNY ZNISZCZEŃ, ZAGADNIENIE KONSERWACJI

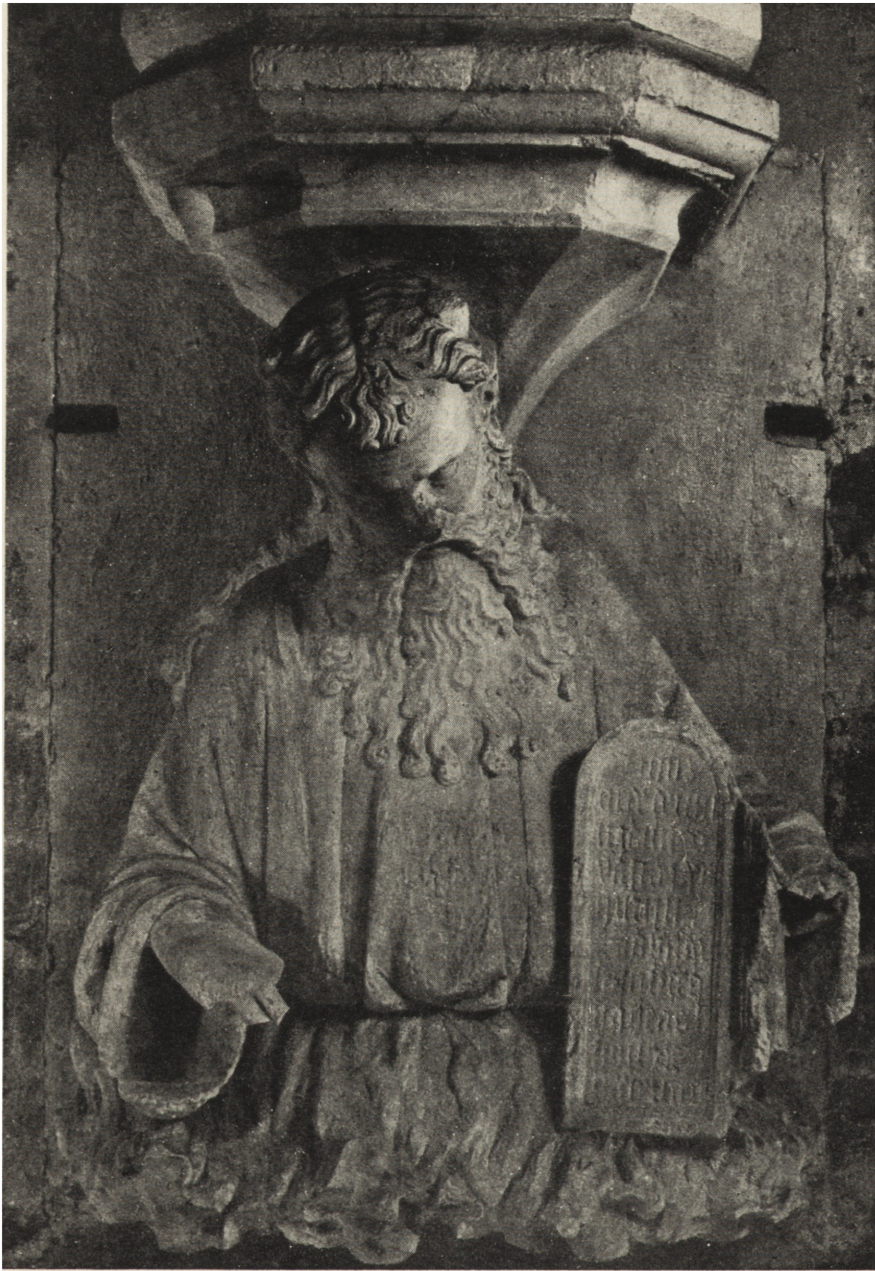
Ryc. 1. Toruń, kościół św. Jana, kamienna konsola z popiersiem Mojżesza

Kamienna konsola z popiersiem Mojżesza wmurowana jest w północną ścianę prezbiterium kościoła. Pionowa prostokątna płyta konsoli o wymiarach 90×66 cm i grubości około 6,5 cm osadzona jest w murze na wysokości 110 cm od posadzki za pomocą zaprawy cementowej. Płyta przymocowana jest czterema hakami. Dwa wspierają płytę od spodu, a pozostałe znajdują się na bokach mniej więcej w połowie jej wysokości. Haki osadzone są w zaprawie cementowej (ryc. 1).

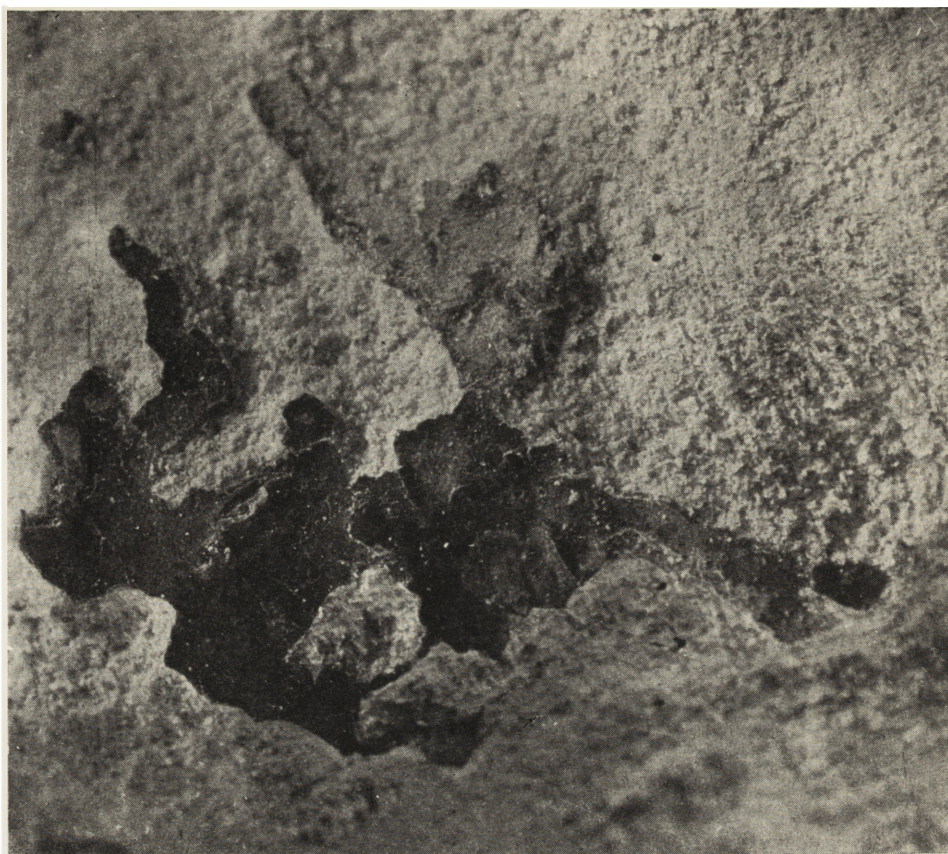
Konsola została wykonana w drobnoziarnistym, porowatym wapieniu o zabarwieniu lekko żółtym. Na konsoli zachowane są fragmenty polichromii. Największe jej skupiska występują na szacie (wewnątrz i na zewnątrz rękawów, w załamaniach fałd i w partii pasa), oraz we wgłębieniach pomiędzy płomieniami i liśćmi (ryc. 2). Na powierzchni płyty i wspornika widoczne są bardzo nieliczne drobne jej fragmenty. Ślady polichromii występują także na włosach głowy i brody. Na twarzy nie

Ryc. 2. Toruń, kościół św. Jana, konsola z piersiem Mojżesza, fragment polichromii zachowany w dolnej części szaty

Polichromia jest krucha, posiada siatkę spękań charakterystyczną dla powłok olejnych. Jest słabo związana z kamieniem. Kruszelnicka¹, powołując się na Clasena, stwierdza, że konsola była prawdopodobnie polichromowana, a następnie przemalowana farbą olejną i klejową.

b) Wzmocnienie przyczepności zachowanych fragmentów pierwotnej polichromii,

f) Usunięcie przemaalowań z zachowanych fragmentów pierwotnej polichromii,

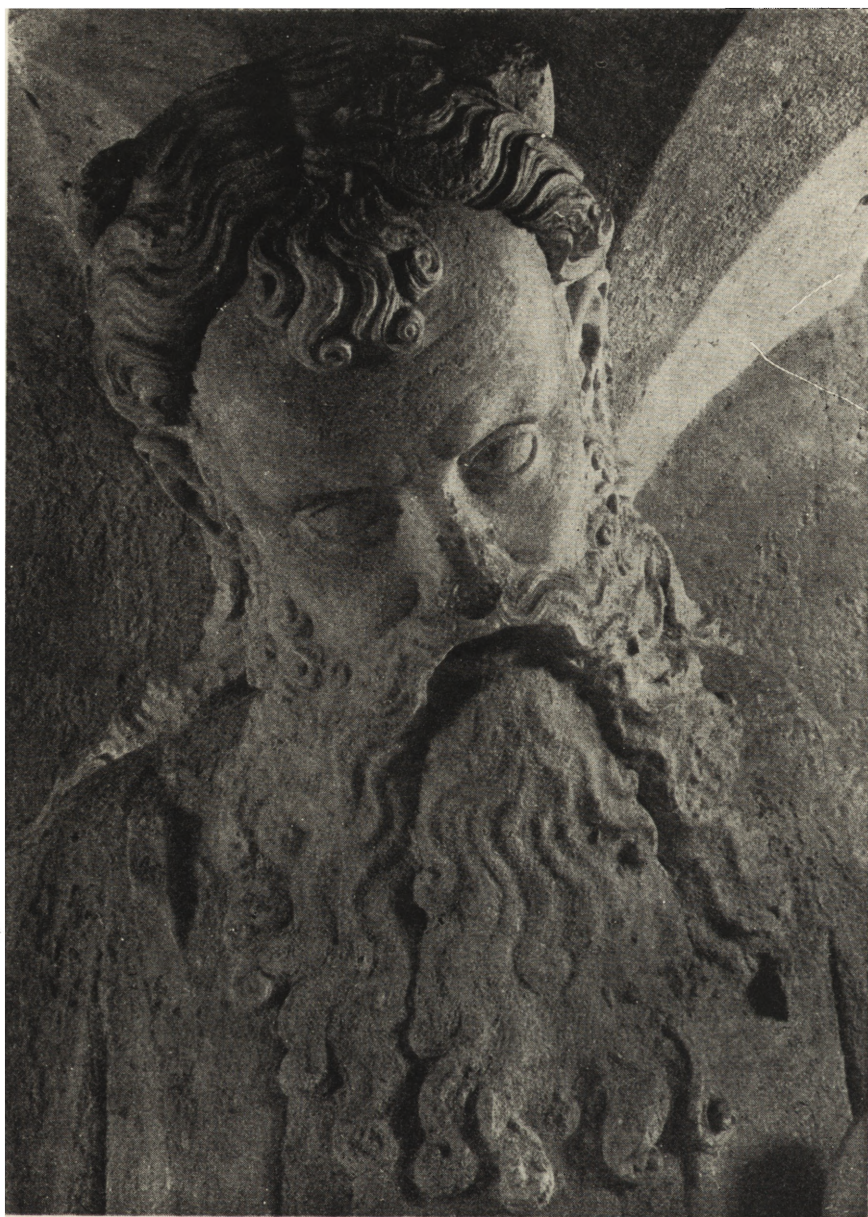
Ryc. 3. Toruń, kościół św. Jana, fragment konsoli. Wskutek ubytków ulega zatarciu czytelność wąsów i brody; przy prawym barku widoczny fragment zniszczonej laski

Wskutek osypywania się i złuszczeń nastąpiło zniekształcenie formy i zatarcie czytelności wielu fragmentów rzeźby. Największym zniszczeniom uległy rękawy i fałdy szaty, dolna partia brody oraz płomień i liście. Wskutek zniszczeń całkowicie stracił czytelność napis na tablicy Dziesięciorga Przykazań (ryc. 6). Głowa rzeźby pomimo zniszczeń powierzchniowych jest najlepiej zachowana. Twarz, a szczególnie włosy głowy zachowały ostrość modelunku. Przednie partie włosów, oraz z lewej strony głowy uległy minimalnym zniszczeniom, natomiast z prawej strony głowy widoczne są

ubytki i rozwarstwiania się kamienia. Na przedniej części włosów, w przeciwieństwie do innych partii konsoli, nie występują produkty rozpadu („proszek”, rozwarstwianie się)² (ryc. 3).

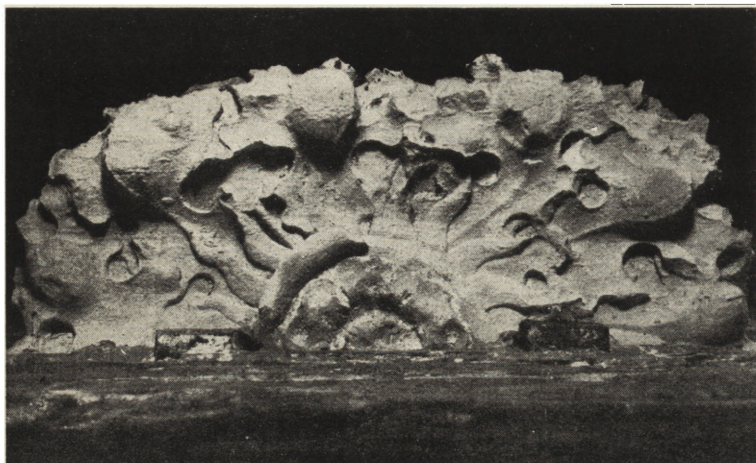
5

Powierzchniowe partie kamienia konsoli uległy znacznemu zniszczeniu. Wystające fragmenty rzeźby zostały poodłamywane, a cała powierzchnia kamienia objęta jest procesami rozwarstwiania i łuszczenia, oraz dezintegracji i osypywania się. Częściowo zostały odłamane promienie na głowie Mojżesza, nos, palce prawej dłoni (pozostały fragmenty dwóch palców długości około 2,5 cm) i dłoni lewej ręki wraz z połową tablicy Dziesięciorga Przykazań oraz laska, która znajdowała się w prawej dłoni postaci (ryc. 3, 4). Także płomień i liście, występujące w dolnej partii konsoli, uległy dużemu zniszczeniu. W partii spodniej, poziomej, ubytki wynoszą około 75% (ryc. 5).

Ryc. 5. Toruń, kościół św. Jana, dolna, bardzo zniszczona partia konsoli. Widoczne dwa haki wspierające

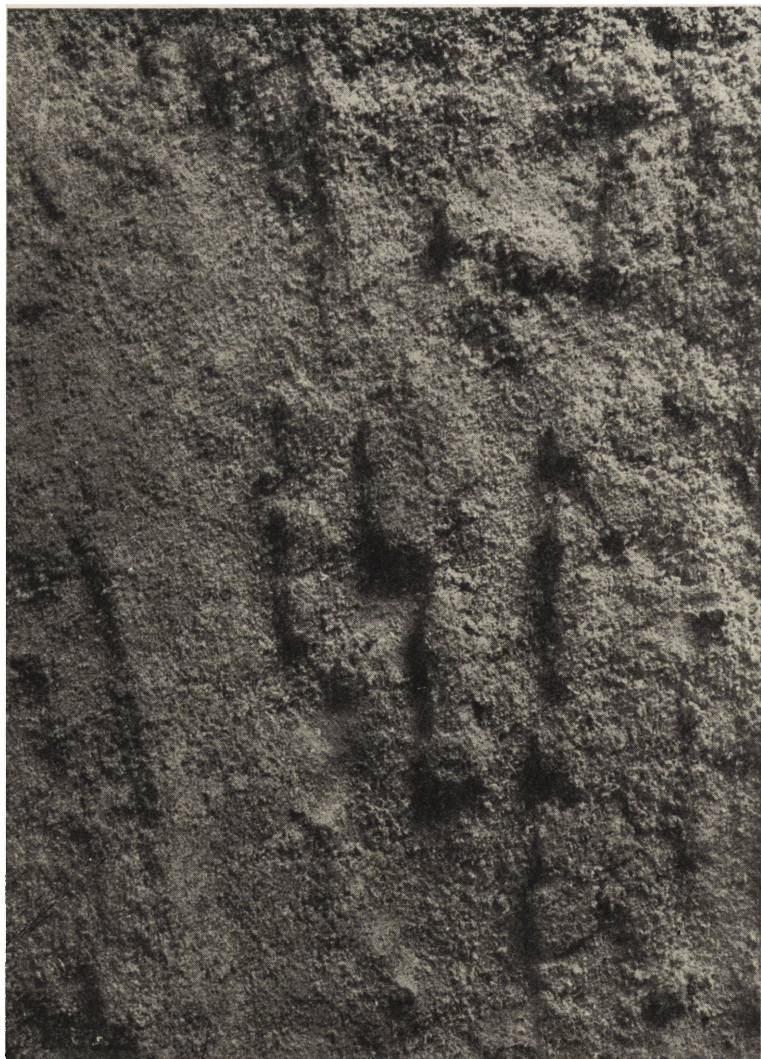
7

Ryc. 7. Toruń, kościół św. Jana, konsola, makrofotografia kamienia (fragment środkowej części szaty). Na powierzchni „rozsiane” cząsteczki kamienia

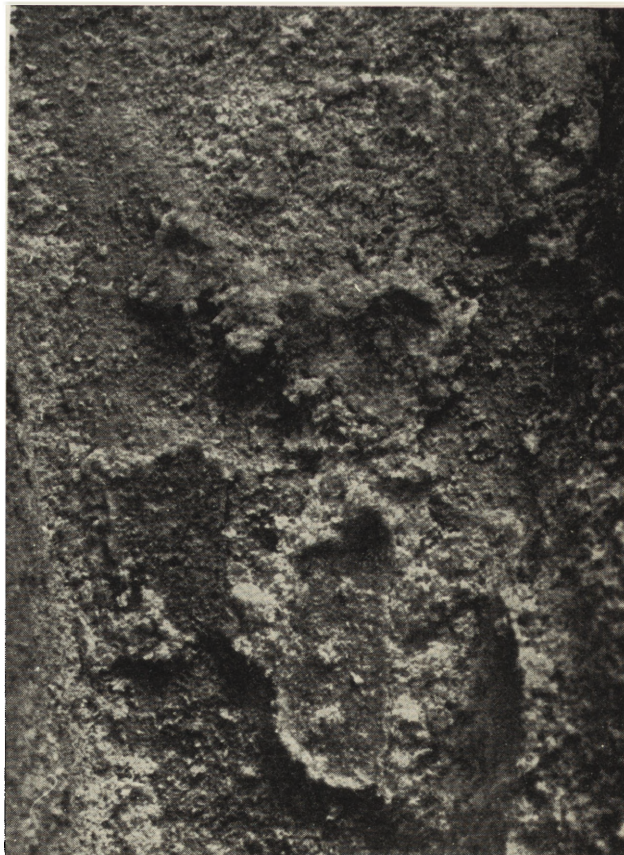
8

warstw powierzchniowych konsoli jest bardzo różna i waha się w granicach od kilku dziesiątych do kilkunastu milimetrów (nie biorąc pod uwagę fragmentów odłamanych). Wskutek tego powierzchnia płyty i zniszczone partie rzeźby są nierówne, chropowate i posiadają liczne wgłębienia i „wysepki” (ryc. 8).

Ryc. 8. Toruń, kościół św. Jana, konsola, makrofotografia z łuszczącymi się warstewkami kamienia (zagłębienie fałd w dolnej partii szaty)
