Heinrich Magirius

Rekonstrukcja wnętrza korpusu kościoła św. Tomasza w Lipsku

Ochrona Zabytków 17/1 (64), 22-36

1964

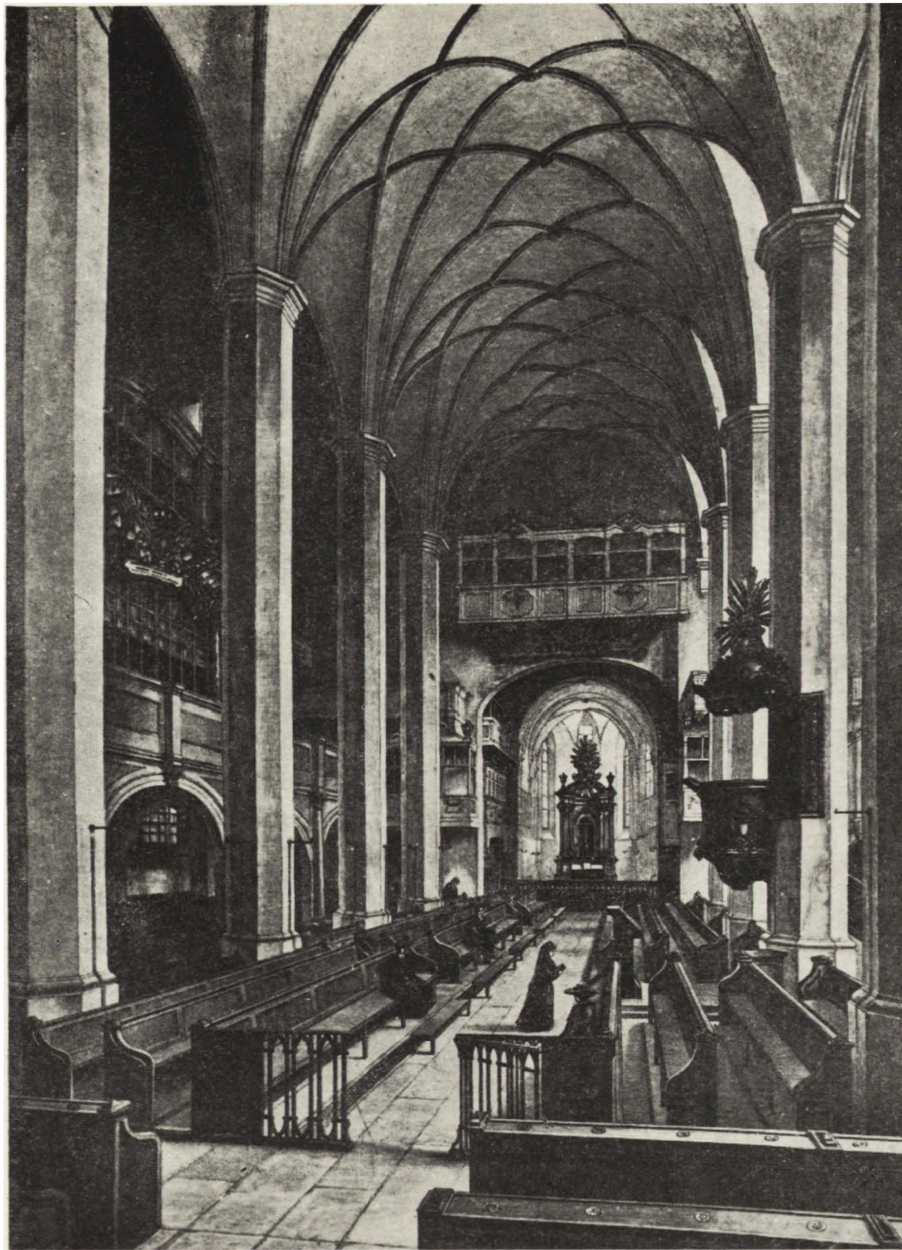
Il. 2. Lipsk. Kościół św. Tomasza. Wnętrze. Widok w kierunku wschodnim, przed odnowieniem w latach 1886—89. Litografia wg akwareli Huberta Kratza
2. Leipzig, L'église de St. Thomas. L'intérieur vers l'est avant la restauration en 1886—89. Lithographie d'après l'aquarelle de Hubert Kratz

Przy renowacji z 1721 r. miarodajne zdaje się być pragnienie, aby nadmiar wyposażenia wewnętrznego, które coraz to więcej „zaciemniało“ architekturę wnętrza, opanować przez to, że architekturę opracowuje się w jednym, jednolicie jasnym odcieniu jako „tło“ dla wyposażenia. Opracowanie zdaje się być mało rzetelne pod względem technicznym. Prezbiterium kościoła św. Tomasza otrzymuje bogatą dekorację barokową. W hali mnożą się w ciągu XVIII w. łóże. Także malowidło perspektywiczne nad łukiem tęczowym zostaje w końcu zabudowane „jaskółczym gniazdem“ (Il. 2).

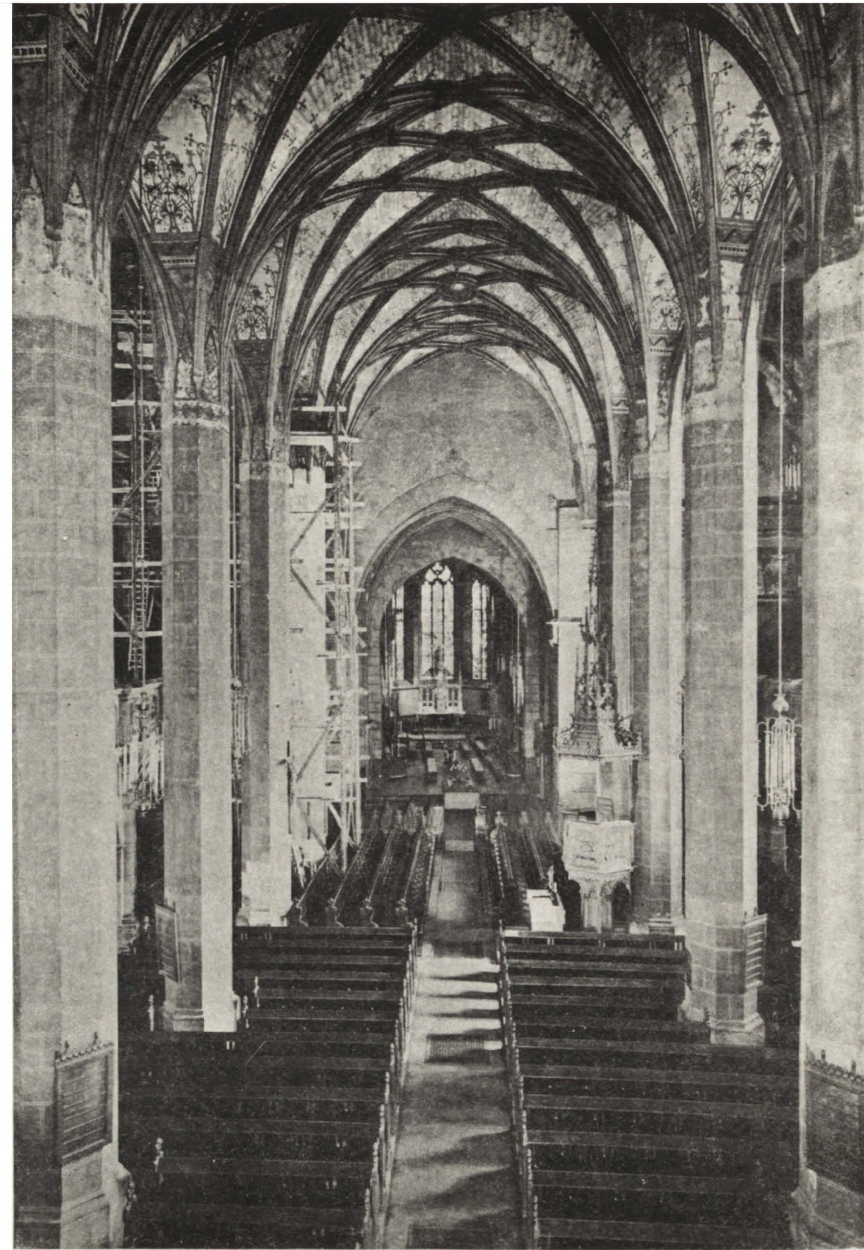
Il. 3. Kościół św. Tomasza. Wnętrze w kierunku wschodnim, przed odnowieniem wnętrza w 1962 r.
3. Leipzig. L'église de St. Thomas. L'intérieur vu vers l'est avant la restauration en 1962

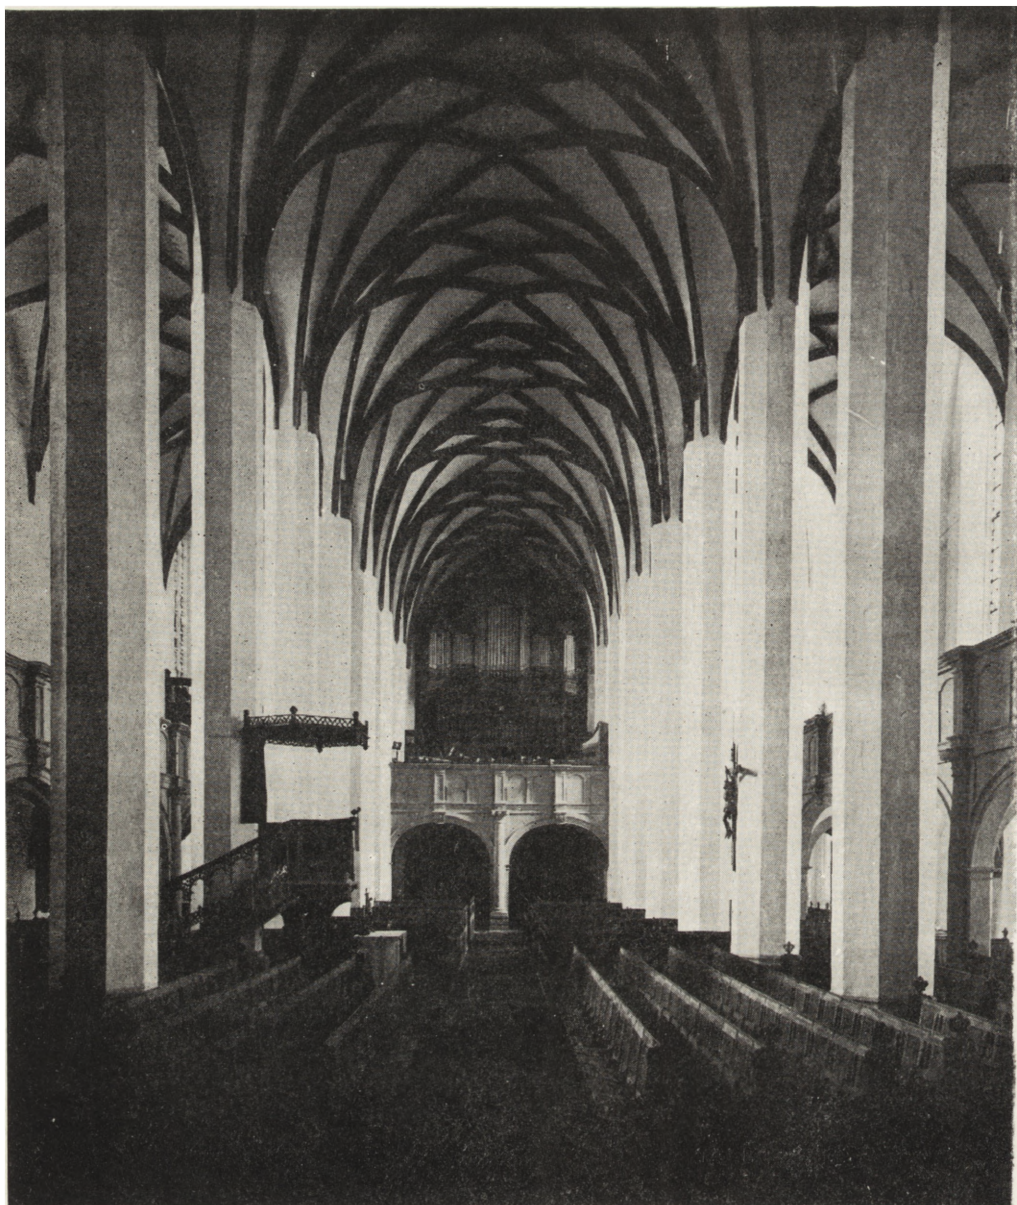
Il. 4. Lipsk. Kościół św. Tomasza. Halowy korpus. Widok w kierunku zachodnim, po odnowieniu wnętrza w 1962 r.

4. Leipzig. L'église de St. Thomas. Les nefs vues vers l'ouest après la restauration de l'intérieur en 1962

przecza przestrzenności założonej we wnętrzu, swobodnej ruchliwości jego struktury, jaka była w stanie zawrzeć różnorakie funkcje liturgiczne. Szarość z czarno-białym malowaniem spoin na filarach, żebrach i obramieniach ujednoliciła wnętrze w estetycznie wykwinny sposób. Wbudowanie empor w 1570 r. i wprowadzenie stałych ław więzi — kontynuując ową tendencję — bogatą ruchliwość wnętrza i stabilizuje halę w kierunku poprzecznym jako kierunku kaznodziejskim i w kierunku wzdłużnym jako kierunku modlitewnym. Tym samym powstaje nie istniejące uprzednio w takiej wyłączności napięcie funkcjonalne, które nawet do dzisiaj nie znalazło właściwego rozwiązania, co więcej zostało jeszcze do tego zaciemnione przez wystawienie żaloznego „ołtarza zapasowego“ pod kazalnica (Il. 4).

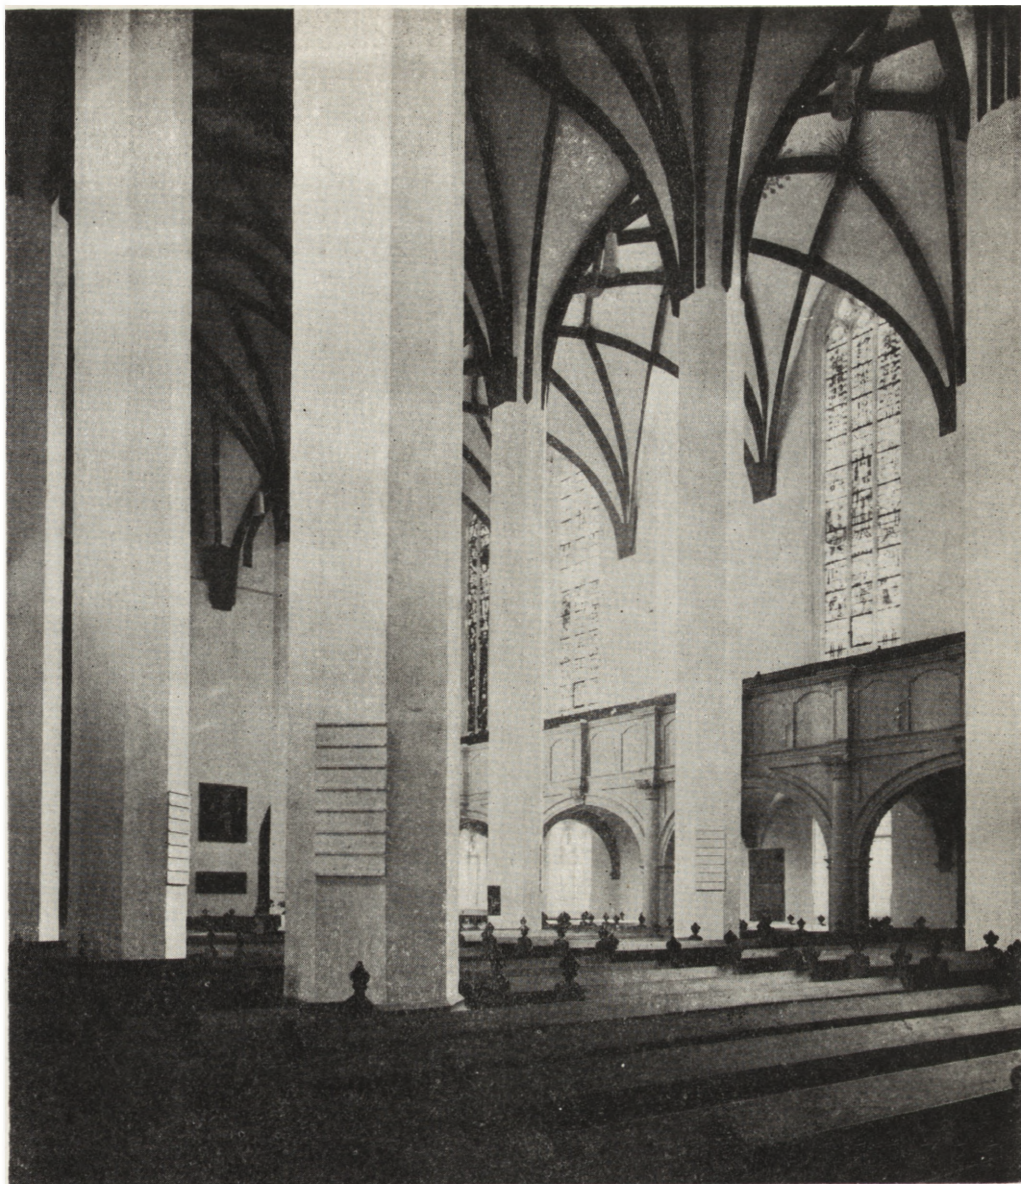
Il. 5. Lipsk. Kościół św. Tomasza. Halowy korpus z „przeskokiem” nad zębami na środkowej parze filarów i na południowej ścianie zewnętrznej. Widok w kierunku południowo-wschodnim, po odnowieniu wnętrza w 1962 r.

5. Leipzig. L'église de St. Thomas. Les nefs et „l'écart” des sommiers des arêtes au dessus des deux piliers du milieu et sur le mur extérieur du côté sud. Vue vers le sud-est après la restauration de l'intérieur en 1962

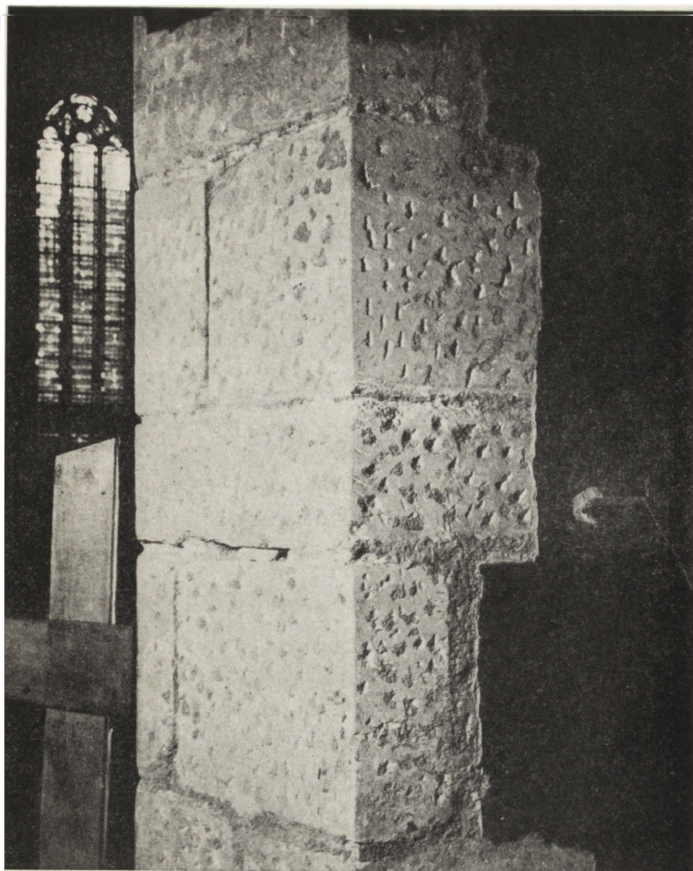
Il. 6. Lipsk. Kościół św. Tomasza. VI filar od wschodu ku zachodowi w rzędzie południowym z odsłoniętą powierzchnią piaskowca, nasiekana celem stworzenia przyczepności dla wyprawy z XIX w.

6. Leipzig. L'église de St. Thomas. Le sixième pilier de l'est à l'ouest au rang du sud; sa surface en grès est découverte et elle est hachée pour faciliter l'adhésion du crépi appliqué au XIX^e siècle

ze ośmiokątne słupy składają się z jasnego piaskowca weissenfelskiego. Dla zapewnienia przyczepności grubemu do 2 cm pancerzowi wyprawy powierzchnię filarów nasiekano; zwłaszcza silnie okaleczone były krawędzie ciosów (Il. 6). Pomimo tego czynniki konserwatorskie należały na to, aby wyprawa została tu zdjęta. Na wysklepkach podjęto pierwsze próby zmywania. Wstępne badania nie zdawały się obiecywać powodzenia: rozwijające się ze zworników zielone wici z barwnymi kwiatami, barwne pęki promieni przy żebrach widoczne były prawie tylko jako cienie. Zastosowano rozmaite metody odsłaniania. Wypróbowany przy freskach przemalowanych farbami wapiennymi sposób, polegający na „zrywaniu” przemalówek za pomocą pasków płótna nasączonych klejem, przy „secco” namalowanych wiciach nie zdał egzaminu. Nie chodziło zresztą tylko o pobiałą wapienne. Pod XIX-wieczną farbą klejową leżała cienka zafiltrowana warstwa wyprawy, która tylko z wielkim trudem dawała się oddzielić. Ostatecznie okazała się skuteczna metoda zmiękczenia powierzchni wodą i odsłaniania scyzorykiem centymetr kwadratowy po centymetrze kwadratowym.

Różne trudności przeciwstawiły się takiej koncepcji konserwatorskiej. Nasiekane filary pieczołowicie odczyszczono i ubytki uzupełniono białą zaprawą wapienną z domieszką sieniści cielej (Il. 5, 6). Na to nałożono po białą wapienną, tak że obecnie są znowu wyuczulne wiązania ciosów piaskowcowych i lekko wklęsłe zapadnięcie boków filarów. Na

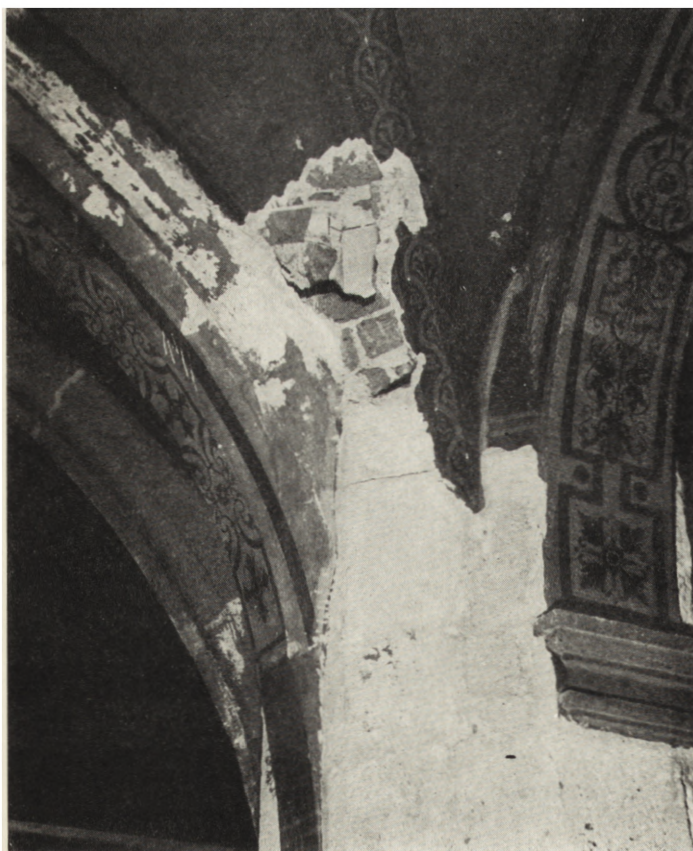
Il. 7. Lipsk. Kościół św. Tomasza. VI filar od wschodu ku zachodowi w rzędzie północnym i wroźnik sklepienia empory organowej. Odkrywka w murze dla stwierdzenia kolorystyki filara i pierwszej empory gotyckiej; widoczne drugie opracowanie, potraktowane w barwie szarej z pionowymi i poziomymi czarno-białymi spoinami. Widok w kierunku północno-wschodnim

7. Leipzig. L'église de St. Thomas. Le sixième pilier de l'est à l'ouest au rang nord et le claveau de la voûte de la tribune d'orgues. Le mur est découvert pour faire voir la couleur du pilier et de la première tribune gothique; la seconde couche de couleurs est visible: grise aux jointures verticales et horizontales en noir et blanc. Vue vers le nord-est

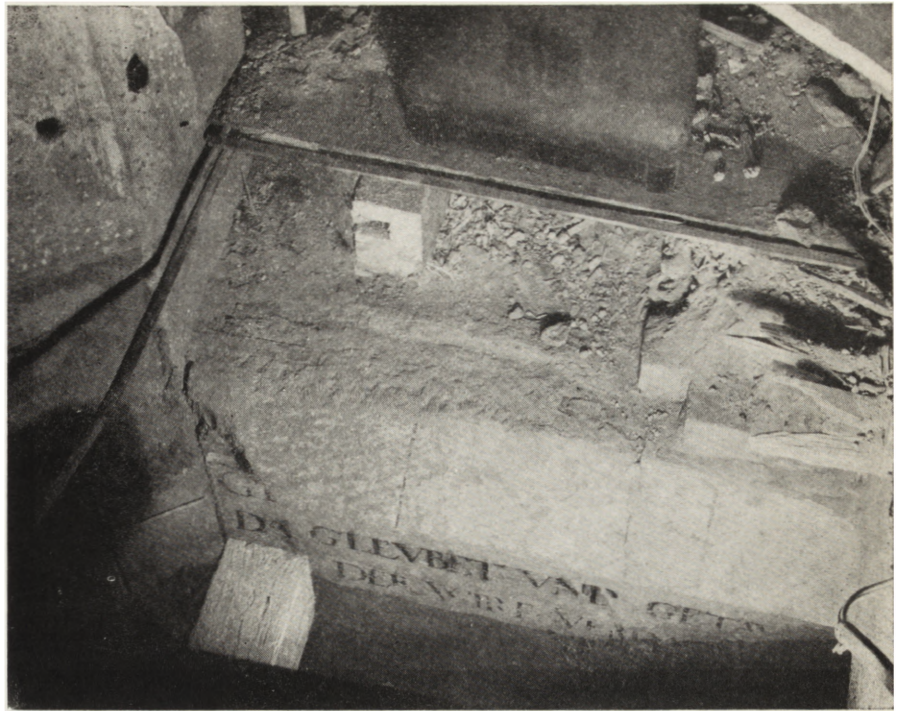
8

Il. 8. Lipsk. Kościół św. Tomasza. VI filar od wschodu ku zachodowi w rzędzie południowym na wysokości empory zachodniej. Odkrywka dla stwierdzenia kolorystyki filara i pierwszej empory gotyckiej; widoczne drugie opracowanie, potraktowanie w barwie szarej z poziomymi i pionowymi czarno-białymi spoinami. Poniżej gzymsu inskrypcja sentencjonalna w luteraniskiej niemczyźnie. Widok w kierunku południowym

8. Leipzig. L'église de St. Thomas. Le sixième pilier de l'est à l'ouest au rang sud à la hauteur de la tribune de l'ouest. La surface est découverte pour établir la couleur du pilier et de la première tribune gothique; la seconde couche est visible; grise aux jointures verticales et horizontales en noir et blanc. Au-dessous de la corniche une sentence est écrite en allemand luthéranien. Vue vers le sud

terańskiej niemczyźnie (Il. 8). Tutaj też według tradycji stała w XVI w. chrzcielnica. Tym samym zostało udowodnione, że powstałe łącznie z owym napisem opracowanie filarów w barwie szarej nie mogło zaistnieć przed wprowadzeniem Reformacji w Lipsku w 1539 r. Tymczasem okazało się również, że i na żebrach tonacja szara leżała na oryginalnej czerwieni bolusowej. Krok po kroku można było jednoznacznie ustalić powstałe przed wbudowaniem renesansowej emporii w 1570 r., drugie opracowanie kolorystyczne wnętrza: szlachetna srebrzysta szarość pokrywała wszystkie elementy architektoniczne, jak również ściany i powierzchnie wysklepek. Filary były opatrzone czarno-białymi spoinami, czarne spoiny stwierdzono na żebrach, czernią także były odcięte żebra od powierzchni wysklepek (Il. 9). Również nasady żeber były gdzieśgdzie odgraniczone czernią.

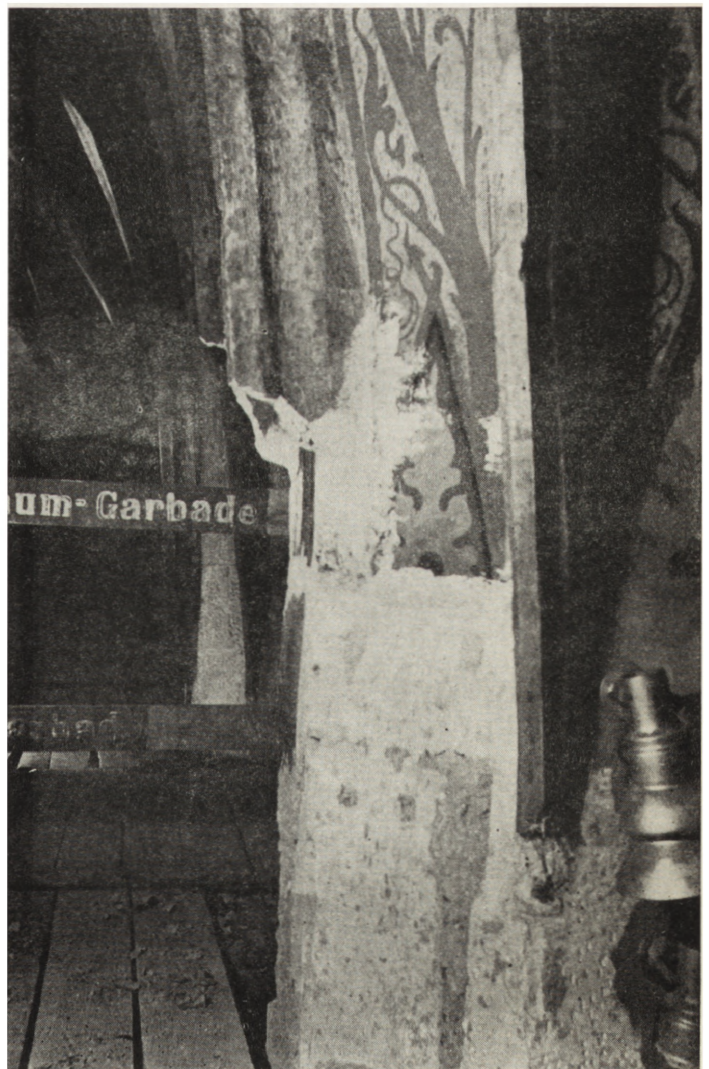
10

Il. 10. Lipsk. Kościół św. Tomasza. VI filar od wschodu w rzędzie północnym po odjęciu żeber przedłużonych umyślnie w XIX w. od strony północnej nawy bocznej, na piątym filarze jeszcze istniejące fałszywe XIX-wieczne nasady żeber. Widok w kierunku wschodnim

10. Leipzig. L'église de St. Thomas. Le sixième pilier de l'est au rang du nord. Les arêtes allongées au XIXe siècle du côté nord de la nef latérale sont enlevées. Sur le cinquième pilier les faux sommiers du XIXe siècle existent encore. Vue vers l'est

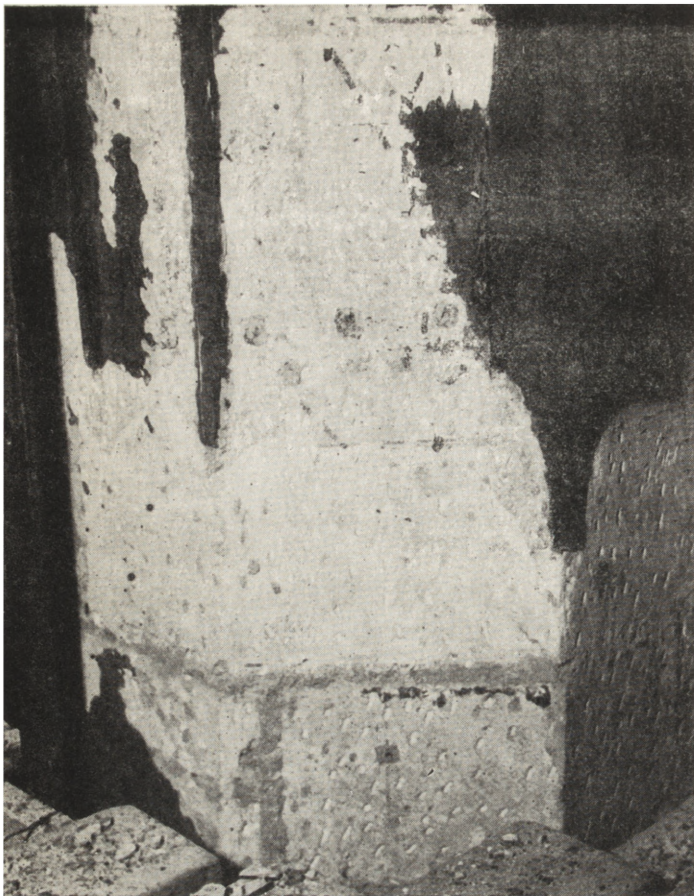
11

11. 11. Lipsk. Kościół św. Tomasza. VI filar od wschodu w rzędzie północnym na wysokości nasad żeber, widoczne zbiegające się spiczasto z nasadą flankujące ją pasy czerwieni pierwszego opracowania kolorystycznego, pionowe i poziome czarno-białe malowanie spoin drugiego opracowania kolorystycznego i ukośne czarne pasy trzeciego opracowania kolorystycznego. Widok w kierunku północno-zachodnim

11. Leipzig. L'église de St. Thomas. Le sixième pilier de l'est au rang nord à la hauteur des sommiers d'arêtes — on y voit les bandes rouges terminées en bas en pointes de la première couche de couleurs, les jointures horizontales et verticales en noir et blanc de la seconde couche et les bandes obliques noires de la troisième. Vue vers le nord-ouest

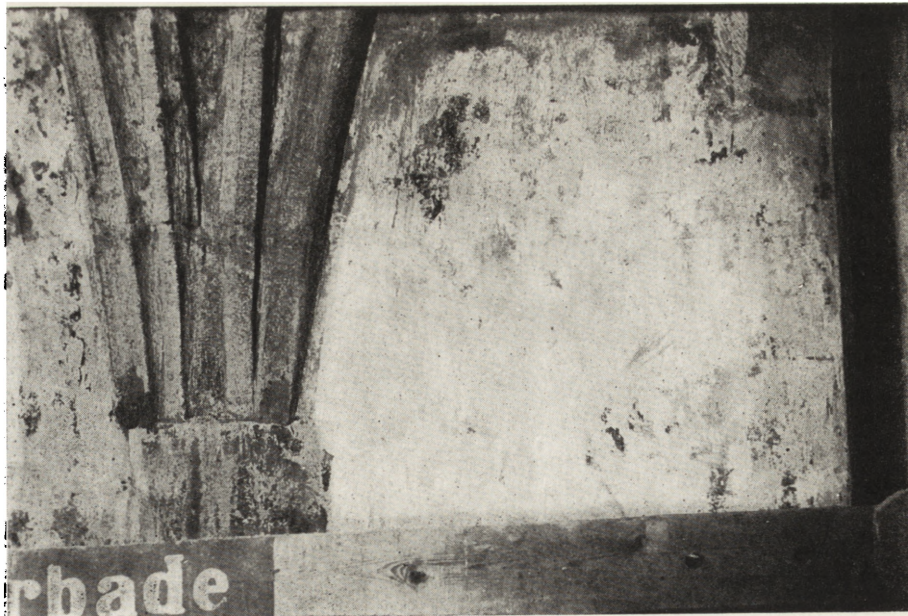
Il. 13. Lipsk. Kościół św. Tomasza. V nasada żeber od wschodu na południowej ścianie hali, widoczne flankujące malowanie nasady żeber czerwienią i przyległa pobiała wapienna na ścianie i glifie okiennym należąca do pierwszego opracowania kolorystycznego oraz czarne spoiny na glifie okiennym należąca do drugiego opracowania kolorystycznego

13. Leipzig. L'église de St. Thomas. Le cinquième sommier de l'est sur le mur sud — on y voit le rouge des arêtes et le chaulage du mur et de l'ébrasure de la première couche des couleurs ainsi que les jointures noires de l'ébrasure de la deuxième couche

Ściany i glify okienne wraz z maswerkami były przy późnogotyckim opracowaniu wnętrza pobielone wapnem (Il. 13). Na wschodniej ścianie południowej nawy bocznej odnalazły się resztki wielkiej barwnej podobizny św. Krzysztofa, której rekonstrukcja nie miała już jednak uzasadnienia, skoro jeszcze przeprowadzono nieszczęśliwie przez sam środek przewód elektryczny³. Pierwsze opracowanie kolorystyczne wnętrza było wszakże znane teraz na tyle dokładnie, że rekonstrukcja w dosłownym znaczeniu wydawała się jedyną możliwością, za którą można by przyjąć odpowiedzialność ze stanowiska konserwatorskiego, zwłaszcza że nie istniały już, przesądzające o wyrazie wnętrza,
