# Ewa Wolska

## Konserwacja malowideł ściennych z XVI w. w prezbiterium katedry w Oliwie

Ochrona Zabytków 17/1 (64), 47-54

## KONSERWACJA MALOWIDEŁ ŚCIENNYCH Z XVI W. W PREZBITERIUM KATEDRY W OLIWIE \*)

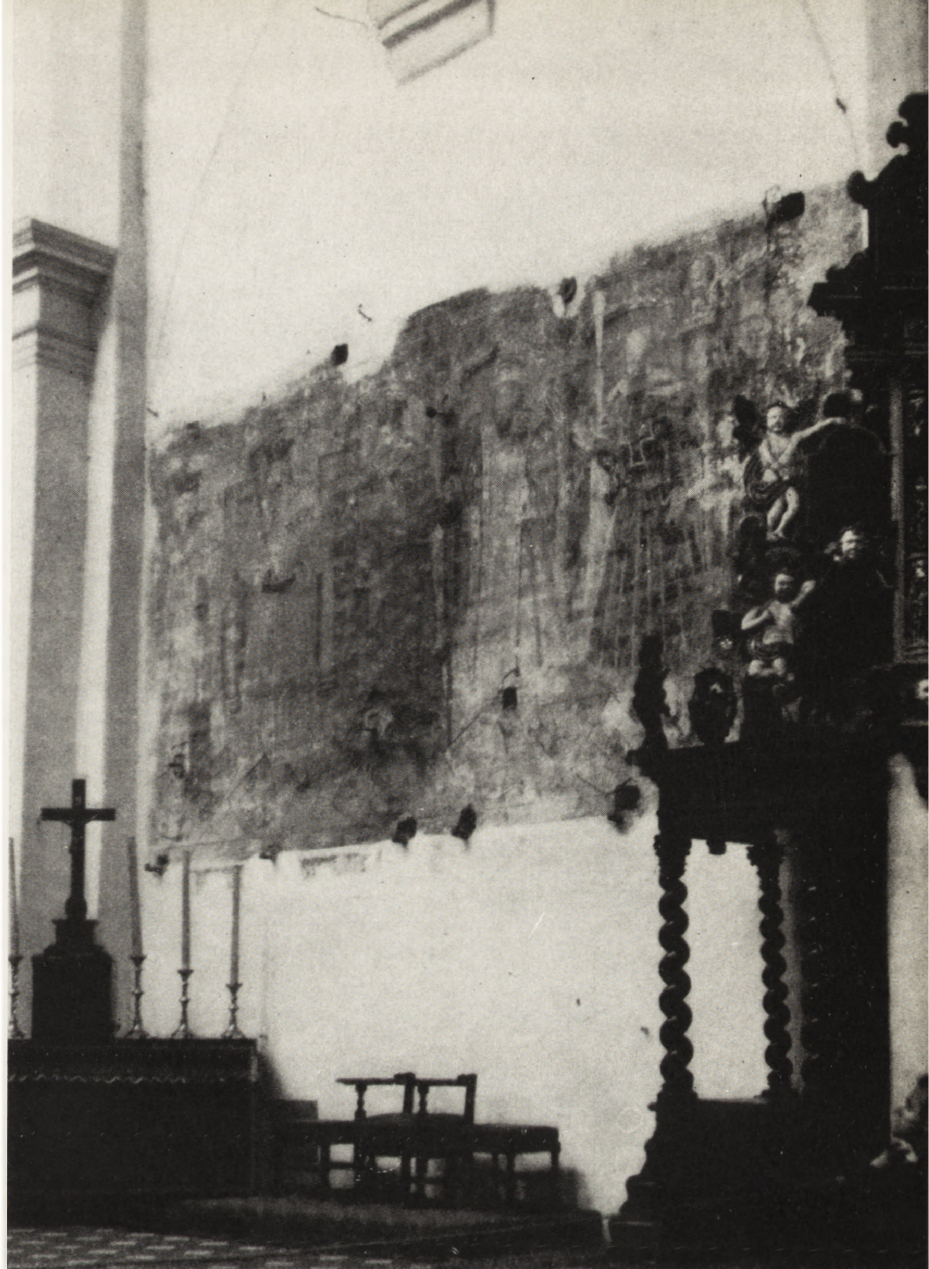
Il. 1. Oliwa. Katedra, południowa ściana prezbiterium, malowidła ścienna z XVI w. Przed konserwacją

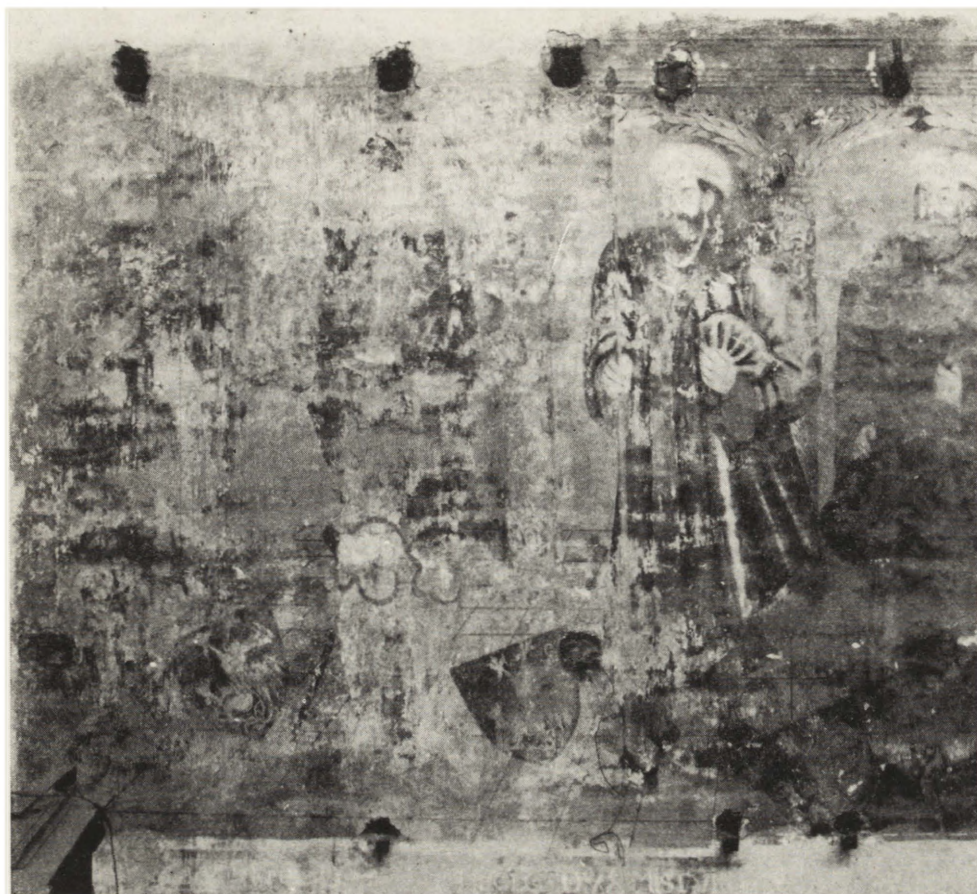
Il. 2. Oliwa. Katedra, północna ściana prezbiterium, malowidła z postaciami książąt pomorskich. Przed konserwacją

Stan zachowania malowideł po odsłonięciu przedstawiał się następująco. Powierzchnia malowidła, pokryta grubą warstwą kurzu, przeparta była licznymi otworami po hakach o średnicy od 18 do 30 cm. (il. 1, 2). Górne partie malowidła, wschodnie narożniki oraz pasy inskrypcyjne pokryte były kilkoma warstwami pobiał. Na całej powierzchni występowało łuszczenie i zwijanie się farby (il. 8, 9), bądź proskowanie się, w zależności od użytego spoiwa, które spowodowało osypywanie się warstwy malarskiej na dużych przestrzeniach, widoczne szczególnie w partiach zachodnich (na ścianie północnej postać Świętopełka i Mestwina, na ścianie południowej Jagiellończyka (il. 2, 10)). W wielu miejscach widoczne były zmarszczenia farby, charakterystyczne dla spoiwa olejnego. Ponadto występowało charakterystyczne strefowe uszkodzenie warstwy malarskiej, zgodne z układem cegieł (il. 2, 10). Na

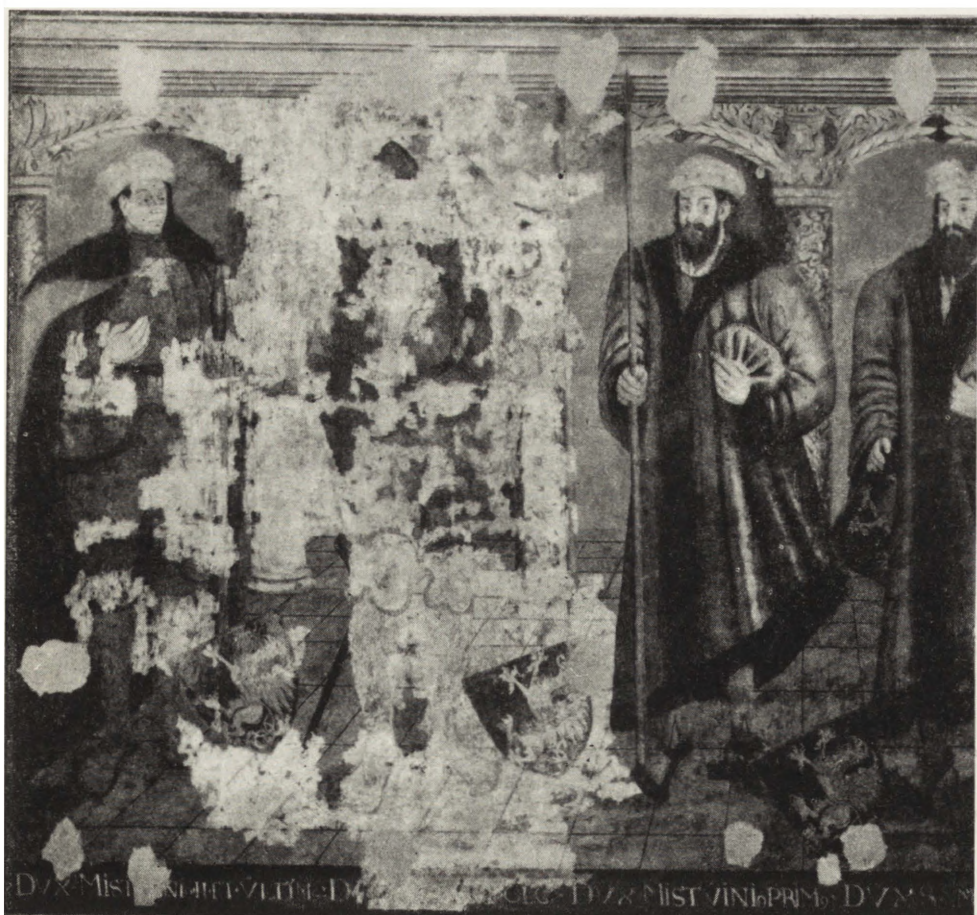
Il. 3. Oliwa. Katedra, północna ściana prezbiterium, malowidła z postaciami książąt pomorskich. Po punktowaniu

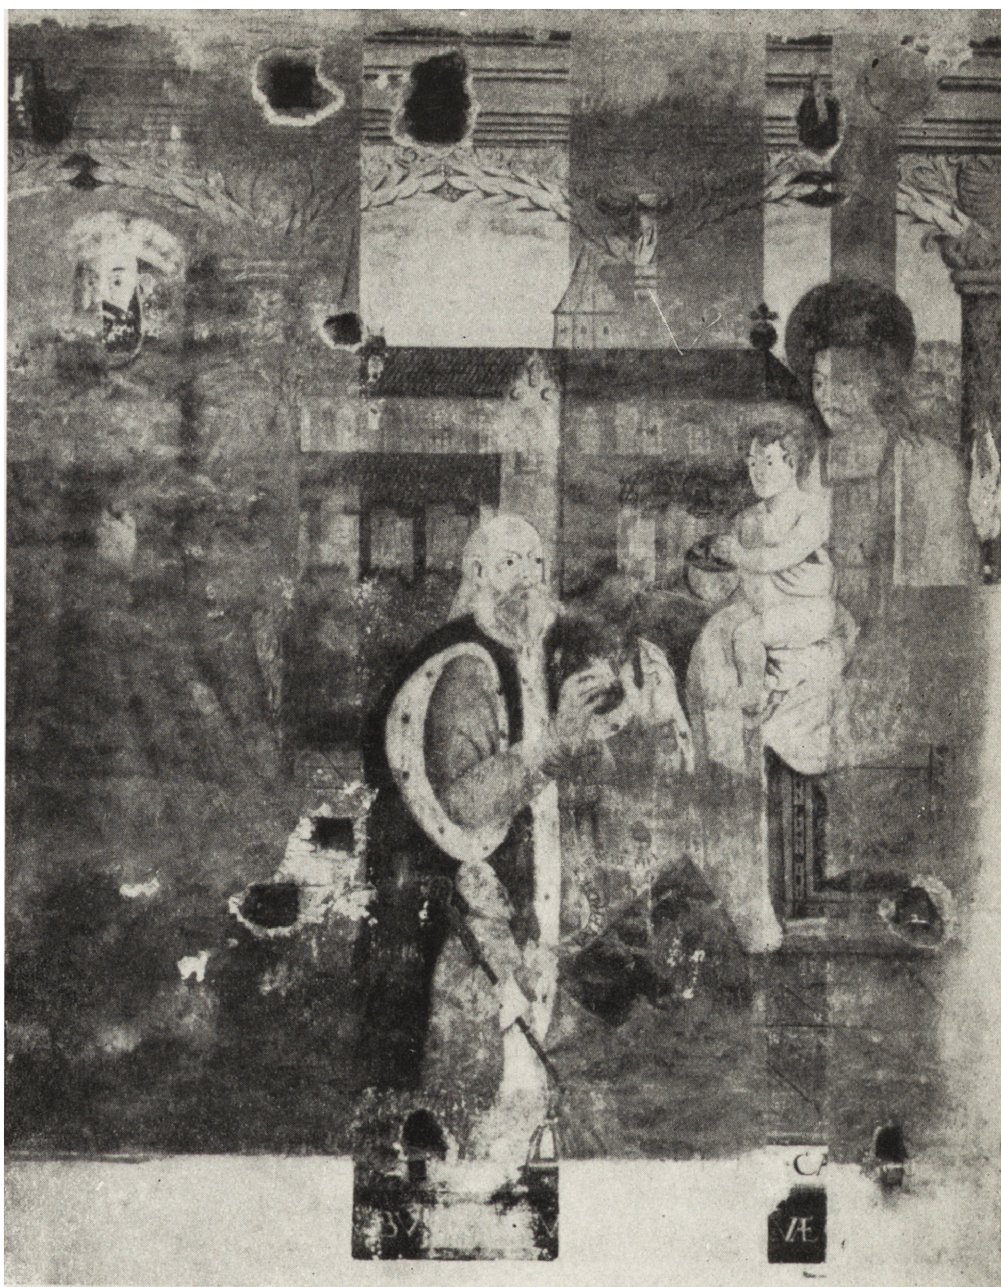
Il. 4. Oliwa. Katedra, północna ściana prezbiterium, malowidła z postaciami Subisława i opata Kaspra Jeszke. W czasie prac konserwacyjnych

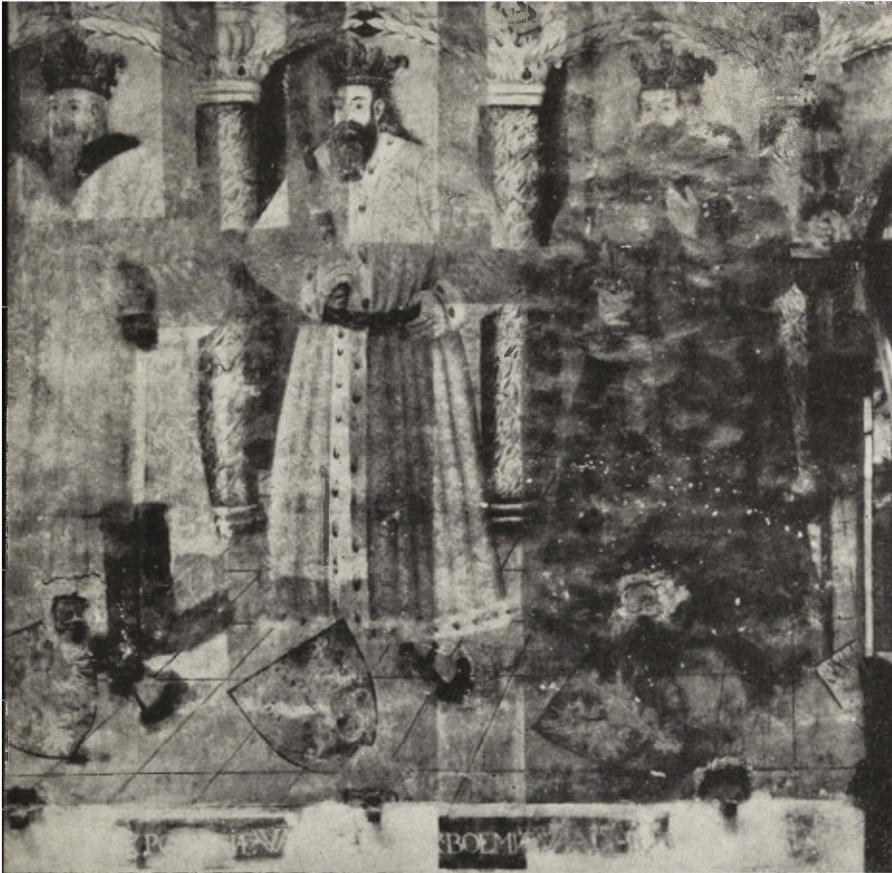
Il. 5. Oliwa. Katedra, południowa ściana prezbiterium, malowidła z postaciami królów. W czasie konserwacji

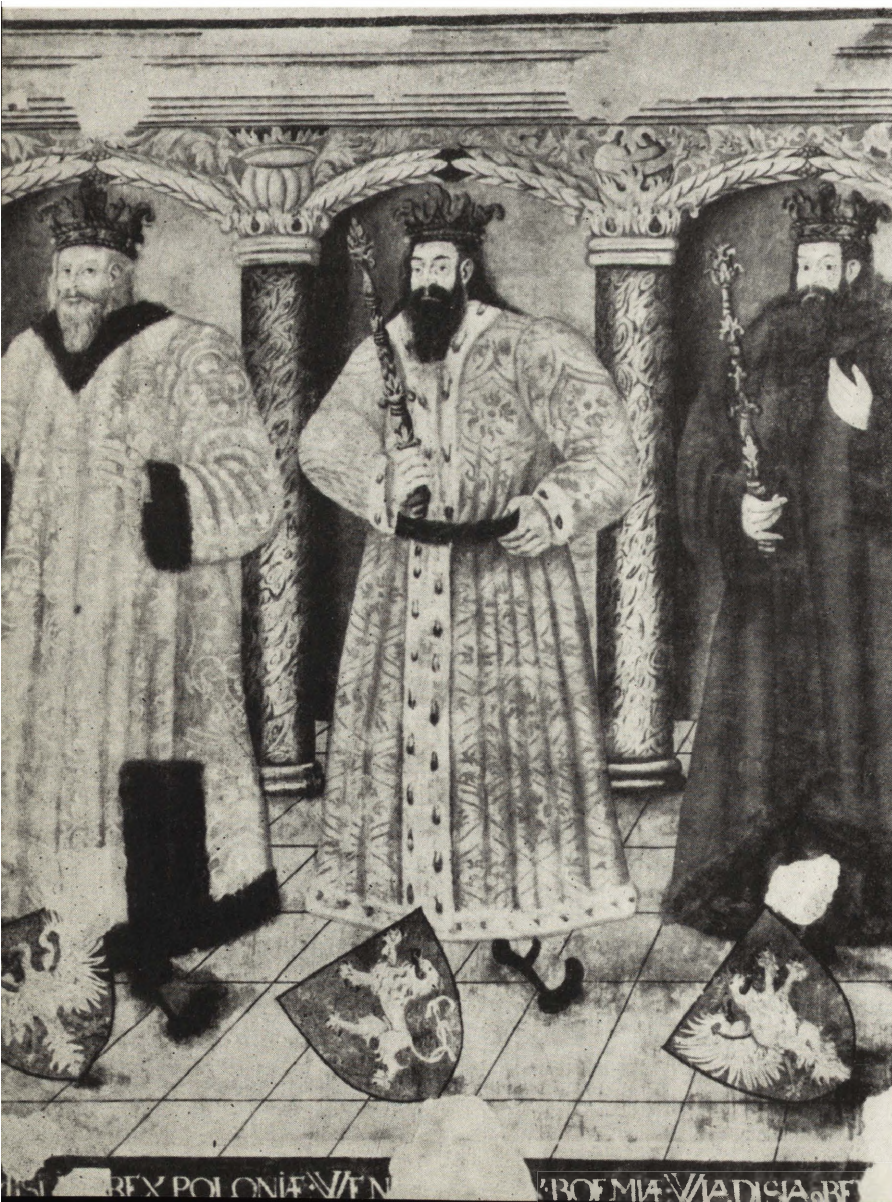
Il. 6. Oliwa. Katedra, południowa ściana prezbiterium, malowidła z postaciami królów. Po punktowaniu. (W lewym górnym narożniku w partii gzymsu widoczne trzy perełki, ślady wcześniejszego malowidła)

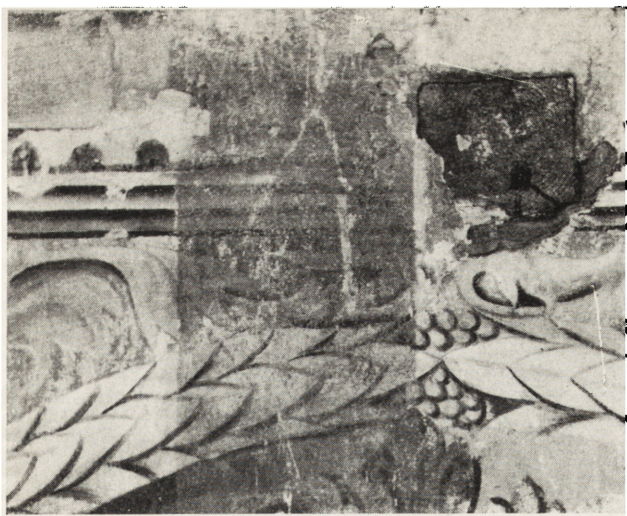
Il. 7. Oliwa. Katedra, południowa ściana prezbiterium, malowidło ściennie, fragment z widocznymi perełkami wcześniejszego malowidła. W czasie konserwacji

W partiach gzymsu i na skrajnych kolumnach we wschodniej części zarówno na ścianie północnej jak i południowej w wyłuszczeniach warstwy tynku z malowidłem widoczne są ślady wcześniejszego malowania (il. 7) w postaci czarnych półkoli uszeregowanych w rzędzie na wspólnej czarnej linii, sugerujących podobnie biegnące obramowanie jak w obecnym malowidle. Z przeprowadzonych badań wynika, że tynk z wcześniejszym malowidłem zachowany jest tylko częściowo w partiach gzymsu i wzdłuż wschodnich krawędzi malowidła. W środkowych partiach nie zauważono wcześniejszego tynku.

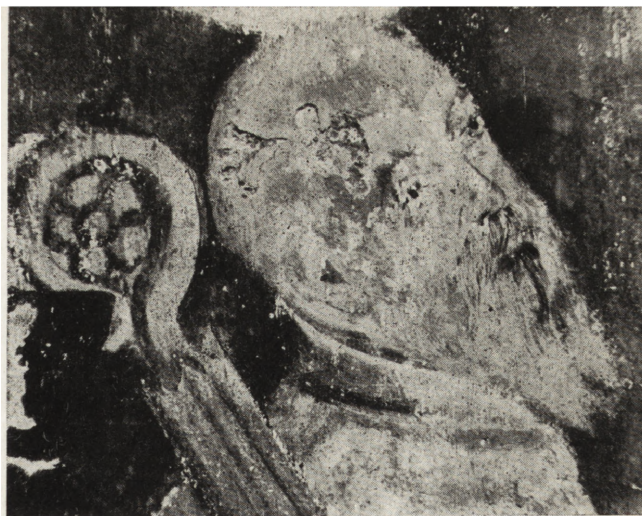
Il. 8. Oliwa. Katedra, północna ściana prezbiterium, malowidło ściennie, fragment z głową Kaspra Jeszke. W czasie konserwacji

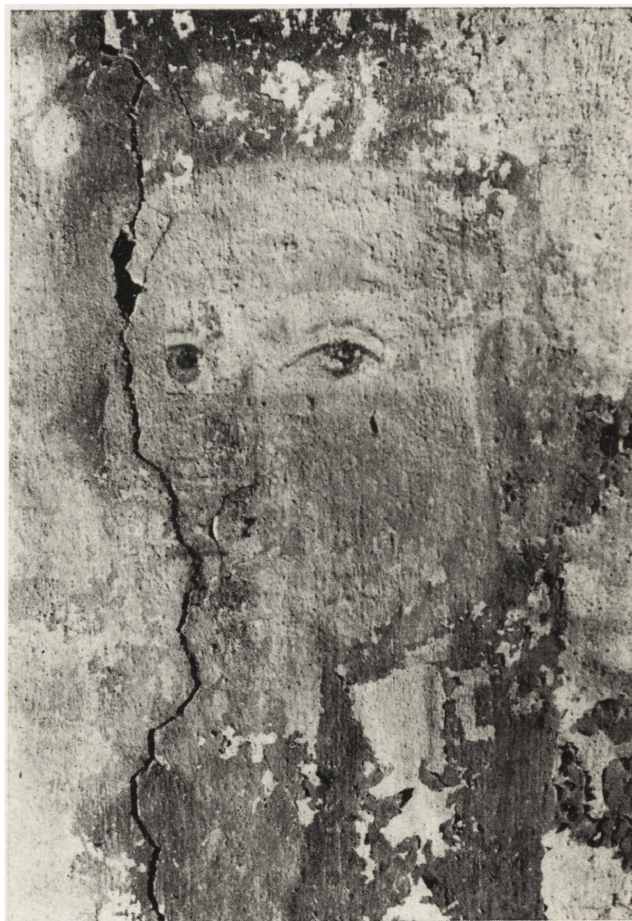
Il. 9. Oliwa. Katedra, południowa ściana prezbiterium, malowidło ściennie, fragment z widoczną łuszczącą się warstwą malarską. Przed konserwacją

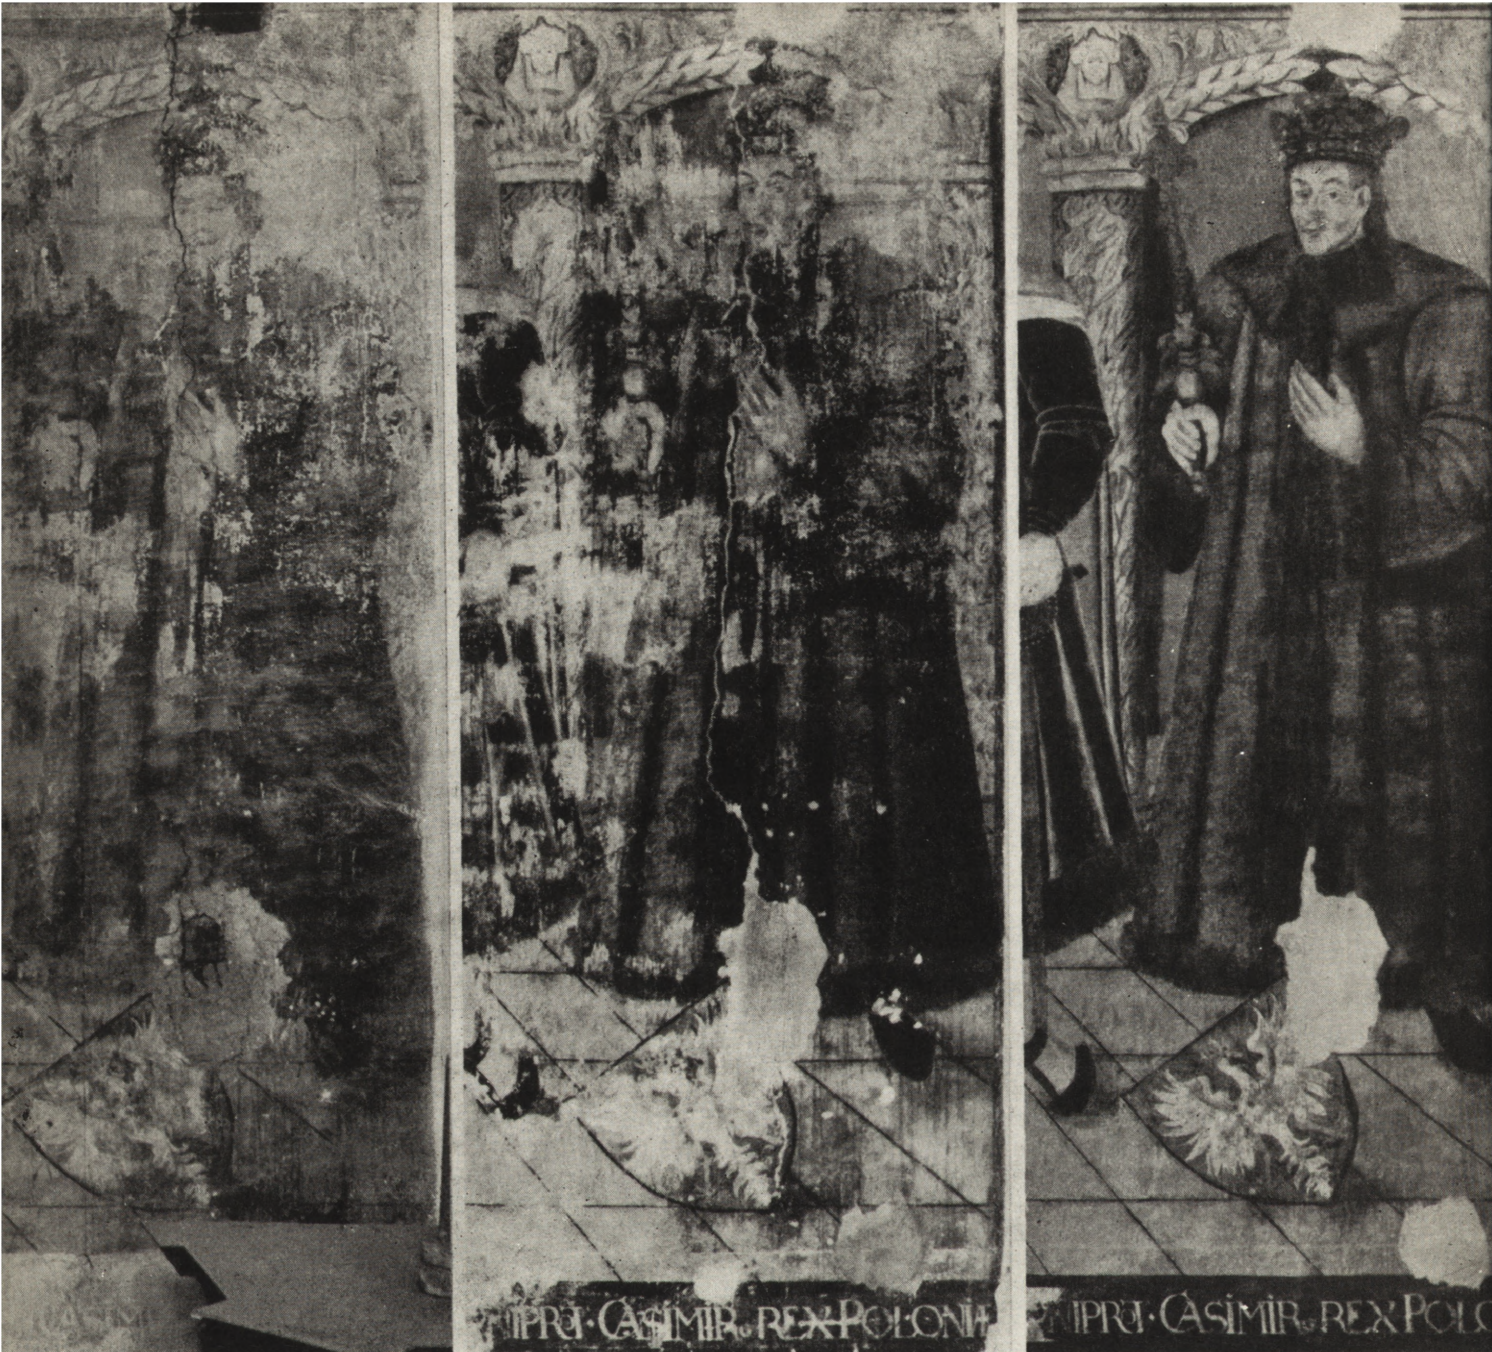
Il. 10. Oliwa. Katedra, południowa ściana prezbiterium, malowidło ścienna z postacią Kazimierza Jagiellończyka.  
Trzy fazy pracy

ścianie południowej w części zachodniej wzdłuż postaci Jagiellończyka biegnęła falistą linią pęknięcie. Wzdłuż pęknięcia i wokół otworów po hakach tynk odstawał od podłoża, tworząc rozległe pęcherze.

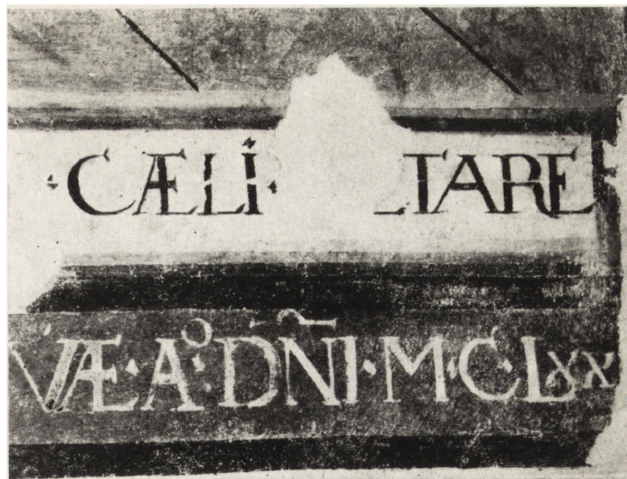
Il. 11. Oliwa. Katedra, północna ściana prezbiterium, fragment napisu. Po punktowaniu

były zakotwione po drugiej stronie muru nad sklepieniem obejścia, natomiast haki dolnego rzędu były zakotwione w murze od strony obejścia, pod tynkiem. Po przebadaniu warstw pobiał leżących na tynku zamykającym otwory w miejscach kotew i stwierdzeniu, że nie zawierają warstw malarskich odbito tynki i rozkotwiono większość haków. W wypadku niemożności rozkotwienia, odcinano je w murze, przepalając palnikiem acetylenowym. Otwory po hakach wypełniono ceglami. Wszystkie uszkodzenia tynku wypełniono zaprawą wapienną. Łaty nowego tynku i kity pokryto pobiałą wapienną, podbarwioną do koloru tła. Punktowania wykonano barwnikami utartymi z polialkoholem winylowym, metodą kreskowania poziomego. W pasie inskrypcyjnym punktowano tylko tło, pozostawiając litery i znaki pisarskie nie punktowane (il. 11). Nie wykonano rekonstrukcji malowideł, która miała być objęta oddzielnym zleceniem.
