Józef E. Dutkiewicz

Odkrycie i konserwacja malowideł z XIV-XVI wieku w prezbiterium kościoła w Olkuszu

Ochrona Zabytków 17/3 (66), 11-35

1964

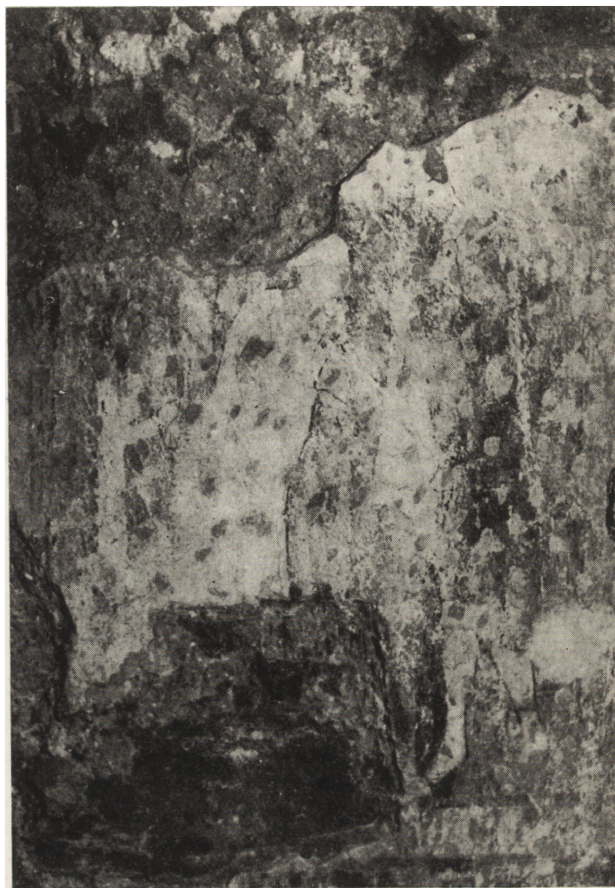
9. Ściana północna. Fragment malowidła ściennego, scena *Napojenie Spragnionych*. Stan przed odjęciem od ściany (fot. Wacław Wagner)

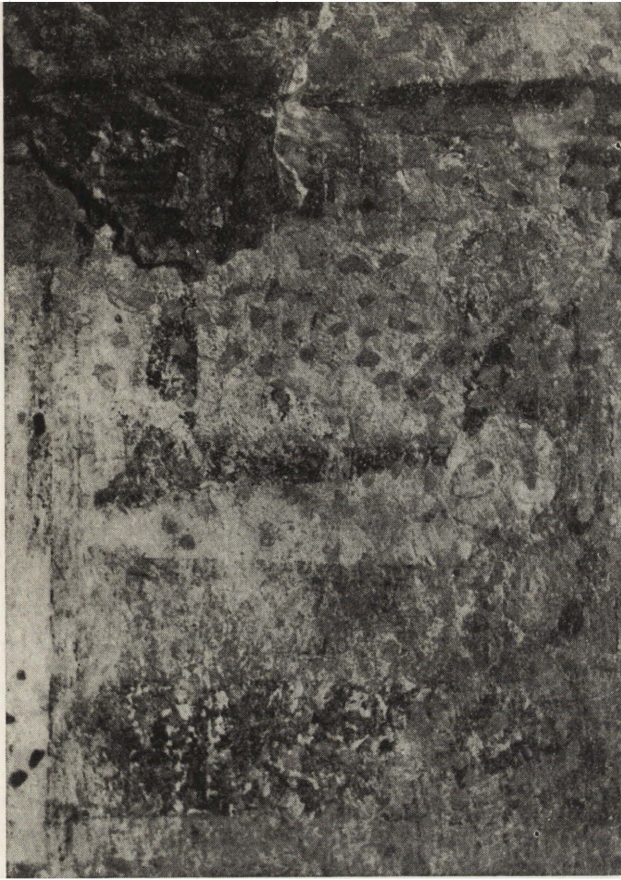
10. Ściana północna. Fragment malowidła ściennego, scena *Grzebanie Umarłych*. Stan przed odjęciem od ściany (fot. Wacław Wagner)

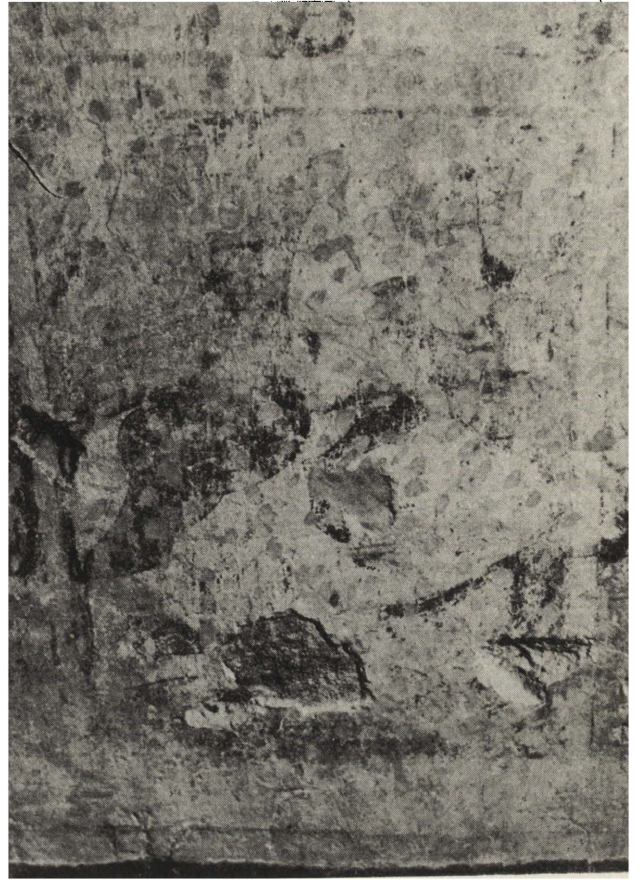
11. Ściana północna. Fragment malowidła ściennego, scena *Chciwość*. Stan przed odjęciem od ściany (fot. Wacław Wagner)

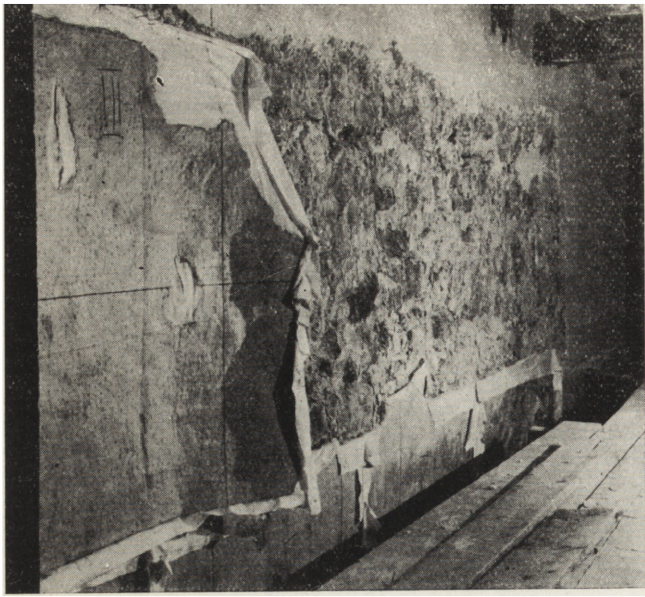
15. Ściana północna. Przenoszenie malowidła z XIV w. — fragment w trakcie odspajania od ściany. Widoczne miejsce po odjętych płatach (fot. Wacław Wagner)

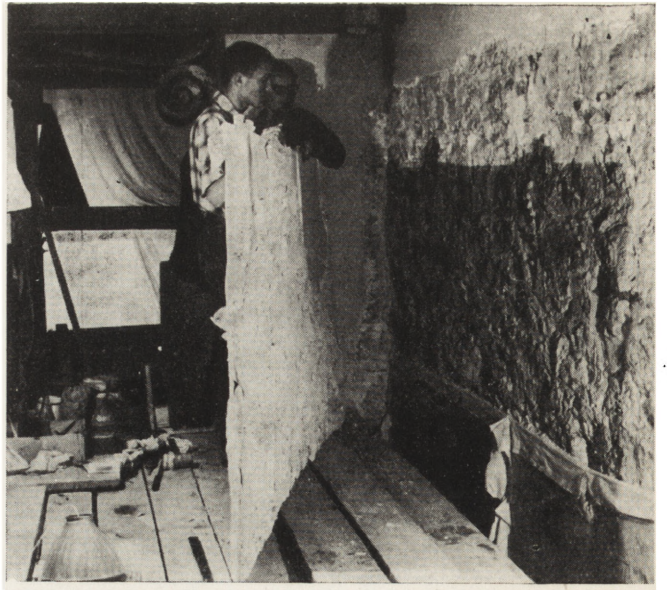
17. Ściana północna. Przenoszenie malowidła z XIV w. — płat po zdjęciu ze ściany i umocowaniu na protektorze (fot. Wacław Wagner)

mi na 2-metrowych prętach lancami (il. 16). Płyty dolne i górny prawy miały kształt prostokątny, pozostałe zaś — kształty nieregularne w zależności od wyciętych łatek (por. il. 14). Ponieważ malowidło leżało na jednym pierwotnym narzucie, odspojenie go od nierównego i dzikiego wątku z kamienia łamanego przy grubości narzutu sięgającej do 10 cm nasuwało miejscami trudności. Po zdjęciu płyty zostały na miejscu zabezpieczone przy pomocy protektorów odpowiednio przyciętych z płyty pilśniowej (il. 17).

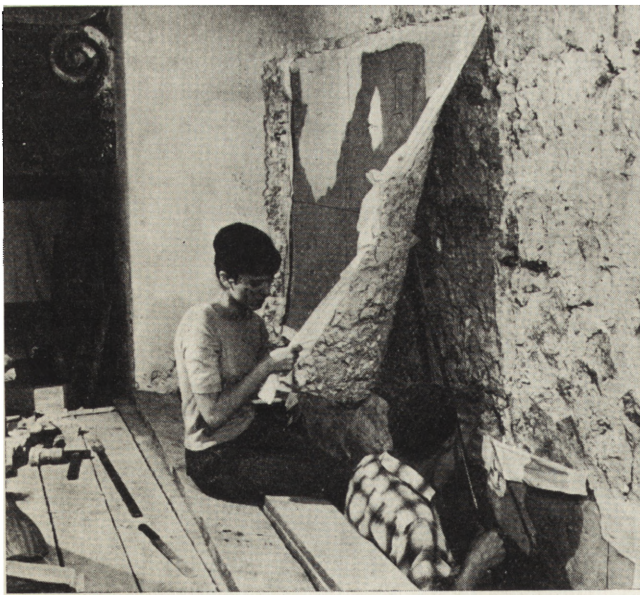
16. Ściana północna. Przenoszenie malowidła z XIV w. — odspajanie płata od wątku (fot. Wacław Wagner)

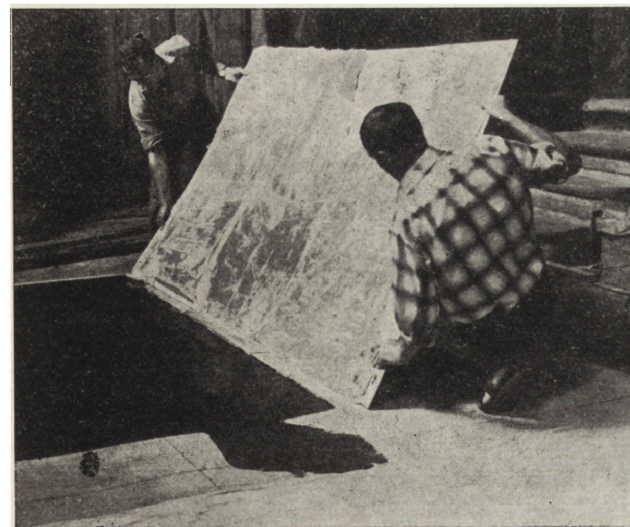
20

20. Malowidło ze ściany północnej. Pociąganie odwrocia płatu tworzywem sztucznym (fot. Wacław Wagner)

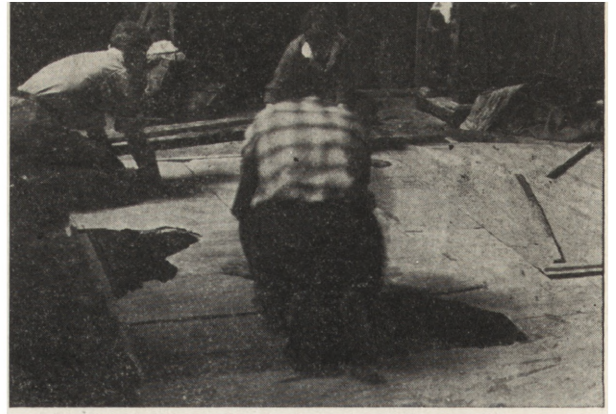
21

21. Malowidło ze ściany północnej. Naklejenie ostatniego płata na podłoże z płyty pilśniowej (fot. Wacław Wagner)

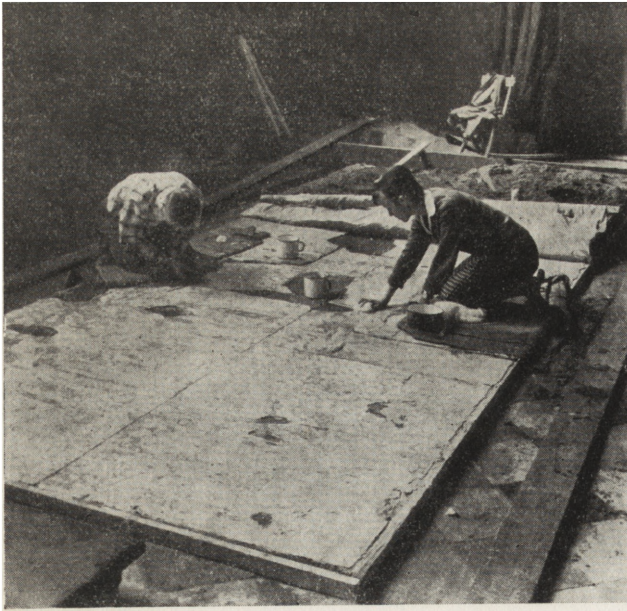
24. Malowidło ze ściany północnej. Zdejmowanie warstw zabezpieczających po sklejeniu z nowym podłożem (fot. Waclaw Wagner)

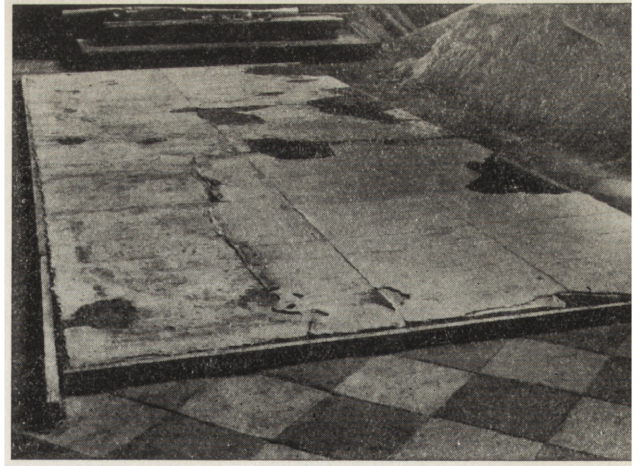
25. Malowidło ze ściany północnej. Transfer na nowym podłożu po częściowym zdjęciu zabezpieczenia (fot. Waclaw Wagner)

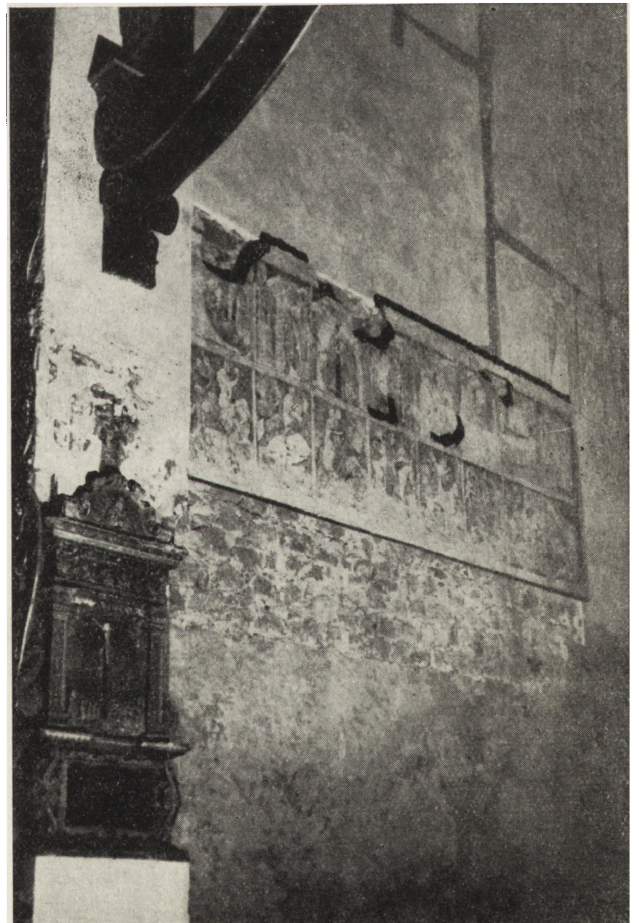
26. Ściana północna. Transfer na nowym podłożu z płyty pilśniowej, osadzony z powrotem na ścianie prezbiterium (fot. Marian Kornecki)

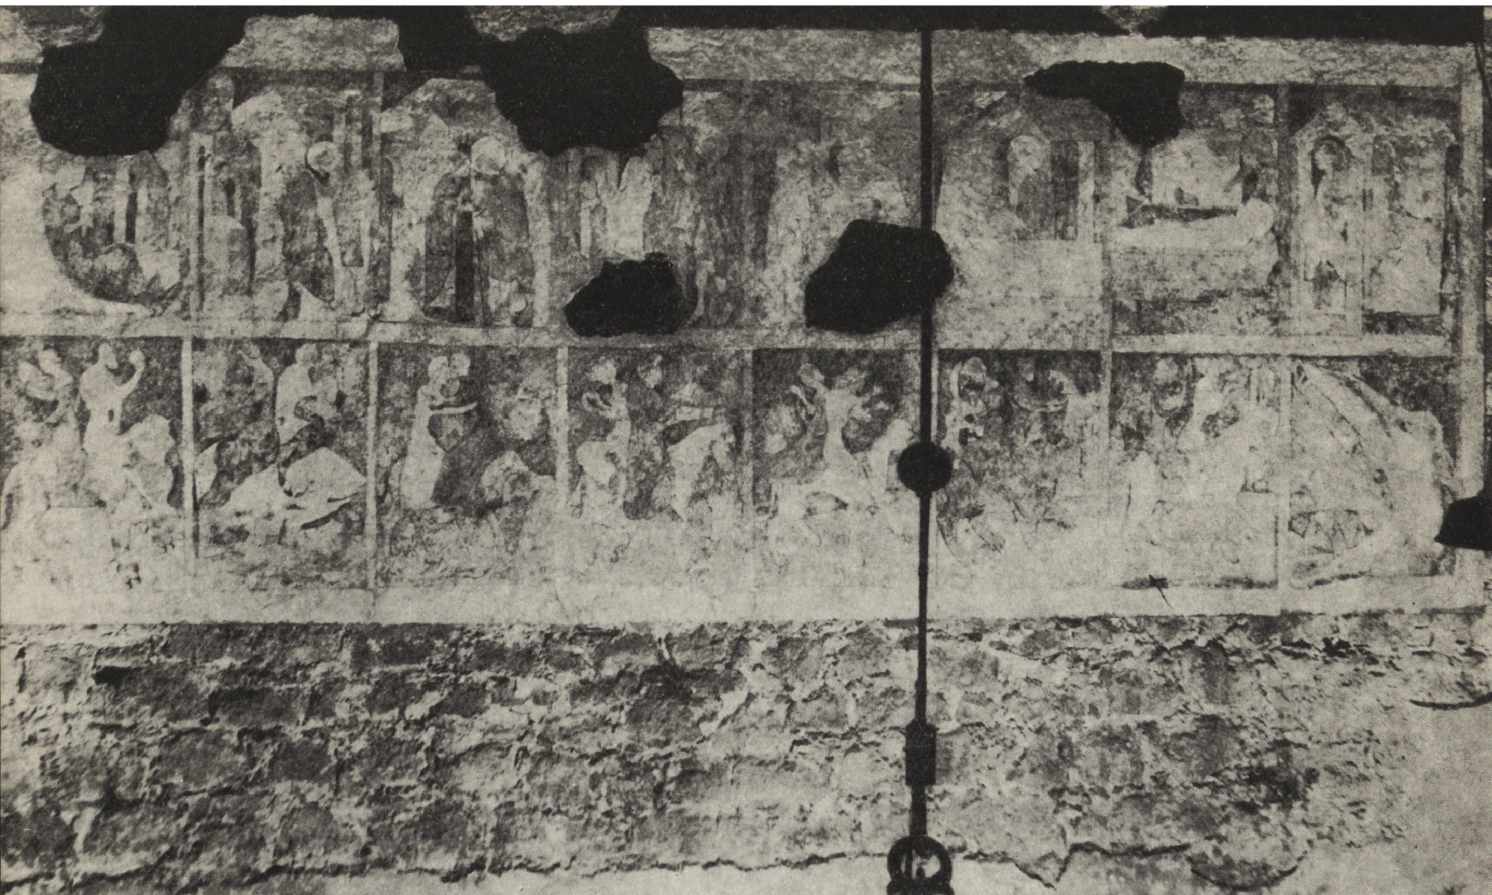
27. Sciana północna. Malowidło z XIV w. po przeniesieniu na nowe podłoże i wykonaniu punktowania. U góry: cykl — *Siedem Uczynków Miłosierdzia*, u dołu: cykl — *Siedem Grzechów Głównych* (fot. Marian Kornecki)

wanej koperty zsuwanej po pochylni (il. 18), potem składano je na protektorach licem do podłogi. Następnie przy pomocy pilników zeszlifowywano zróżnicowanej grubości narzut do równej płaszczyzny, z pozostawieniem grubości narzutu do ok. 2—5 mm (il. 19). Po dopasowaniu grubości krawędzi płatów odpylono ich odwrocie z resztek startego pyłu i utwardzono je stopniowanym od 0 do 10% roztworem polioctanu winylu, po czym zakitowano ubytki kitem złożonym ze zmielonego narzutu z tym samym tworzywem. Wykonano szereg czynności, jak naniesienie kałki konturu płatów i ich sprawdzenie na przygotowanej płycie pilśniowej o powierzchni około 14 m². Następnie obie powierzchnie styku: płyty i płatów pociągnięto 75% roztworem acetalowanego polioctanu winylu i — po założeniu pomiędzy nie, dla lepszej przyczepności i związania warstwy narzutu, gazy — złożono, według naniesionego konturu i przygotowanego schematu, na płycie (il. 20, 21, 22). Z kolei płytę z naklejonymi płatami nakryto folią polietylenową i wstawiono pod prasę z suszonego piasku na 24 do 48 godzin (il. 23). Usuwanie warstw zabezpieczenia za pomocą ciepłej wody, gąbek, waty i drewnianych skalpeli zakończyło główny zabieg transferu (il. 24, 25). Starannie usunięto resztki kleju, położono pobiałą wapienne na kitach, zakitowano szwy po spojeniach płatów, które nie przekraczały na ogół 1—2 mm szerokości. W płycie pilśniowej zostały wycięte miejsca ubytków pierwotnego narzutu z malowidłem. Punktowano małe drobne ubytki powierzchni malowanej w ten sposób, że scalano poszczególne grupy zachowanych jednorodnych plam barwnych pigmentami proszkowymi na spoiwie kazeinowym. Większe ubytki, o ile to było niezbędne dla czytelności danego obrazu, rekonstruowano z zastosowaniem ukośnych pasków barwnych (por. il. 28—35). Całość malowidła została pokryta werniksem 7% acetalowanego polioctanu winylu. Przy pomocy specjalnego rusztowania i dźwignów umieszczono tablicę z transferem wagi około 700 kg na ścianie północnej. Obecnie płyta ma kształt wydłużonego prostokąta o wym. 5,80 × 2,35 m z wyciętymi 5 większymi ubytkami w miejscu późniejszych łat (il. 26). Na skutek nich szczególnie uszkodzone są sceny: pierwsza, czwarta, piąta, a częściowo i siódma górnego pasma (il. 27). Mimo uszkodzeń treść obrazów jest czytelna.

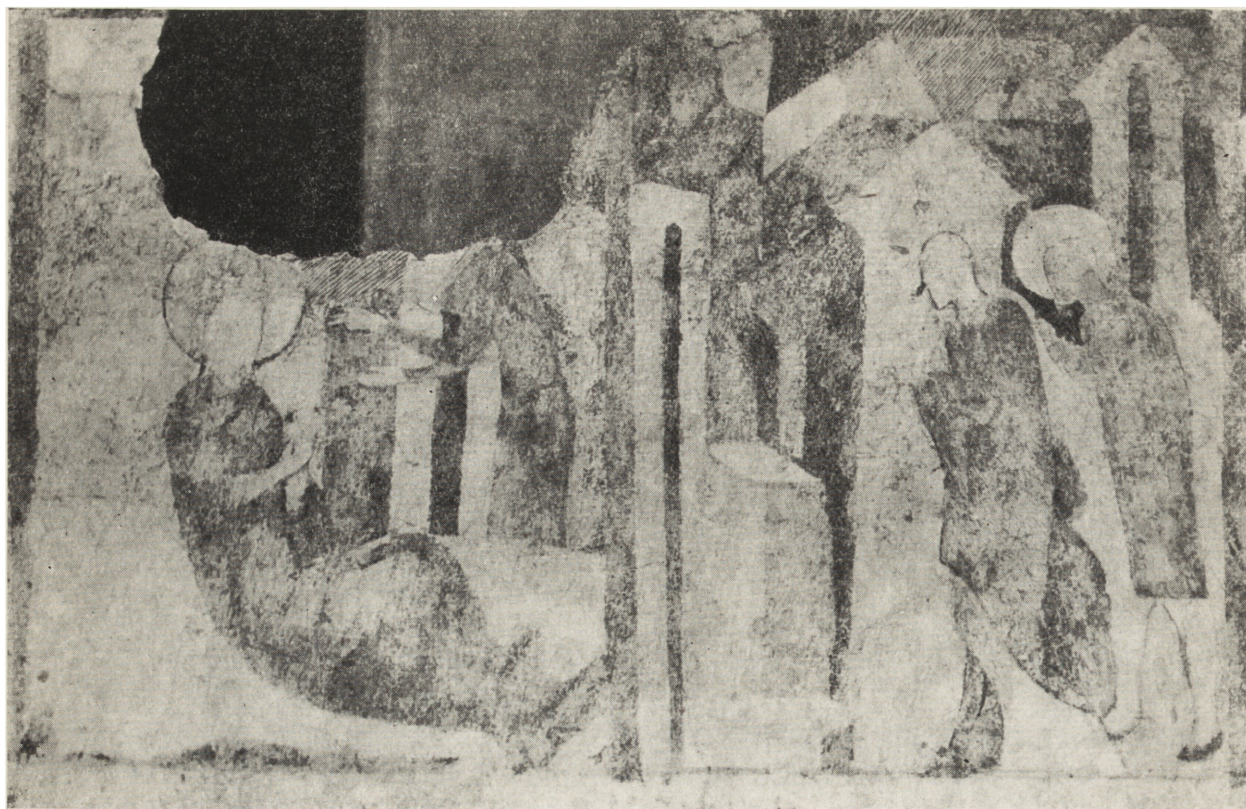
28. Ściana północna. Malowidło z XIV w. po przeniesieniu na nowe podłoże i wykonaniu punktowania. Obrazy: na lewo — *Odwiedzanie Chorych*, na prawo — *Ugoszczenie Podróżnych* (fot. Wacław Wagner)

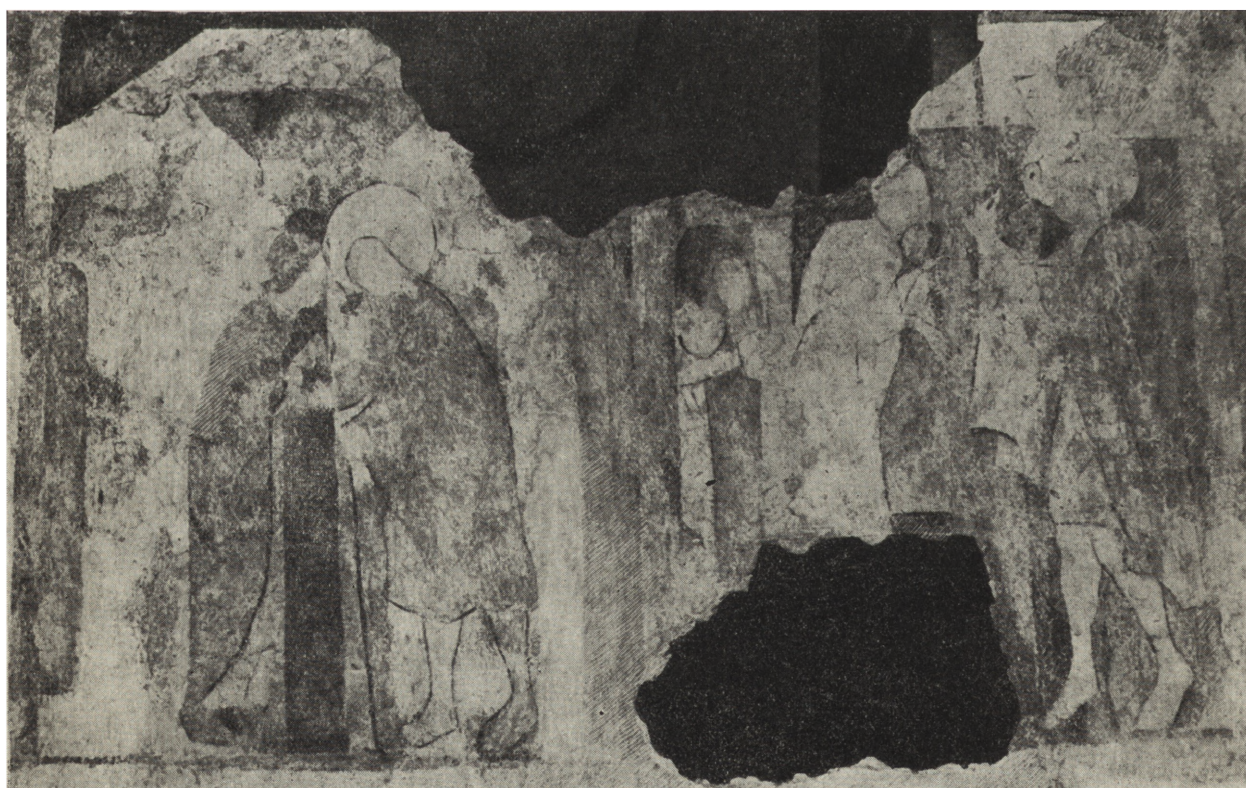
29. Ściana północna. Malowidło z XIV w. po przeniesieniu na nowe podłoże i wykonaniu punktowania. Obrazy: na lewo — *Nakarmienie Głodnych*, na prawo — *Napojenie Spragnionych* (fot. Wacław Wagner)

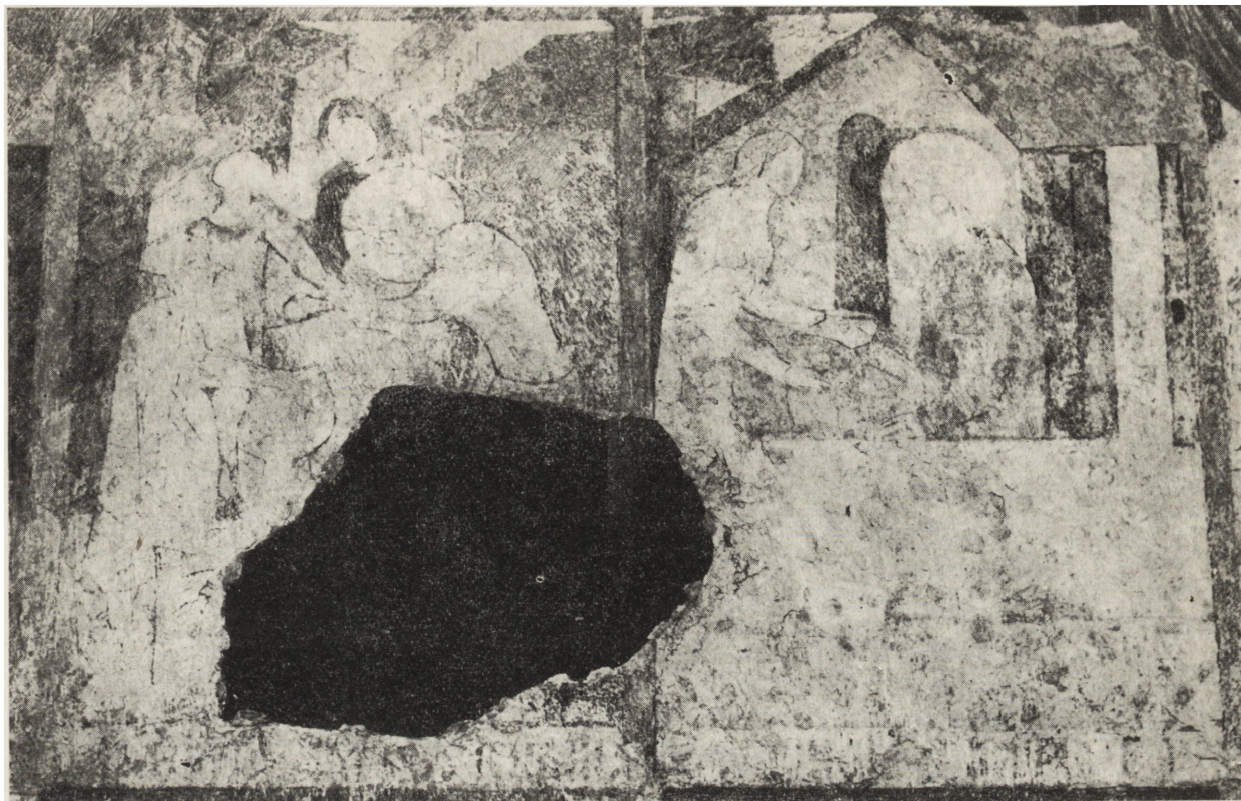
30. Sciana północna. Malowidło z XIV w. po przeniesieniu na nowe podłoże i wykonaniu punktowania. Obrazy: na lewo — *Odzianie Nagich*, na prawo — *Pocieszenie Strapionych* (fot. Wacław Wagner)

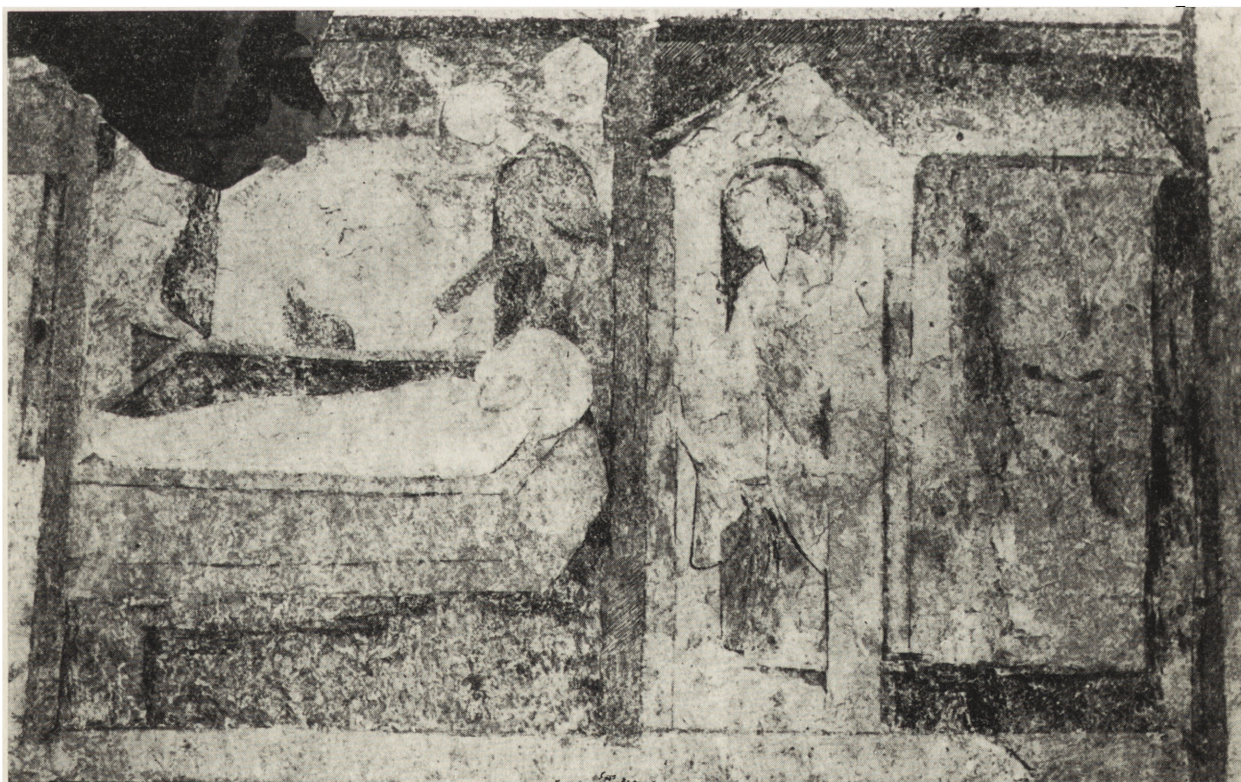
31. Sciana północna. Malowidło z XIV w. po przeniesieniu na nowe podłoże i wykonaniu punktowania. Obrazy: na lewo — *Grzebanie Umarłych*, na prawo — *Niebieskie Jeruzalem* (fot. Wacław Wagner)

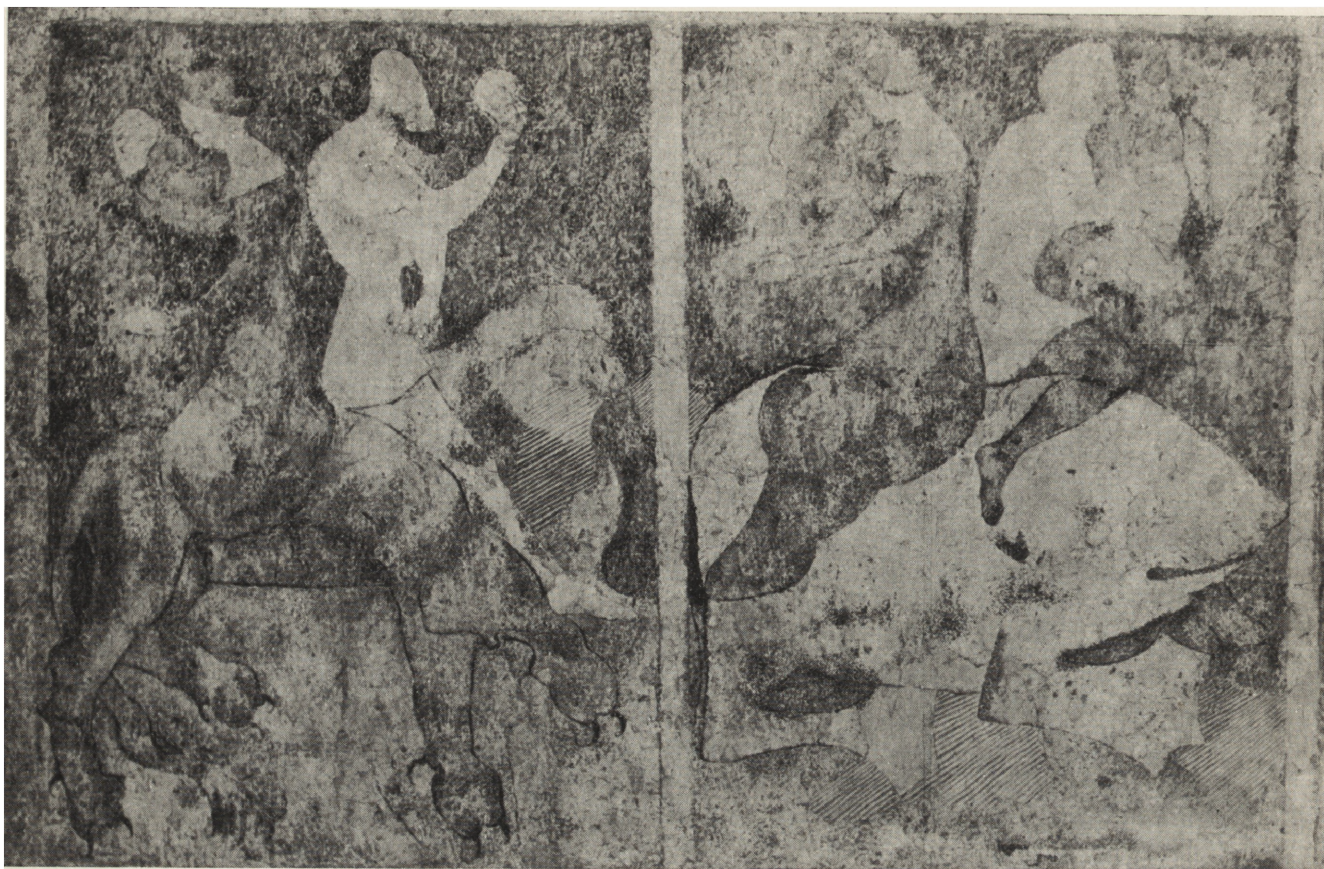
32. Ściana północna. Malowidło z XIV w. po przeniesieniu na nowe podłoże i wykonaniu punktowania. Obrazy: na lewo — *Pycha*, na prawo — *Chciwość* (fot. Waław Wagner)

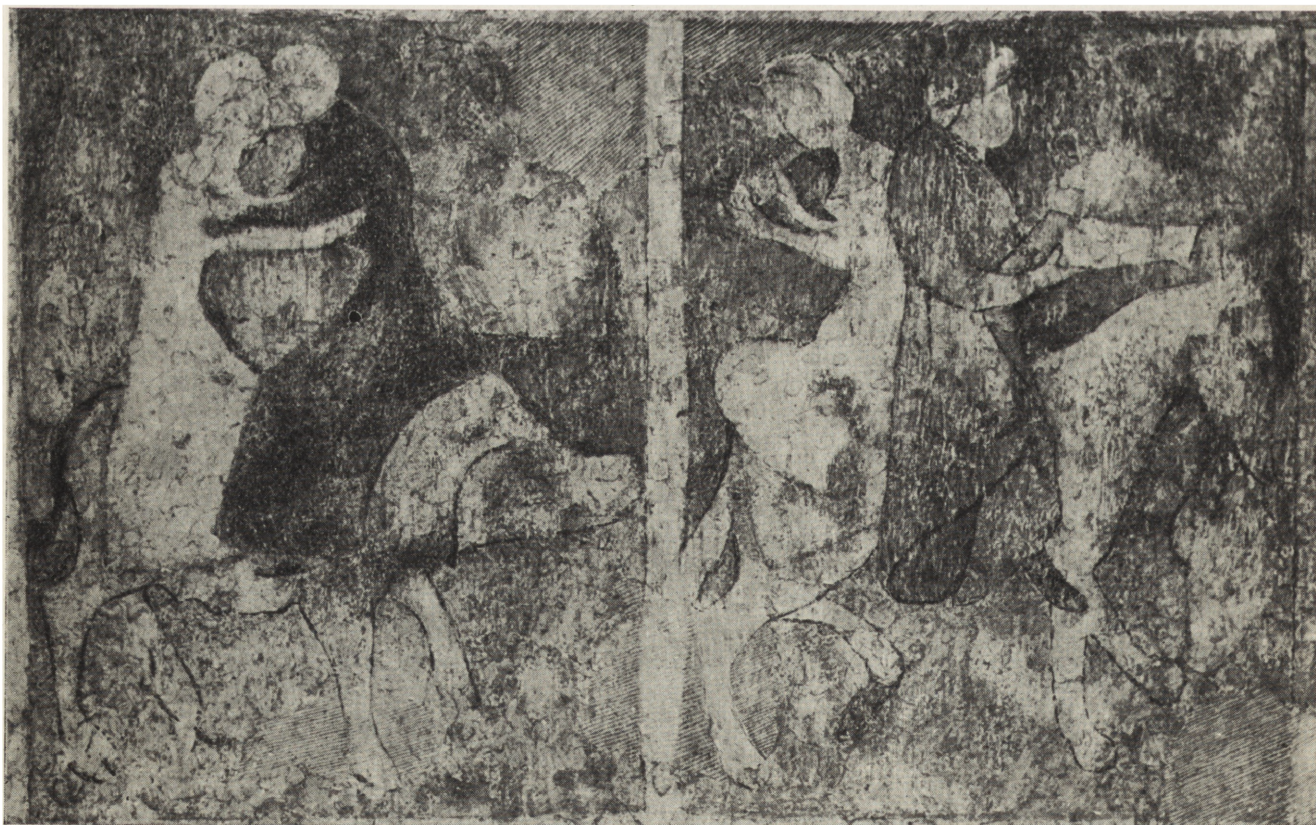
33. Ściana północna. Malowidło z XIV w. po przeniesieniu na nowe podłoże i wykonaniu punktowania. Obrazy: na lewo — *Nieczystość*, na prawo — *Nieumiarkowanie* (fot. Waław Wagner)

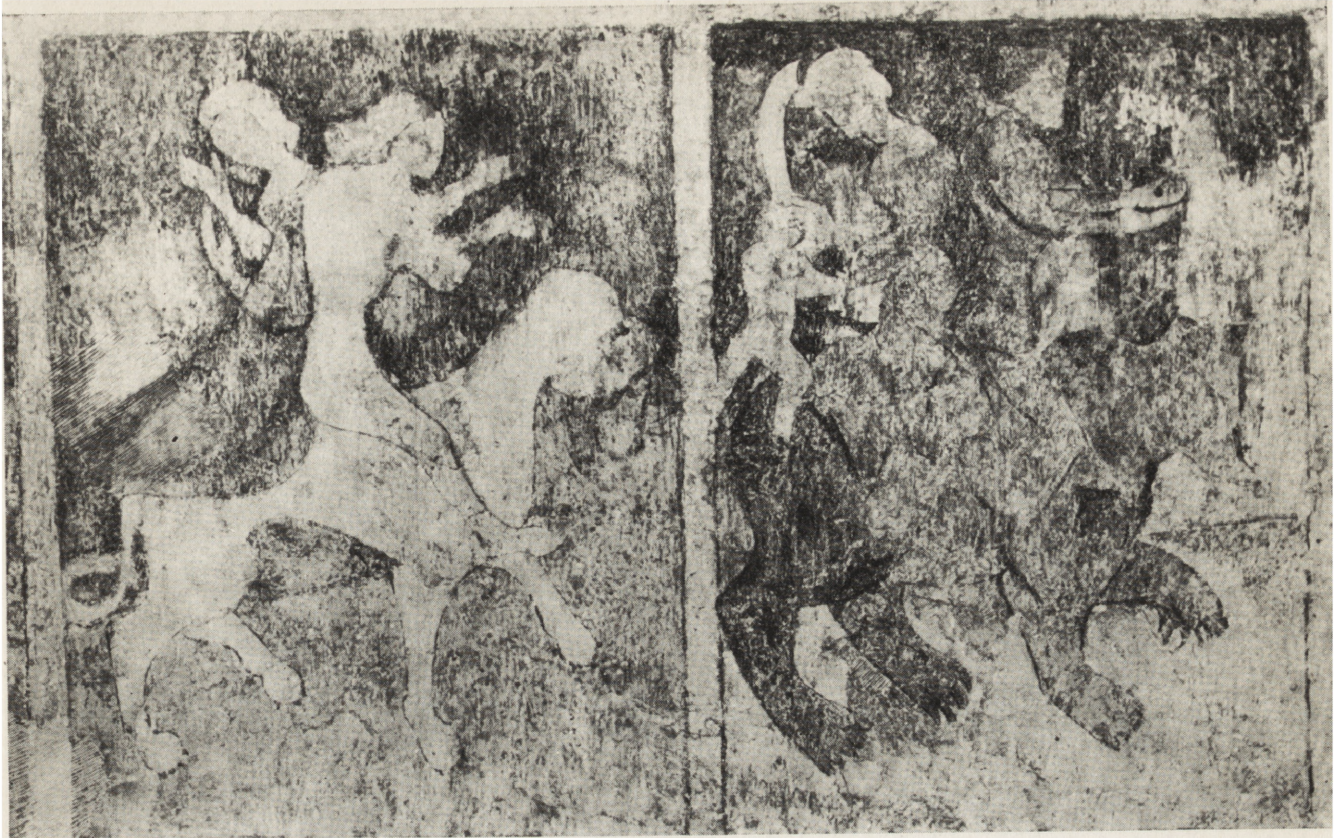
34. Ściana północna. Malowidło z XIV w. po przeniesieniu na nowe podłoże i wykonaniu punktowania. Obrazy: na lewo — *Zazdrość*, na prawo — *Gniew* (fot. Wacław Wagner)

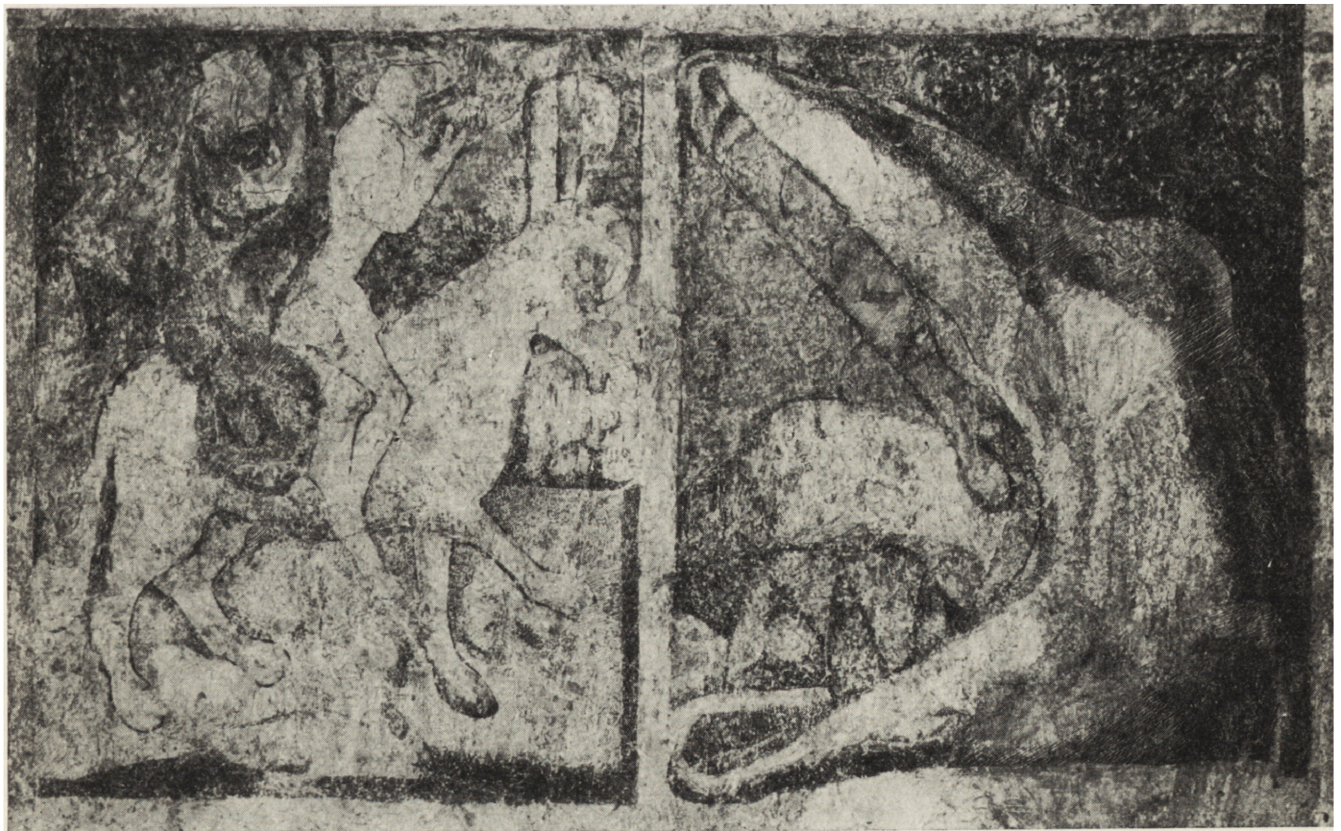
35. Ściana północna. Malowidło z XIV w. po przeniesieniu na nowe podłoże i wykonaniu punktowania. Obrazy: na lewo — *Lenistwo*, na prawo — *Paszczka Piekieł* (fot. Wacław Wagner)

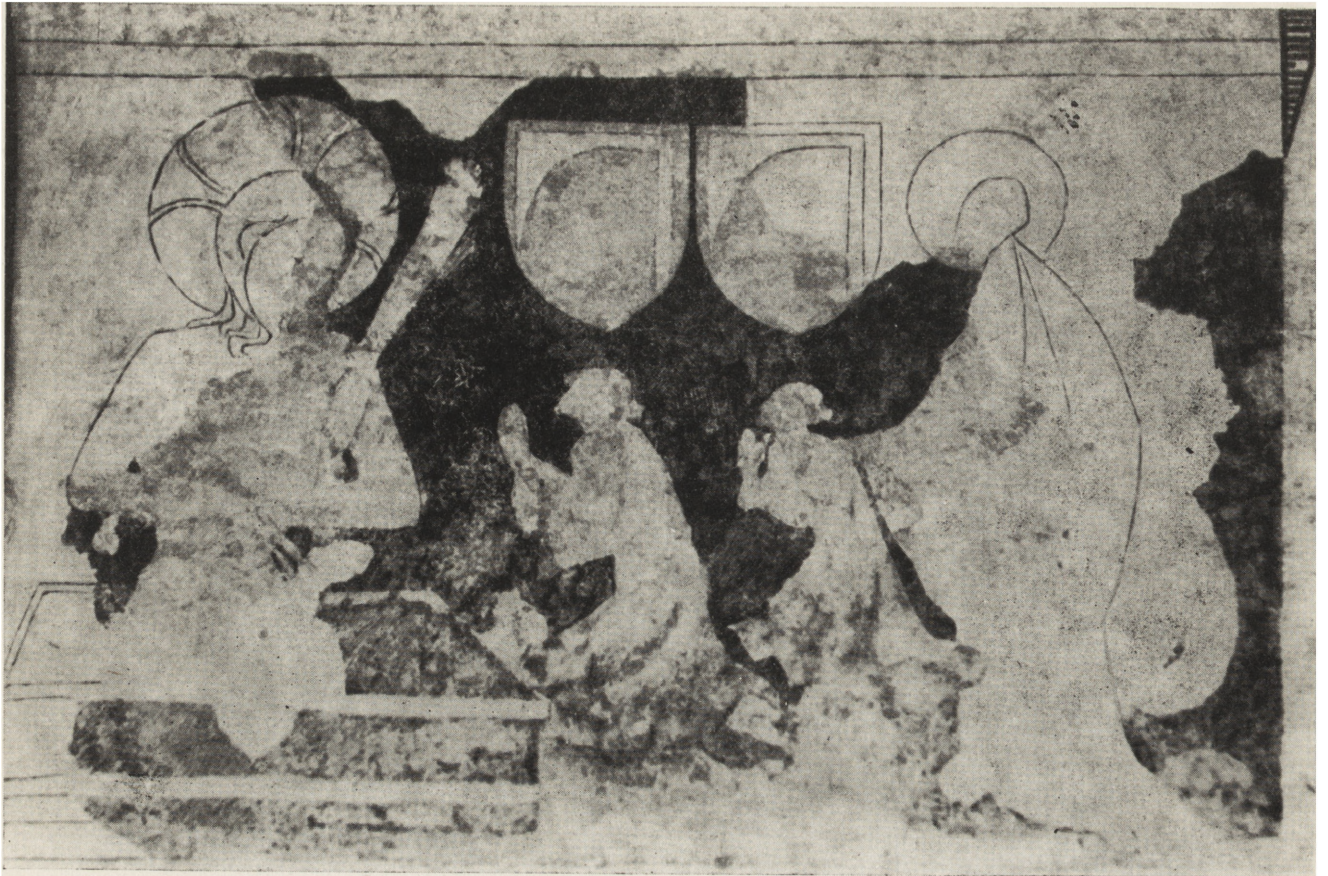
36. Ściana południowa. Obraz donacyjny z końca XIV w. z Chrystusem Miłosiernym, dwoma donatorami herbu Topór i św. Patronem. Stan po konserwacji i częściowej rekonstrukcji (fot. Marian Kornecki)

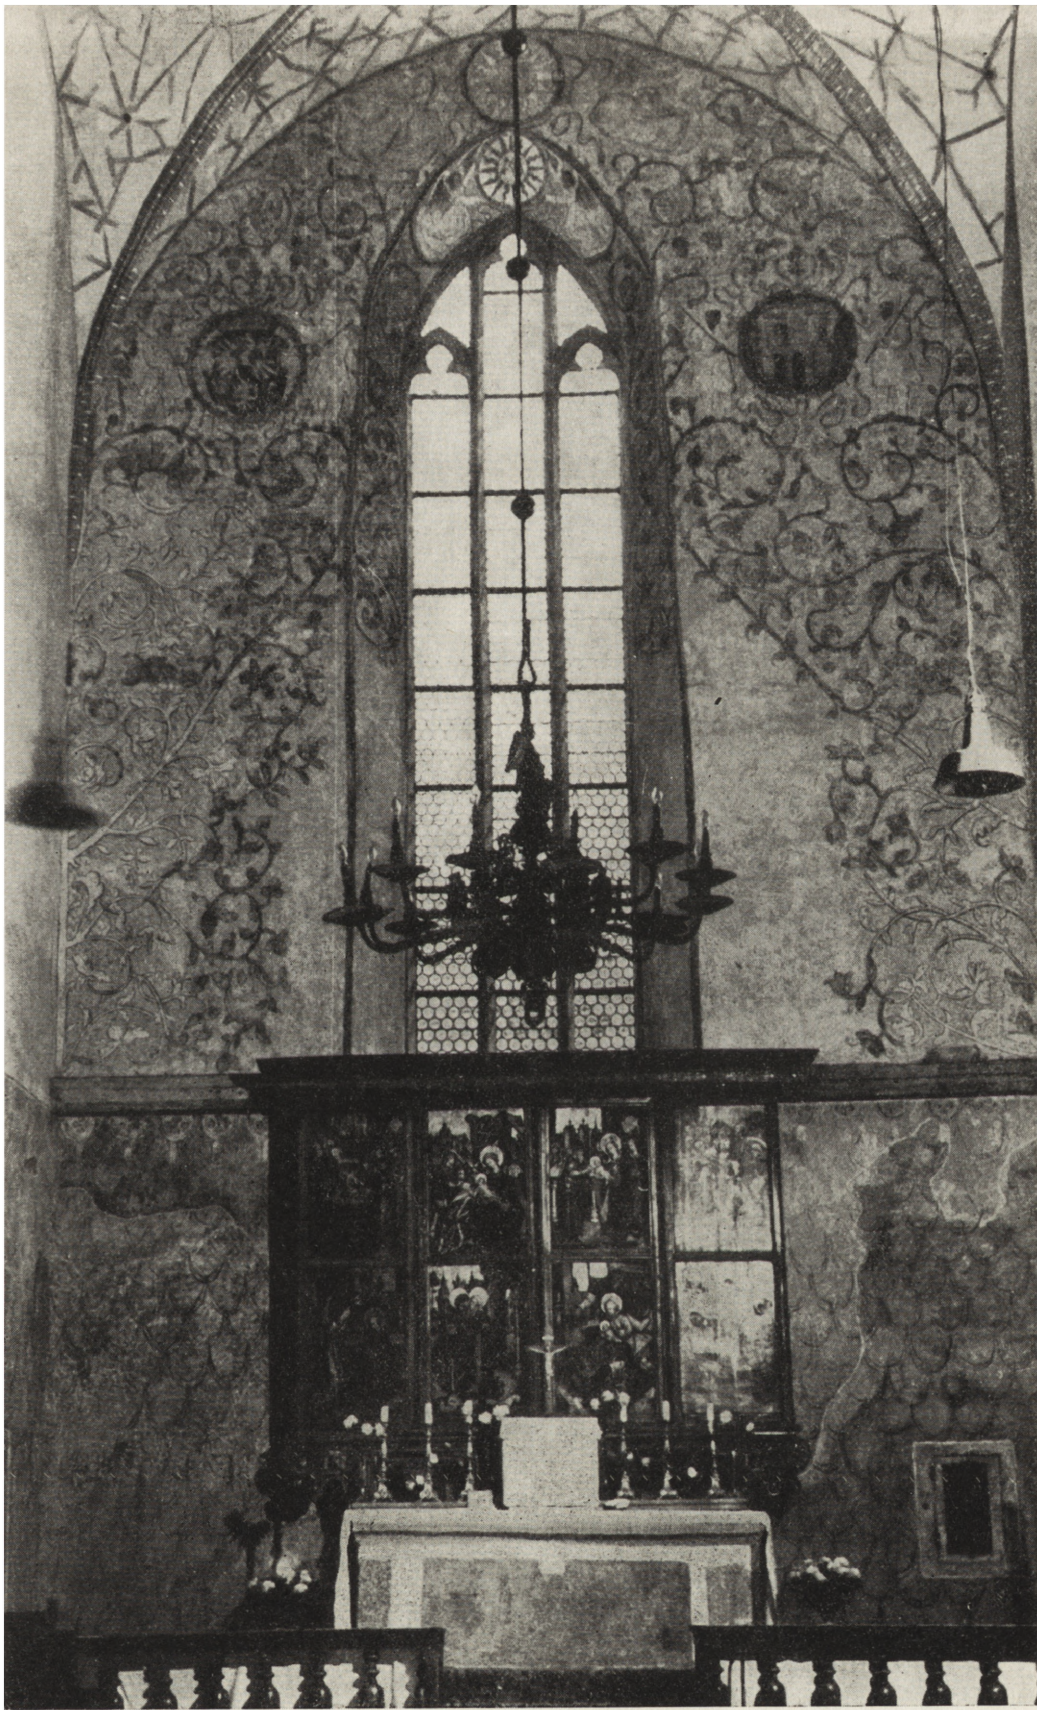
37. Ściana wschodnia. Widok ogólny po konserwacji i częściowej rekonstrukcji z ustawionym na dawnym miejscu średniowiecznym poliptykiem (zamkniętym) (fot. Wacław Wagner)

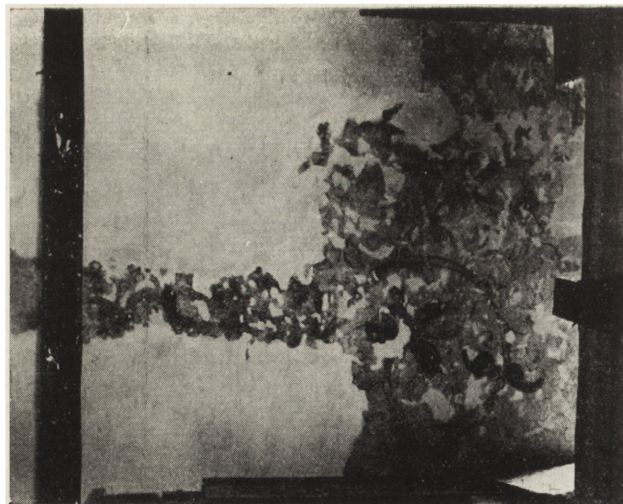
38

38. Ściana wschodnia. Strona lewa, fragment malowidła z 1592 r. Stan w czasie konserwacji (fot. Wacław Wagner)

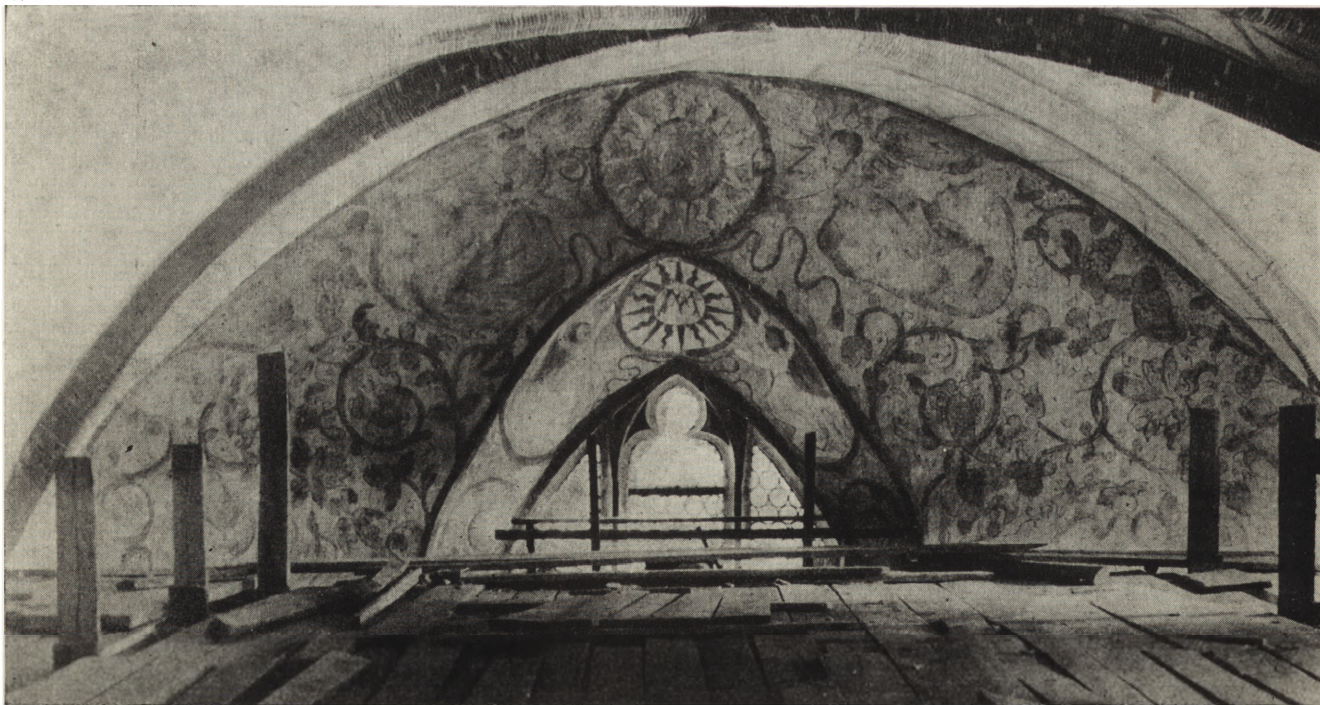
41. Ściana wschodnia. Część górna, fragment malowidła z 1592 r. Stan po konserwacji i częściowej rekonstrukcji (fot. Wacław Wagner)

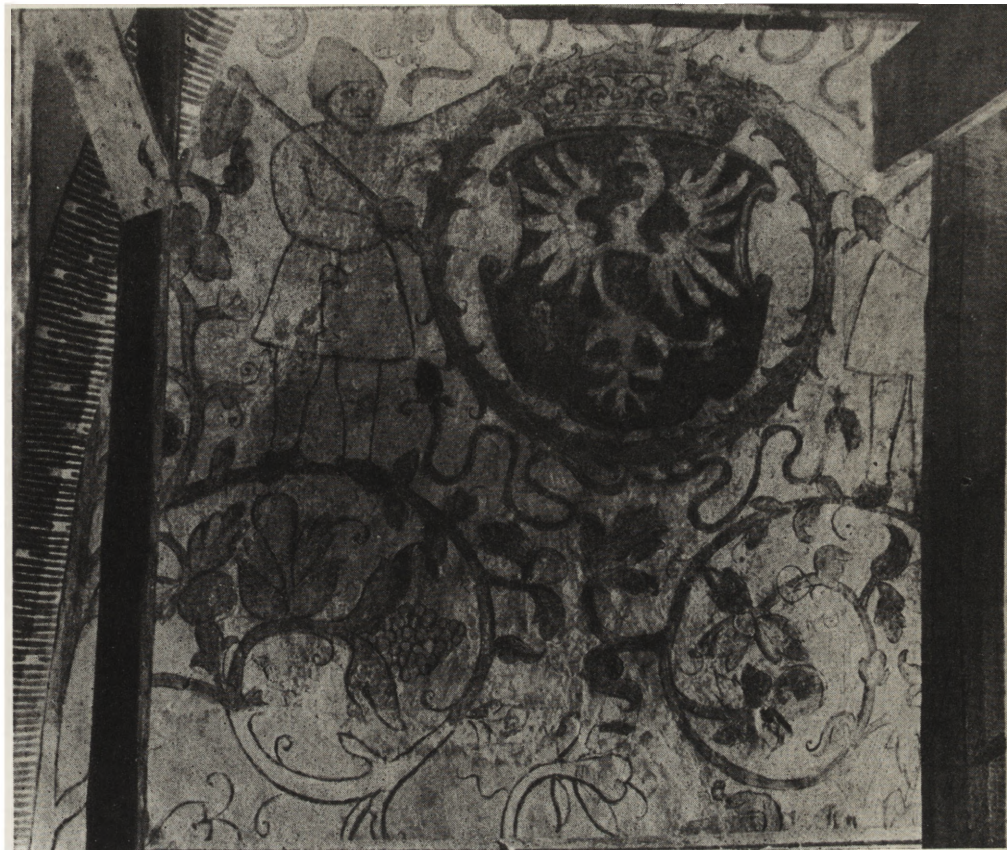
42. Ściana wschodnia. Fragment malowidła z 1592 r. — medalion z herbem Królestwa Polskiego podtrzymywany przez górników. Stan po konserwacji i częściowej rekonstrukcji (fot. Waclaw Wagner)

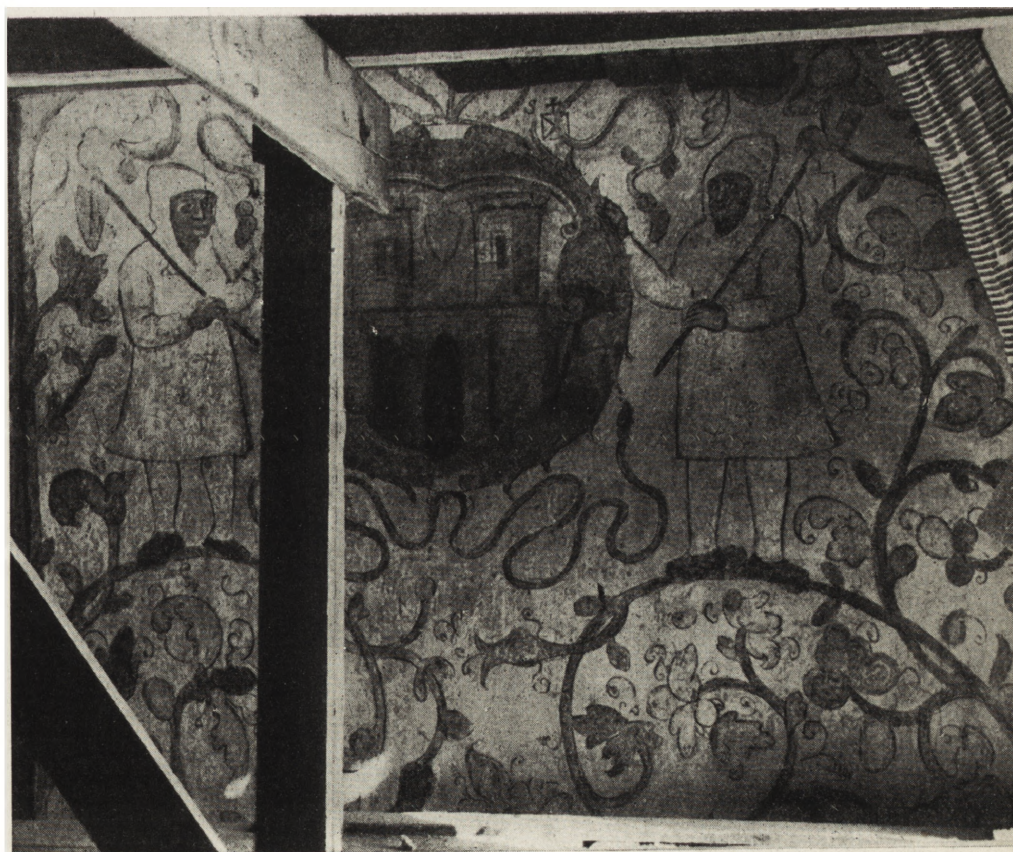
43. Ściana wschodnia. Fragment malowidła z 1592 r. — medalion z herbem Olkusza podtrzymywany przez górników. Stan po konserwacji i częściowej rekonstrukcji (fot. Waclaw Wagner)
