Spalony kościół w Białej Górnjej (pow. kłobucki)

Ochrona Zabytków 17/3 (66), 62-64

SPALONY KOŚCIÓŁ W BIAŁEJ GÓRNEJ (POW. KŁOBUCKI)

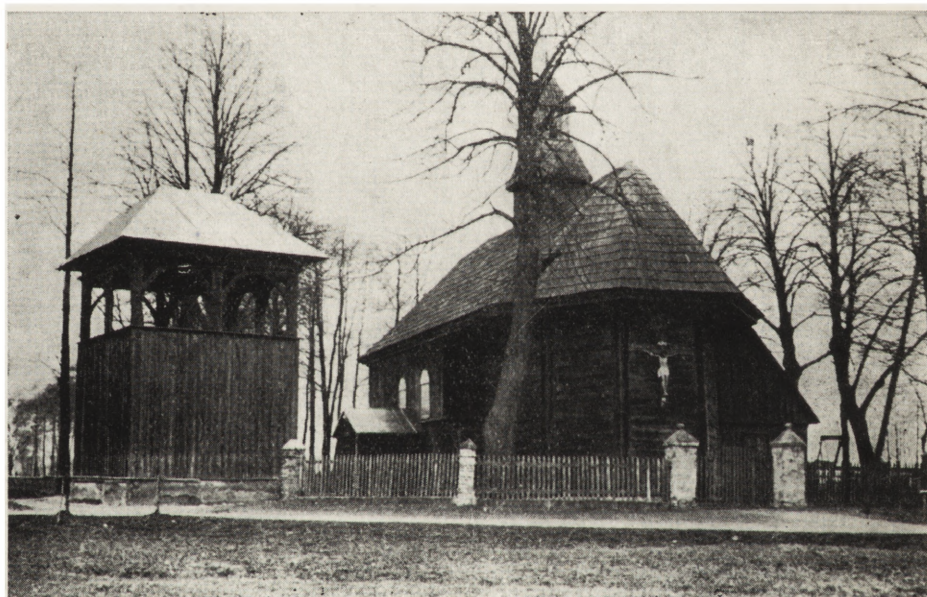
2. Biała Górna. Kościół parafialny p. w. św. Stanisława bpa. Widok ogólny od południowo-wschodu wraz z dzwonnica (fot. Archiwum paraf. w Białej Górnjej)

Orientowany, o konstrukcji zrębowej, oszalowany z wyjątkiem prezbiterium (il. 2), kościół był budowlą jednonawową z węższym, trójbocznie zamkniętym prezbiterium, do którego przylegała od północy zakrystia z nowszym przedsiomkiem (il. 1). Kościół posiadał nad nawą i prezbiterium wspólny dach dwuspadowy z zachowaną więźbą pierwotną o konstrukcji storczykowej, kryty gontem i zwieńczony czworoboczną wieżyczką na sygnaturkę, podzieloną zadaszaniem na dwie kondygnacje (il. 3). W kościele zachowane było pięcioro odrzwi z drzwiami klepkowymi i okuciami z czasu budowy⁴. We wnętrzu, przykrytym stropem płaskim, nawę od prezbiterium oddzielał półkolisty łuk tęczowy z napisem fundacyjnym, wsparty na kolumnach tokańskich (il. 4, 6). Wsparty na czterech słupach chór muzyczny o prostym parapacie pochodził w ostatnio zachowanej postaci z czasu przedłużenia nawy (il. 5).

Ocalała natomiast wolno stojąca na południe od prezbiterium dzwonnica drewniana o konstrukcji słupowej, oszalowana w dolnej części, z namiotowym dachem krytym blachą, pochodząca zapewne również z XVIII w. (il. 2, 3).

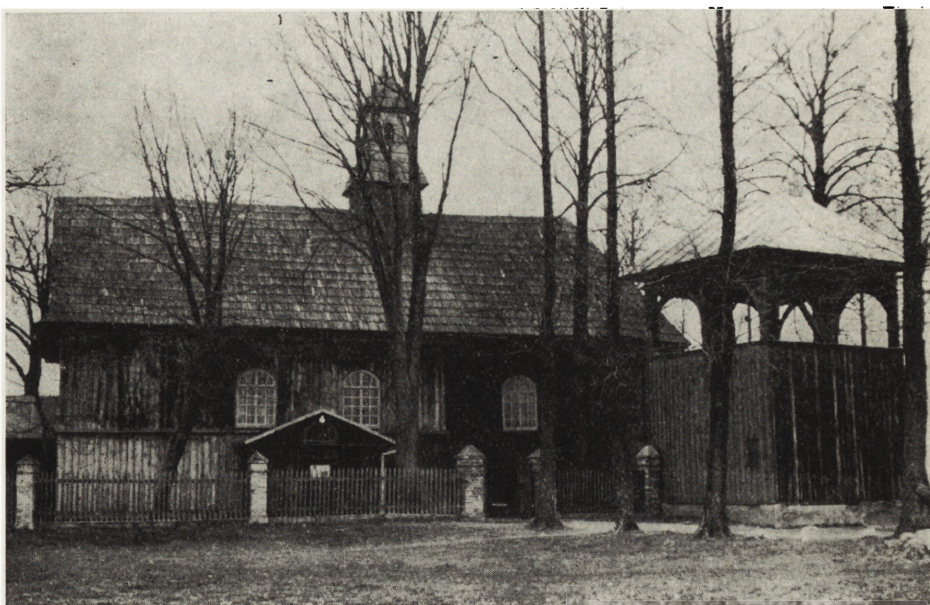
3. Biała Górna. Kościół parafialny p. w. św. Stanisława bpa. Widok ogólny od południa wraz z dzwonnica (fot. Archiwum paraf. w Białej Górnjej)

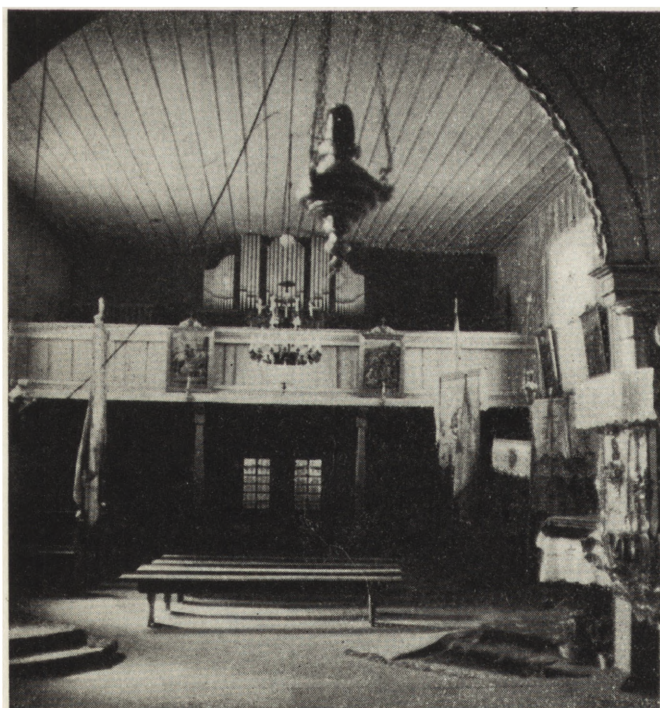
4. Biała Góra. Kościół parafialny p. w. św. Stanisława bpa. Wnętrze, widok na prezbiterium z ołtarzem głównym, amboną i chrzcielnicą (fot. Archiwum paraf. w Białej Górzej)

Wraz z budowlą uległo zniszczeniu wartościowe wyposażenie wnętrza, na które składały się m. in.: późnobarokowy ołtarz główny, złożony w 1716 r. (il. 4), z obrazem przedstawiającym patrona kościoła⁵, dwa ołtarze boczne, pochodzące z czasu budowy, lecz częściowo przerobione w latach późniejszych (il. 6), rokokowa ambona z II poł. XVIII w., przerobiona w I poł. XX w. przez podwyższenie parapetu i usunięcie baldachimu, którego fragmentami dekoracji ozdobiono obudowę nowych schodków (il. 6)⁶ oraz późnobarokowa chrzcielnica drewniana z XVIII w. (il. 4), obrazy i rzeźby.
