Małgorzata Schuster-Gawłowska

W związku z uwagami prof. Bohdana Marconiego

Ochrona Zabytków 17/4 (67), 44-46

W ZWIĄZKU Z UWAGAMI PROF. BOHDANA MARCONIEGO

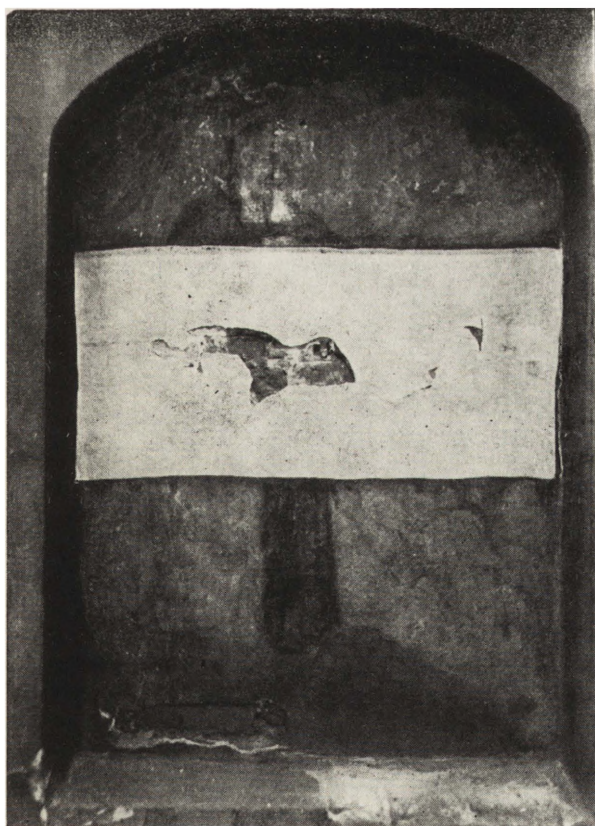
1. Kraków. Kanonicza 23, malowidło przedstawiające św. Iwonę. Stan podczas oczyszczania; widoczne zabezpieczenie środkowej partii obrazu batystem

Spróbuję teraz odpowiedzieć na stawiane mi zarzuty. Odnosnie uwagi o niewłaściwym stosowaniu czyszczenia mechanicznego pragnę wyjaśnić, że tzw. „łuszczycyca i pylica“ farby i tynku była zlokalizowana jedynie w środkowej partii obrazu, co w komunikacie ze względu na szczupłość miejsca nie zostało udokumentowane. Partia ta została natychmiast zabezpieczona warstwą cienkiego batystu i przed przeniesieniem na nowe podobrazie nie była w ogóle czyszczona, ani mechanicznie ani też chemicznie (zob. il. 1). Różnica widoczna na opublikowanych fotografiach spowodowana jest różnymi warunkami wykonywania zdjęć (na ścianie kamienicy i w pracowni) oraz niedokładną reprodukcją. Ponadto na il. 2 nie są

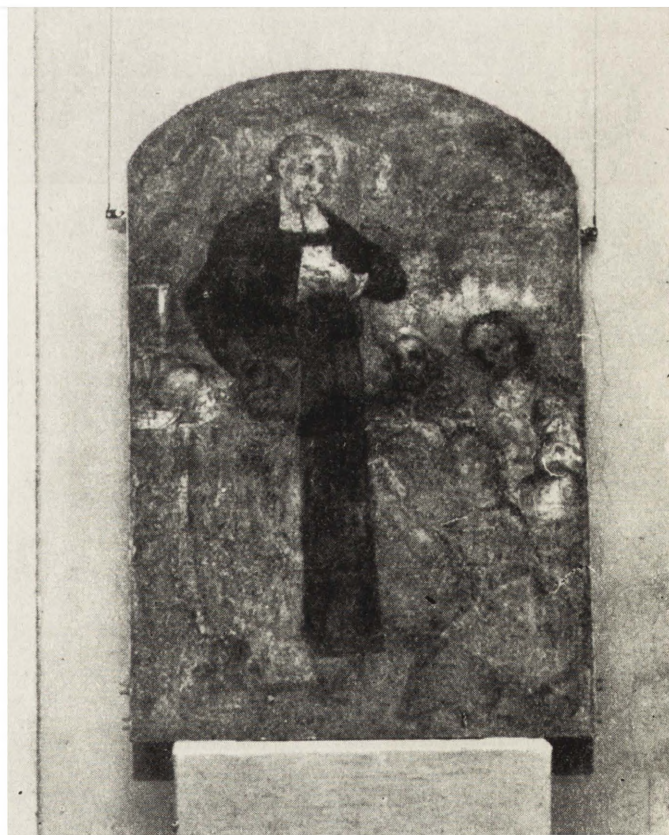
2. Kraków. Malowidło przedstawiające św. Iwonę, przeniesione na nowe podłoże i wystawione na „Wystawie prac dyplomowych studentów Studium Konserwacji Dzieł Sztuki ASP w Krakowie” w kwietniu 1964 r.

Na koniec pragnę dodać, że praca dyplomowa, stanowiąca przedmiot cennych uwag, wykonana została na półtora roku przed ukazaniem się oświadczenia dra Harolda J. Plenderleith'a, które nie mogło więc zostać uwzględnione przy podejmowaniu decyzji⁸. Obraz, jak już wspomniałam, znajduje się pod stałą kontrolą i po upływie dwóch lat oraz po przejściu przez bardzo zmienne temperatury i warunki atmosferyczne nie wykazuje żadnych odchyśleń od stanu przewidywanego (il. 2).
