Wiesław Domasłowski, Maria Zdzitowiecka

Zagadnienia konserwatorskie malowideł ściennych oraz cegieł podłóża w kościele św. Jana w Gnieźnie

Ochrona Zabytków 18/1 (68), 30-44

1965

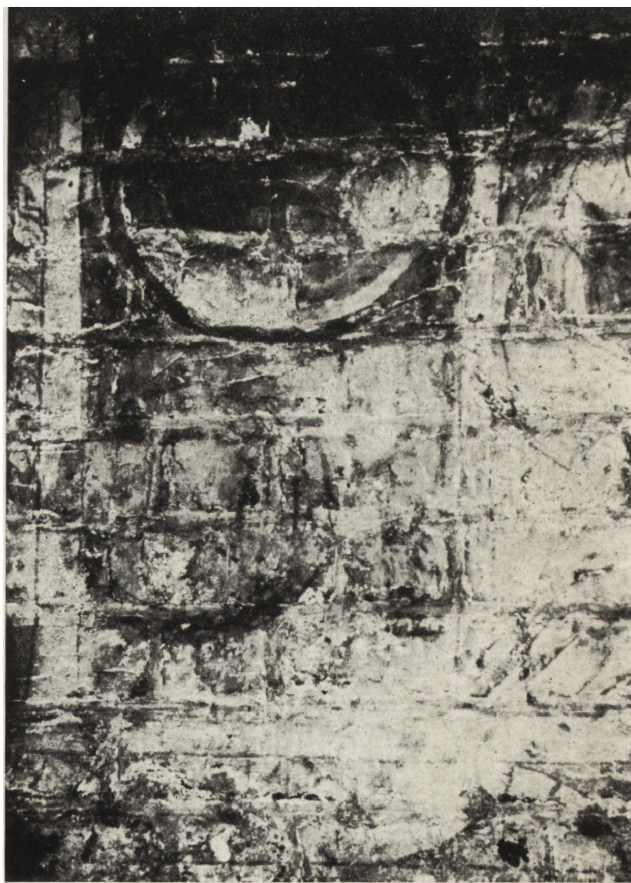
7. Gniezno, kościół św. Jana. Ślad pierwotnego zacheuszka (dolny), widoczny w promieniach ultrafioletowych (fot. L. Torwirt)

7. Gniezno, église St. Jean. Vestige du médaillon avec la croix primitive, visible sous les rayons ultra-violet

1. Istnienie dwóch faz polichromii. Najwcześniejszą fazę stanowiły przypuszczalnie same tarcze z podwójnym krzyżem Miechowitów, pełniące rolę zacheuszków, mniejsze i rozmieszczone niżej, niż obecnie. Dowodzi tego, widoczny przy badaniach za pomocą promieni ultrafioletowych, wyraźny ślad kręgu na lewej ścianie zamknięcia prezbiterium (il. 7)¹¹. Stwierdzono również obok otworu dawnego tabernakulum istnienie rysunku podwójnego kręgu, zaznaczonego precyzyjnie na cegle ostrym narzędziem, umieszczonego analogicznie jak omówiony poprzednio. Tarcze te zostały zamalowane przy powstawaniu późniejszej o niewiele lat polichromii.

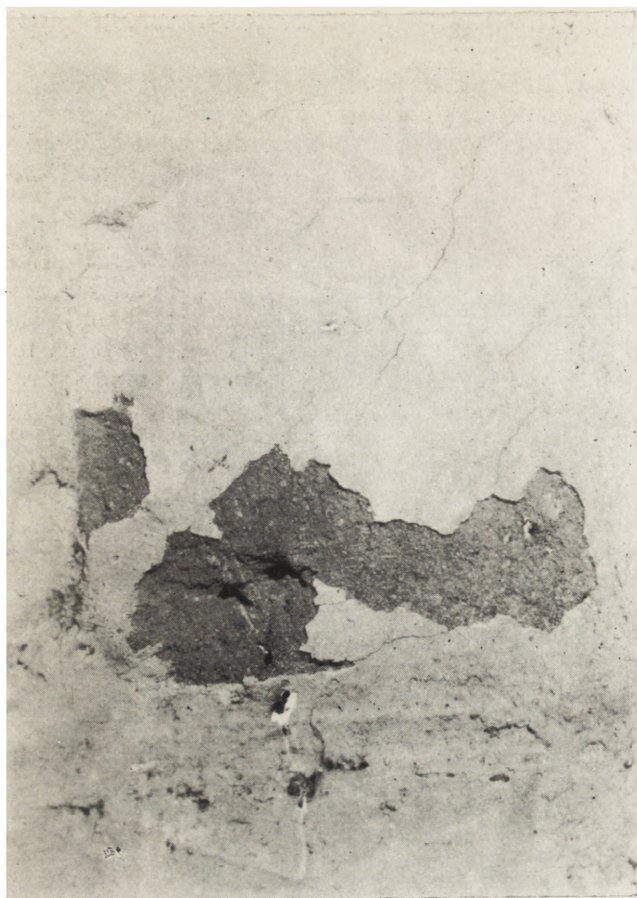
8

8. Gniezno, kościół św. Jana. Charakterystyczne zniszczenia cegły. Stadium II i III (fot. PKZ Toruń)

8. Gniezno, église St. Jean. Traces de destructions caractéristiques des briques, au IIème et IIIème stade

Stwierdzono zagrażającą malowidłom powszechność procesów destrukcyjnych podłoża ceglanego. Zniszczenia polegają, mówiąc ogólnie, na odpadaniu lica cegły. Proces niszczenia nie zaczyna się od samej powierzchni, lecz od wewnątrz. Występują trzy stadia zniszczeń (oznaczenia cyfrowe użyte również w tablicy): I) powierzchnia twarda, głębsza warstwa krucha, pod wpływem wiercenia łatwo się proszkuje, II) lico cegły spękane, lekko wzniesione, ugina się pod naciskiem palca (il. 8), III lico cegły odpadło całkowicie (il. il. 9, 10), IV cegły zdrowe. Celem określenia stopnia zaawanso-

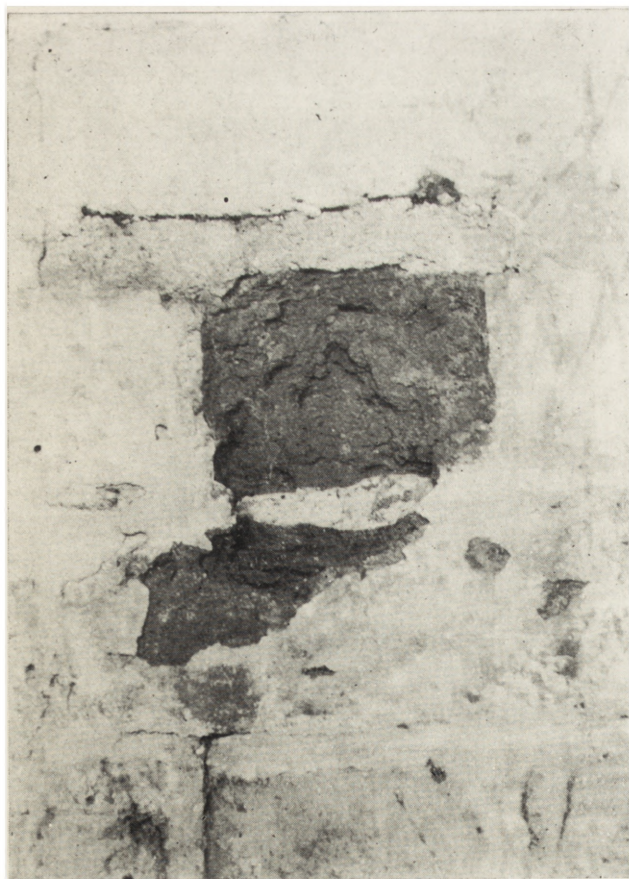
9

9. Gniezno, kościół św. Jana. Zniszczenia cegły (fot. PKZ Toruń)

9. Gniezno, église St. Jean. Destructions des briques

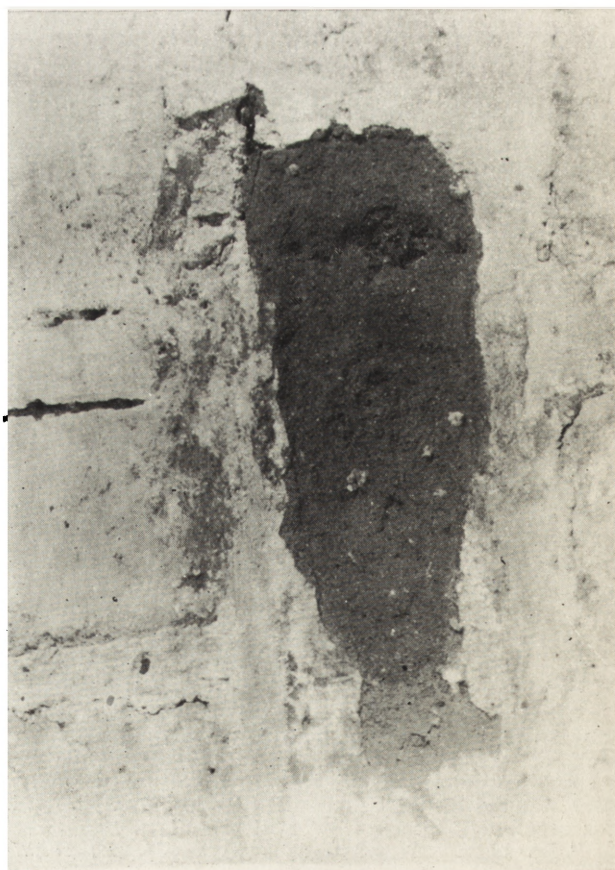
10

10. Gniezno, kościół św. Jana. Zniszczenia cegły (fot. PKZ Toruń)

10. Gniezno, église St. Jean. Destructions des briques

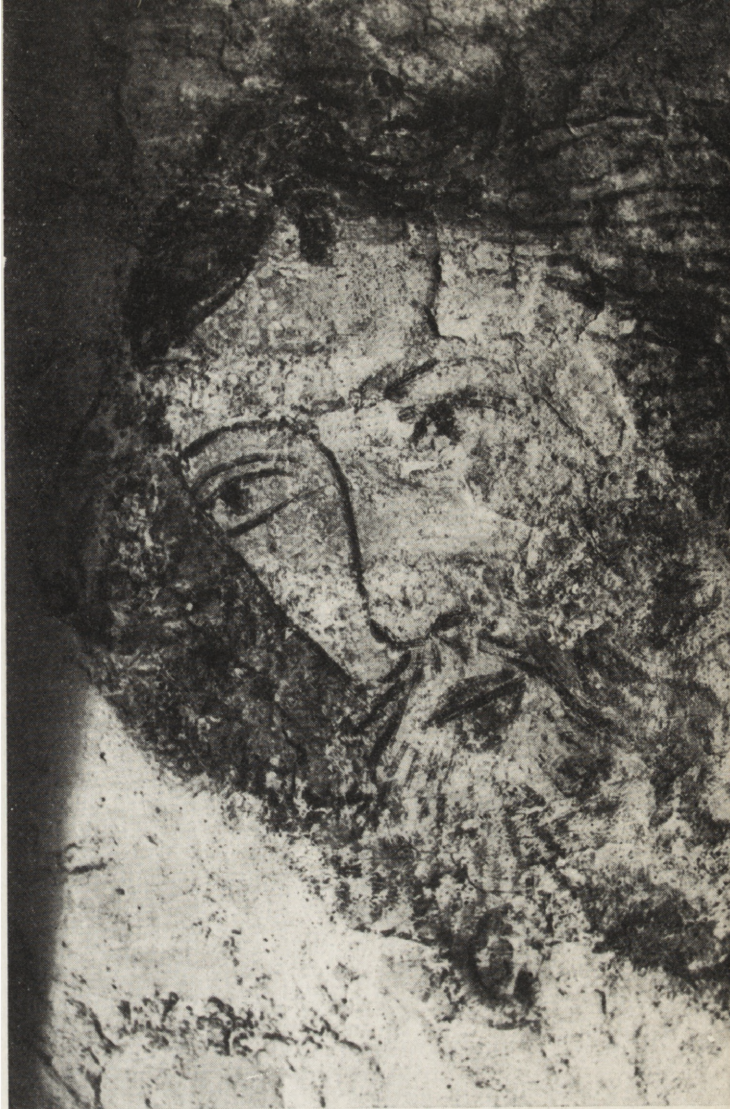
11. Gniezno, kościół św. Jana. Rekonstruowana głowa na sklepieniu (fot. PKZ Toruń)

11. Gniezno, église St. Jean. Tête peinte sur la voûte, après la restauration

sów żółto-białych, częściowe przemalowania niektórych głów na sklepieniu, tak w partiach twarzy i włosów, jak też szat i czapek (il. 11, 12)¹⁴, dowolna rekonstrukcja ornamentu obiegającego dołem pas kompozycji figuralnych, ze zmianą motywu ornamentacyjnego, namalowanie figurek Bożogrobców pod zacheuszkami zamiast widniejących tam dawniej podwójnych krzyży. Ponadto przeciągnięto na nowo silnie

brwiowymi, na policzkach i koło ust, pierwotnie w kolorze rozbielonego różu, obecnie przetarty czerwienią o odcieniu brązowym. Autentyczny kolor włosów: rozbielony ugier, częściowo pokryty pobiałką i przemalowany. Kontury falistych linii włosów i brody przemalowane czernią na nowo, po uprzednim ich obrysowaniu ołówkiem; nowe kontury niejednokrotnie nie zgadzają się ze starymi, które widoczne są obok w starszym walorze. Charakterystyczna jest źle rekonstruowana głowa, malowana częściowo na nierównych latach tynkowych (por. il. 11).

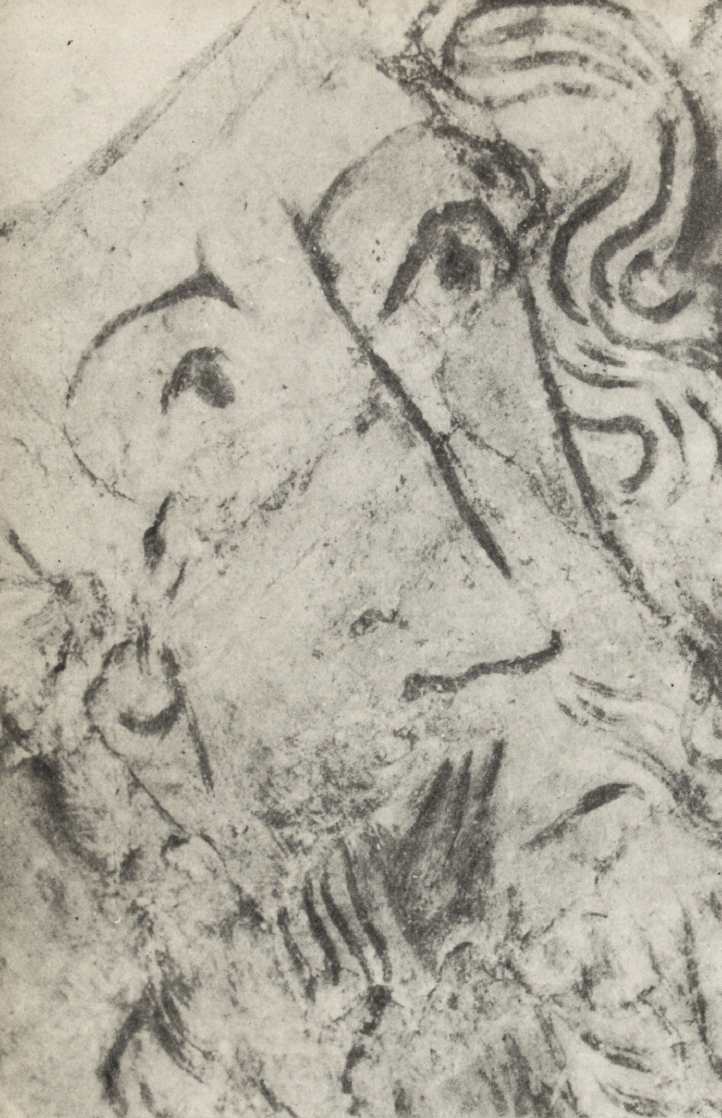
12. Gniezno, kościół św. Jana. Fragment jednej z głów na sklepieniu (fot. PKZ Toruń)

12 Gniezno, église St. Jean. Fragment d'une tête peinte sur la voûte
