Edmund Małachowicz

Problemy konserwacji średniowiecznej faktury i polichromii architektonicznej we Wrocławiu

Ochrona Zabytków 18/4 (71), 17-34

1965

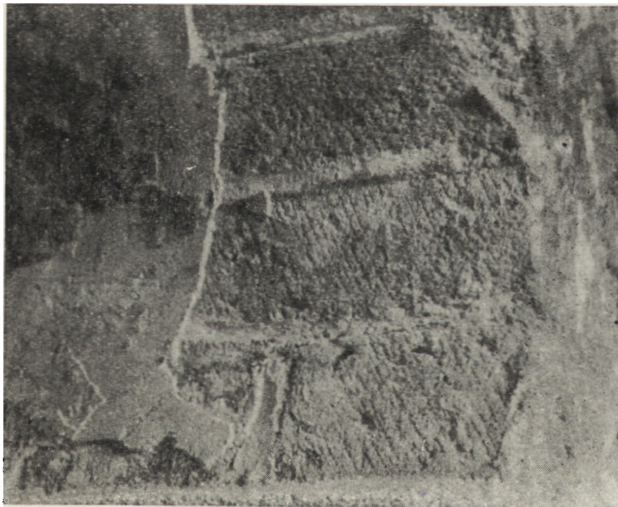
2

2. Wrocław. Pałac biskupi. Lico cegieł z nacięciami i spoiny pomalowane paskiem białej farby we wnęce XIII-wiecznej części d. dworu biskupiego (fot. autor)

Początkowo w XIII i pocz. XIV wieku powlecano mlekiem wapiennym tylko spoiny (il. 2, 4, 6) dla rozjaśnienia szaro-żółtej zaprawy, zwiększenia kontrastów kolorystycznych i uwydatnienia siatki spoin, np. w kościele kłarysek, św. Katarzyny i d. dworze biskupim. W XIII-wiecznych także wnętrzach stwierdzono liczne przykłady wzmocnienia czerwieni cegieł farbą i pomalowania spoin paskiem z mleka wapiennego, np. w prezbiterialnej czę-

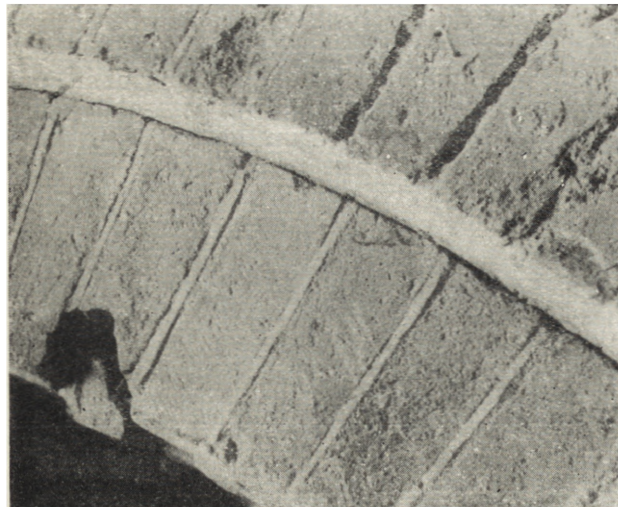
3

3. Wrocław. D. klasztor franciszkanów. Fragment ościeża wnęki w części XIII-wiecznej (fot. autor)

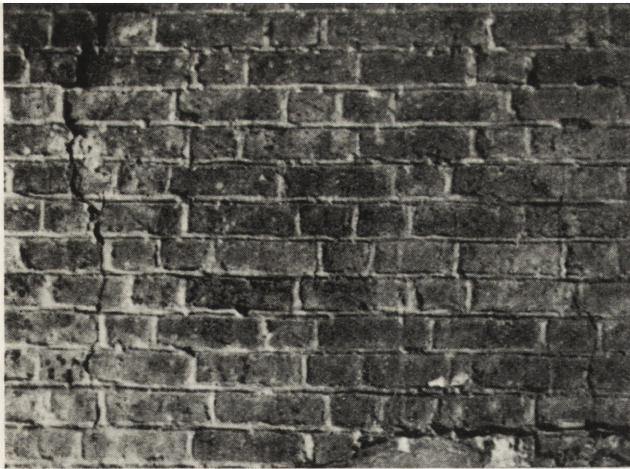
4. Wrocław. Kościół klarysek (obecnie urszulanek). Fragment ceglano-licca ścian wnętrza ze spoinami pomalowanymi paskiem białej farby (fot. autor)

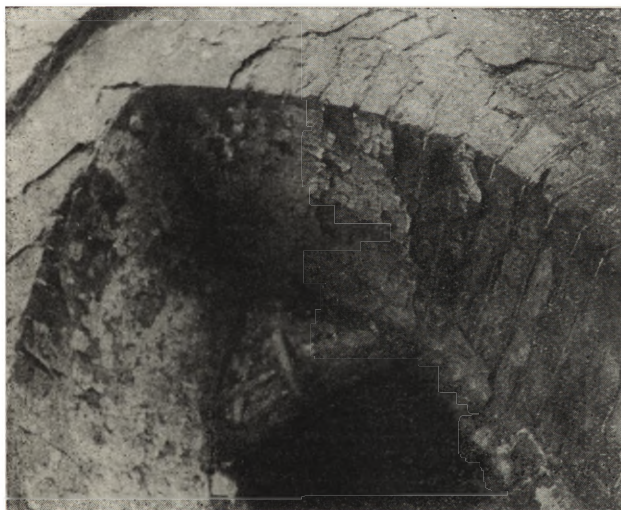
5. Wrocław. Klasztor dominikanek. Spoinowany wątek podłusza okiennego (fot. autor)

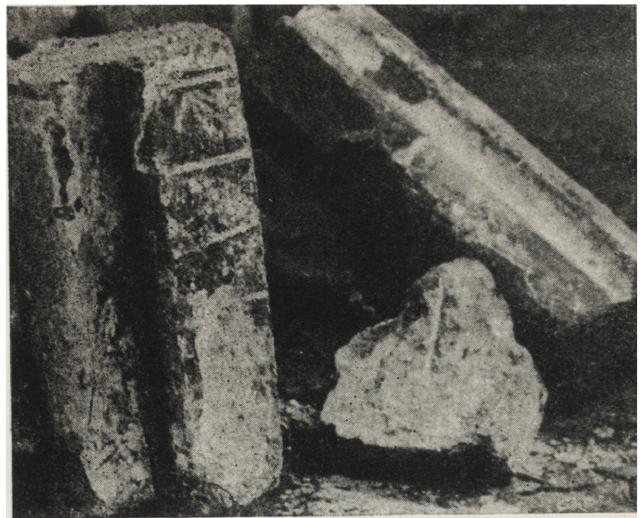
9. Wrocław. Kościół klarysek (obecnie urszulanek). Fragmenty ceglane i kamienne z XIII-wiecznego wnętrza, malowane na czerwono z białymi paskami fałszywych spoin (fot. autor)

nego kościoła klarysek pokryte były warstwą (dość grubą i mocną) miazgi ceglano (il. 9) o kolorze identycznym z cegłą ścian i podzielone białymi paskami fałszywych spoin na odcinki odpowiadające cegle. Wspornikowe kamienne partie żeber były także niekiedy polichromowane, na ogół kolorem czerwonym, bezpośrednio na kamieniu, na całej powierzchni lub tylko dolnej, płaskiej krawędzi, np. w sali klasztoru dominikanek i sieni domu przy ul. Wita Stwosza 56. W końcu XV i pocz. XVI wieku najczęściej spotykane są na żebrach polichromie na podkładzie z pobiałą lub tynku, utrzymane w kolorach żółtym bądź czerwonym, nieraz w dwóch odcieniach czerwieni lub wielobarwne, jak np. w kościele św. Elżbiety.

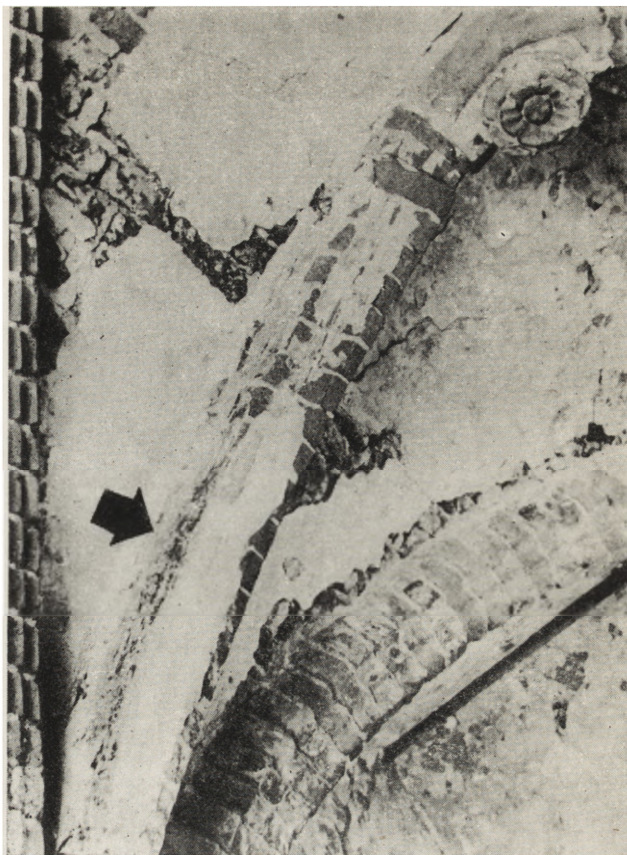
11 Wrocław. Klasztor bernardynów. Fragment żeber w południowym skrzydle krużganka, pokrytych cienkim tynkiem-pobiałą i malowanych czerwoną farbą (fot. autor)

cy pędzla. Służyła ona przeważnie tylko jako podkład pod kolorystyczne opracowanie powierzchni części profilowanych i żeber sklepiennych (il. 11, 22), oraz niekiedy także elementów kamiennych, np. wsporników. Na gładkiej powierzchni ścian ceglanych, pobiałą takiej we Wrocławiu nie stwierdzono⁸.

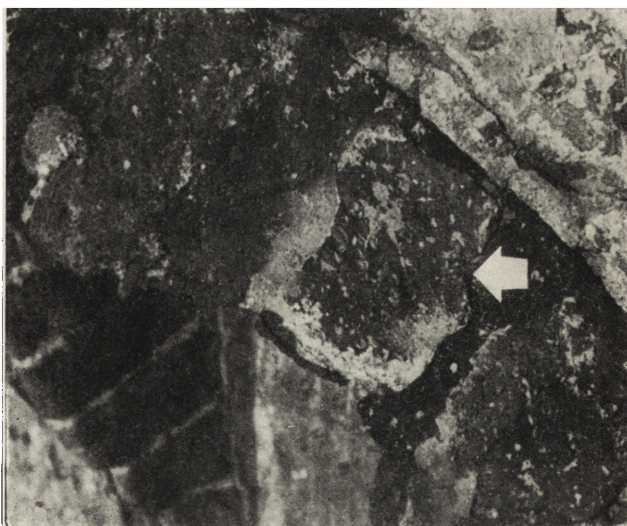
12. Wrocław. Klasztor bernardynów. Fragment żebra w skrzydle północnym krużganka. Cegły krzesane pokryte cienkim tynkiem pomalowanym żółtą farbą (fot. autor)

na żółto (il. 12). Żebra ceglane stosowano często równoległe z kamiennymi, również w jednym wnętrzu i to nie tylko w wyniku konieczności konstrukcyjnej lub kolejnych etapów budowy, lecz także jako elementy przemysłowej kompozycji kolorystycznej. Ciemnoczerwone, ceglane zebra naw bocznych kontrastowały z kamiennymi, jasnymi zebrami szerszej nawy głównej, podkreślając ich hierarchię⁹. Niezależnie od materiału żeber w każdym prawie wypadku, oprócz prezbiterium kościoła św. Krzysztofa i części krużganku w klasztorze bernardynów, wsporniki wraz z dolną partią żeber były kamienne (il. 10), podobnie jak zworniki. Kamienne zebra sklepień pozostawały w większości wypadków w naturalnym kolorze, jedynie rzeźbione wsporniki i tarcze zworników bywały częściej polichromowane (o czym będzie mowa dalej).

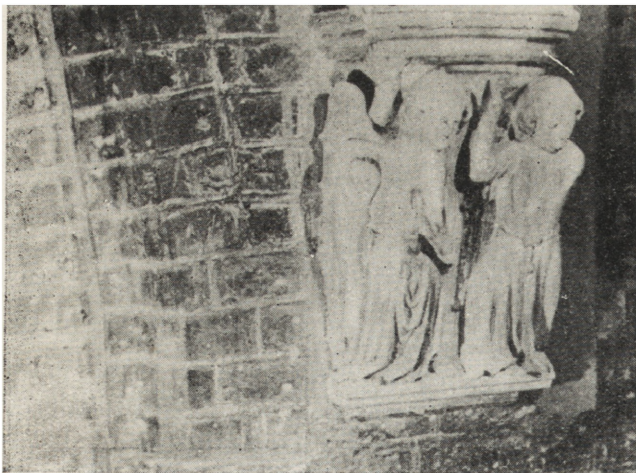
18

18. Wrocław. Kościół N. P. Marii. Polichromowany wspornik sklepienia nawy północnej na tle czerwono malowanego wążku ceglanoego z białymi paskami spoin (fot. autor)

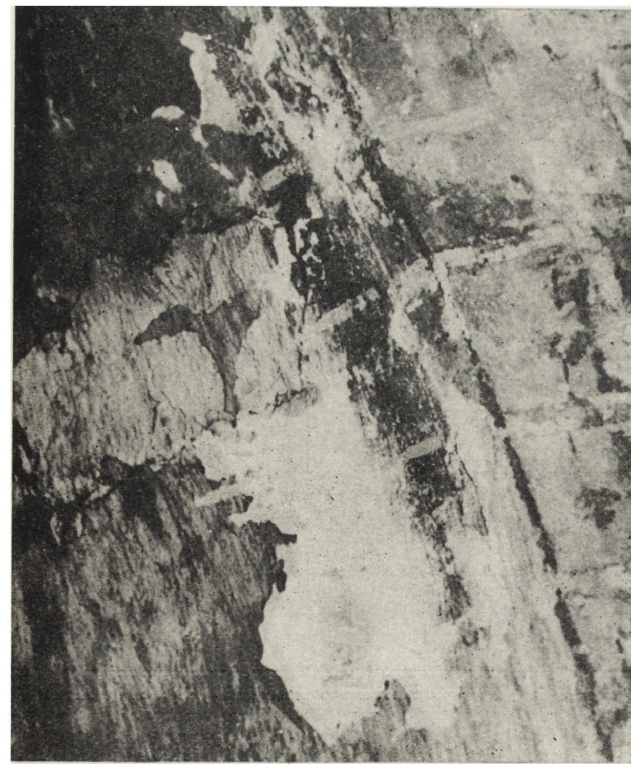
20

20. Wrocław. Kościół N. P. Marii. Krawędź ceglanoego ościeża okiennego w podłuczcu. Malowanie czerwona farbą z białymi paskami spoin zachodzi na wcześniej-szy tynk podłuczca, wykonany równocześnie ze wzno-szeniem muru, przed polichromią (fot. autor)

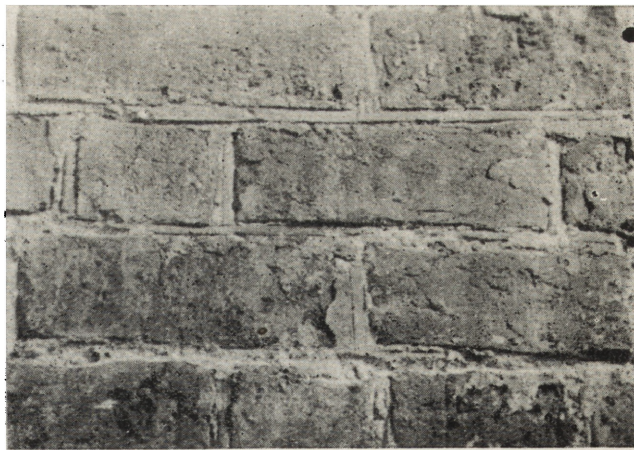
21. Wrocław. Kościół bernardynów. Fragment wątku ścian wnętrza z malowanymi na czerwono spoinami (fot. autor)

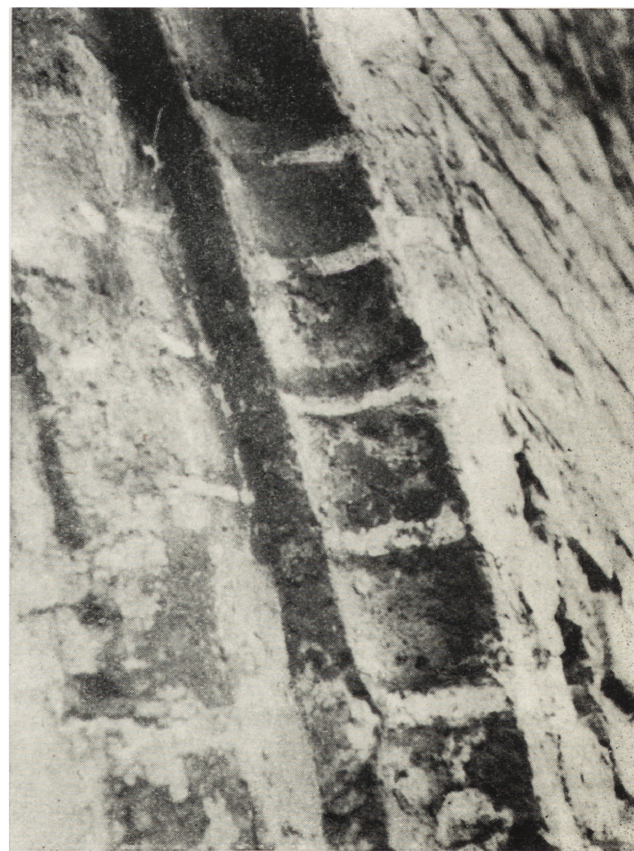
22. Wrocław. Klasztor bernardynów. Fragment gurtu w krużganku skrzydła wschodniego. Ceglane profile pokryte tynkiem-pobiałą i pomalowane czerwoną farbą z białymi paskami spoin (fot. autor)

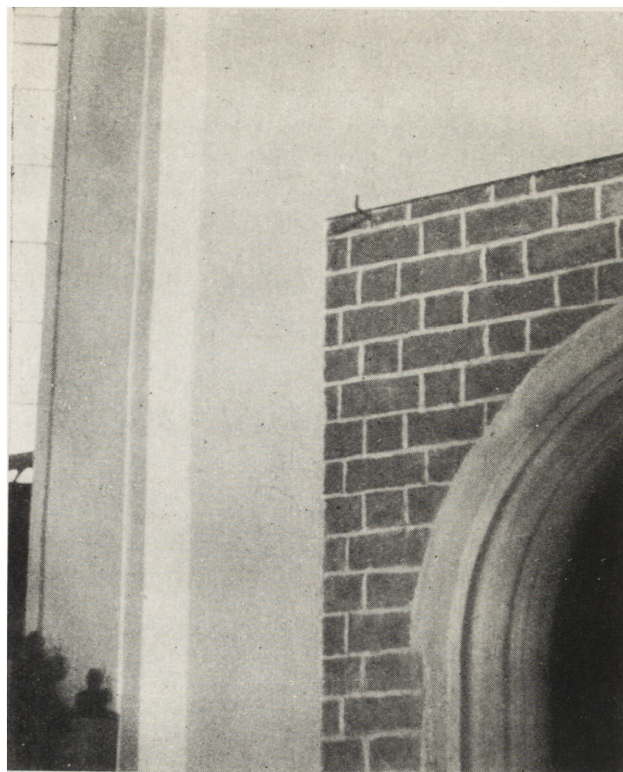
24. Wrocław. Kościół św. Krzyża. Fragment ściany nawy południowej z lizeną narożną transeptu i portalem. Części narożne lizeny kryją pod cieńszym tynkiem ceglane, malowane krawędzie (fot. autor)
