# Brykowski, Ryszard

## Drewniana cerkiew łemkowska z Nieznajowej

Ochrona Zabytków 19/1 (72), 81-85

1966

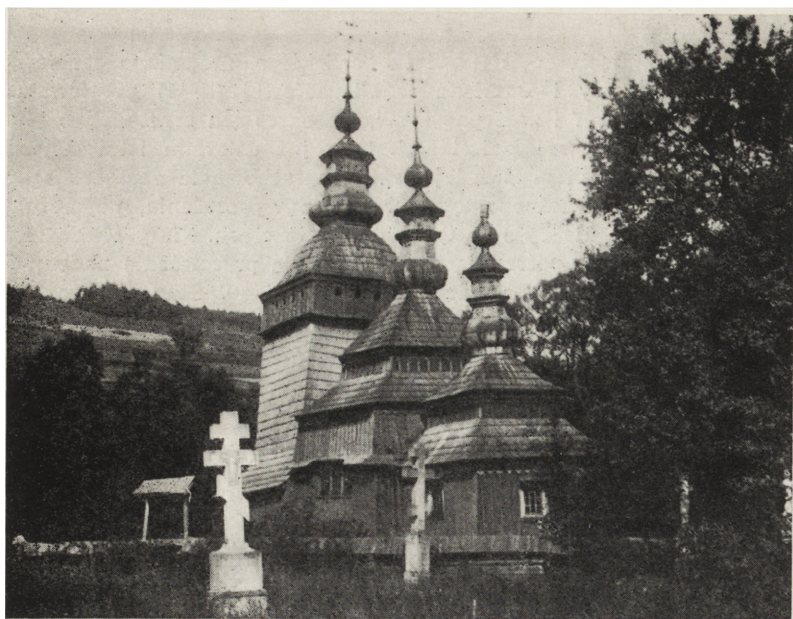
1

1. Nieznajowa. Dawna cerkiew fil. p.w. śś. Kosmy i Damiana. Widok od pd.-wsch. Stan z 1933 r. (fot. Roman Reinfuss)

Przez okres przeszło dwustu lat istnienia cerkiew w Nieznajowej, poza drobnymi remontami, polegającymi na zmianie oszalowania i pokrycia dachów, oraz zapewne dobudową „zachat” przy wieży od pd. i pn. (il. 1), nie została zasadniczo

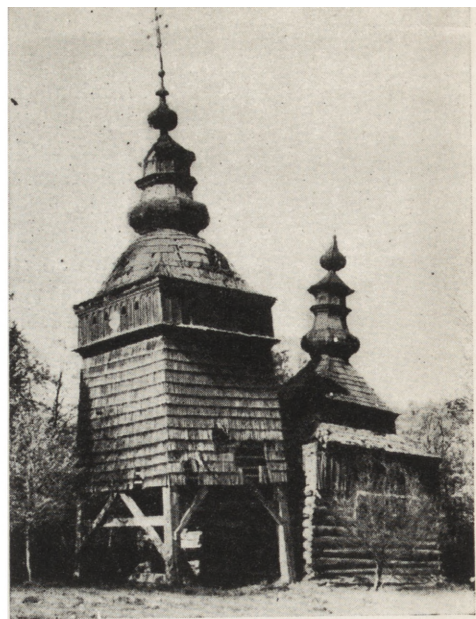
2

2. Nieznajowa. Dawna cerkiew fil. Widok od pd.-zach. Stan z 1964 r. (fot. Ryszard Brykowski)

Cerkiew, orientowana, o konstrukcji zrębowej, wzniesiona była z półokrągłaków, zwęglowanych na narożach na rybi ogon, z krytym czopem, bez ostatków (il. 2). Podwalina, oparta na kamieniach, przykryta była fartuchem gontowym. Cerkiew składała się z trzech pomieszczeń, zbliżonych w rzucie do kwadratu: babinca i prezbiterium o równej szerokości oraz znajdującej się pomiędzy nimi szerszej nawy (il. 10). Ponad babiniec wznosiła się izbicowa wieża o niezależnej konstrukcji słupowej. Wnętrze nawy i prezbiterium pokrywały czteropolowe uskokowe pozorne kopuły, wzmocnione drewnianymi tragarzami, trzema w nawie (il. 3) i zapewne jednym w prezbiterium (il. 6). Z zewnątrz cerkiew była oszalowana pionowo deskami, pochyłe ściany wieży pobito gontem. Pod okapami dachów znajdowały się profilowane gzymsy ze śladami dawnej polichromii, wykonane w zieleni i czerwieni, oraz fryzy arkadkowe. Dachy nad nawą i prezbiterium były czterospadowe, dwukrotnie łamane, hełm wieży czteropolaciowy o kształcie dzwonowatym, zakończony jak i dachy pseudolatarniami, obitymi blachą. Otwory okienne znajdowały się tylko w nawie i prezbiterium od strony pd. i wsch.; w nawie był to otwór prostokątny, trójdzielny (il. 5), w prezbiterium dwa kwadratowe. Na węgarach zamkniętego trójlistnym łukiem portalu występowała, przedstawiająca postacie św. Piotra i Pawła, polichromia figuralna, pochodząca zapewne z czasu budowy cerkwi.

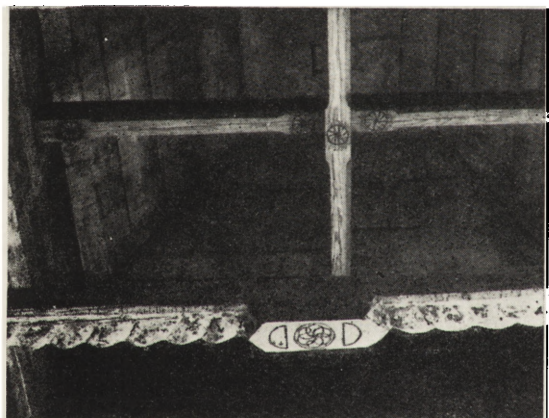
3

3. Nieznajowa. Dawna cerkiew fil. Widok na kopułę nawy (fot. Tadeusz Chrzanowski 1964, zbiory IS PAN)

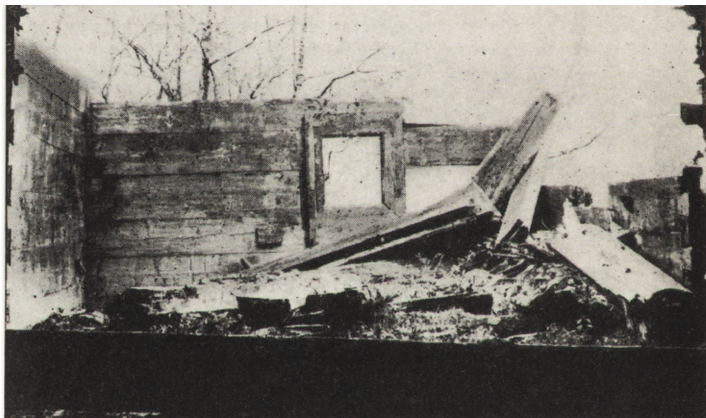
4

4. Nieznajowa. Dawna cerkiew fil. Widok z nawy na prezbiterium. Stan z 1964 r. (fot. Tadeusz Chrzanowski, zbiory IS PAN)

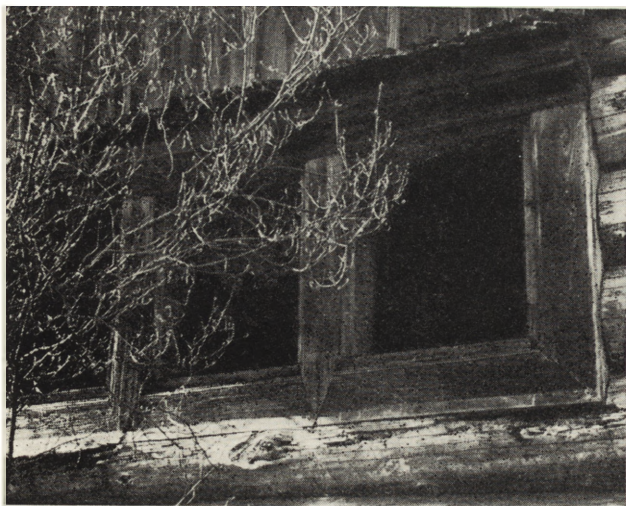
5

5. Nieznajowa. Dawna cerkiew fil. Otwory okienne nawy (fot. Tadeusz Chrzanowski 1964, zbiory IS PAN)

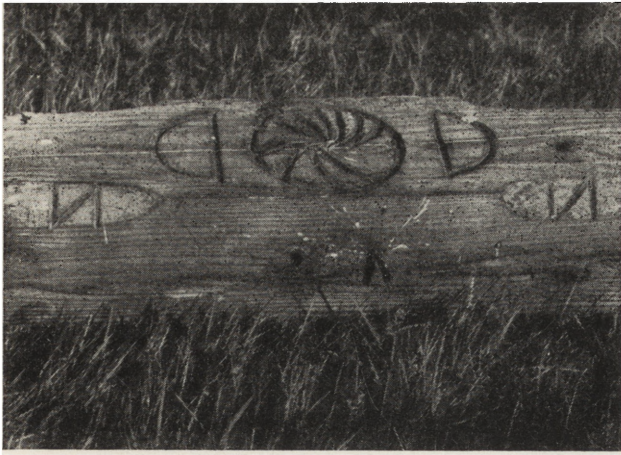
6. Nieznajowa. Dawna cerkiew fil. Część środkowa tragarza nawy (fot. Tadeusz Chrzanowski, zbiory IS PAN)

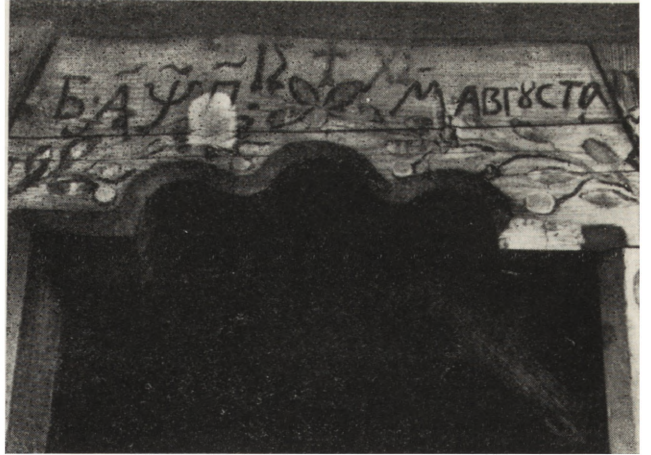
7. Nieznajowa. Dawna cerkiew fil. Nadproże portalu (fot. Tadeusz Chrzanowski 1964, zbiory IS PAN)

Czas wzniesienia cerkwi w Nieznajowej był dotychczas odnoszony do IV ćw. XVIII w. i wiązany z latami 1780<sup>3</sup>, 1786<sup>4</sup> i 1792<sup>5</sup>. Tymczasem sprawę tę rozstrzygają ostatecznie, dotychczas nie brane widocznie pod uwagę, daty i napis fundacyjny, wykonany cyrylicą, a znajdujące się na nadprożu portalu (il. 7) i na jednym z tragarzy nawy: „ТОТУ ЦЪРКОВЪ ХБУДОВАПЪ РАБЪ БОЖИЙ ТХОДОРЪ РУСИНКО З БЭСЭДКИ ЗА СТАРАНЭМЪ СВЭШЕНЗТО ОТЦА ИВАНА САНДЗИОВИЧА ПАРОХА НЕЗНАИСЬКОГО И . . . . . ГРОМАДЫ НЕЗНАЙСКОЙ”<sup>6</sup>. (il. 3. Zgodnie z nimi, cerkiew została wzniesiona 4 sierpnia 1750 r. (jest to raczej data ukończenia budowy), staraniem ks. Iwana Sandziowicza [?] i gromady nieznajowskiej, przez cieślę Teodora Rusinko z Biesiadki.

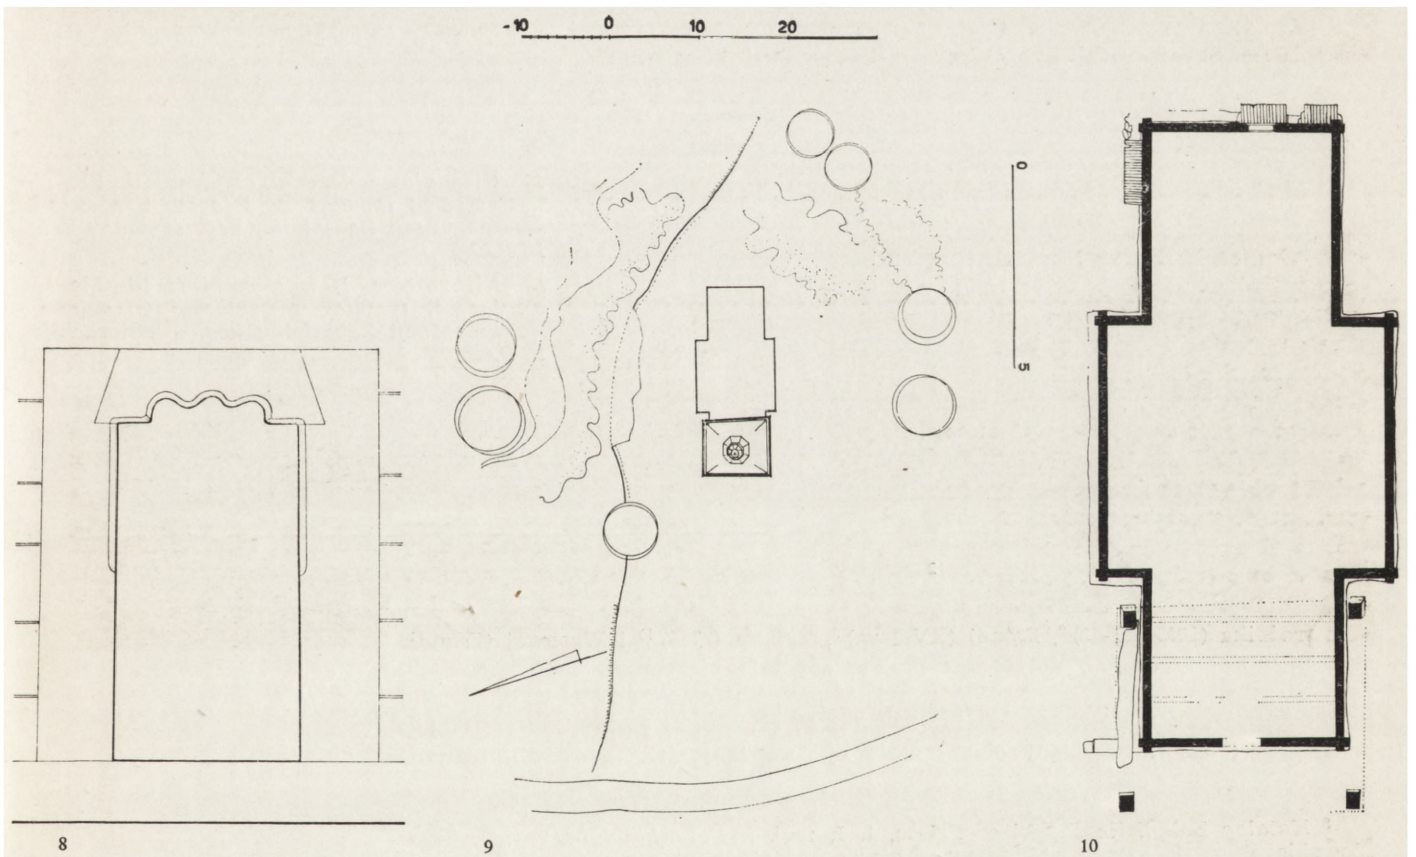
8. Nieznajowa. Dawna cerkiew fil. Portal (rys. autora na podstawie zdjęcia Tadeusza Chrzanowskiego wyk. w 1964 r.)

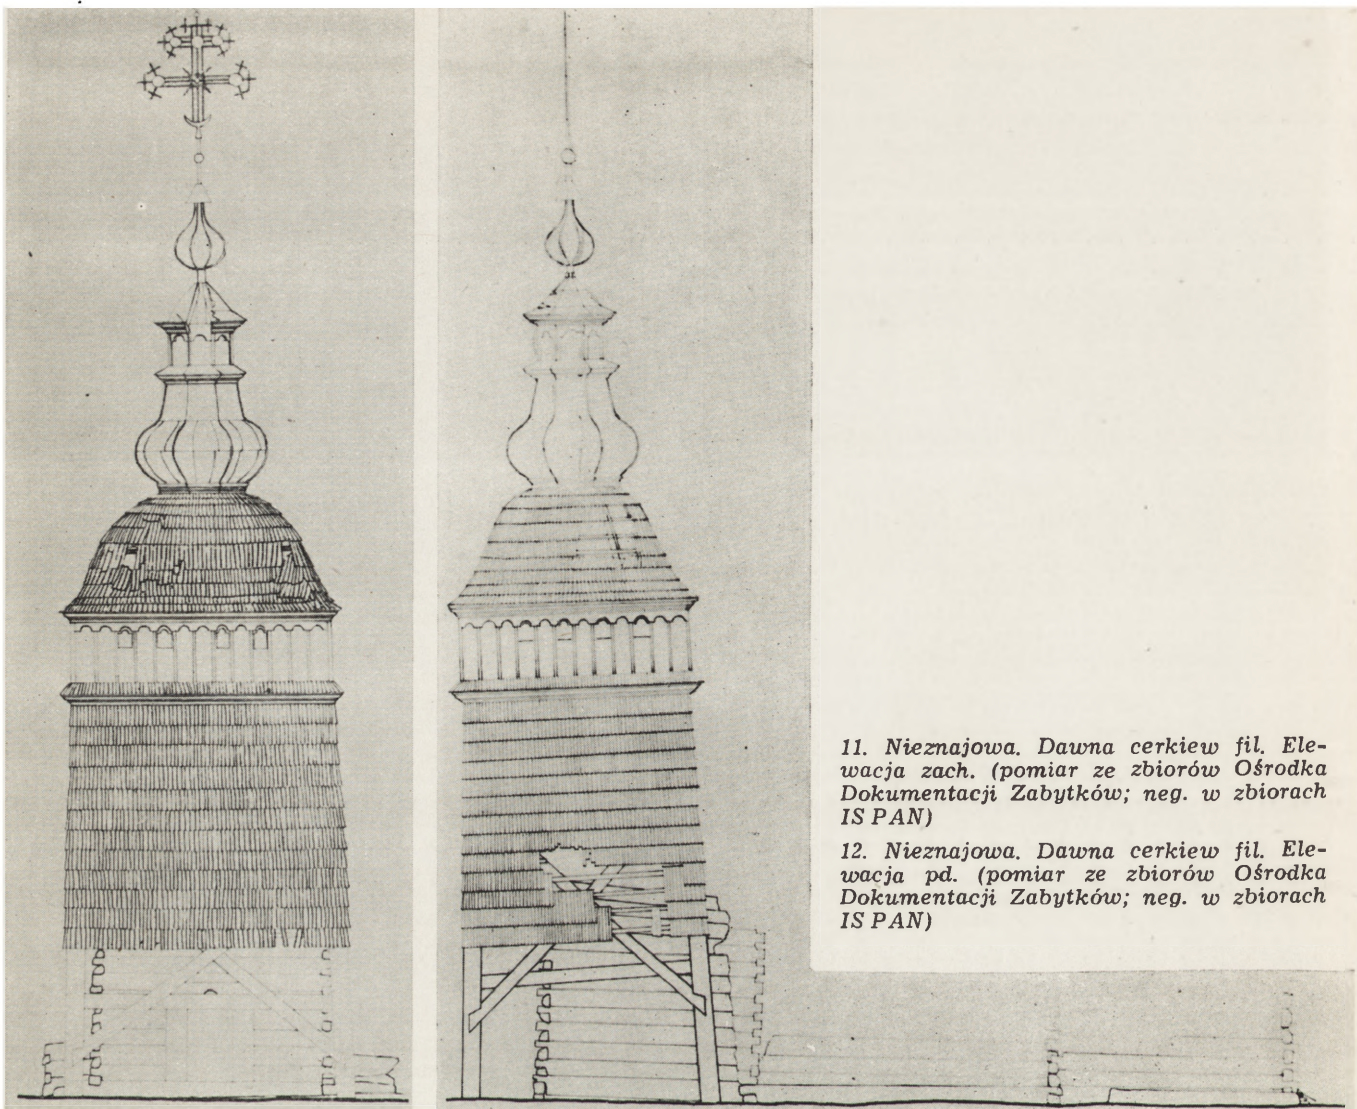
11

11. Nieznajowa. Dawna cerkiew fil. Elewacja zach. (pomiar ze zbiorów Ośrodka Dokumentacji Zabytków; neg. w zbiorach IS PAN)

12. Nieznajowa. Dawna cerkiew fil. Elewacja pd. (pomiar ze zbiorów Ośrodka Dokumentacji Zabytków; neg. w zbiorach IS PAN)

Położona w górzystej pd.-wsch. części powiatu gorlickiego, drewniana cerkiew filialna gr.-kat. p. w. św. Kosmy i Damiana w Nieznajowej (il. 1) przetrwała wprawdzie zły i tragiczny rok 1947 i następne lata<sup>1</sup>, ale okres ten przesądził o jej dalszych losach. Na początku lat sześćdziesiątych była już ostatnim istniejącym obiektem z dawnej zabudowy tej niegdyś dużej wsi. Stan zachowania opuszczonego i nie zabezpieczonego obiektu sakralnego, ogołoconego z wyposażenia, pogarszał się z roku na rok, zwłaszcza że nie było to tylko działanie czasu. Zimą 1963/64 r. zawaliło się prezbiterium, czego bezpośrednią przyczyną było przeciążenie nadwątłego zrębu ścian nagromadzonymi na dachu masami śniegu. Stan ten został stwierdzony w czerwcu 1964 r. podczas objazdu inwentaryzacyjnego tej części powiatu, wówczas też wykonano w ograniczonym zakresie dokumentację fotograficzną obiektu (il. il. 2—3)<sup>2</sup>. Wysłana w listopadzie tegoż roku przez Ośrodek Dokumentacji Zabytków w celu wykonania pomiaru cerkwi ekipa inwentaryzacyjna zastała już tylko wieżę i częściowo zręb babinca (il. il. 9—12). Latem 1965 r. wieża jeszcze istniała.
