## Uwagi na temat problemów konserwatorskich rytowanej posadzki w krypcie kolegiaty wiślickiej

Ochrona Zabytków 19/2 (73), 80-82

#### UWAGI NA TEMAT PROBLEMÓW KONSERWATORSKICH RYTOWANEJ POSADZKI W KRYPCIE KOLEGIATY WIŚLICKIEJ

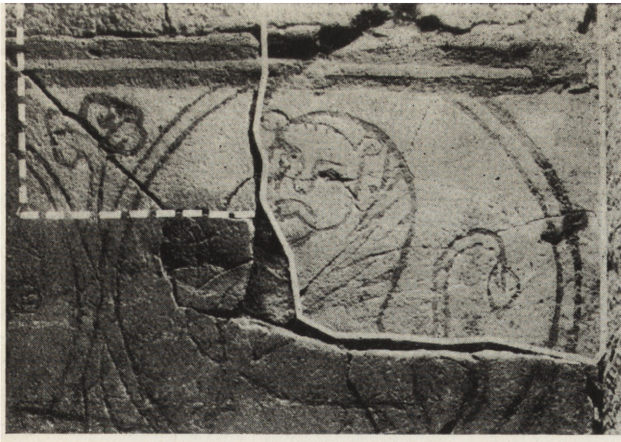
1. Wiślica, kolegiata. Rytowana posadzka w krypcie I kościoła romańskiego, część zachodnia — fragment bordiury północnej. Linia ciągłą oznaczono fragment oczyszczony roztworem kwasu, linią przerywaną — fragment oczyszczony mechanicznie

W końcowej części artykułu autorki przedstawiają opracowaną przez siebie metodę oczyszczania posadzki. Jako najodpowiedniejszy środek podają roztwór wodny (1:4) kwasu siarkowego. Próba oczyszczenia tym środkiem została wykonana na zachodnim polu rytowanej posadzki, na bordiurze północnej i obejmuje swym zasięgiem powierzchnię ok. 800 cm<sup>2</sup> oraz fragment posadzki niedekorowanej (il. 1). Fragment (il.il. 2, 4) oczyszczonej chemicznie posadzki wykazuje duże różnice w fakturze w porównaniu z sąsiednim fragmentem oczyszczonym mechanicznie (il.il. 3, 5). Fragment oczyszczony roztworem kwasu siarkowego robi wrażenie przeczyszczenia i przemycia powierzchni posadzki, a zwłaszcza barwionej masy wypełniającej ryt, niezależnie od zabielań powstałych

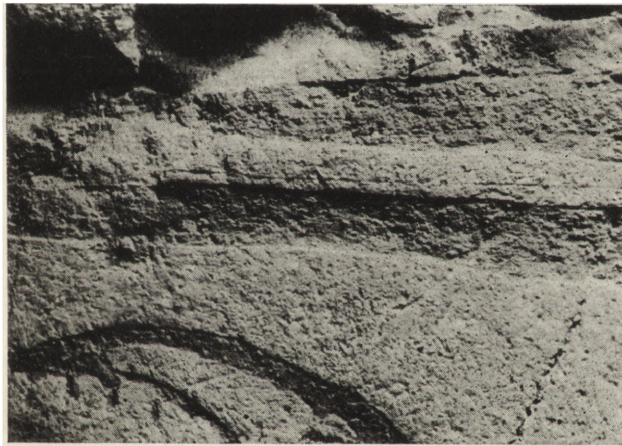
2. Rytowana posadzka romańska. Wycinek fragmentu oczyszczonego roztworem kwasu

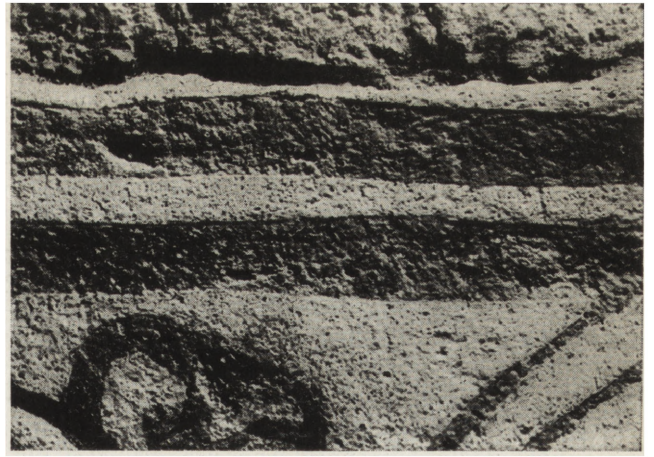
3. Rytowana posadzka romańska. Wycinek fragmentu oczyszczonego mechanicznie

wskutek wprowadzenia roztworu metylosiloknianu. Oczyszczenie powierzchni roztworem kwasu wydaje się tym bardziej niecelowe, że przy mechanicznym oczyszczeniu wilgotną liginą uzyskuje się zupełnie wystarczające efekty, bez obawy najmniejszych zmian.

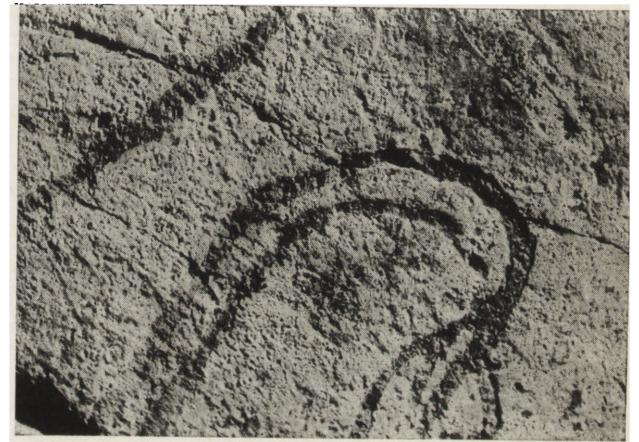
4. Rytowana posadzka romańska. Wycinek fragmentu oczyszczonego roztworem kwasu
