Opracowanie trwałej ruiny Pałacu Ujazdowskiego w Warszawie

Ochrona Zabytków 20/1 (76), 3-18

OPRACOWANIE TRWAŁEJ RUINY PAŁACU UJAZDOWSKIEGO W WARSZAWIE

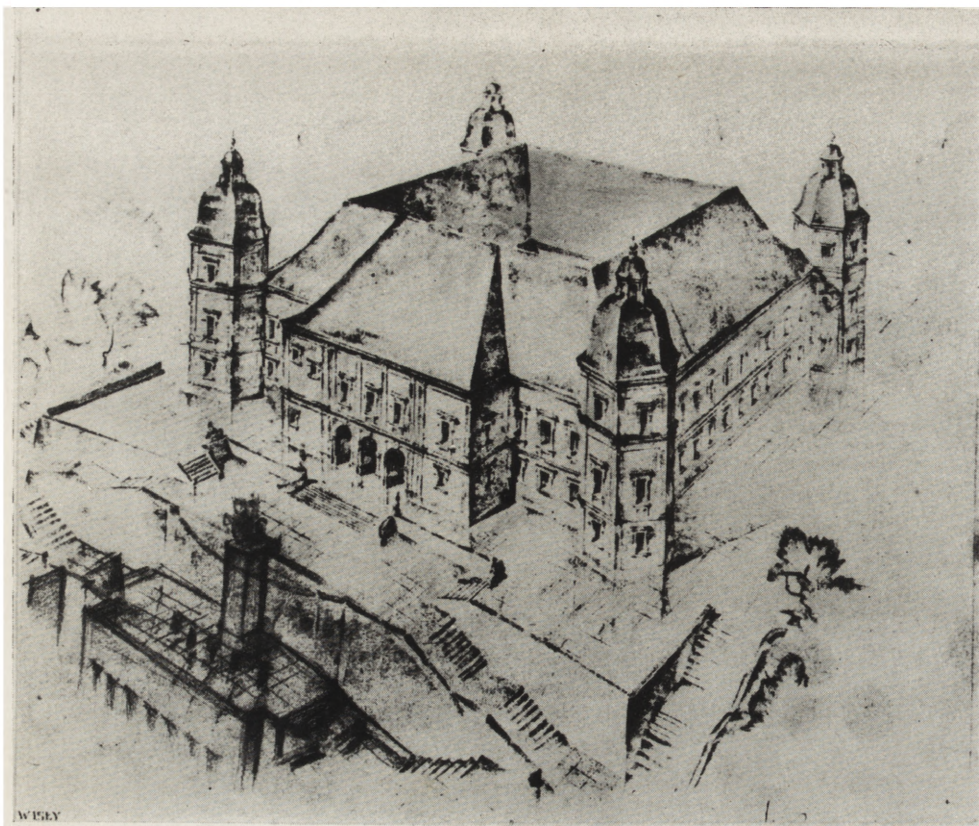
6. Warszawa. Pałac Ujazdowski. Widok ogólny z lotu ptaka od strony północno-wschodniej. Rekonstrukcja stanu z czasów wazowskich z projektem nowego ukształtowania zbocza skarpy. Opr. i rys. Jan Zachwatowicz, ok. 1939 r.

6. Varsovie. Château d'Ujazdów. Vue d'ensemble prise à vol d'oiseau du côté nord-est. Reconstruction du Château tel qu'il était à l'époque des Waza (XVIIe s.) et projet d'un nouvel aménagement du versant de l'escarpe

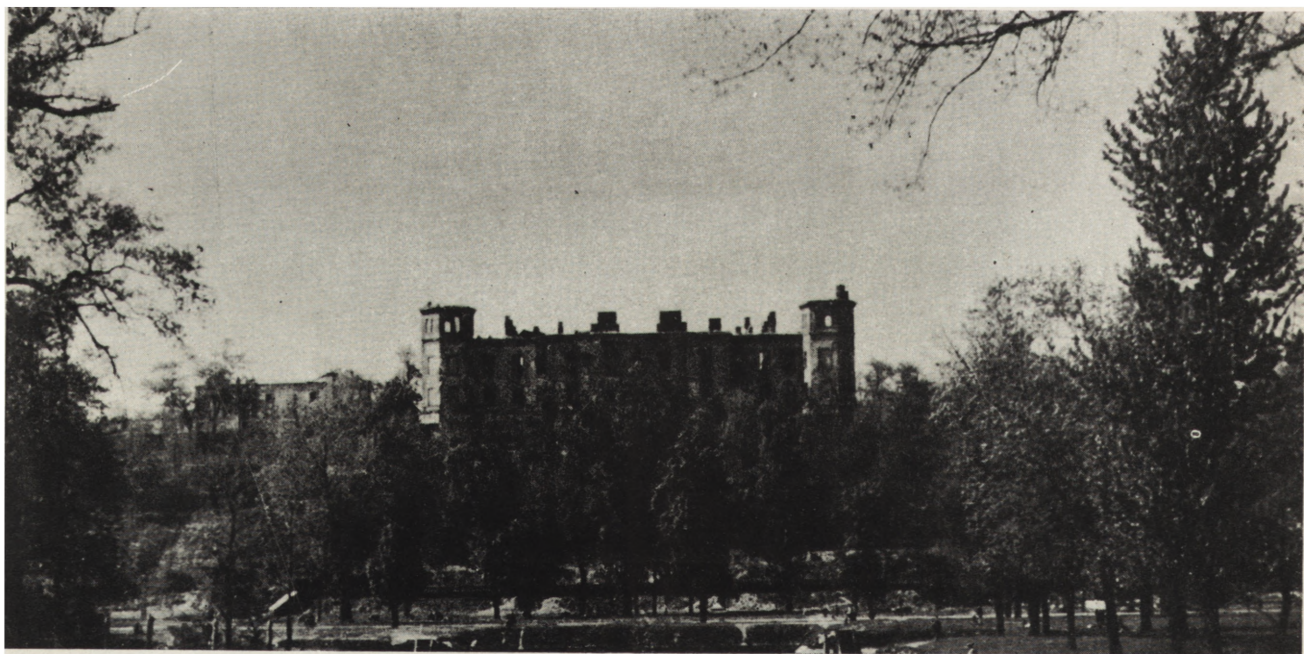
7. Warszawa. Pałac Ujazdowski. Elewacja wschodnia, stan z 1946 r. po spaleniu w 1939 r. (fot. K. Pęcherski)

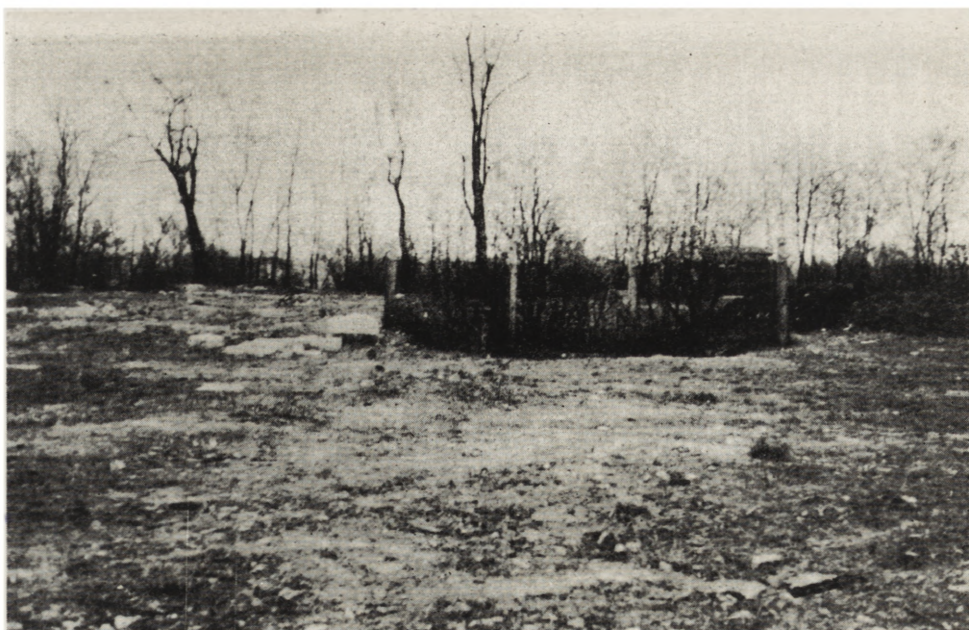
9. Warszawa. Pałac Ujazdowski. Mury przyziemia po odgruzowaniu, stan z 1961 r. (fot. K. Kowalska)

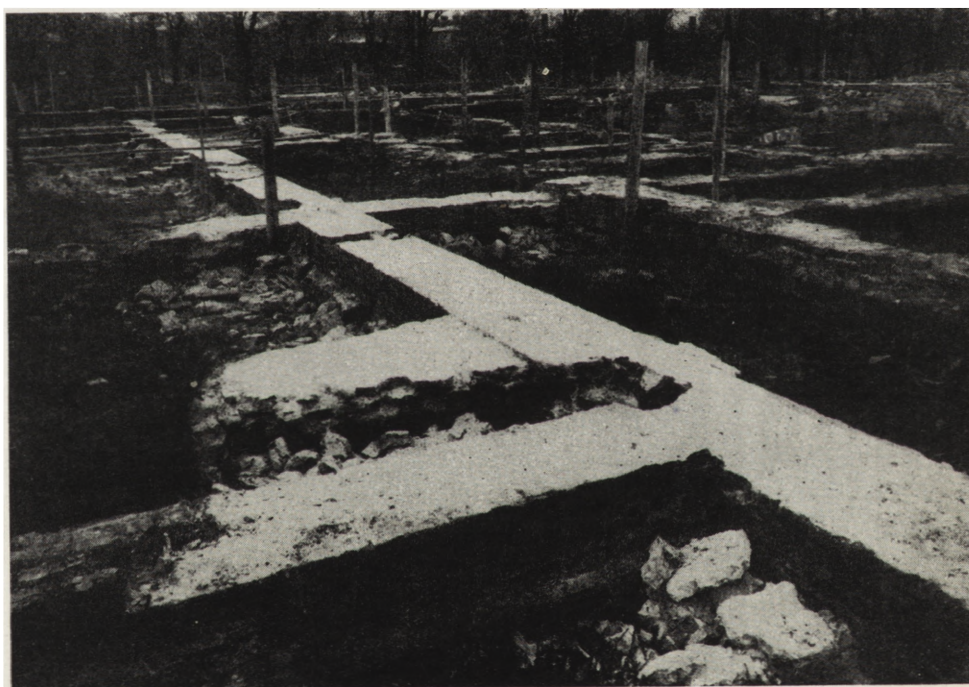
9. Varsovie. Château d'Ujazdów. Les murs du rez-de-chaussée après l'enlèvement des gravois. Etat en 1961

zebrano mury był podwyższony o kilkadziesiąt cm w stosunku do poziomu pierwotnych posadzek z XVII w. Po usunięciu wymienionej posadzki i gruzu ukazały się mury przyziemia z relikami otworów drzwiowych, wnęk okiennych, fundamentów schodów itp. (il. 9). W znacznie lepszym stanie były piwnice. Jakkolwiek zdewastowane, miały zachowane mury i sklepienia. Najstarszy zespół piwnic stanowił szczególnie atrakcyjny układ pomieszczeń pokrytych sklepieniami wspartymi na filarach (il. 10).

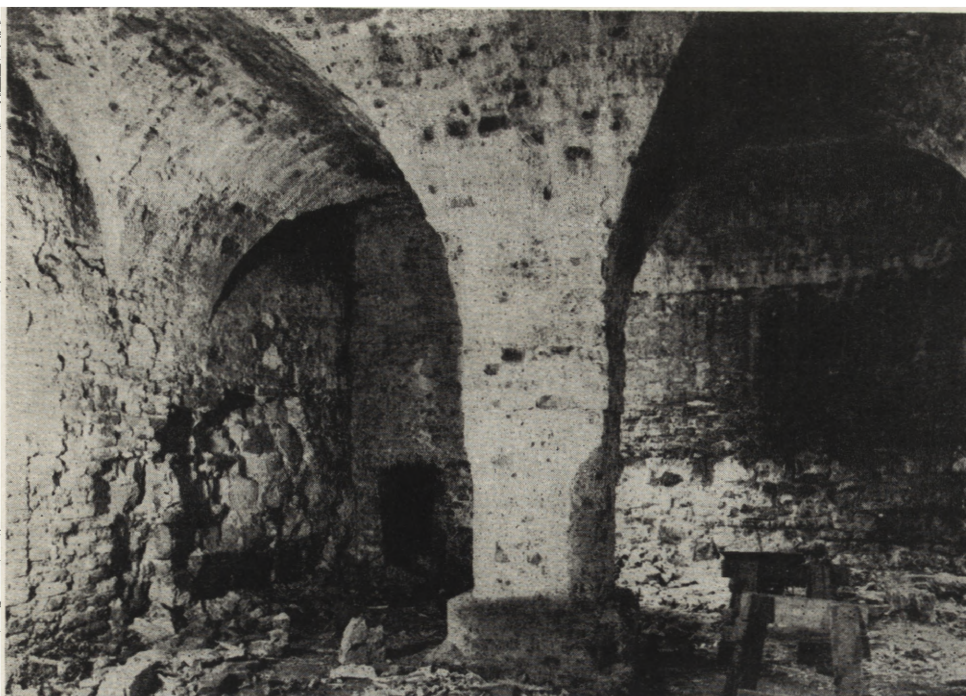
10. Warszawa. Pałac Ujazdowski. Piwnice XVII-wieczne, stan przed przystąpieniem do ostatnich prac konserwatorskich

W odniesieniu do piwnic przyjęto dwie drogi postępowania. Piwnice XVII-wieczne zabezpieczono w stanie surowym zamkniętym, aby po znalezieniu użytkownika wykończyć je w zależności od przeznaczenia. W 1965 r. przekazano je na winiarnię. Zostały natomiast zagruzowane niewielkie, niskie piwnice gospodarcze, wykonane pod koniec XVIII w. i nie połączone z zespołem piwnic XVII-wiecznych. Podobnie zamknięto dostęp do kanału XVIII-wiecznego i związanej z nim piwniczki pod wieżą południowo-wschodnią. Powodem nieudostępnienia tych piwnic jest brak przydatności ich do wykorzystania, drugorzędny charakter architek-

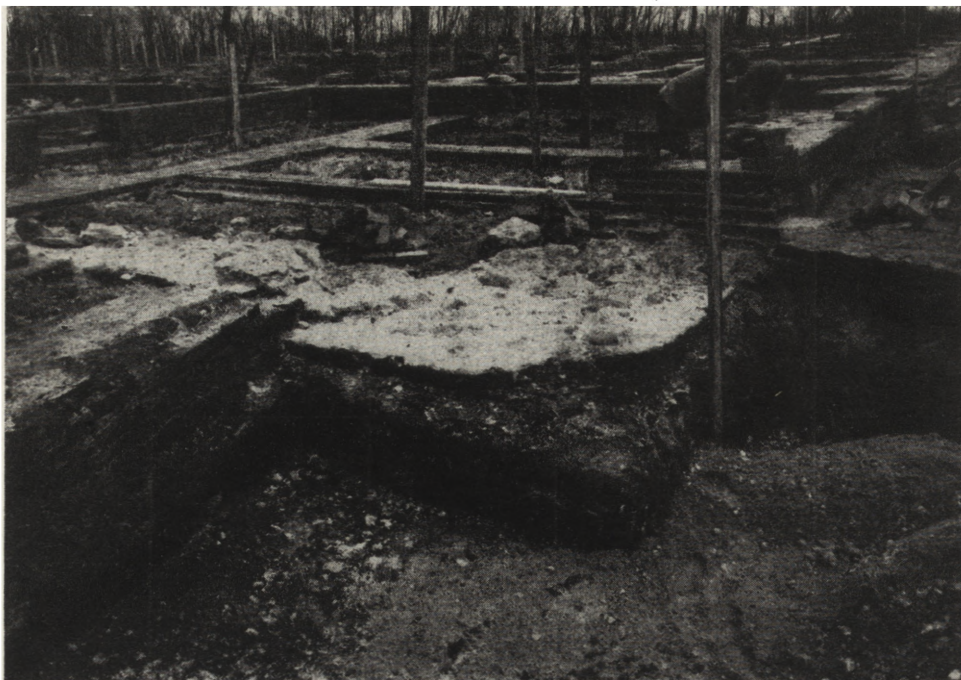
17. Warszawa. Pałac Ujazdowski. Prace przy rekonstrukcji krony murów (fot. A. Gruszecki)

Zagadnienia techniczne. Mury przyziemia były silnie zniszczone. Większość cieńszych ścian działowych miała osłabiony wążek na całej ich grubości. Ubytki w murach kamiennych wypełniono analogicznym materiałem rozbiórkowym. Mury ceglane uzupełniono z współczesnej cegły, w elewacjach stosując kanałówkę. Starano się w miarę możliwości utrzymać oryginalne odcinki elewacji murów, podkreślając

je przez nieznaczne przesunięcie lica nowych partii (il. 17). Korony murów kamiennych przemurowano z użyciem kamienia rozbiórkowego z nieznacznym zaokrągleniem powierzchni dla uzyskania spływu wody. Korony murów ceglanych wykonano z klinkieru kładzionego ze spadkiem 2—3‰ (il. 18). Wprowadzono klinkier dla uzyskania powierzchni wytrzymałej na uszkodzenia mechaniczne. Pozostawiono płaską koronę muru, ponieważ uważano za niewłaściwe jej kształtowanie plastyczne (il. 19). Przy ograniczeniu wysokości murów od posadzki, niewielkie uskoki korony wprowadzono jedynie przy wahaniami poziomów posadzek. Na filarach krążganków ustawiono po jednym elemencie kamiennym filarów. Elementy te osadzano w pierwotnej wysokości ich osadzenia, wobec jednak zachowania nielicznych elementów, kładziono zarówno dolne jak i z wyższych segmentów filara, starając się utworzyć z nich harmonijny ciąg. Przez wprowadzenie elementów kamiennych podkreślono układ krążganków, wzbogacając ukształtowanie wysokościowe ruiny (il. 20). XVII-wieczne klatki schodowe zaznaczono przez zrekonstruowanie w cegle kilku schodów. Podobnie z współczesnej cegły wykonano obramienie studni, nie zachowane wobec przerobienia jej w ostatnim okresie na fontannę.

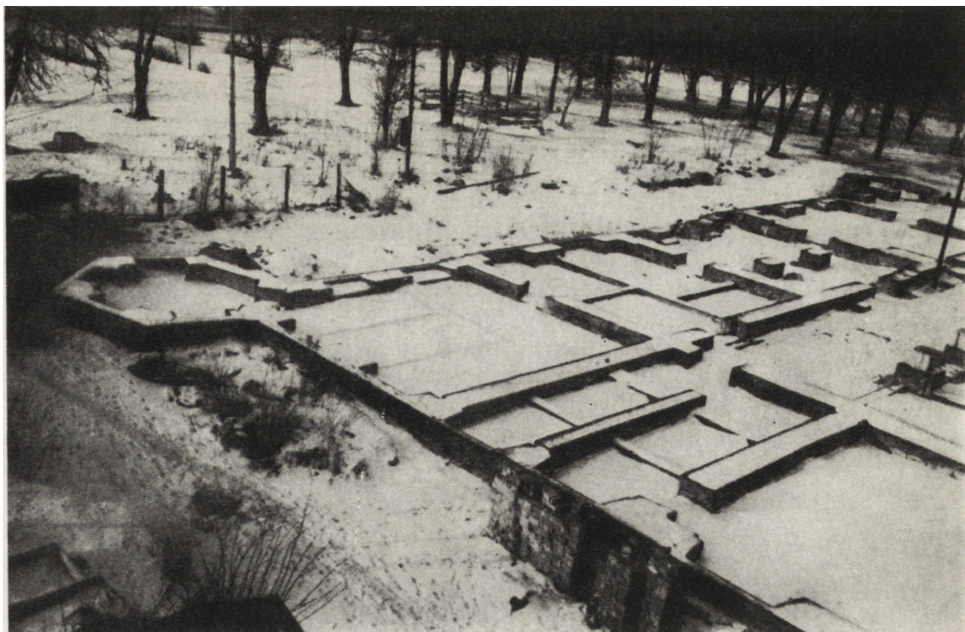
19. Warszawa. Pałac Ujazdowski. Widok ogólny ruiny podczas prac konserwatorskich, stan z 1966 r. (fot. A. Gruszecki)
