# Kazimierz Saski

## Odbudowa dawnego Pałacu Prymasowskiego w Warszawie

Ochrona Zabytków 20/3 (78), 20-38

1967

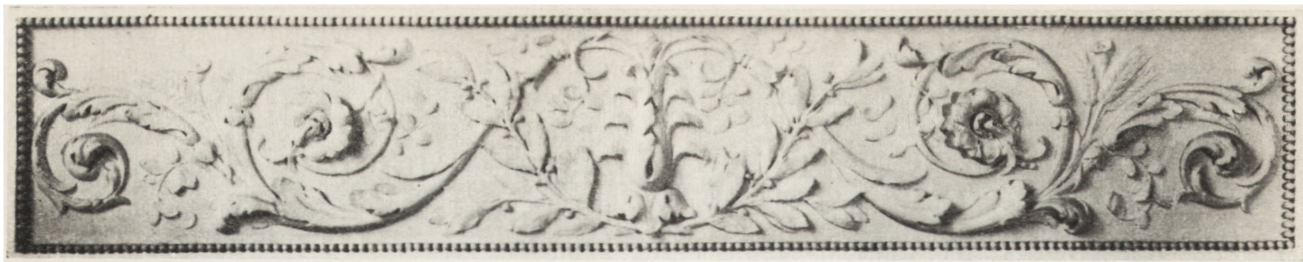
Warszawa, d. Pałac Prymasowski, fragment dekoracji ściennej w sali „audiencjonalnej” (fot. T. Zalewski)  
Varsovie, ancien Palais Primatial. Fragment de décoration: panneau sur le mur transversal de la “salle des audiences”

Sala audiencjonalna (81 m<sup>2</sup>) — ściany blichowane podzielono na pola ujęte w ramy o bogatej roślinnej dekoracji. Jej głównymi motywami są delikatnie modelowane wici, zakończone akantami i kłosa z łądzkami osadzonymi w filigranowych dzbanuszkach. Filary międzyokienne dekorowane są motywami palmet. Wyposażenie sali uzupełnia marmurowy

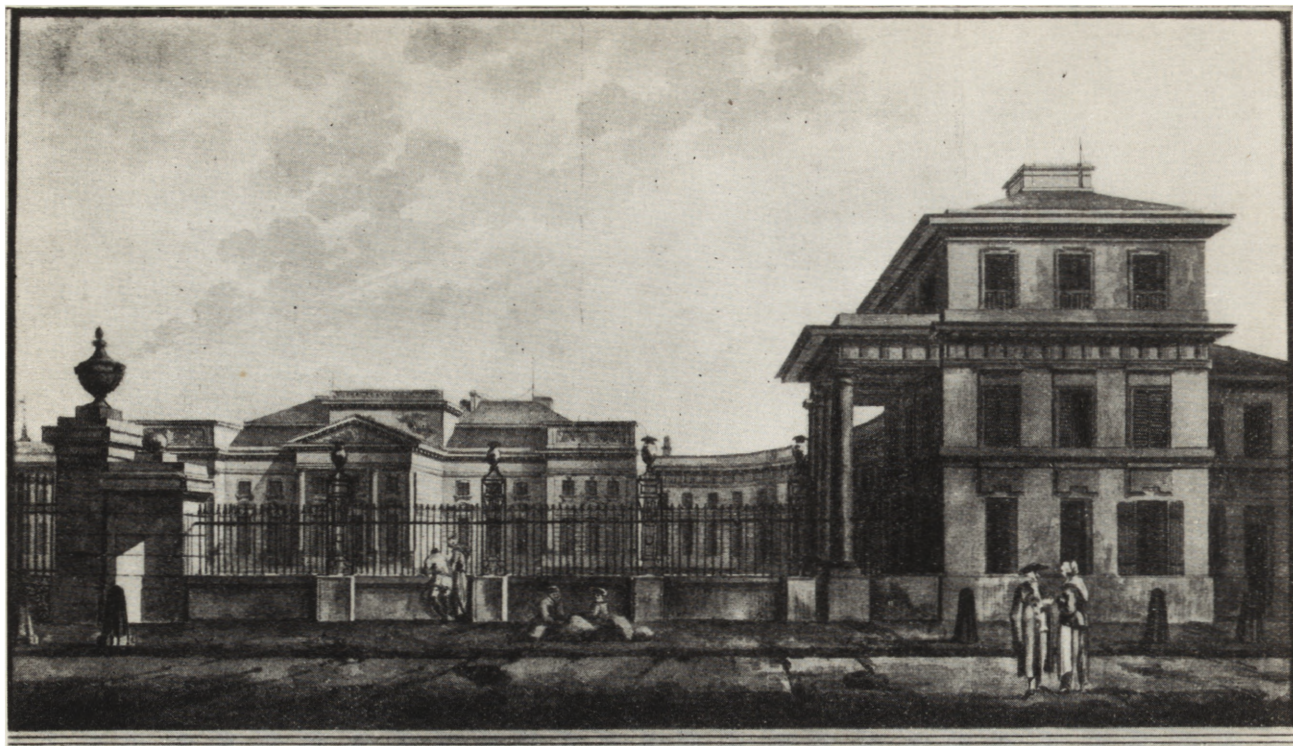
3. Warszawa, d. Pałac Prymasowski, fasada wg akwareli Z. Vogla z lat 1812—1826 (fot. ISPAN)

3. Varsovie, ancien Palais Primatial; la façade selon l'aquarelle de Z. Vogel (1786)

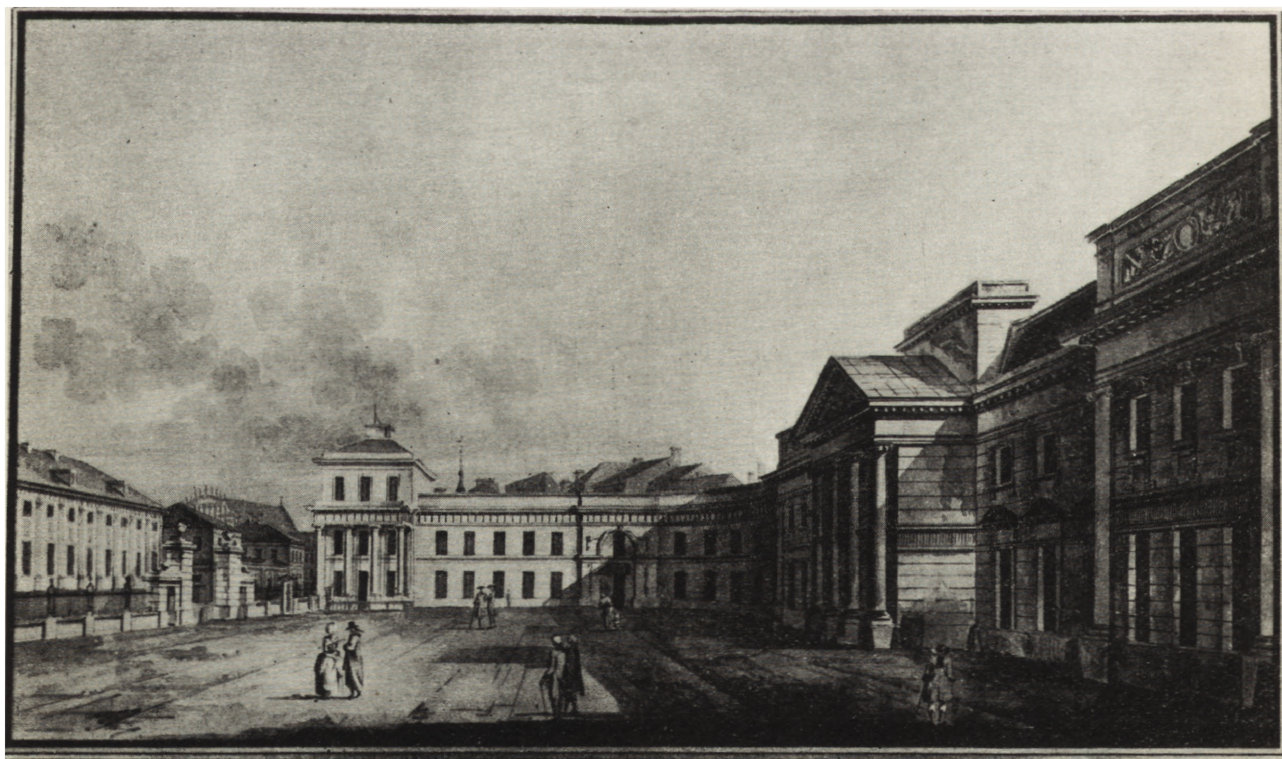
4. Warszawa, d. Pałac Prymasowski, widok na podjazd od pld.-zach. wg akwareli Z. Vogla (fot. ISPAN)

4. Varsovie, ancien Palais Primatial vue de l'avant-cour du côté sud-est selon l'aquarelle de Z. Vogel (1786)

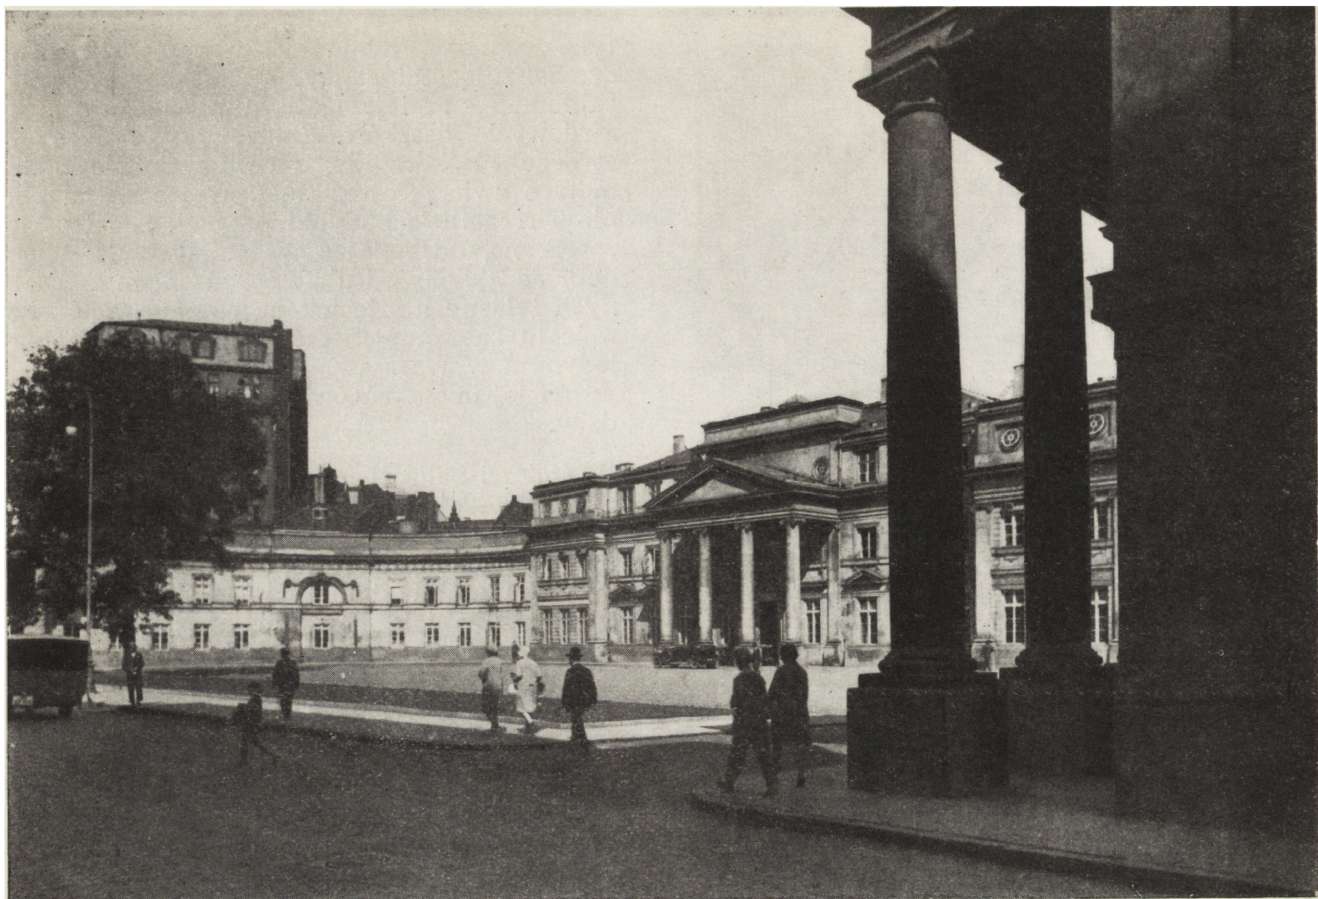
7. Warszawa, d. Pałac Prymasowski, widok po przebudowie w 1927 r. (fot. ISPAN)

Ostatniej, poważnej zmiany we frontowej elewacji budynku dokonano w 1927 r. przy adaptacji pałacu na siedzibę Ministerstwa Rolnictwa i Reform Rolnych. Wówczas rozebrano mury zewnętrzne sieni głównej, sięgające pierwotnie do kolumn portyku, wyrównano elewację i w ten sposób stworzono kryte przejście do głównego wejścia (il. 7).

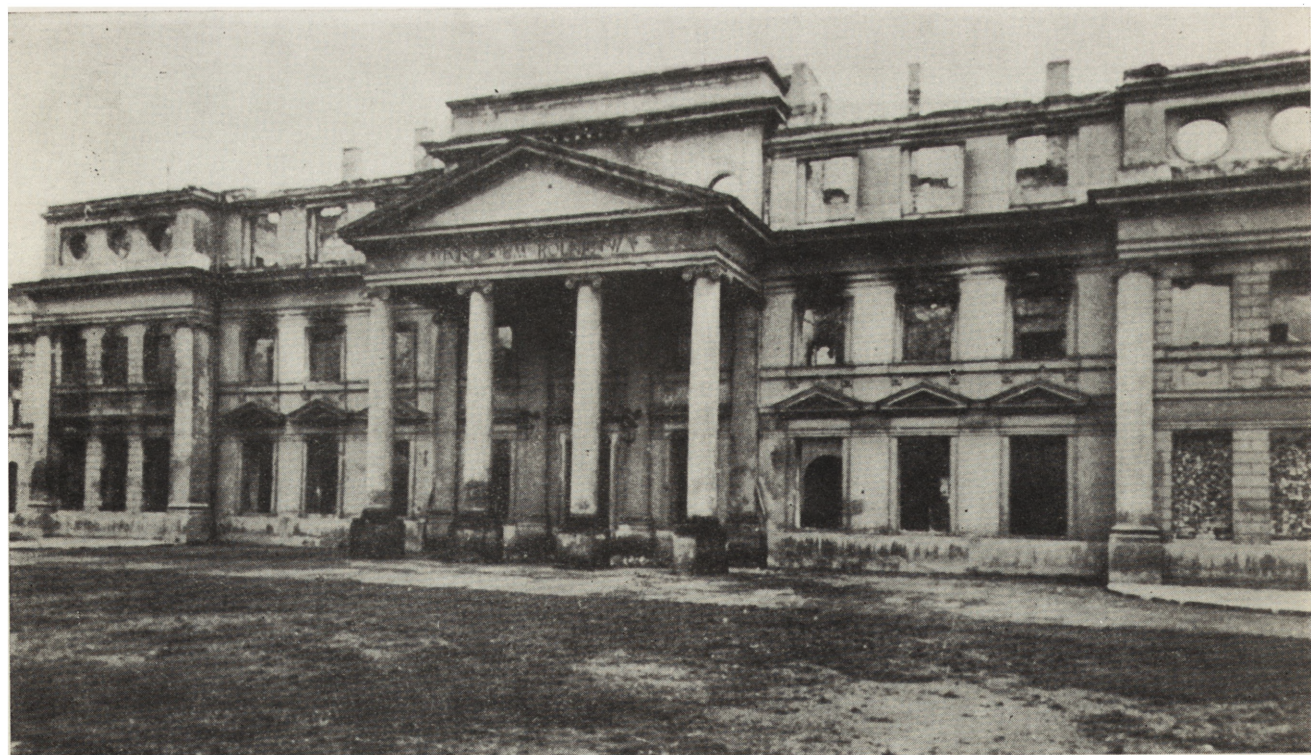
8. Warszawa, d. Pałac Prymasowski, widok po zniszczeniu w 1939 r.

Pałac Prymasowski doznał poważnych uszkodzeń w czasie oblężenia Warszawy we wrześniu 1939 r. przez wojska niemieckie. Pozbawiony dachu, prawie wszystkich stropów i instalacji wodociągowo-kanalizacyjnych przypominał ruinę nadającą się raczej do rozbiórki niż do odbudowy, zwłaszcza że dekoracje we wszystkich salach reprezentacyjnych leżały na parterze z gruzem zwalonych ścian i stropów (il. 8, 9).

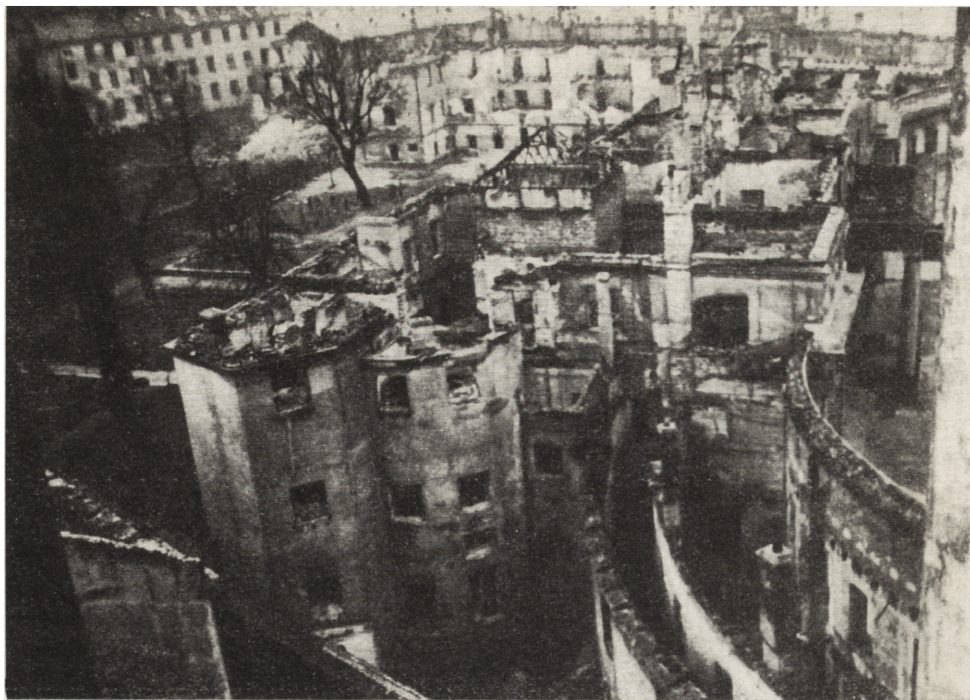
9. Warszawa, d. Pałac Prymasowski, widok z lotu ptaka po zniszczeniu w 1939 r.

9. Varsovie, ancien Palais Primatial; vue prise á vol d'oiseau après les destructions de 1939

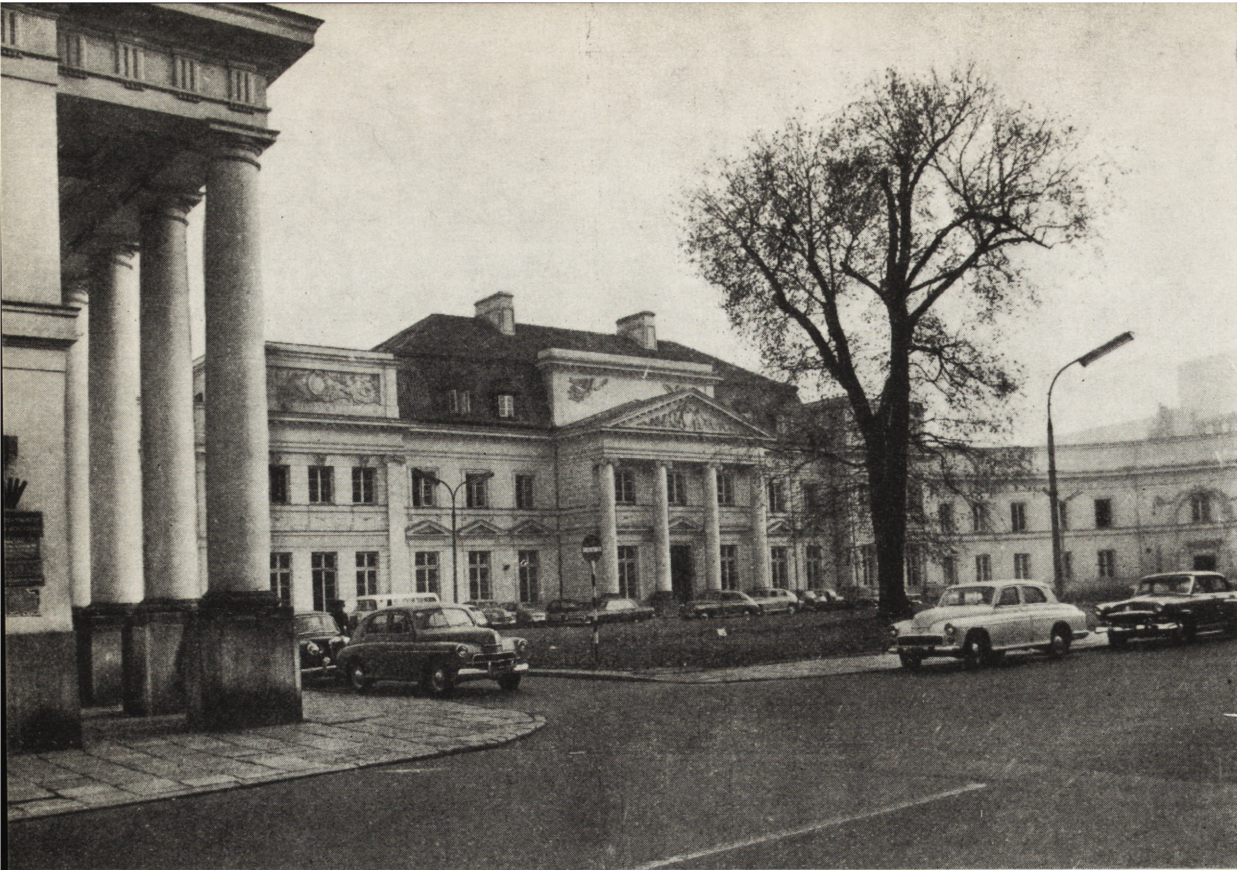
11. Warszawa, d. Pałac Prymasowski, elewacja od ulicy Senatorskiej, stan obecny (fot. J. Szandomirski)

Tak więc po stu kilkudziesięciu latach zniekształcony Pałac Prymasowski odzyskał swoją dawną, osiemnastowieczną formę (il. 11).

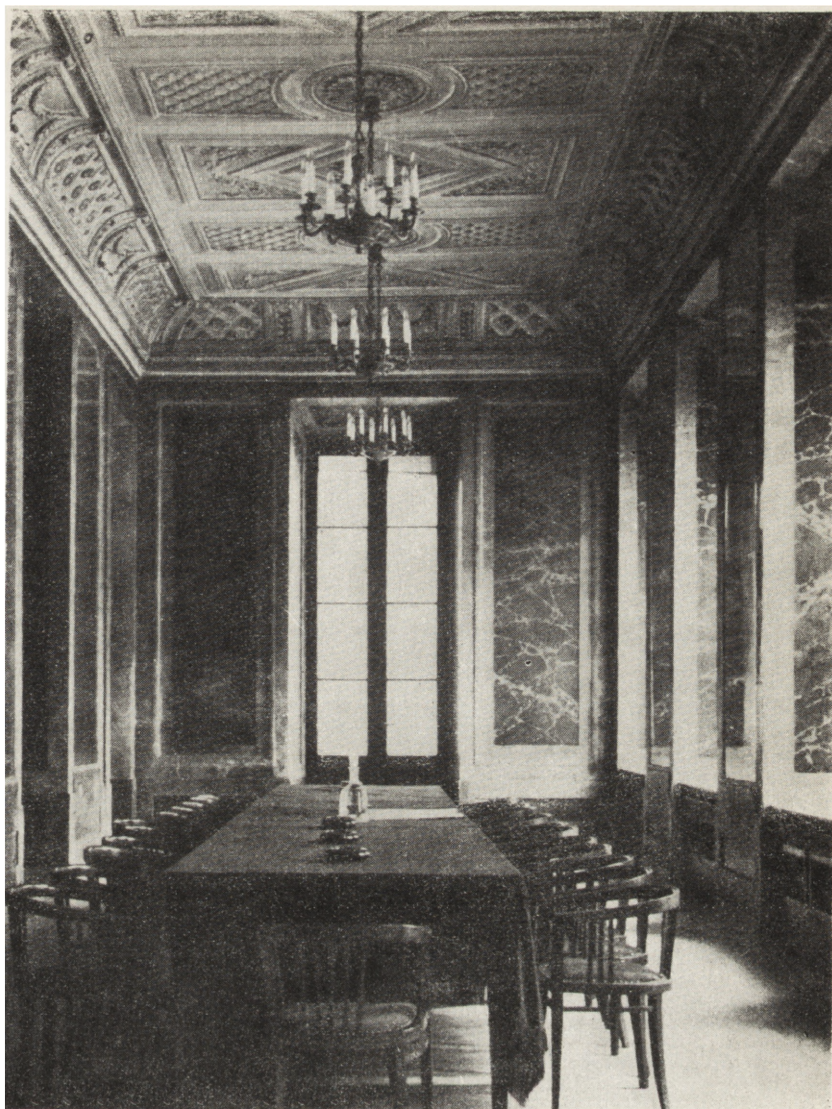
22. Warszawa, d. Pałac Prymasowski, „sala mozaikowa”, stan z marca 1939 r. (fot. W. Zawadzki)

prawione polerowanym, szarzielonym stiukiem z białymi żyłkami. Sufit podzielony na pola prostokątne, trapezowe i trójkątne z bogatą ornamentyką siatkową i roślinną. Fasety ozdobione kasetonami, rozetami, muszlami i festonami. Podłoga: płyty z marmuru śląskiego „Marianna”, białego z ciemnoszarymi żyłkami. Nad drzwiami do „wielkiej sali” (balowej) płaskorzeźba przedstawiająca trzy gracje (il.il. 22, 23).

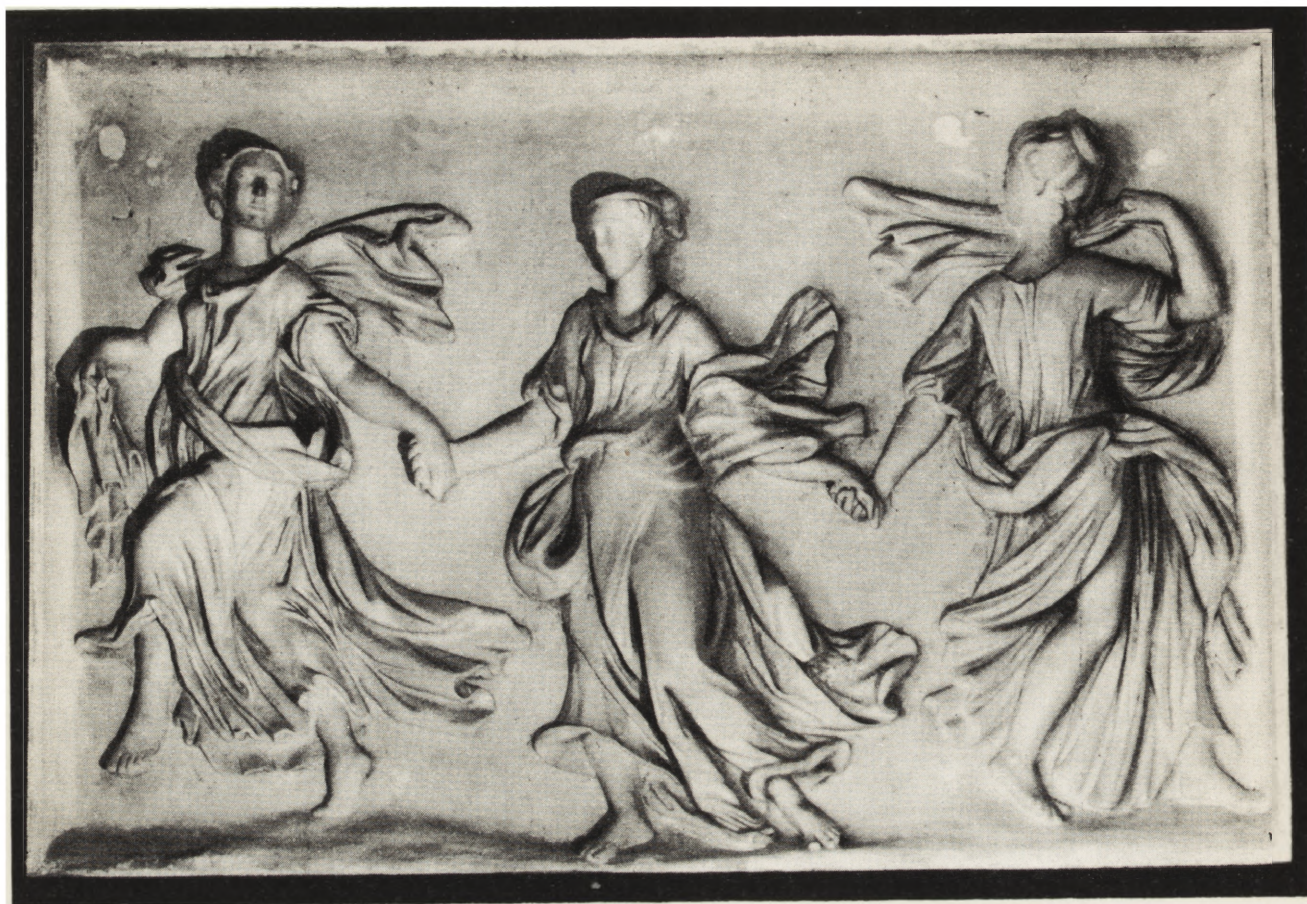
23. Warszawa, d. Pałac Prymasowski, „sala mozaikowa”. Zachowany autentyczny supraport nad drzwiami do „sali wielkiej” (fot. T. Zalewski)

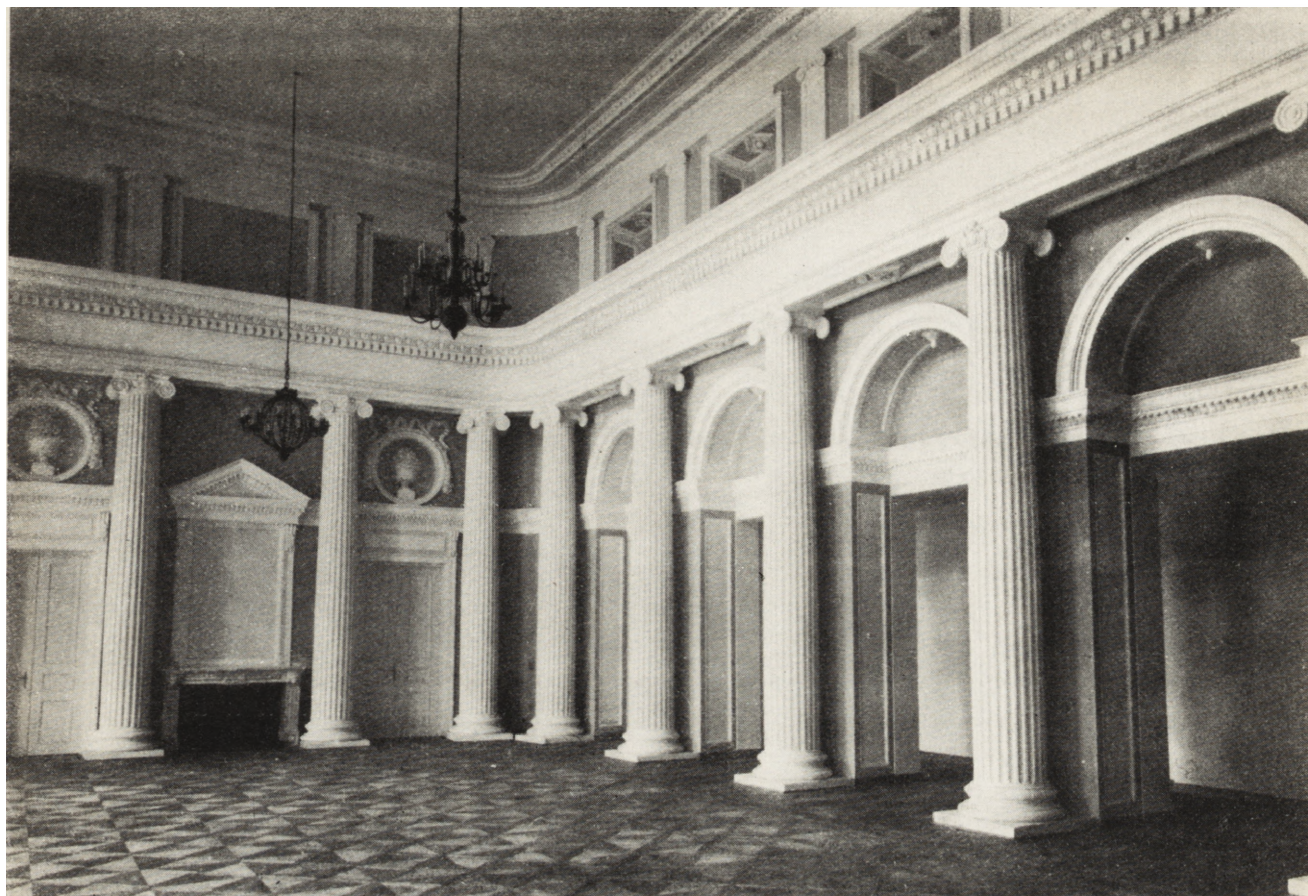
24. Warszawa, d. Pałac Prymasowski, „sala wielka” (balowa lub kolumnowa) (fot. T. Zalewski)

24. Varsovie, ancien Palais Primatial. „La grande salle” (salle de bal ou salle des colonnes)

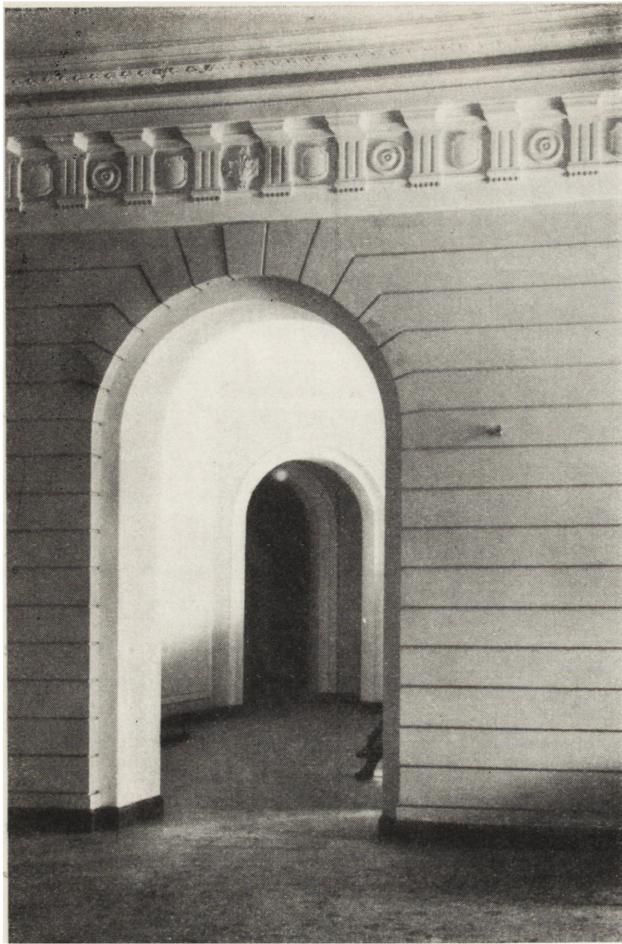
26

26. Warszawa, d. Pałac Prymasowski, sień z widokiem w kierunku „przedpokoju” (fot. T. Zalewski)

więc ściany otrzymały poziome boniowanie, a powyżej w proporcjach klasycznych — architrav, fryz z tryglifami i gzyms z modylionami. Monotonie boniowania ożywia wnęką na osi wejścia. Posadzkę ułożono z płyt śląskiego marmuru „Marianna” (il. 26).

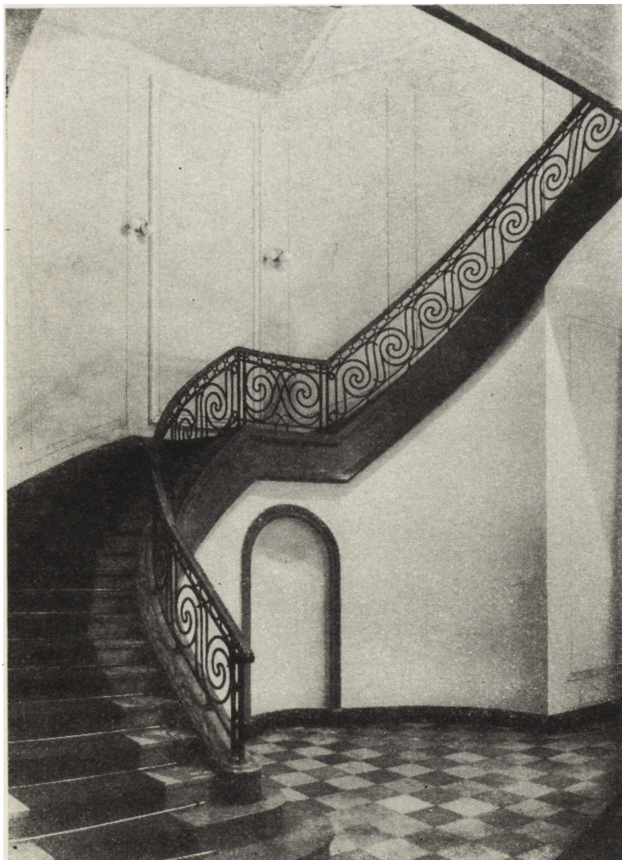
27

27. Warszawa, d. Pałac Prymasowski, klatka schodowa marmurowa (fot. J. Szandomirski)

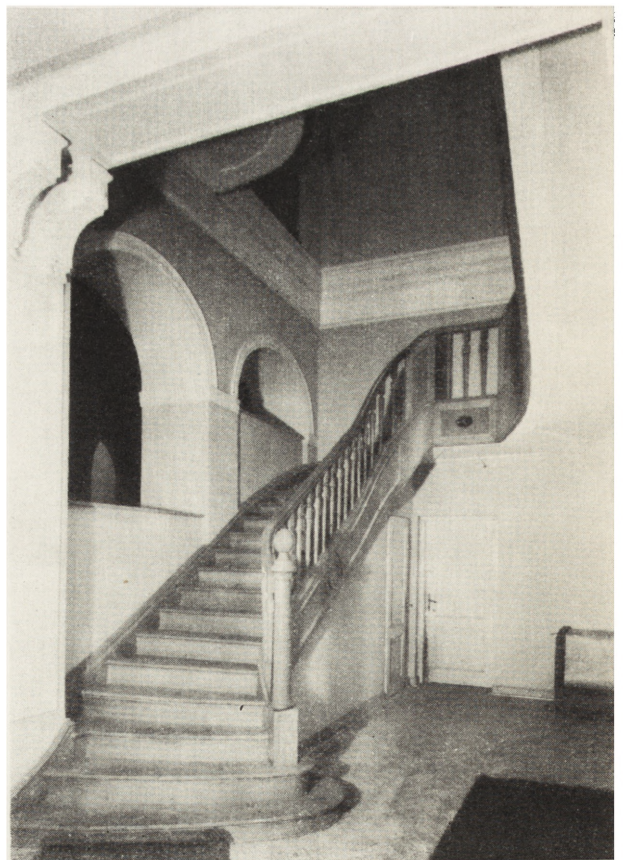
28

28. Warszawa, d. Pałac Prymasowski, klatka schodowa jesionowa (fot. T. Zalewski)

28. Varsovie, ancien Palais Primatial. Cage de l'escalier en bois de frêne
