Prace konserwatorskie - województwo koszalińskie (1958-1967)

Ochrona Zabytków 21/2 (81), 55-73

PRACE KONSERWATORSKIE – WOJEWÓDZTWO KOSZALIŃSKIE (1958 – 1967)*

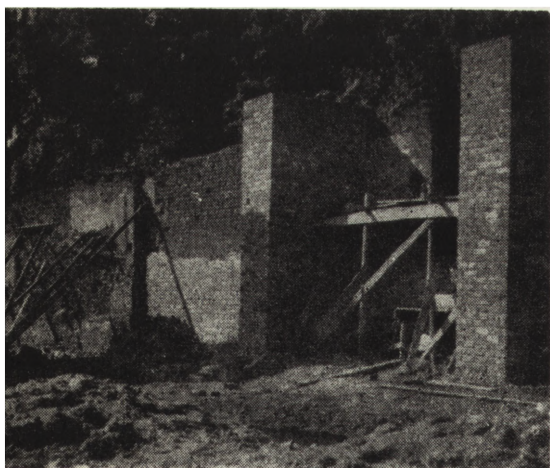
3. Koszalin, fragment murów miejskich, stan w trakcie robót konserwatorskich — 1960 r. (fot. F. Ptaszyński)

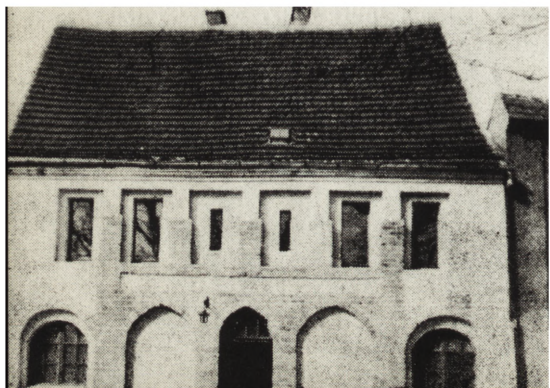
4. Koszalin, „Dom Kata”, stan po konserwacji — 1964 r. (fot. A. Siwiński)

„Dom Kata”, ul. Grodzka 3; gotycki, zapewne z XVI w. (wzniesiony w linii murów obronnych), przebudowany gruntownie w XVIII w. Odbudowany na cele mieszkalne w latach 1956—57, został w 1963 r. adaptowany na siedzibę Teatru Propozycji „Dialog” (il. 4). W trakcie prac elewacyjnych odsłonięto znaczne fragmenty ostrołukowych wnęk i płycin gotyckich, co pozwoliło zrekonstruować przyziemie gotyckiej elewacji. Roboty elewacyjne wg projektu inż. F. Ptaszyńskiego wykonał Od-

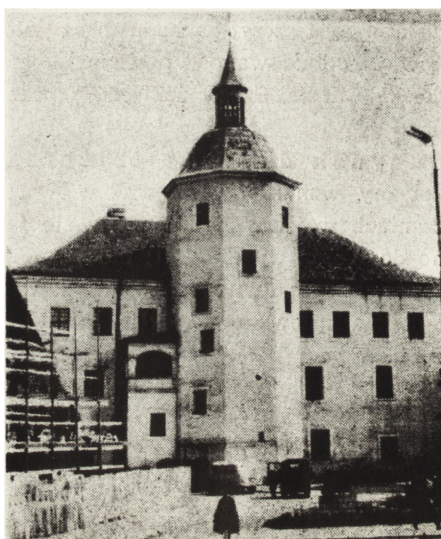
5. Słupsk, zamek, stan po odbudowie — 1967 r. (fot. Archiwum Muzeum Pomorza Środkowego)

Zamek wzniesiony w 1507 r. przez ks. Bogusława X, przebudowany w latach 1580—87 (przez Wilhelma Zachariasza, budowniczego księżęcego) na renesansową rezydencję, a w 1815 r. na magazyny. W 1951 r. przeprowadzono w niszczącym budynku szereg prac zabezpieczających: zdjęto wysoki, ciężki dach oraz nadbudowane piętro, wieżę podwyższono do pierwotnej wysokości, całość zabezpieczono prowizorycznym dachem papowym. Decyzją władz terenowych przeznaczony na muzeum, został w latach 1959—65 całkowicie odbudowany (il. 5). Po rozebraniu drewnianych podestów magazynowych, wykonano stropy żelbetowe, przy czym zrezygnowano z pierwotnie planowanej rekonstrukcji sklepień (z wyjątkiem sali rycerskiej), wzmocniono skarpy zewnętrzne, wieżę przekryto hełmem pobitym blachą ocynkowaną, a zamek dachem czterospadowym z dachówką esówką. Układ wnętrza dostosowano do nowych potrzeb, włączono do niego zachowane, sklepione pomieszczenia (2) parteru i kręconą klatkę schodową (XVI w.). W elewacjach wschodniej i zachodniej zrekonstruowano szachulcowe wykusze. Budynek otrzymał nowoczesne wyposażenie instalacyjne (przewody wodno-kanalizacyjne, c.o., elektryczne i gazowe). Projekt odbudowy, wg wcześniejszej koncepcji inż. Z. Knothego, opracował inż. A. Stefanowicz, roboty budowlane prowadził Oddział Gdański PKZ, roboty instalacyjne — Koszalińskie Przedsiębiorstwo Inżynieryjno-Instalacyjne. Prace finansowano z budżetu terenowego, centralnego oraz środków SFOSiK.

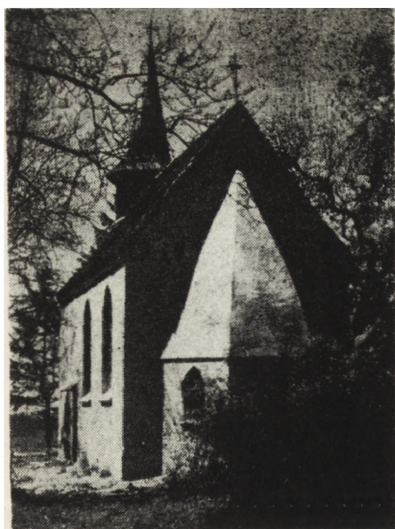
6. Budzistowo (pow. Kołobrzeg), Kaplica p. w. św. Jana, stan po konserwacji — 1959 r. fot. F. Ptaszyński

Budzistowo (pow. Kołobrzeg). Kaplica Św. Jana; wzniesiona na terenie podgrodzia starego Kołobrzegu, ufundowana w 1222 r. przez ks. Mirosławę, żonę ks. Bogusława II, i nadana klasztorowi benedyktynów w Mogilnie. Murowana, z cegły, gotycka, z poł. XIII w. i XV w., częściowo przebudowana w latach 1670, 1824 i 1892. Znacznie uszkodzona w czasie działań wojennych, odbudowana została w latach 1958—59 (il. 6). Nadbudowano zniszczoną wieżę, nowy hełm stożkowy pobito gontem, dach nawy po naprawieniu więźby pokryto dachówką, zamurowano wyrwy w ścianie zachodniej i w sklepieniu absydy; usunięto tynki i neogotycką dekorację elewacji zewnętrznych, wykonano nową stolarkę, odsłonięto zamurowane portale boczne, blendy wytynkowano. We wnętrzu położono drewniany strop oraz uzupełniono posadzkę. Prace ze środków konserwatorskich wg projektu K. Orłowskiego wykonał Oddział Gdański PKZ.

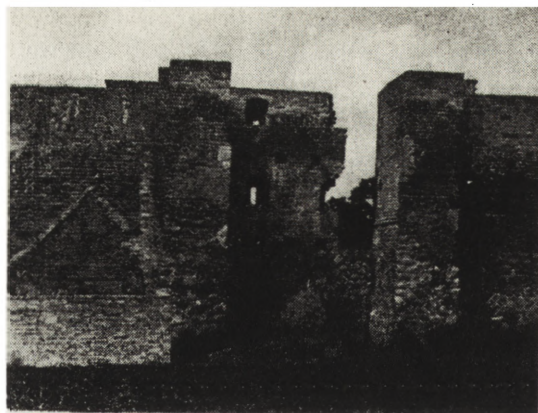
7. Debrzno (pow. Człuchów), mury miejskie — baszta obronna, stan po konserwacji — 1962 r. (fot. T. Domagała)

Debrzno (pow. Człuchów). Miejskie mury obronne; gotyckie, wzniesione z kamienia i cegły w k. XIV w. W latach 1961—62 przeprowadzono konserwację ciągu murów i baszt zachowanego odcinka od strony zachodniej miasta (il. 7). Prace, prowadzone ze środków konserwatorskich, polegały na uzupełnieniu brakującego lica, przemurowaniu korony i wzmocnieniu konstrukcji. Roboty zabezpieczające wg projektu inż. F. Dzierżanowskiego (Oddział Warszawski PKZ) wykonał Oddział Gdański PKZ.

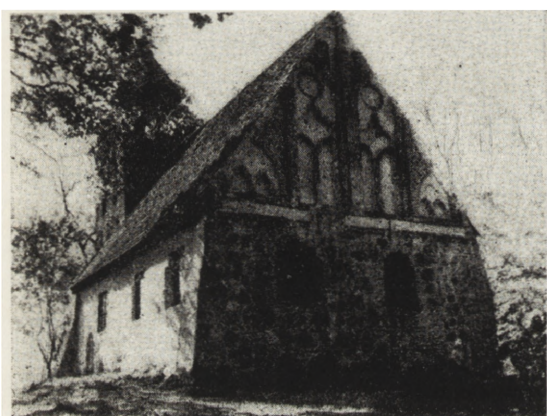
8. Kościernica (pow. Koszalin), kościół filialny, stan po konserwacji — 1964 r. (fot. D. Ptaszyńska)

Kościelnica (pow. Koszalin). Kościół filialny Marii Królowej Polski; murowany, z kamienia i cegły, gotycki, z XV w. W 1962 r. w związku z ruchami wzdłuż kościelnego nastąpiły znaczne odkształcenia w fundamentach wieży, co spowodowało liczne pęknięcia i niebezpieczne odchylenie w kierunku zachodnim (około 60 cm). W latach 1963—64 przeprowadzono prace zabezpieczające: wykonano zbrojoną płytę fundamentową i podparto zachodnią ścianę wieży potężnymi przyporami; koronę murów ściągnięto metalowymi ściągniętymi pasowymi na wzór prac przeprowadzonych w wieży kolegiaty w Kołobrzegu (il. 8). Prace — wg konstrukcyjnego projektu inż. A. Miki — wykonano sposobem gospodarczym na koszt użytkownika.

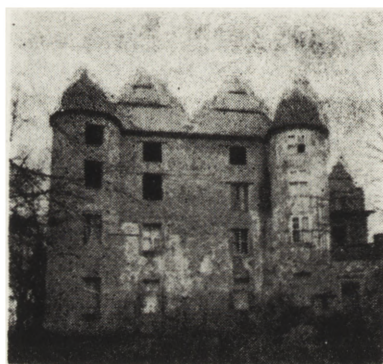
9. Krąg (pow. Sławno), zamek, stan po wykonaniu robót zabezpieczających — 1961 r. (fot. F. Ptaszyński)

Krąg (pow. Sławno). Zamek Podewilsów; murowany, z cegły, tynkowany, renesansowy, z około 1580 r., rozbudowany w k. XIX w. Zaniedbany i niewłaściwie użytkowany, a następnie opuszczony, zaczął popadać w ruinę — w 1956 r. runęła baszta południowo-zachodnia, a w 1957 r. oba szczyty, stropy i sklepienia piwnic zachodniej części budynku. W latach 1958—60 WKZ przeprowadził prace zabezpieczające. Obiekt odgruzowano, rozebrano zagrożone stropy, zrekonstruowano uszkodzone sklepienia piwnic, wykonano stropy Kleina, zrekonstruowano oba szczyty zachodnie, wykonano nową więźbę i położono dachówkę. Kopułki czterech narożnych baszt obito gontem (il. 9). Zabezpieczenia — wg projektu konstrukcyjnego inż. J. Majdeckiego (Oddział Warszawski PKZ) — dokonał Oddział Gdański PKZ. W latach 1961—63 opracowany został projekt techniczny przebudowy zamku na cele kolonijno-wczasowe (inż. H. Kollątaj).

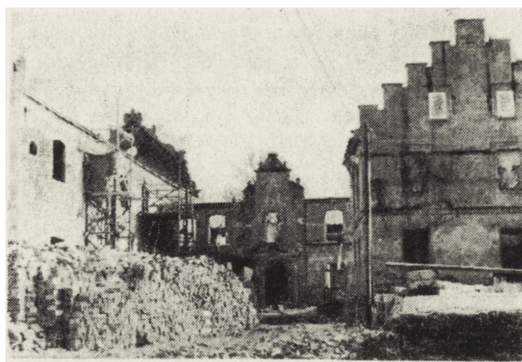
11. Tuczno (pow. Wałcz), zamek, stan w trakcie prac konserwatorskich — 1967 r. (fot. B. Siwiński)

Tuczno (pow. Wałcz). Zamek Wedłów-Tuczyńskich; murowany, z cegły, z detalami kamiennymi (piaskowiec), renesansowy, 1581 r. (skrzydło wschodnie), rozbudowany w latach 1608—31 (skrzydła południowe i zachodnie), przebudowany w 1846 r. (skrzydło zachodnie). Ma kształt podkowy, z trzema okrągłymi basztami narożnymi. Skrzydło renesansowe pokryte jest geometryczną dekoracją sgraffitową. Zamek, wypalony w 1947 r., popadł w ruinę. Przeznaczony na dom czasowy, został w latach 1957 i 1960 odgruzowany. W 1966 r. rozpoczęto odbudowę obiektu; dotychczas wykonano prace rozbiórkowe i ziemne skrzydła zachodniego (celem pomieszczenia w powiększonych piwnicach kotłowni c.o. i części gospodarczej — kuchni) oraz roboty budowlane stanu surowego skrzydeł wschodniego i południowego (il. 11). Wg projektu inż. J. Łopacińskiego roboty budowlane prowadzi Oddział Szczeciński PKZ. Prace finansowane są ze środków konserwatorskich.

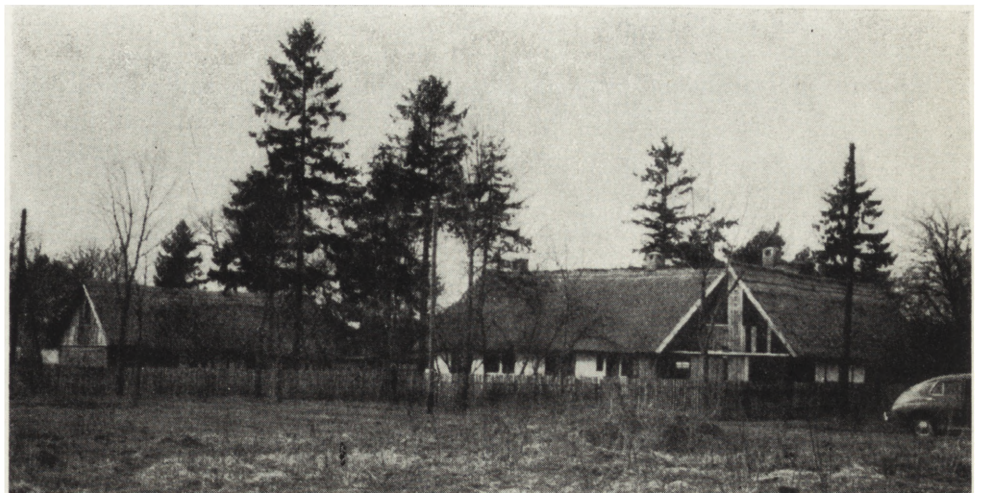
12. Kluki (pow. Słupsk), skansen — zagroda słowińska, stan po konserwacji — 1963 r. (fot. F. Lachowicz)

Kluki (pow. Słupsk). Zagroda słowińska nr 14/15 (skansen); złożona z budynku mieszkalnego (dwojak rozbudowany na trojak) i trzech budynków gospodarczych; drewniana, konstrukcji szkieletowej wypełnionej gliną (od strony zachodniej szalowana deskami), kryta trzcina (XIX w.). Zabudowania opuszczone znajdowały się w stanie postępującej dewastacji. Zagroda przeznaczona na muzeum etnograficzne, została w latach 1961—63 całkowicie wyremontowana. Wymieniono odcinkami zniszczone partie podwalin i fundamentów, uzupełniono brakujące wypełnienia gliną zmieszaną z sieczką, zabudowania pobielono, wymieniono trzcinowe poszycie dachu, uzupełniono brakujące elementy więźby dachowej i odeskowania szczytów. Wszystkie drewniane elementy zaimpregnowano środkiem „Tetra”. Uzupełniono brakujące partie stolarki okiennej i drzwiowej, założono nową instalację elektryczną. Zagospodarowaną posesję otoczono drewnianym, sztachetowym płotem (il. 12). We wnętrzach budynków rozmieszczono wystawę obrazującą kulturę materialną i duchową Słowińców. Scenariusz wystawy, jak też wszystkie badawcze prace terenowe wykonała grupa naukowców z Muzeum Etnograficznego

i Katedry Etnografii UMK w Toruniu pod kierunkiem prof. dr M. Znamierowskiej-Prüfferowej. Prace budowlane miejscowymi siłami wykonał Zakład Remontowo-Stolarski M. Uzdejczyka z Nożyna.

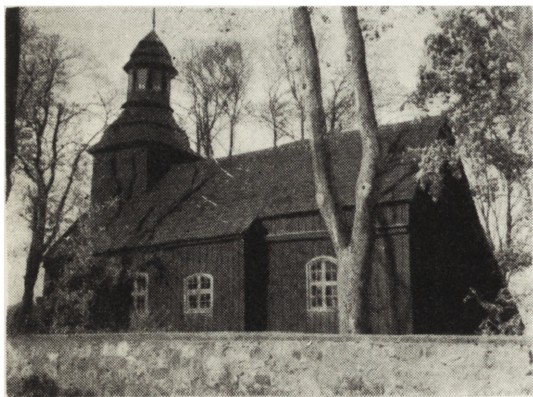
13. Stara Wiśniewka (pow. Złotów), kościół p. w. Św. Marcina, stan po konserwacji — 1959 r. (fot. D. Ptaszyńska)

Stara Wiśniewka (pow. Złotów). Kościół Św. Marcina; drewniany, konstrukcji zrębowej, oszalowany deskami, wzniesiony w 1647 r. przez Działyńskich. W 1958 r. przeprowadzono prace zabezpieczające: wzmocniono elementy konstrukcyjne ścian nawy i wieży oraz wymieniono pokrycie dachowe (gont) (il. 13). Prace te na koszt użytkownika wykonano sposobem gospodarczym.

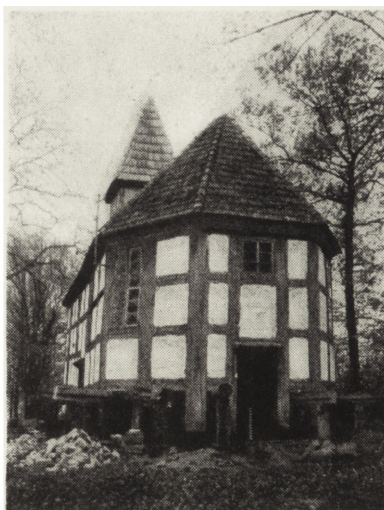
14. Wielin (pow. Sławno), kościół filialny, stan w trakcie konserwacji — wymiana podwaliny — 1964 r. (fot. F. Ptaszyński)

Wielin (pow. Sławno). Kościół filialny Chrystusa Króla; drewniany, konstrukcji szkieletowej wypełnionej cegłą, wzniesiony w 1689 r. (w 1914 r. przebudowana była ściana frontowa). Na skutek przegnicia belek podwaliny, nastąpiło groźne osiadanie ścian nawy. Przeprowadzone w 1964 r. prace zabezpieczające polegały na: rozebraniu fragmentami wypełnień ceglanych konstrukcji szkieletowej na wysokości około 1 m i wymianieniu zniszczonej podwaliny po uprzednim przemurowaniu fundamentów (il. 14). Do prac tych konieczne było wykonanie konstrukcji podtrzymującej górną partię kościoła. Po zakończeniu wymiany podwalin, wypełniono pola konstrukcji szkieletowej ponownie cegłą, otynkowano i pomalowano wapnem. Wymieniono zniszczone elementy stolarki okiennej. Wieżę pokryto gontem. Prace wykonano sposobem gospodarczym na koszt użytkownika.

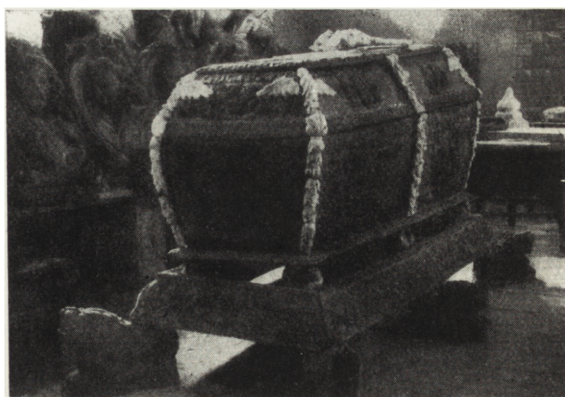
15. Krąg (pow. Sławno), sarkofag marmurowy A. Podewilsa w trakcie prac konserwatorskich, stan po zmontowaniu — 1961 r. (fot. Archiwum PKZ Warszawa)

Krąg (pow. Sławno). Sarkofag A. Podewilsa z kaplicy grobowej przy dawnym kościele zamkowym; barokowy, z 1699 r. (David Hasen), marmurowy (czerwony marmur węgierski), z alabastrową dekoracją rzeźbiarską. Zdewastowany po 1945 r. (wieko i tumba rozbite na kilkadziesiąt części) został w latach 1960—61 zakonserwowany (il. 15). Poszczególne części uzupełniono w miejscach ubytków tworzywem, otrzymanym z żywicznego spoiwa vinoflex z odpowiednią mączką kamienną. Całość zmontowano nowymi śrubami za pomocą szkieletu metalowego — częściowo uzupełnionego — znajdującego się wewnątrz tumby. W miejscach złączy zamontowano uzupełnione fragmenty roślinnego ornamentu alabastrowego. Na wieku umieszczono krzyż z uzupełnioną postacią Chrystusa. Sarkofag ustawiono ponownie w kaplicy grobowej. Prace przeprowadziła Pracownia Rzeźby Oddziału Warszawskiego PKZ (St. Kiliszek).

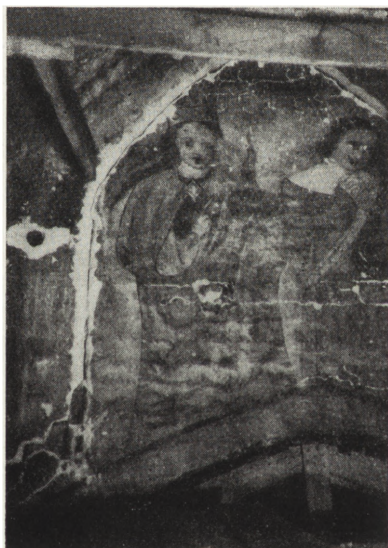
17. Kołobrzeg, kolegiata, fragment gotyckiej polichromii „Panny mądre i głupie”, stan po pracach zabezpieczających — 1966 r. (fot. R. Kazimierski)

Kołobrzeg. Polichromia ścienna z około 1400 r. (fresco secco) z kolegiaty. Zatynkowana w okresie reformacji, odsłonięta w latach 1887-90 i gruntownie odrestaurowana (Grimmer). Po zniszczeniach wojennych 1945 r. zachowały się sceny „Panny mądre i głupie” na polach zamurowanych dawnych otworów okiennych pierwotnej trzynawowej hali (boczna nawa północna), tzw. „filar barwny” w nawie głównej i częściowo na sklepieniach przyziemia wieży (il. il. 16, 17). Malowidła były w bardzo złym stanie technicznym: tynki częściowo zmuszające, liczne odparzenia wyprawy, zawilgocenia i wykryształizowania się soli. Prace zabezpieczające, przeprowadzone etapami w latach 1964-67, polegały na: wzmocnieniu oryginalnej zmuszającej zaprawy przez wielokrotne nasycanie wodą wapienną, położeniu pęcherzy przez wykonanie zastrzyków z emulsji poliocianu winylu, uzupełnie-

niu ubytków zaprawą wapienno-piaskową. W polichromiach części wieżowej ubytki zapunktowano kreską średnią, duże łaty założono plamą. W części nawowej (pozbawionej dachu) konserwację ograniczono do zabezpieczenia zachowanych fragmentów (bez uzupełnień). W czasie prac w południowej wieży spod barokowego ornamentu roślinnego odsłonięto przy żebrach sklepiennych fragmenty gotyckiej dekoracji powtarzalnej w formie stylizowanych liści koniczyny. Prace z kredytów konserwatorskich wykonały Pracownia Malarstwa Oddziału Warszawskiego PKZ oraz Doświadczalne Pracownie Plastyczne ZPAP w Łodzi.

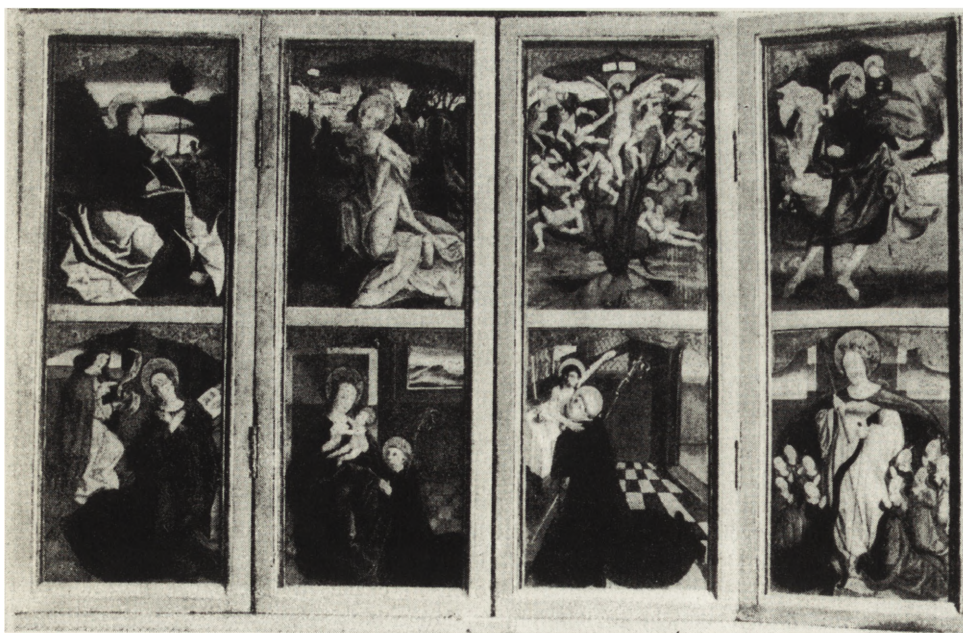
19. Bukowo Morskie (pow. Sławno), skrzydła poliptyku cysterskiego, stan po konserwacji — 1962 r. (fot. F. Lachowicz)

Bukowo Morskie (pow. Sławno). Poliptyk z kościoła poewangelickiego (dawnego cysterskiego); fundacja opata H. Kresza, z 1510-35. Zachowane szafa i skrzydła (tłusta tempera na desce dębowej) (il. 19). Malowidła, pokryte warstwą brudu i pociemniałych werniksów, wykazywały liczne ubytki farby i zaprawy, zamalowane olejno. Werniks usuwano chemicznie i mechanicznie, liczne pęcherze zlikwidowano za pomocą emulsji poliwinylowej i masy woskowej. Ubytki wypełniono kitem klejowo-kredowym; całość zawerniksowano i punktowano na spoiwie żywicznym. Prace z kredytów konserwatorskich wykonała w 1961 r. Pracownia Malarstwa Oddziału Warszawskiego PKZ. Poliptyk po konserwacji przekazany został do zbiorów Muzeum w Darłowie (obecnie Muzeum Pomorza Środkowego w Słupsku).
