Zofia Wolniewicz

Zagadnienia konserwacji polichromii zabytkowych stropów z Torunia

Ochrona Zabytków 21/3 (82), 51-56

1968

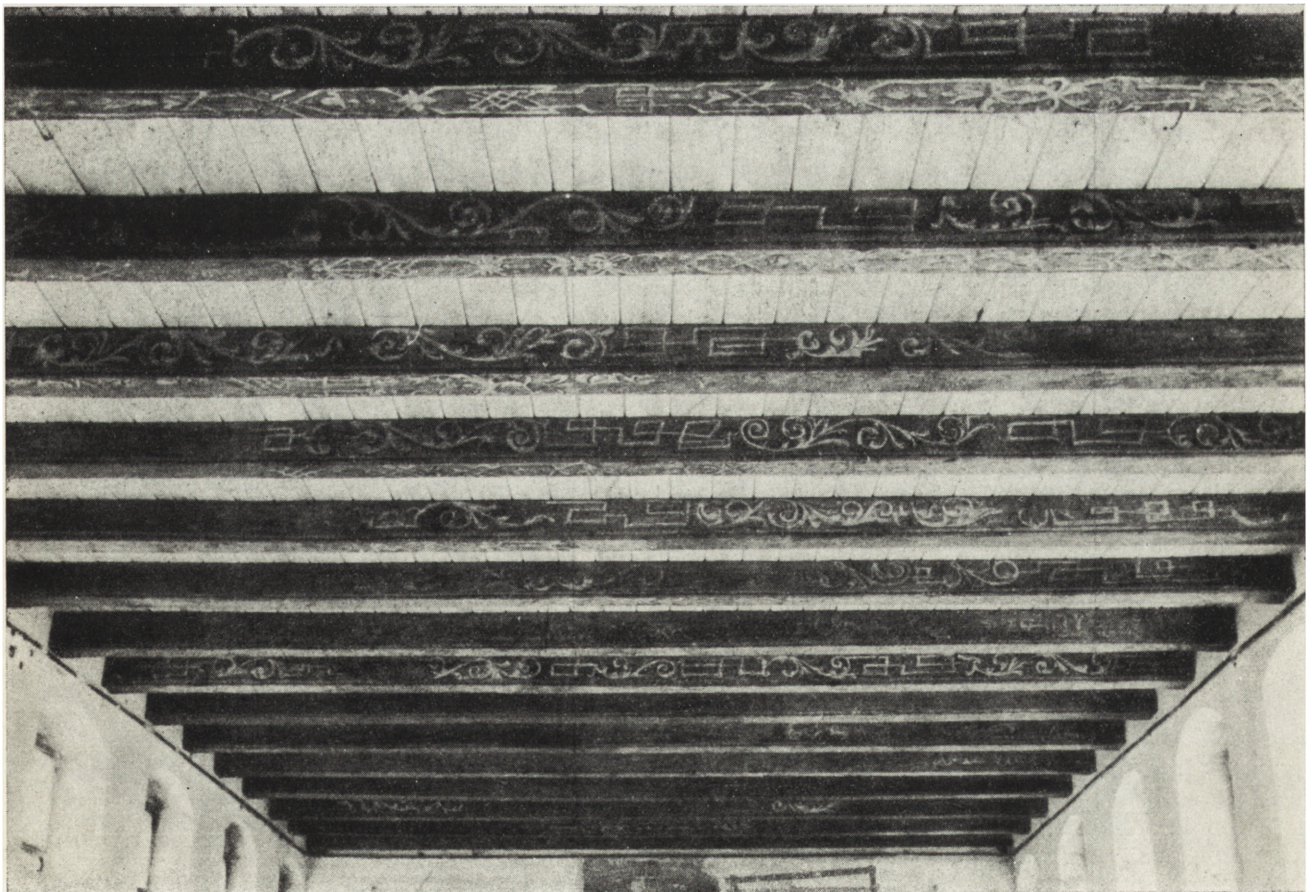
2. Toruń, Ratusz, strop w Sali Mieszczańskiej, stan po konserwacji

Strop w Sali Mieszczańskiej Ratusza przedstawiał dość specyficzne zagadnienie. Jest to okazała sala, służąca celom reprezentacyjnym. Jej pierwotne proporcje architektoniczne zostały przywrócone przez wyburzenie wszystkich późniejszych podziałów i program prac konserwatorskich, dla utrzymania tych proporcji, przewidywał konieczność rekonstrukcji stropu narysowanego przez Steinera ok. 1740 r. Skoro w czasie robót budowlanych odsłonięto zachowaną część belek powyższego stropu, wykorzystano je, uzupełniając innymi (z analogiczną polichromią lub bez), znalezionymi w pomieszczeniach, w których były użyte wtórnie. Dla scalenia kolorystycznego wszystkie braki w opracowaniu malarstwa uzupełniono, malując sposobem wibracyjnym w kolorze tła autentycznego i nie rekonstruując ornamentu (il. 2). Nową podsufitkę pomalowano w ten sam sposób co belki, dzięki czemu całość stropu uzyskała rozbieloną, różową tonację, na której występuje przetarty, słabo kontrastujący ornament. Wydaje się, że w tym wypadku rygorystyczne powstrzymanie się przed rekonstrukcją nie było słuszne z uwagi na niski poziom artystyczny opracowania malarskiego, którego głównym walorem było celowe zgranie z całą kompozycją architektoniczną. Przy punktowaniu reszty stropów w Ratuszu zdecydowano się na przeprowadzenie częściowej rekonstrukcji ze względu na to, że ornament zacho-

wał swój pierwotny, nasycony koloryt i scalające punktowanie powodowało przykre wyrwanie się z tła mało czytelnych fragmentów ornamentu. Rekonstrukcję robiono również poziomą kreską i tylko w miejscach, gdzie przebieg ornamentu nie budził wątpliwości. Nową podsufitkę zabarwiono laserunkowo na kolor różowy (z widocznymi słojami), w celu nadania lekkości stropom, przykrywającym małe pomieszczenia.

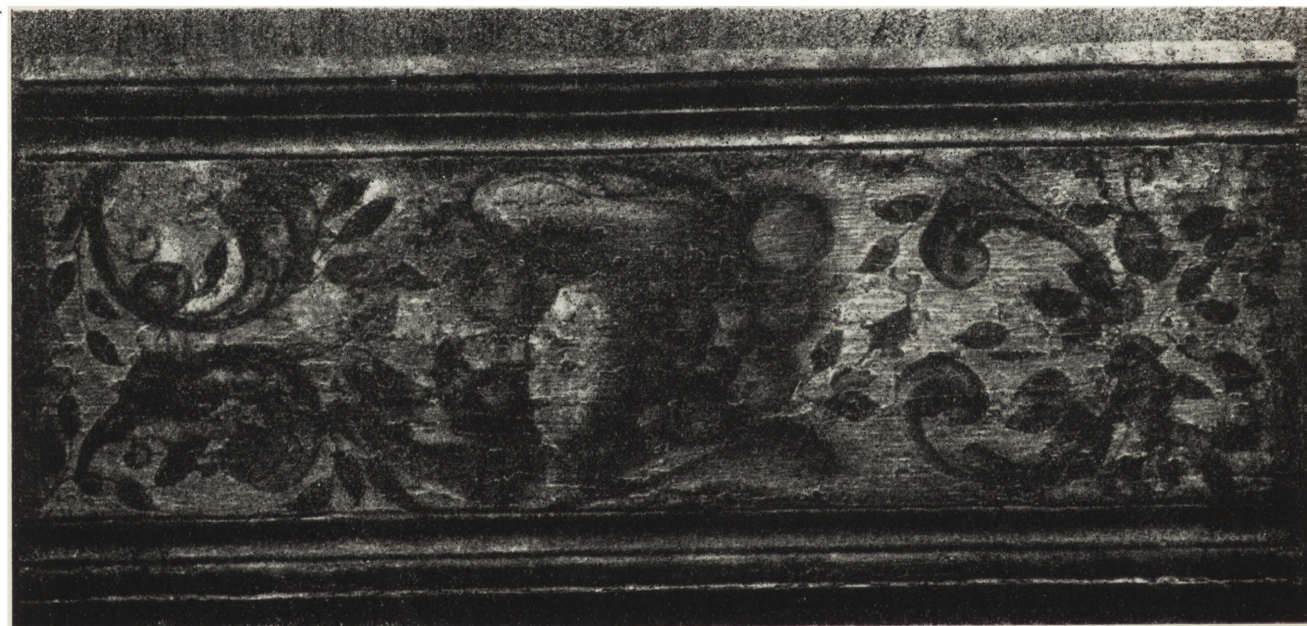
W kamienicach przy ul. Dzierżyńskiego 26/28 znajduje się zespół stropów, którego polichromia przedstawia się bardzo różnorodnie pod względem czasu powstania, rodzaju ornamentu, techniki, stanu zachowania i wymaga jeszcze szerszego przebadania i opracowania. Za najciekawszy można uznać strop nr I w tylnym trakcie parteru, bogato profilowany, z dwoma fazami dużej klasy opracowania malarskiego. Pochodzą one z pierwszej połowy XVII w. — ich ornament tworzy kompozycje ściśle zamknięte na odcinku każdej deski, ograniczony jej profilowanymi brzegami i belkami. Starszy — to kremowoszary ornament okuciowy i szarozółty — z cienkich wici roślinnych. Nowszy — o bogatej kolorystyce i pełnym temperamencie rysunku z motywami roślinnymi, owocowymi i zwierzęcymi. Trudno do tej fazy zaliczyć kilka desek z dużą ugrową rozetą na granatowym tle, której ściśle datowanie do dziś jest sporne. Na bokach belek w nowszej warstwie występuje brunatny motyw plecionki lub warkocze oraz żółtawe kwiatki na granatowym lub czerwonym tle. Polichromia starsza bardzo słabo czytelna. Każde z malowideł leży na cienkiej, twardej gruntówce, a warstwy malarskie są również mocno przeklejone, o lekko błyszczącej, gładkiej powierzchni. Deski były pokryte kilku warstwami przezmalowań monochromicznych, a belki z XVIII w. obito grubym płótnem lnianym, na którym zachowały się ślady polichromii z tego czasu (il. 3). Spęcherzone w 90% malowidło łuszczy-

ło się wraz z gruntem od drewna. Po odsłonięciu okazało się, że deski zostały przy kolejnym remoncie przełożone i uzupełnione innymi (przebiegała tam kiedyś klatka schodowa). Niektóre nawet umieszczono licem do góry, przez co polichromia uległa dużemu zniszczeniu. Na usuwanie przemalowania zdecydowano się tylko w tych przypadkach, gdy na poszczególnych deskach nowsze, bardzo zniszczone malowidło, odsłaniało znacznie lepiej zachowaną warstwę starszą. Ponieważ obie warstwy przedstawiają dużą wartość artystyczną i różnią się bardzo nieznacznie w czasie powstania, skazanie konsekwentne na zniszczenie jednej, dla odsłonięcia drugiej, byłoby niesłuszne. Z powodu złego stanu malowidła starszego pozostawiono przemalowanie na belkach i dla dokumentacji zachowano wykonane odkrywki. Ornament wypunktowano kreską poziomą w miejscach, gdzie jego rysunek nie ulegał wątpliwości, wszystkie inne ubytki zakreskowano mżąco na ogólny kolor zachowanego w danym obrębie malowidła, powstrzymując się od rekonstrukcji (il. 4). Po konserwacji poszczególnych desek otrzymano materiał, z którego utworzono dowolną kompozycję z aktualnie odsłoniętego ornamentu, nie-

3. Toruń, kamienica przy ul. Dzierżyńskiego 28, strop nr 1, stan przed konserwacją

zgodną z żadnym etapem wystroju malarskiego tego pomieszczenia. Jest to więc przykład wykorzystania materiału zabytkowego dla nowego wyrazu plastycznego, stanowiącego zarazem dokument zmian stylowych w danym obiekcie. Braki podsufitki uzupełniono nowymi deskami, patynując je na kolor starego drewna.

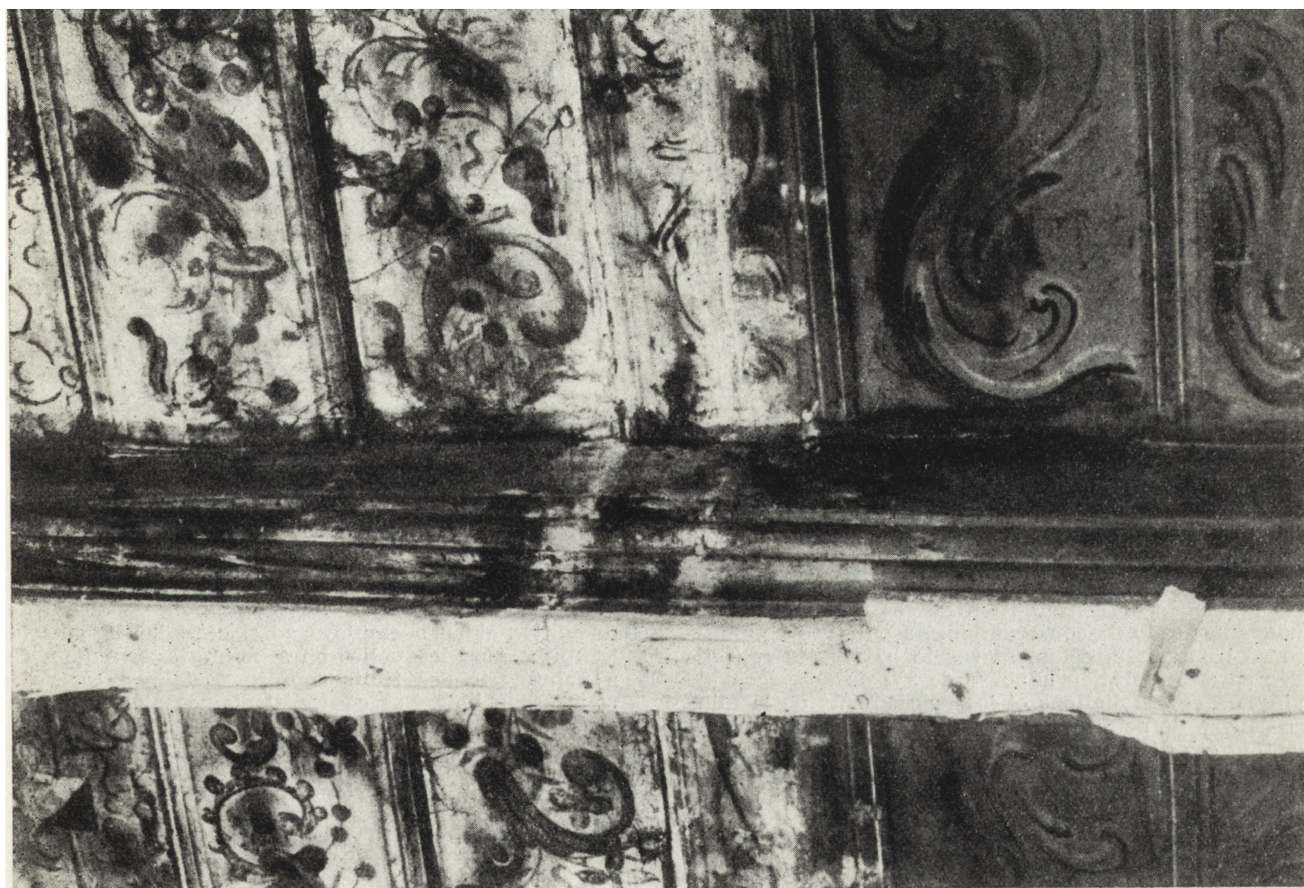
W kamienicy przy St. Rynku 30 profilowane belki i deski stropu pokrywa całkowicie bogaty, kolorowy ornament roślinny o różnorodnych motywach i układach. Część stropu — poza dawną ścianką działową wiszącej izby — przemalowana w drugiej połowie XVIII w.; na deskach bardzo prosty ornament esowaty na brązowym tle, belki malowane gładko w kolorze tła desek (il. 5). Malowidło starsze, na twardej zaprawie kredowej, mocno przeklejone, z połyskiem, łuszczyło się drobno wraz z gruntem i miało liczne ale drobne ubytki, nie zacierające na ogół czytelności ornamentu. Przemalowanie matowe, lekko spudrowane, o dobrej przyczepności do spodniej warstwy. Uzupełniono punktowaniem niewielkie ubytki starszego malowidła, przeprowadzając drobne rekonstrukcje rysunku i koloru dla scalenia świetnie zachowanej całości dekoracji. Późniejsze

5. Toruń, maison place du Vieux Marché 30, fragment stropu przed konserwacją; po lewej stronie widoczne malowidło starsze, po prawej nowsze — nad wiszącej izby

przemalowanie pozostawiono jako dokument istniejącej tu niegdyś tzw. wiszącej izby, tym bardziej, że leżąca pod nim wcześniejsza warstwa malarska zachowała się w bardzo złym stanie. Zdjęto tylko brunatny kolor z desek, odstawiając dawny ornament.
