Konserwacja kamiennej konsoli z Mojżeszem w kościele św. Jana w Toruniu

Ochrona Zabytków 22/1 (84), 35-48

1969

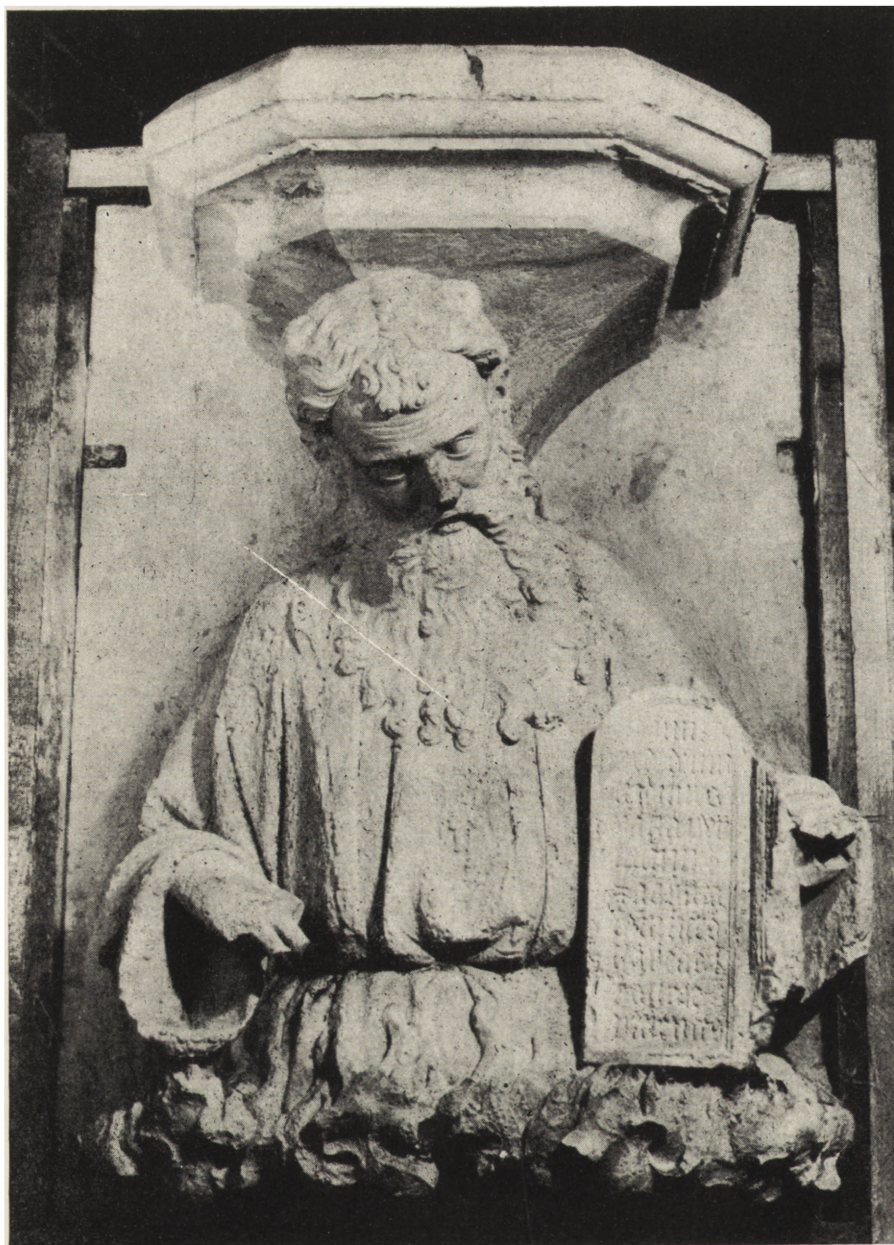
1. Konsola z Mojżeszem po usunięciu z niej produktów rozpadu wapienia i utwaleniu resztek polichromii. (fot. B. Olechnicki)

Usuwanie produktów rozpadu wapienia (proszku) z powierzchni rzeźby. Produkty rozpadu wapienia po-

krywające grubą warstwą powierzchnię rzeźby usuwano za pomocą miękkich pędzli. Ze względu na występowanie pod nawarstwieniami zarówno fragmentów polichromii, jak cząstek łuszczącego się kamienia, oczyszczanie wykonywano bardzo ostrożnie na niewielkich partiach kamienia i utrwalano je w omówiony sposób. (il. 1) Stwierdzono, że pod produktami rozpadu, występującymi w postaci proszku, kamień z wyjątkiem fragmentów rozwarstwiających i łuszczących się jest twardy, zwarty i nie są widoczne oznaki jego zniszczenia w postaci rozluźnienia spoiwości. Z tego powodu nie przeprowadzono impregnacji wzmacniającej kamienia.

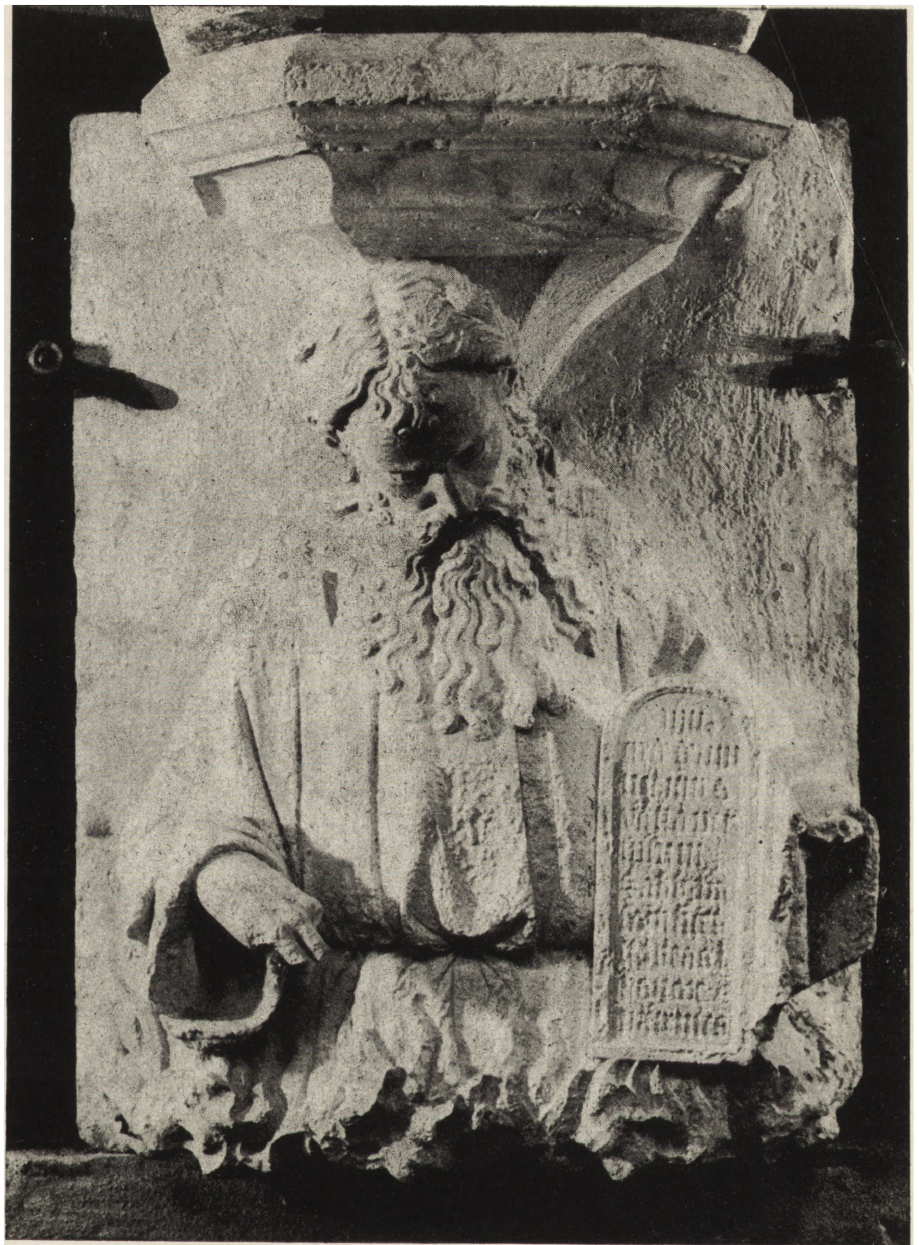
5. Konsola z Mojżeszem po uzupełnieniu ubytków (fot. B. Olechnicki)

Uzupełnienie ubytków. Za zgodą komisji, powołanej przez Miejskiego Konserwatora Zabytków w Toruniu, usunięto nos rzeźby, który był zrekonstruowany w zaprawie gipsowej (il. 4), oraz zaprawę cementową wypełniającą ubytki krawędzi sklejonych fragmentów wspornika. Po dokładnym oczyszczeniu powierzchni kamienia zrekonstruowano nos⁷ oraz wypełniono ubytki w partiach wspornika sztucznym kamieniem (il. 5). Użytkano go przez zmieszanie żywicy epoksydowej Epidian 5 z trójetylenoczeroaminą oraz mączką z wapienia, w stosunku 1 : 0,15 : 12.

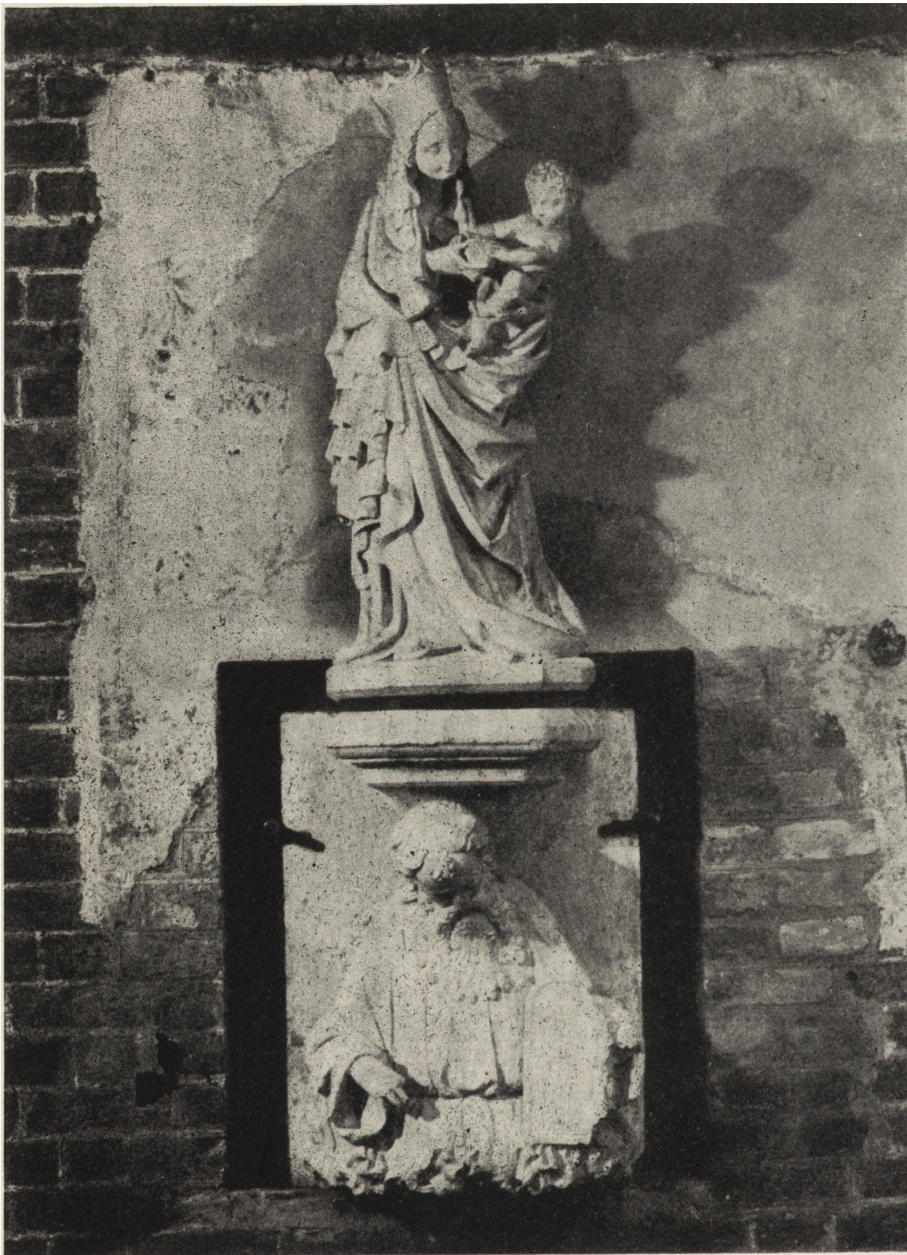
6. Konsola z Mojżeszem osadzona we wnęce muru (fot. B. Olechnicki)

wody z muru wykonano w nim wnękę o wysokości 100 cm szerokości 88 cm i głębokości 18 cm. We wnęce ustawiono rzeźbę na szynie żelaznej w ten sposób, aby powierzchnia płyty znalazła się w płaszczyźnie powierzchni muru. Płyta konsoli ma wymiary około 90×66×5 cm znajduje się więc w odległości 13 cm od ściany wnęki, 11 cm od jej boków i 10 cm od górnej krawędzi. Aby utrzymać płytę w pozycji pionowej związane ją z murem za pomocą trzech prętów żelaznych. Dwa z nich wmurowano w ścianę po obu jej bokach. Znajdujące się na nagwintowanych końcach prętów sztabki poprzeczne utrzymują płytę w odpowiedniej pozycji. Poza tym wykorzystano obecność wmontowanej do wspornika kotwy, którą połączono z wmurowanym w ścianę trzpieniem za pomocą zatyczki. Dzięki omówionej konstrukcji płyta nie styka się z murem, i może

być w każdej chwili bez trudności wymontowana⁸ (il. 6).

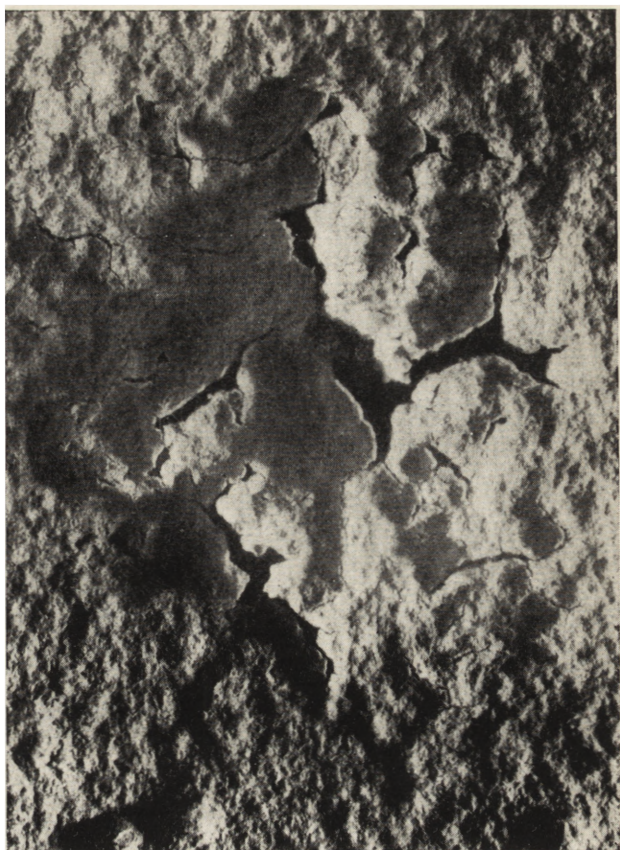
7. Złuszczenie się powłoki mydła cynkowego wskutek działania krystalizujących się soli (fot. B. Olechnicki)

sującej na powierzchni kamienia i nie stworzy dzięki porowatości bariery dla przenikania pary wodnej. Po 4 dniach od chwili umieszczenia rzeźby w murze stwierdzono jednak, że rzeźba pokryła się cienką warstwą białego nalotu, a w partii impregnowanej mydłem cynkowym nastąpiło spękanie powłoki i jej złuszczenie się (il. 7). Wystąpienie w tak krótkim czasie omawianych zjawisk zostało spowodowane umieszczeniem rzeźby — na żądanie użytkownika — w świeżo wymurowanej i otynkowanej wnęce. Duże ilości wody kondensującej w kamieniu i przemieszczającej się od płyty w kierunku frontalnym rzeźby wywołały migrację soli z warstw głębszych kamienia i ich krystalizację w porach powierzchniowych. Napotykając na opór w postaci powłoki uniemożliwiającej krystalizację na powierzchni spowodowały jej oderwanie się od podłoża. Zjawiska powyższe zachodziły tym łatwiej, że w danym okresie wilgotność względna w kościele była niska, co sprzyjało przemieszczaniu się przez rzeźbę dużych ilości wody.

Powłokę mydła cynkowego z powierzchni kamienia usunięto rozpuszczalnikiem, a nie widząc możliwości usunięcia soli z wewnętrznych porów kamienia dostępnymi i znanymi metodami, podjęto badania nad zapobieganiem ich krystalizacji w porach powierzchniowych kamienia.

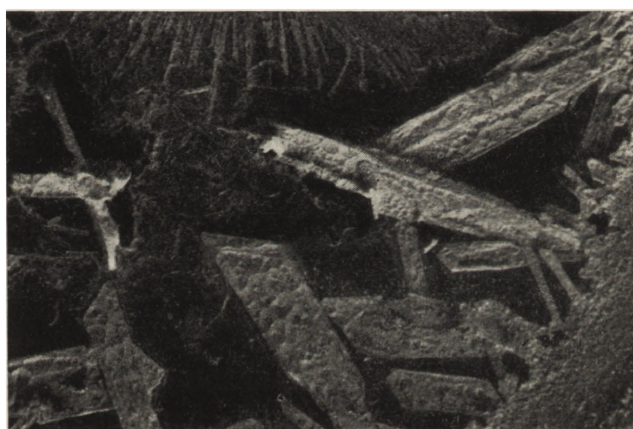
9. Kryształy $\text{Na}_2\text{SO}_4 \cdot 10 \text{H}_2\text{O}$ otrzymane z 10% roztworu (fot. E. Wołujewicz)

Wynika z niej, że niezależnie od stężenia roztworów soli powstające w obecności PGE kryształy posiadają b. małą wielkość w porównaniu z wielkością kryształów tworzących się z roztworów wodnych bez dodatków. Fotografie (il. il. 9—12) ilustrują wielkość i formę niektórych kryształów.

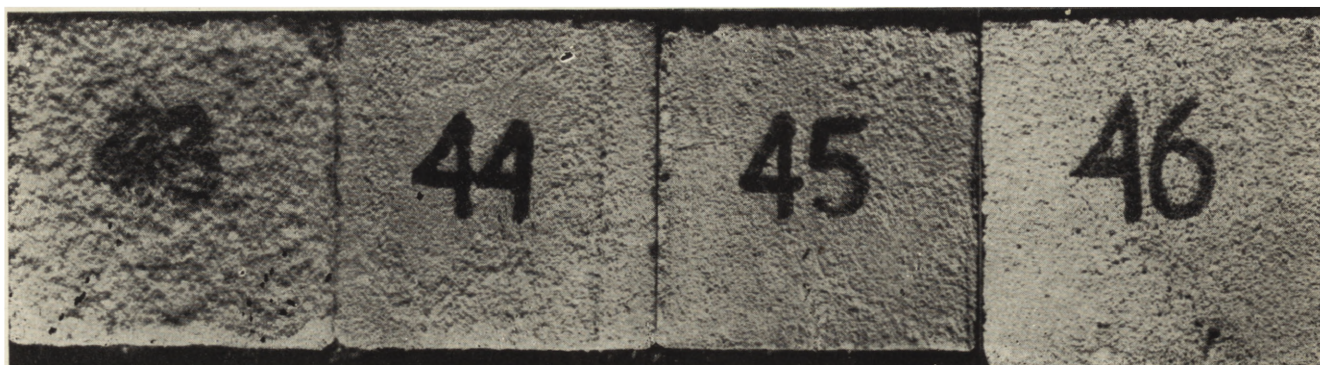
13. *Próbki wapienia (5 × 5 × 2 cm.) nasycane 5% roztworem Na₂SO₄ · 10 H₂O Nr 43 — bez dodatków, nr 44 z dodatkiem 100% GE, nr 45 z dodatkiem 100% PGE 200, nr 46 z dodatkiem 100% PGE 400 (fot. E. Wołujewicz)*

Wyniki badań nad wpływem stężenia soli na proces ich krystalizacji przy stałym stosunku substancji higroskopijnych podaje tabela 6 i il. 13.

Wynika z nich, że o ile w przypadku próbek nie zawierających substancji higroskopijnych ilość wykrystalizowanych soli jest proporcjonalna do stężenia ich roztworów, to w obecności tych substancji ta prawidłowość nie zachodzi. Jest to szczególnie widoczne na próbkach nasycanych GE, gdzie obserwujemy przy stężeniach 1, 2,5 i 5% zwiększanie się ilości soli, a przy roztworach 10% nagły spadek. Podobnie w obecności PGE przy roztworach 2,5% występują lekkie zabielenia, ulegają one zwiększeniu przy wzroście stężenia do 5%, a przy roztworach 10% ponownie występują w minimalnej ilości. Zjawisko to można wytłumaczyć badając rozpuszczalność soli w roztworach wodnych badanych substancji (tabela 2). Roztwory rozcieńczone migrują ku powierzchni, gdzie następuje ich zagęszczenie i, po uzyskaniu odpowiedniego stężenia, wytrącają się soli pod wpływem substancji higroskopijnych. Przy roztworach stężonych substancje powyższe powodują wytrącanie się soli w wewnętrznych porach kamienia. Ponieważ roztwory wodne glikolu etylenowego odznaczają się lepszą rozpuszczalnością soli, na próbkach nasycanych nim wystąpiły te zjawiska bardziej jaskrawo.
