Prace konserwatorskie w zamojskiej Rotundzie

Ochrona Zabytków 22/3 (86), 206-210

PRACE KONSERWATORSKIE W ZAMOJSKIEJ ROTUNDZIE

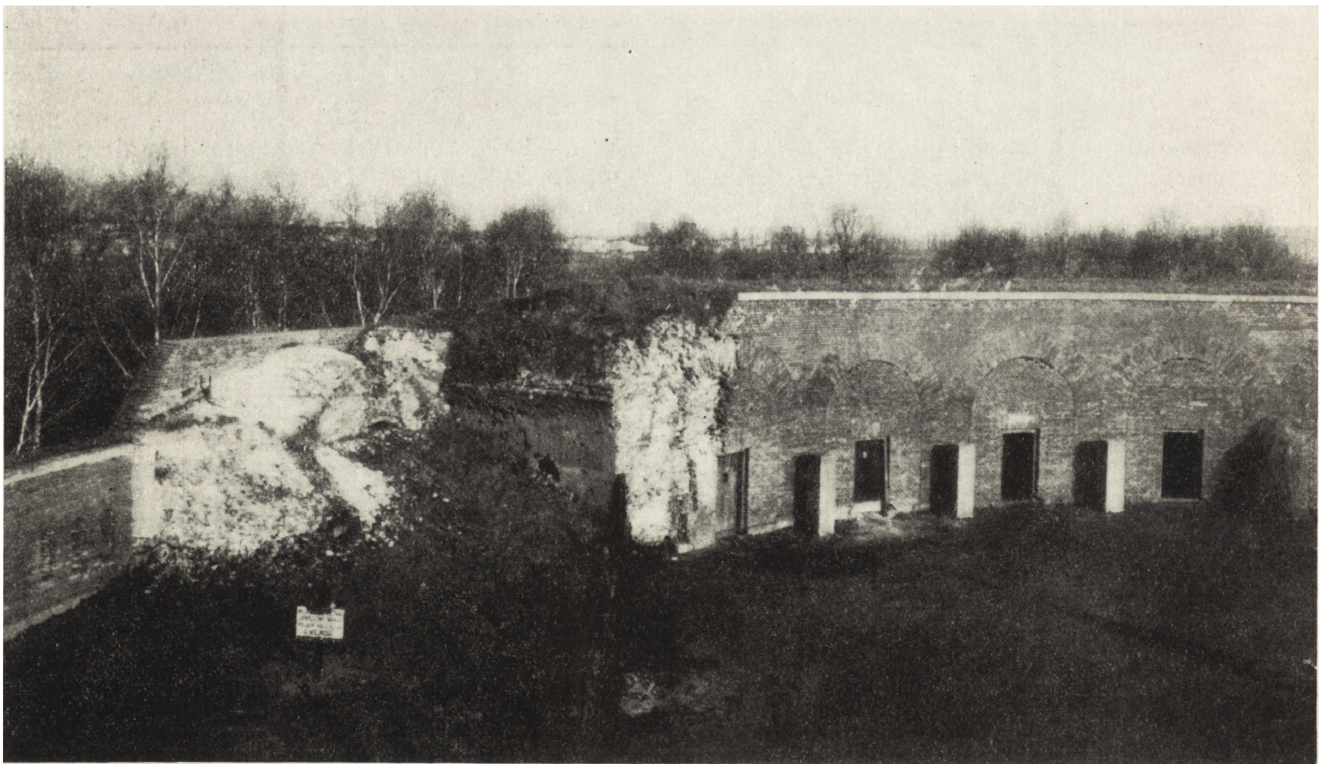
2. Zamość, Rotunda, po lewej stronie miejsce straceń, stan przed r. 1966 (fot. J. Szandomirski)

Zabiegom konserwatorskim poddano również ogrodzenie miejsca straceń. Drut, gwoździe, haki uległy korozji, a słupki drewniane — niszczonej działalności grzyba z gatunku twardzielowych. Drut kolczasty pokryto roztworem towotu, natomiast słupki nasyciono Antoxem.

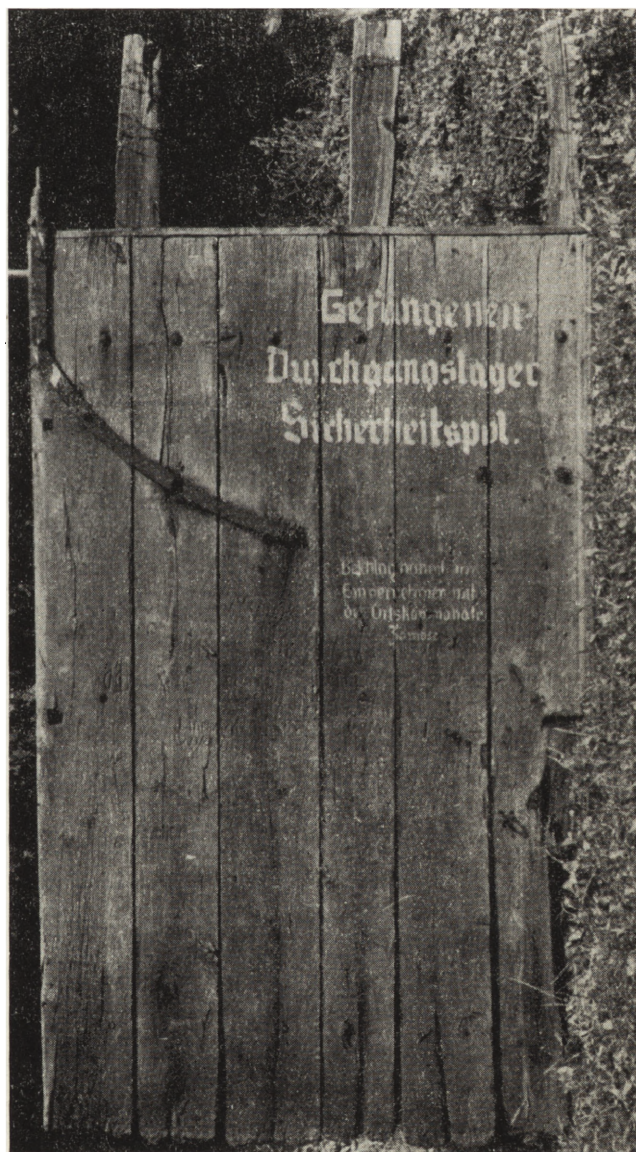
Zabiegom konserwatorskim poddano wrota i mury Rotundy oraz ogrodzenie miejsca straceń. Drewniane wrota pochodzące z lat międzywojennych Niemcy wzmocnili, a na górne partie założyli drut kolczasty. Wrota wykonane z desek dębowych składają się z dwóch skrzydeł, zamykane są od wewnątrz na skobel. Nie zabezpieczone przez kilkanaście lat, częściowo tkwiące w ziemi, zaatakowane zostały przez grzyby — hubczaka różnobarwnego (*Polistyctus versicolor*), który najbardziej uszkodził partie górne, a szczególnie listwy poprzeczne. Silnemu zagrzybieniu uległa również dolna część wrót przysypana ziemią; elementy żelazne (okucia, drut kolczasty) w dużym stopniu zostały zniszczone przez rdzę.

3. Zamość, Rotunda, skrzydło drewnianych wrót z niemieckim napisem, stan przed konserwacją (fot. W. Kurpik)

W pierwszym etapie prac, po zdemontowaniu wrót, oczyszczono je z grzyba i usunięto powojenne naprawy; grzyb zniszczono przez nasycenie drewna Antoxem. Jednocześnie uodporniono na wilgoć Xylamitem super nowe górne listwy i dolne uzupełnienia jako najbardziej podatne na wilgoć. Drewno nasyciono roz-

tworem utwardzającym, a w miejscach, gdzie utwardzenie było niewystarczające zastosowano uzupełnianie. Przy zabiegu tym zwrócono jednakże uwagę, by układ włókien drewna nowego odpowiadał oryginałowi. Na uzupełnienia użyto drewna dębowego, sezonowanego 8 lat. Wklejanie uzupełnień było konieczne szczególnie w dolnych partiach wrót. Sklejenia pęknięć dokonano przy użyciu utwardzonej żywicy epoksydowej (Epidian 5). Ubytki powstałe po usunięciu rozłożonej tkanki drzewnej uzupełniono plombami trocinowo-epoksydowymi. Zniszczenie listew na górnej krawędzi wrót stało się przyczyną zamykania ich górnej partii, co spowodowało z kolei rozwój grzyba. Nowym dębowym listwom nadano formę łagodnego spływu, co umożliwia odprowadzanie wody deszczowej. Wstawione zostały również nowe bieguny dolne, dorobiono także listwy pionowe na stykach desek i wymieniono deski do umocowania drutu kolczastego. Elementy żelazne, m.in. druty kolczaste, oczyszczono z rdzy i pokryto towotem, który dzięki właściwościom hydrofobizacji metalu hamuje procesy korozyjne. Odpadającą i łuszczącą się farbę napisów przytwierdzono, roztworem polimetakrylanu metylu w toluenie. Roztworem tym pokryto całą powierzchnię liter, chroniąc je przed wpływami atmosferycznymi.
