Baranowski, Michał

Ochrona Zabytków 22/3 (86), 214-217

1969

WSTĘPNE PRACE KONSERWATORSKIE W DAWNEJ BÓŻNICY W ZAMOŚCIU

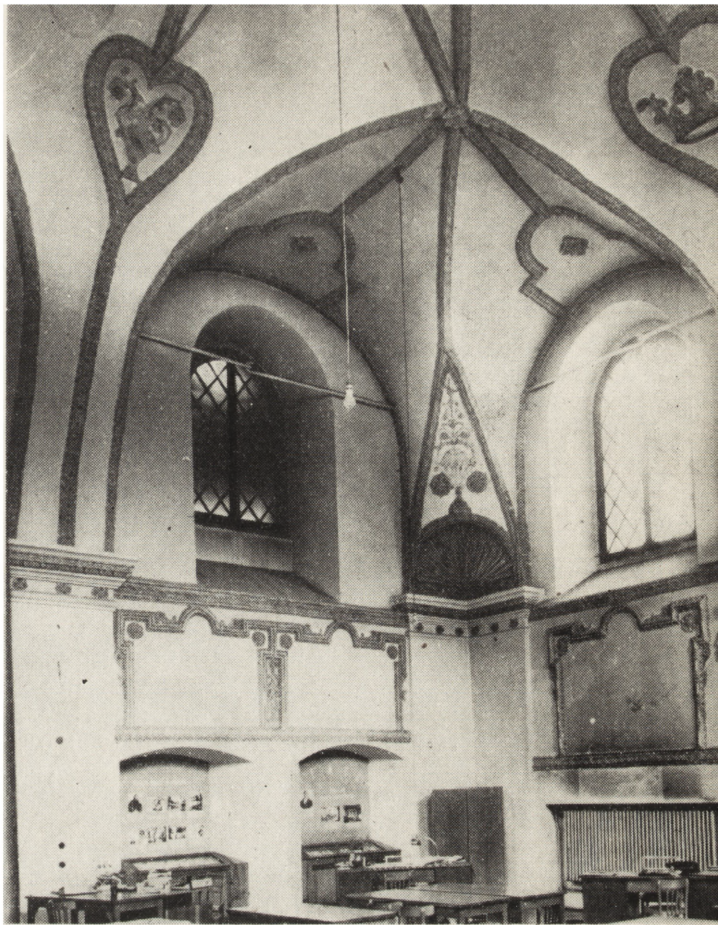
1. Zamość, dawna bóżnica, sala modlitw, stan po konserwacji (fot. J. Szandomirski)

Prace konserwacyjne przeprowadzane były w głównym pomieszczeniu bóżnicy, tj. w sali modlitw (il. 1). Posiada ona sklepienie kolebkowe, wsparte na pilastrach przyściennych znajdujących się w narożach i na osiach ścian. Sala ta, o podstawie kwadratowej, ma na każdej ze ścian po 2 okna umieszczone w lunetach pod sklepieniem. Poniżej okien biegnie sztukateryjny gzyms. Sklepienie i ściany pokryte są bogatą, dekoracyjną siatką sztukaterii. W spłaszczonych narożach ścian znajdują się charakterystyczne muszle, a w trójkątach powyżej nich szczególnie bogate sztukaterie polichromowane (il. 2).

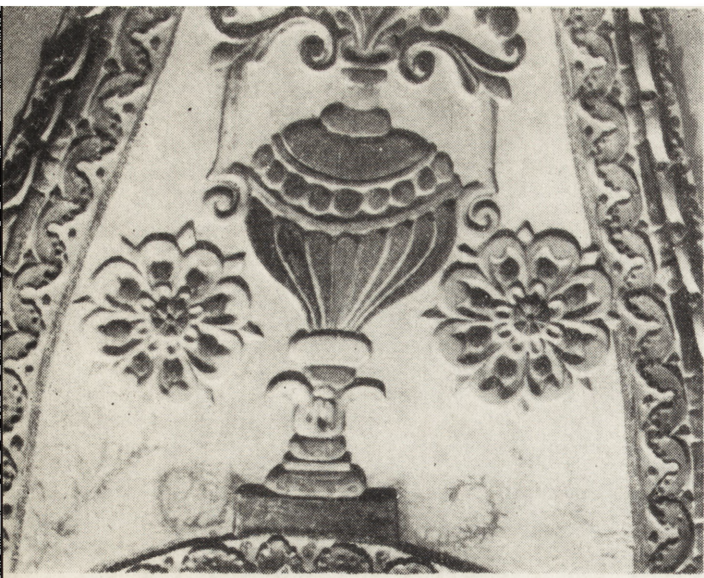
3. Zamość, dawna bóżnica, dekoracja naroża z widocznymi fragmentami oryginalnej polichromii odsłoniętymi spod tynku

warstwy wyprawy wapienno-piaskowej z domieszką cementu, co niestety spowodowało zatracenie ostrości rysunku i proporcji ornamentów sztukaterijnych. Zabiegi konserwatorskie w tym wypadku polegały na mechanicznym zeszkobaniu pobiał przykrywających oryginalną polichromię. Jak można się było zorientować nie oszczędzano wcale w trakcie poprzednich prac oryginalnej polichromii i tylko niedokładności w zeszkrobaniu można zawdzięczać, że udało się odsłonić spod resztek nie zdjętych pobiał duże jej fragmenty (il. 3).

Dla prac konserwatorskich w sali modlitw przyjęto następujące metody: 1) tam, gdzie to tylko było możliwe, zdjęto nałożoną dodatkową warstwę wyprawy, celem przywrócenia właściwego profilu ornamentom sztukaterii. Także dzięki temu odsłonięto oryginalne fragmenty polichromii, ukryte pod tynkami w narożach; 2) miejsca, gdzie zachowało się możliwie dużo oryginalnej polichromii, po utwaleniu pozostawiono nie punktowane; 3) w miejscach wymagających uczytelnienia ornamentu zastosowano punktowanie „kropką”; 4) całkowitą rekonstrukcją objęto tylko te fragmenty ornamentu, które stanowiły zamkniętą całość. Zrekonstruowane fragmenty wykonano „plamą”, a nie „kropką”. Prace konserwatorskie w sali modlitw zostały wykonane przez mgr. Michała Baranowskiego i mgr. Włodzimierza Borowieckiego.

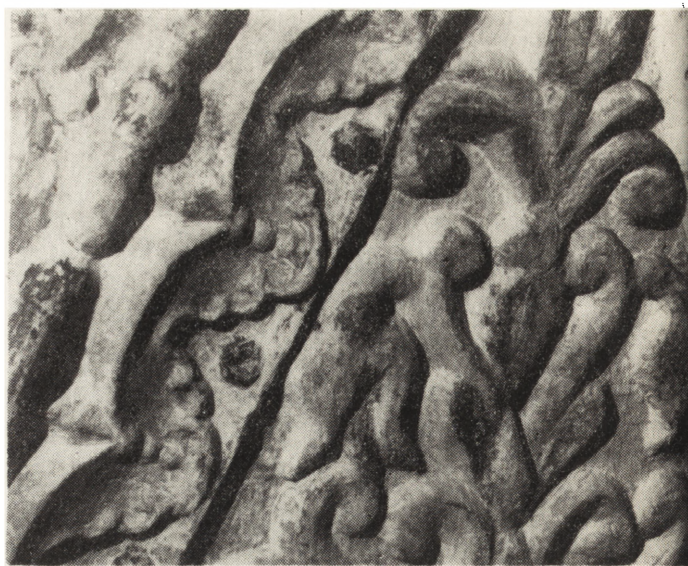
4. Zamość, dawna bóżnica, fragment sztukaterii w narożu po odczyszczeniu

Interesujący jest fakt, że wystrój kolorystyczny sali modlitw, tj. polichromia sztukaterii idąca już od dolnych partii ornamentu na ścianach, kończy się raptownie na wys. 20 cm nad spłaszczonymi narożnikami i dalej na stropie nigdzie nie występuje. Na tej podstawie wnioskuję, że najprawdopodobniej całe sklepienie ulegało długotrwałemu niszczeniu na skutek przeciekającego dachu. Taki stan musiał trwać dostatecznie długo, skoro zniszczeniu uległa nawet wyprawa, przede wszystkim na sklepieniu, a także na ścianach. W tych warunkach wszystkie sztukaterie na sklepieniu bądź to poodpadały, bądź też były tak zniszczone, że trzeba je było zdjąć. I tym tłumaczę fakt zrekonstruowania całej siatki sztukaterii na sklepieniu wg. oryginału lecz bez odtworzenia polichromii, która już prawdopodobnie wtedy była pokryta warstwą pobiał. O rekonstrukcji sztukaterii na stropie świadczy dodatkowo fakt, że dostrzegalna jest różnica warsztatu. Oryginał odznacza się swobodnym, śmiałym i pew-

nym rysunkiem oraz wykonaniem (il. 4), natomiast rekonstrukcja jest twarda i tępa.
